PARECER TÉCNICO EMERGENCIAL EM MANGARATIBA - RJ

Avenida Litorânea, 242, Junqueira - Mangaratiba

Elaboração: Instituto Manguezais

Data da Vistoria: 03/01/2024

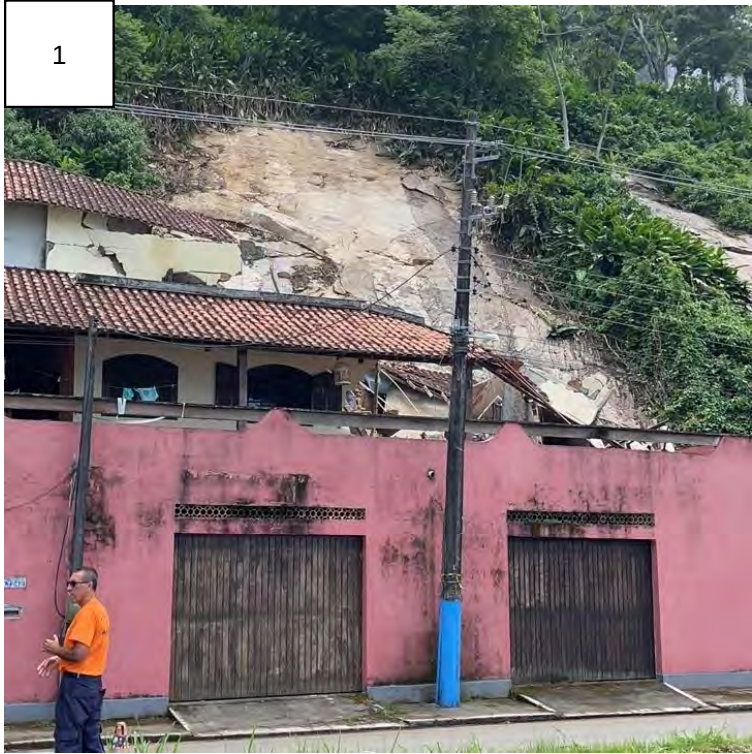
1

Vista frontal da residência atingida.

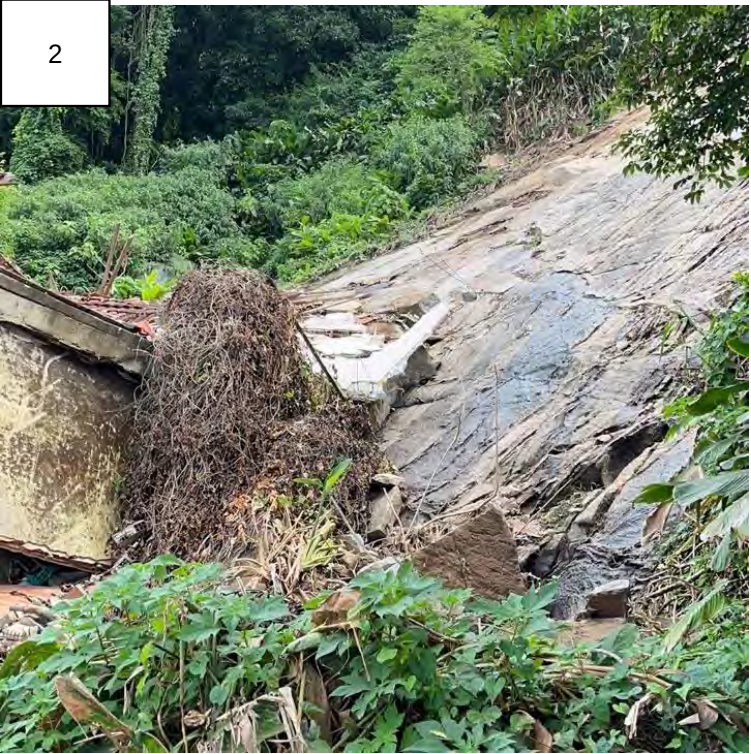
2

Detalhe do maciço em contato com porção destruída da residência.

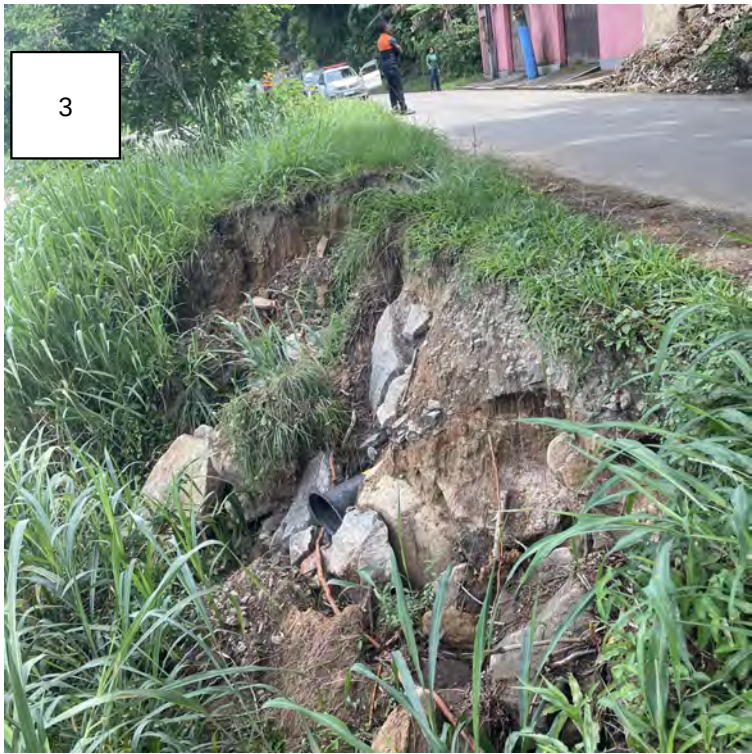
3

A jusante, observa-se sinais de descalçamento.

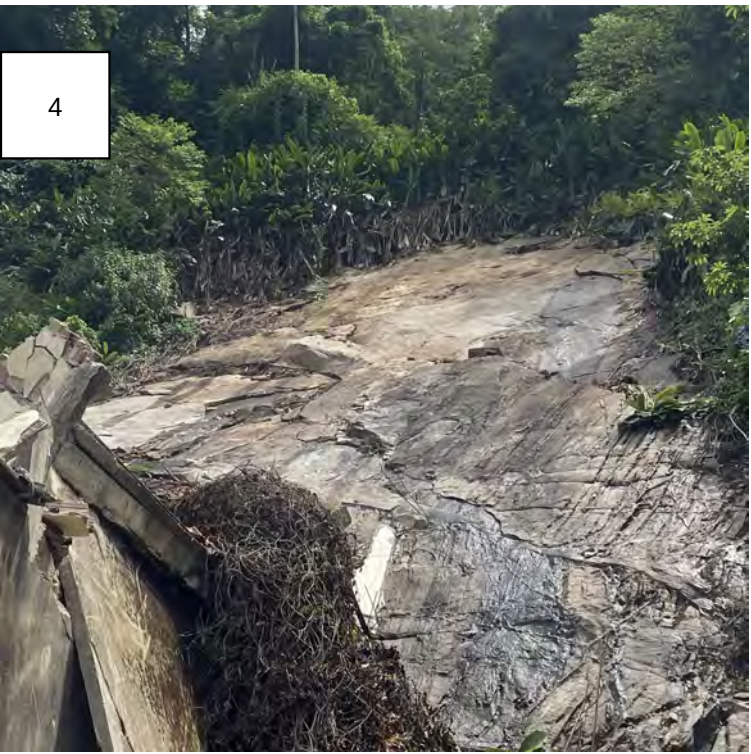
4

Topo do maciço com estreita camada de solo e vegetação sobre rocha. Destaca-se a percolação

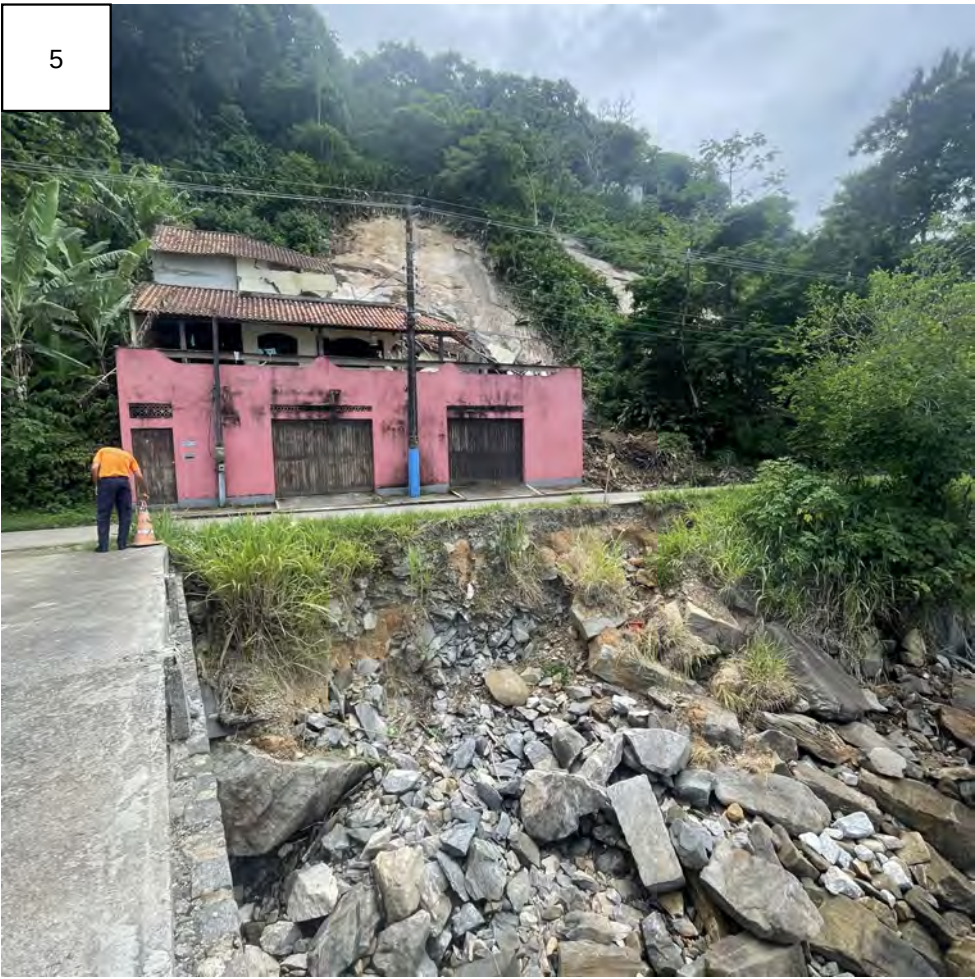
5

Visada frontal da residência parcialmente destruída e da porção basal do talude a jusante
