**LAUDO EMERGENCIAL NA SERRA DE SÃO JOAQUIM**  
**DEZEMBRO DE 2022**

**RJ 204 - Distrito de São Joaquim, Cardoso Moreira**

**Deslizamento na RJ 204 - Distrito de São Joaquim, Cardoso Moreira**

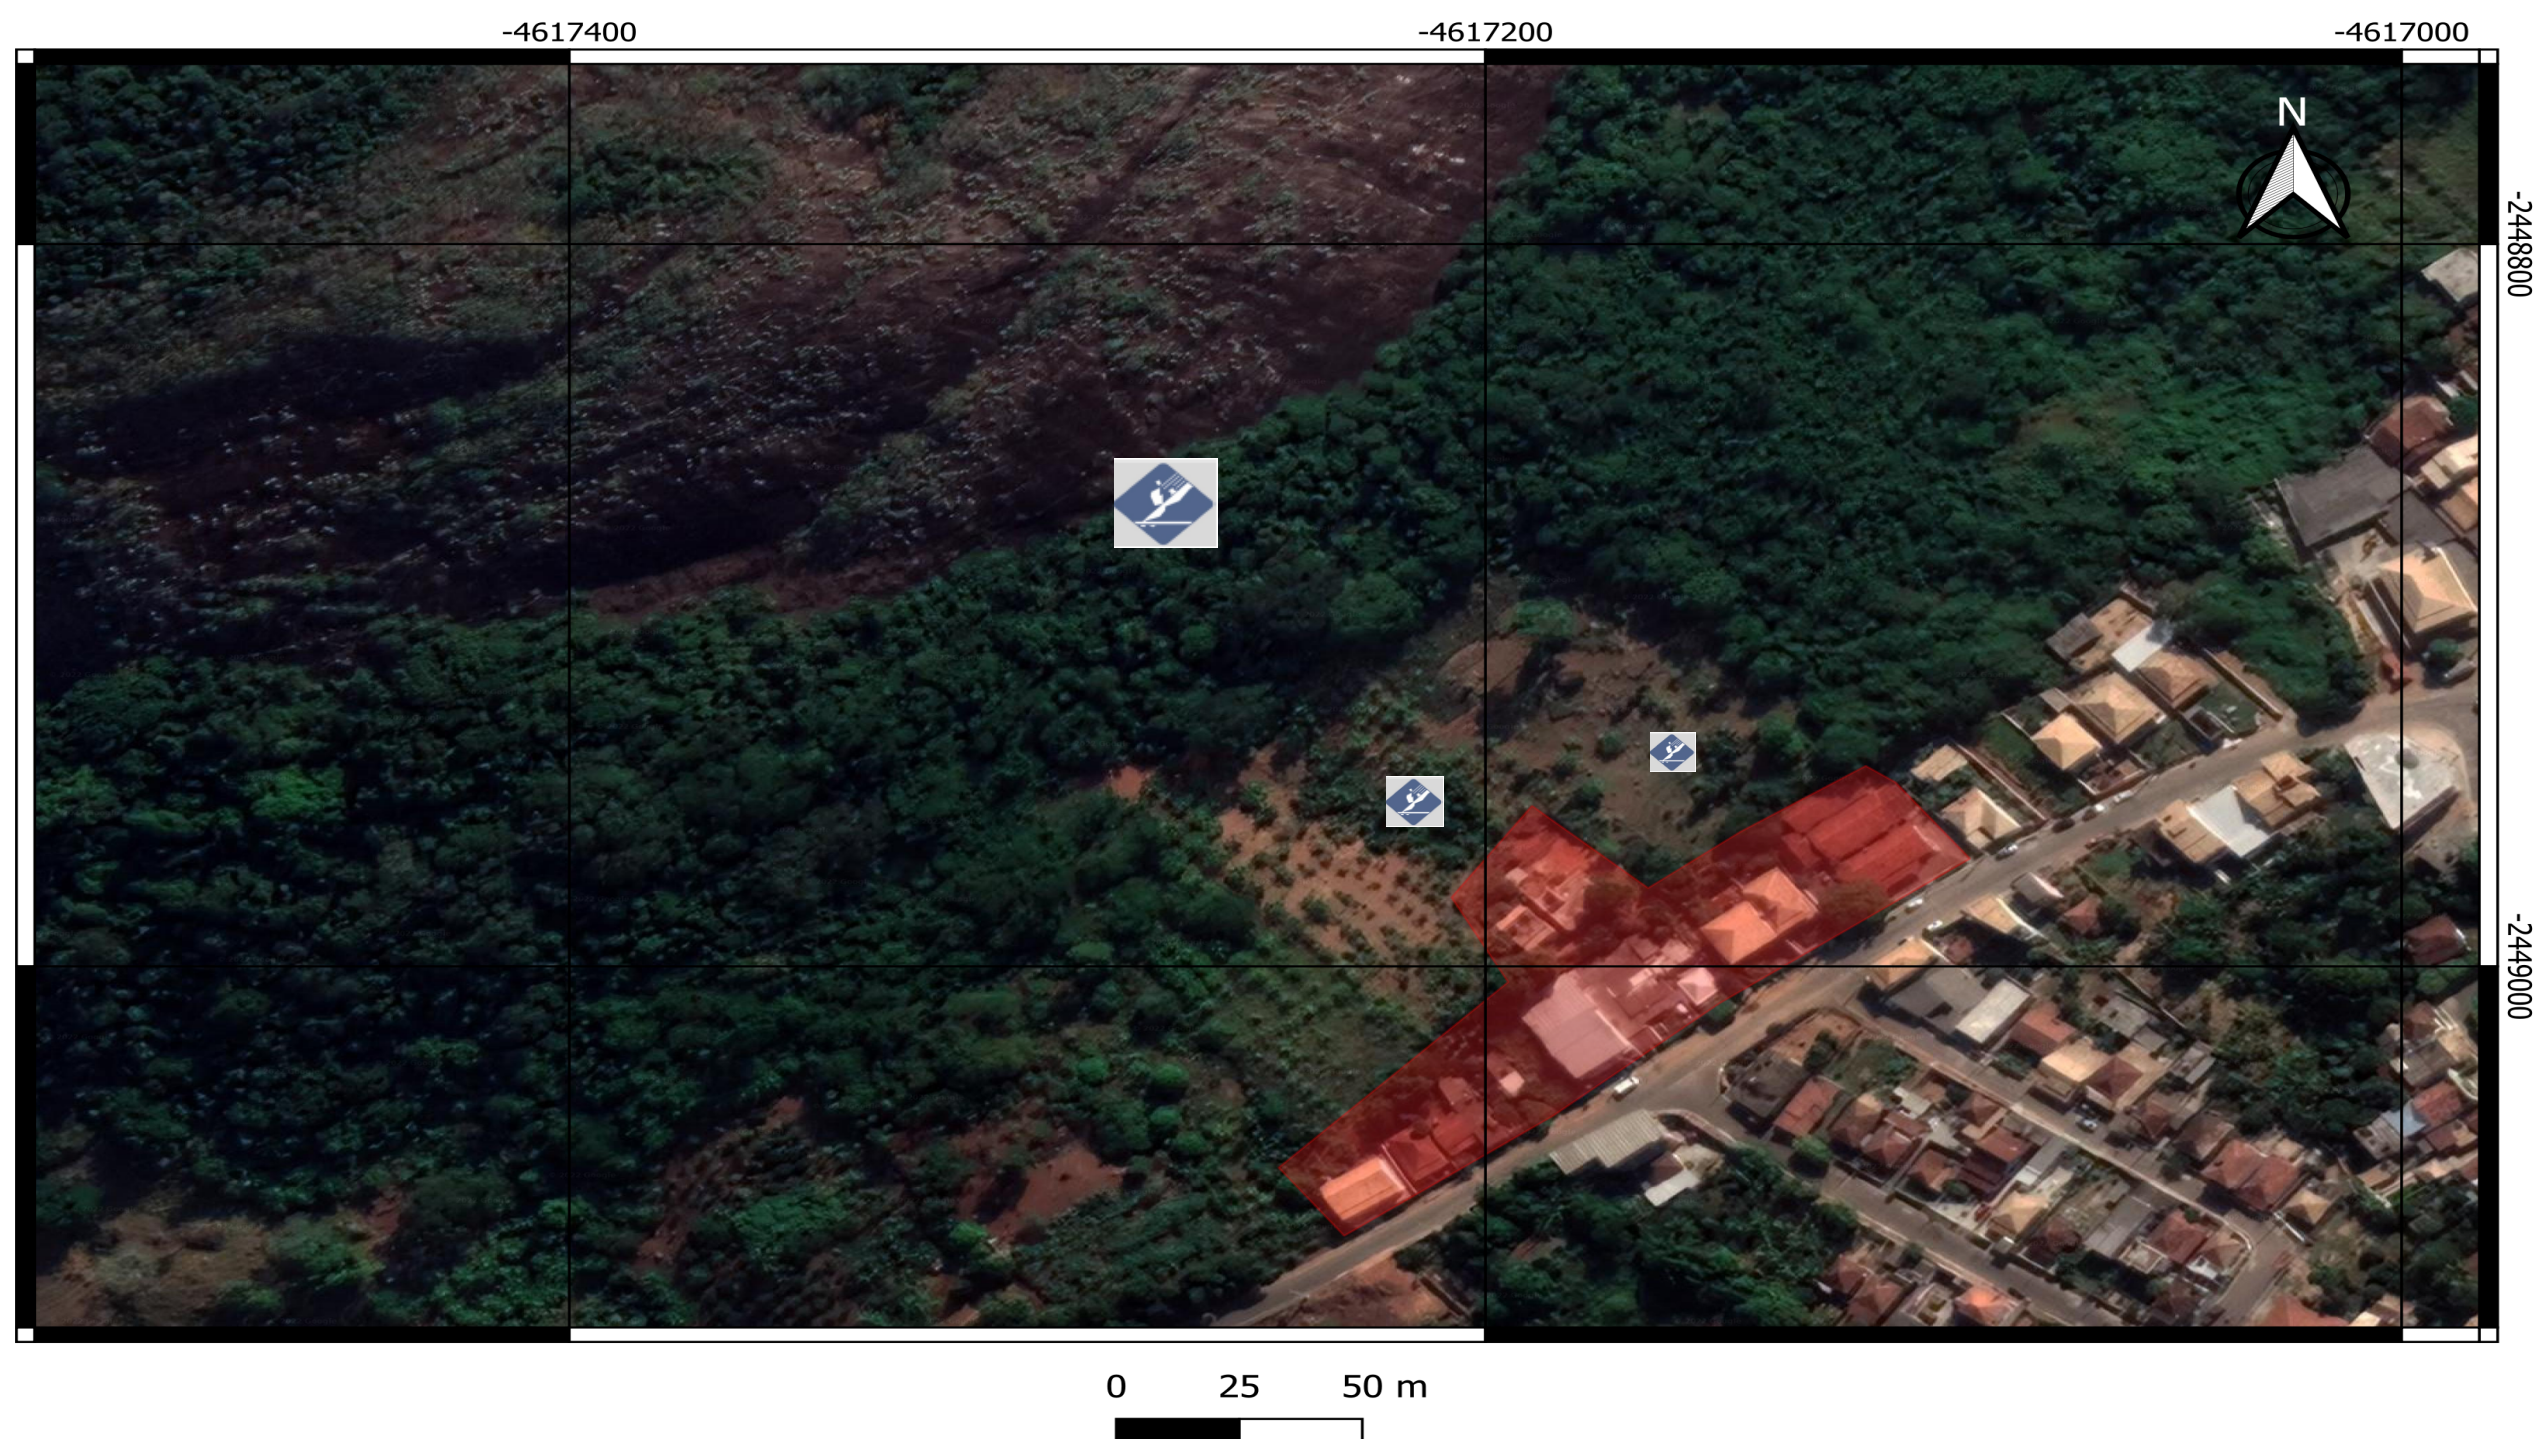
Em atenção à solicitação da Prefeitura Municipal de Cardoso Moreira, por meio do ofício SÍDEC. 119/2022, o DRM-RJ realizou no dia 15/12/22, em conjunto com profissionais da Defesa Civil Municipal, uma vistoria técnica na RJ-204 - Serra de São Joaquim, município de Cardoso Moreira. A vistoria teve como objetivo avaliar o risco geológico existente na localidade. A escarpa rochosa íngreme que abrange várias rampas de declividade, superior a 250 m de altura, é composta por maciço rochoso com várias fraturas de alívio (linha tracejada azul) e lascas (linha tracejada em amarelo) sobreposto por uma delgada camada superficial de solo residual, com vegetação bem densa, de médio porte e bananeiras. As chuvas do início de dezembro de 2022 causaram movimentos gravitacionais de massa, tendo materiais como solo, blocos volumétricos individualizados e vegetação mobilizados ao longo do decaimento do maciço. Com as chuvas, a água percola pelas descontinuidades do maciço rochoso, descalçando-o e culminando na queda de blocos, podendo ser observada pelas linhas de fluxo d'água no paredão. Ademais, destaca-se que o amortecimento desses materiais mobilizados, como forma de contenção, foi amparado pela vegetação densa e árvores de alto porte a jusante. Outras evidências de movimentação foram observadas, tais como grande depósito de tálus no sopé da escarpa e próximo às residências. Nestas e na RJ- 204 há precariedade no sistema de drenagem superficial, não dando vazão ao fluxo d'água nas canaletas pluviais existentes, corroborando para a deflagração dos processos de instabilidade. Foram observados durante a vistoria, a jusante, processos erosivos em solo coluvionar atuantes em cortes de talude atrás das residências, localizadas no polígono de risco. Desta forma, segundo a metodologia de classificação de risco a escorregamentos utilizada pelo DRM-RJ, a área possui um Polígono de Risco Remanescente. Esse polígono de risco foi definido em geral, devido à presença de residências próximas à escarpa rochosa, e tendo como base a declividade elevada da encosta que contribui para o elevado alcance dos blocos. Cabe ressaltar que a área apresenta características que configuram uma alta susceptibilidade à ocorrência de quedas, rolamentos e deslocamentos de lascas e blocos rochosos, pois a mesma possui fatores preponderantes e indícios de instabilidade, tais como cicatrizes de eventos recentes, percolação de água, presença de blocos na rampa e intemperismo. Conclui-se que, para a mitigação de risco, é imprescindível a avaliação de um engenheiro geotécnico para a adoção de obras de contenção mais adequadas à situação, considerando um sistema de drenagem eficiente tanto a montante, quanto a jusante da escarpa. Recomenda-se a fiscalização e monitoramento do local, de tal forma que se verifique o deslocamento de novos blocos, devido à instabilidade do maciço rochoso; manter a encosta limpa, sem lixo e entulhos; a retirada de bananeiras; a limpeza e ampliação do sistema de drenagem na RJ-204; a retirada das pessoas da área de risco em períodos de chuvas intensas; e estimular a percepção de risco a movimentos de massa com os moradores.

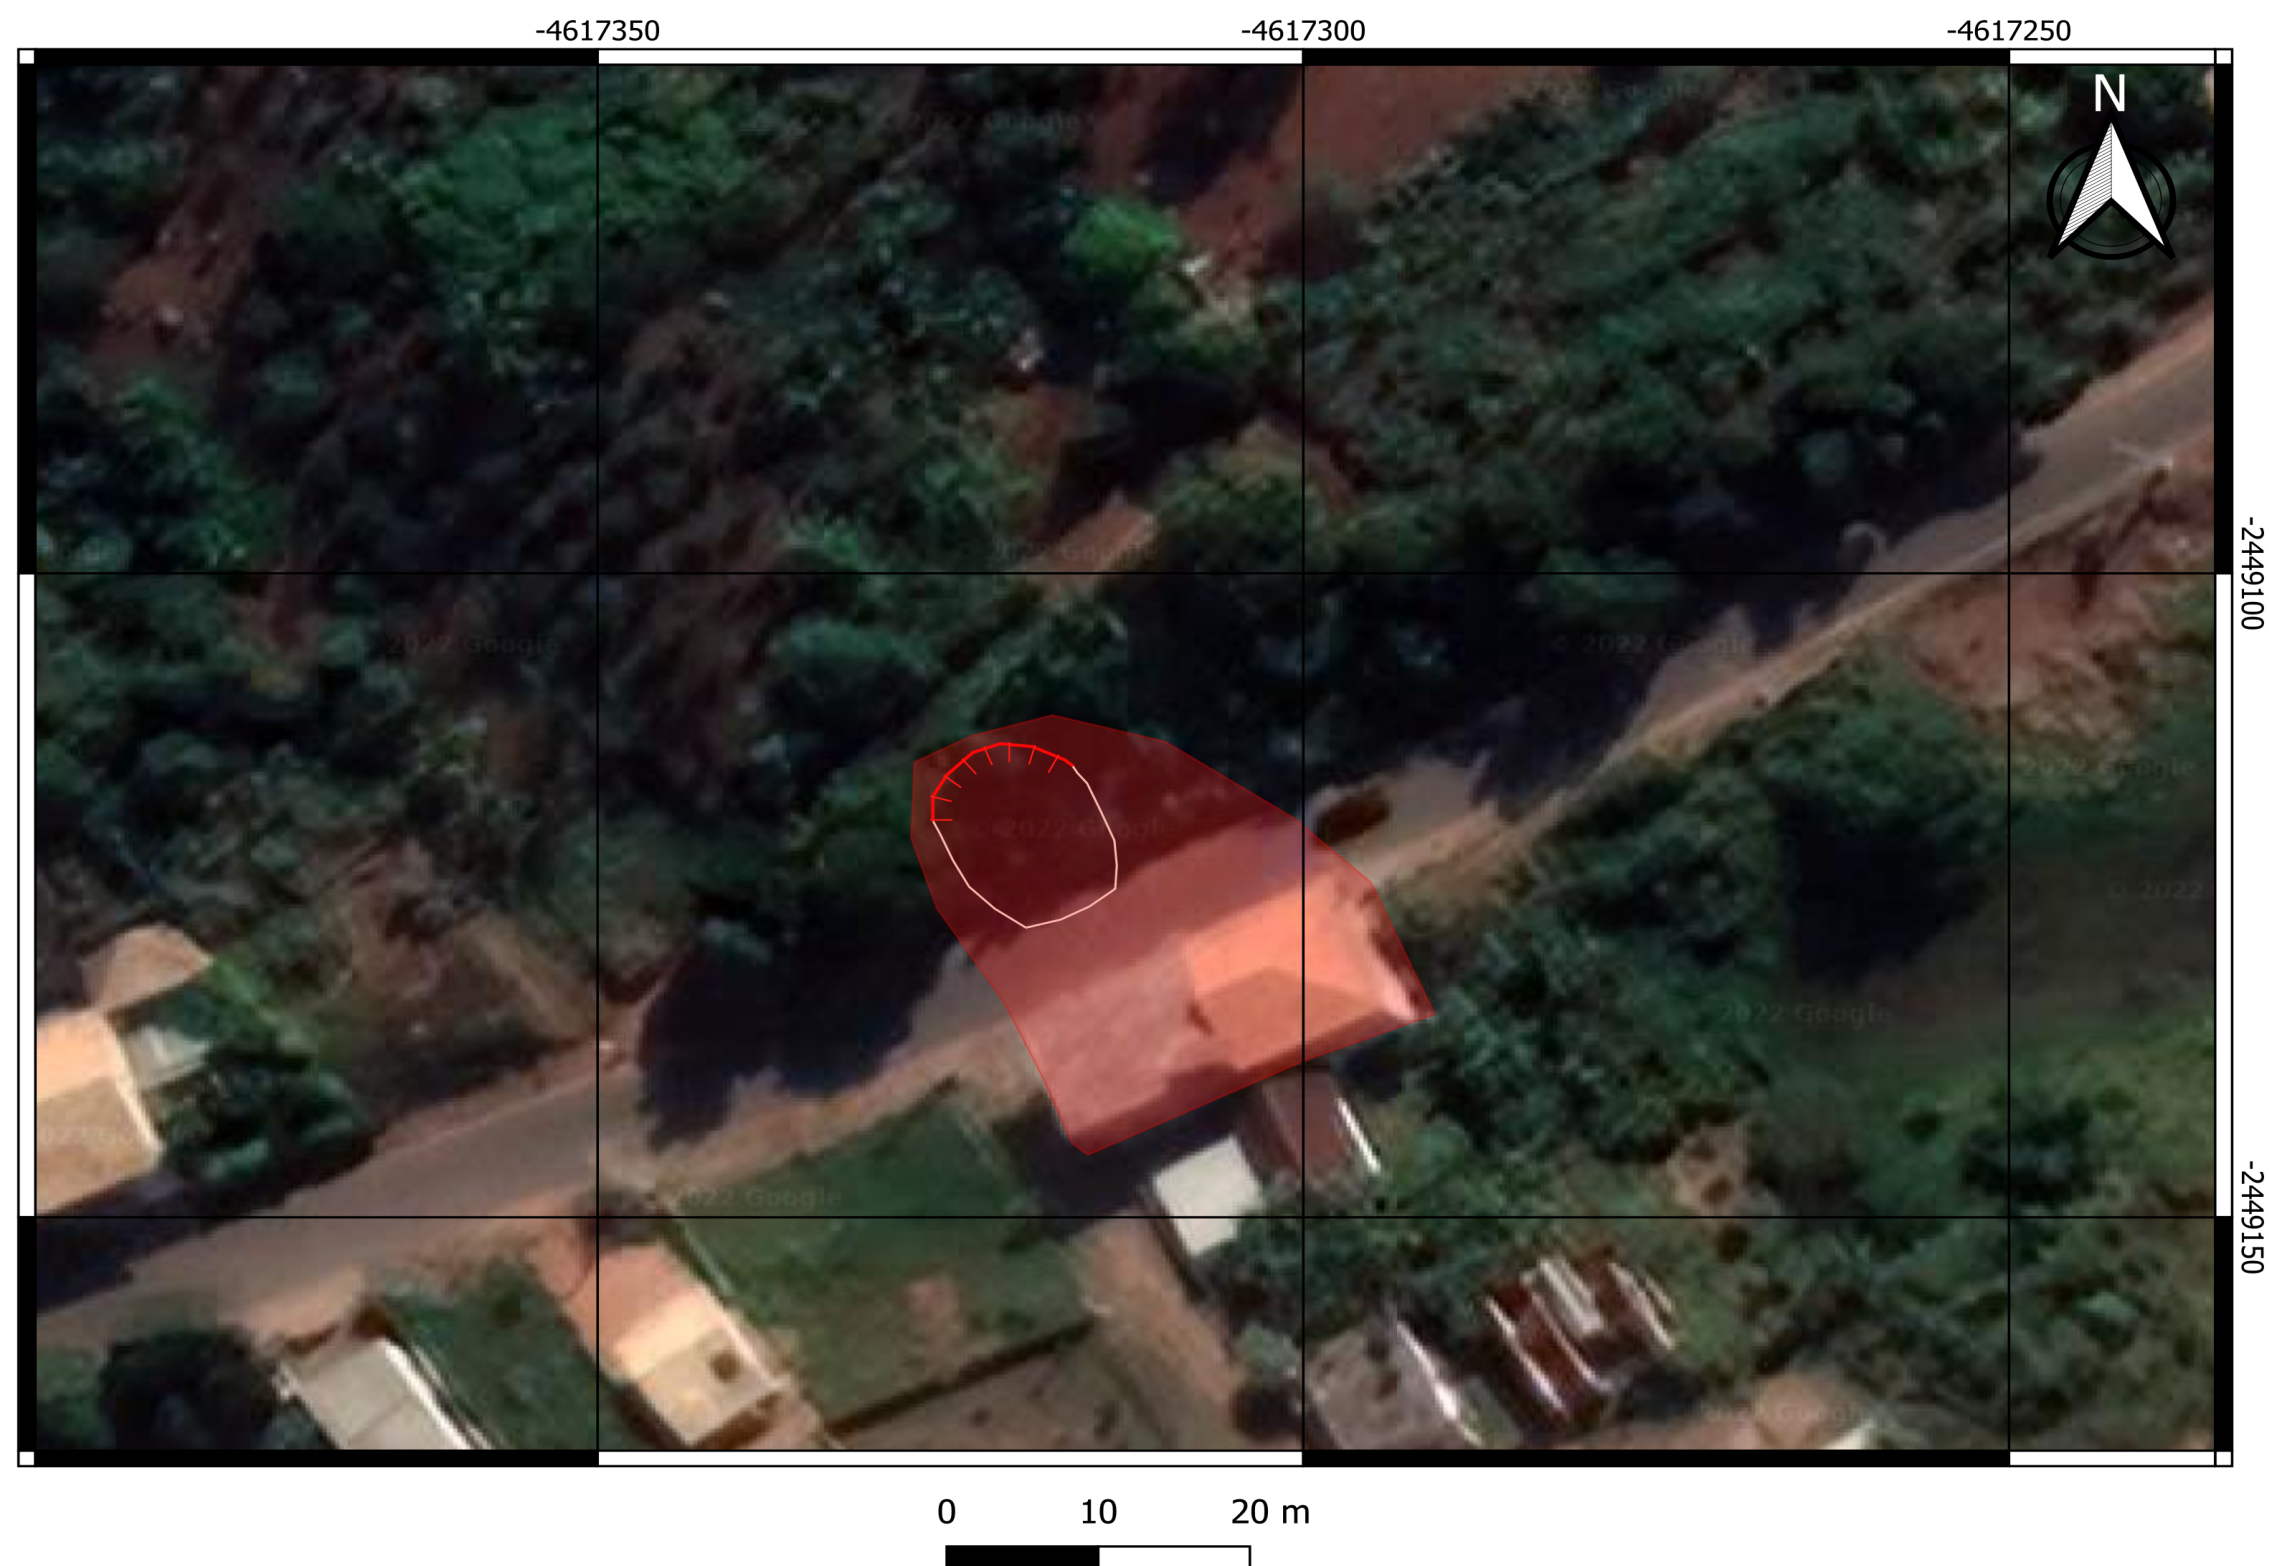
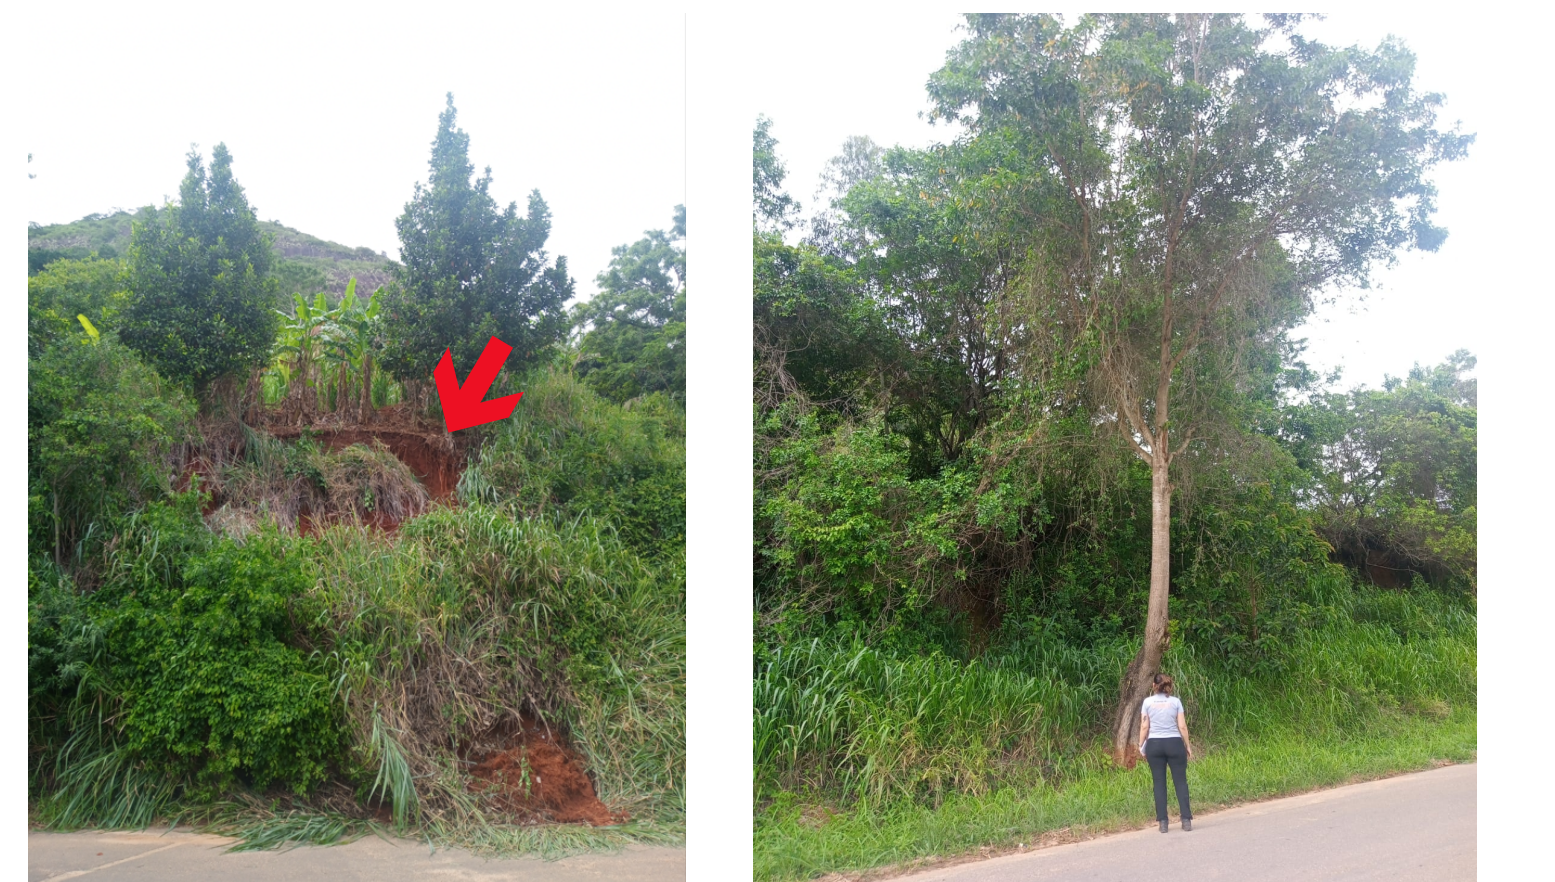
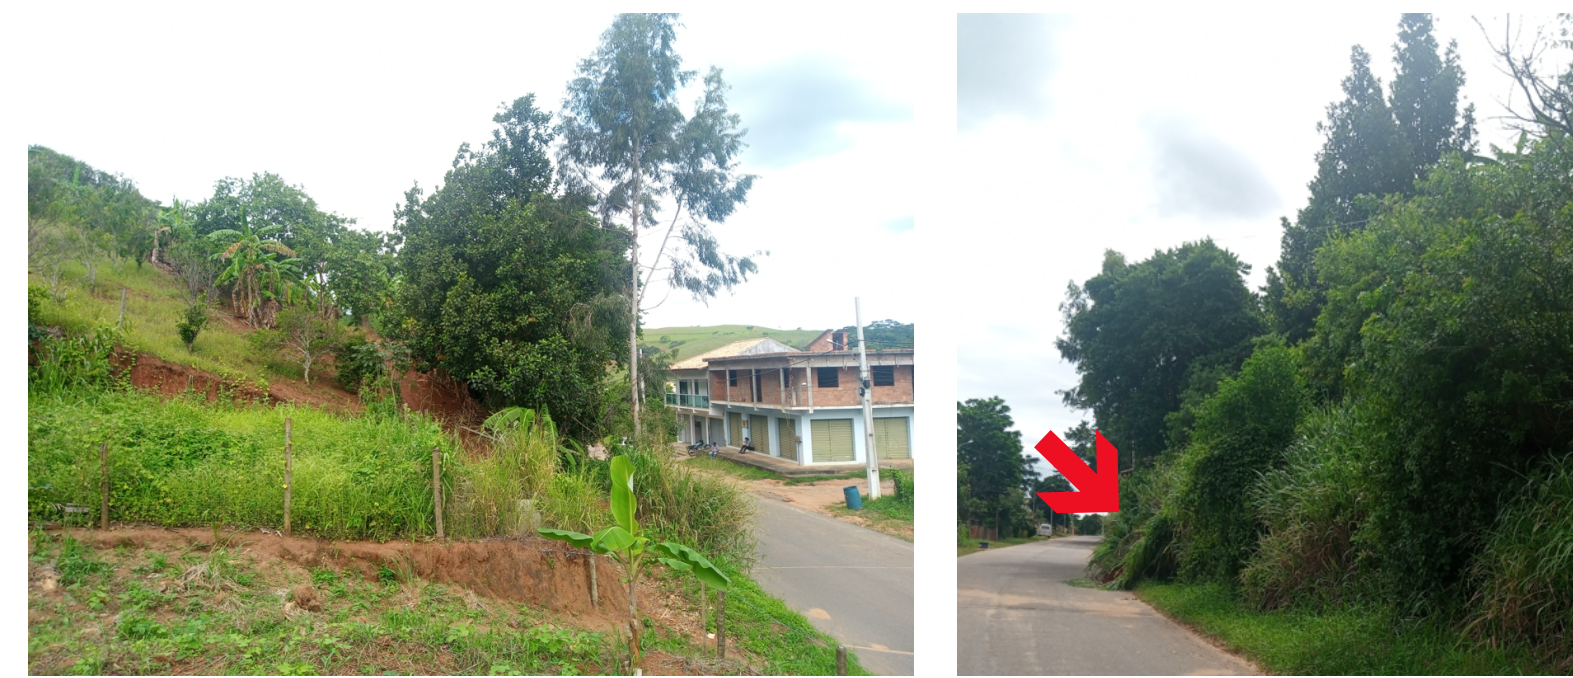
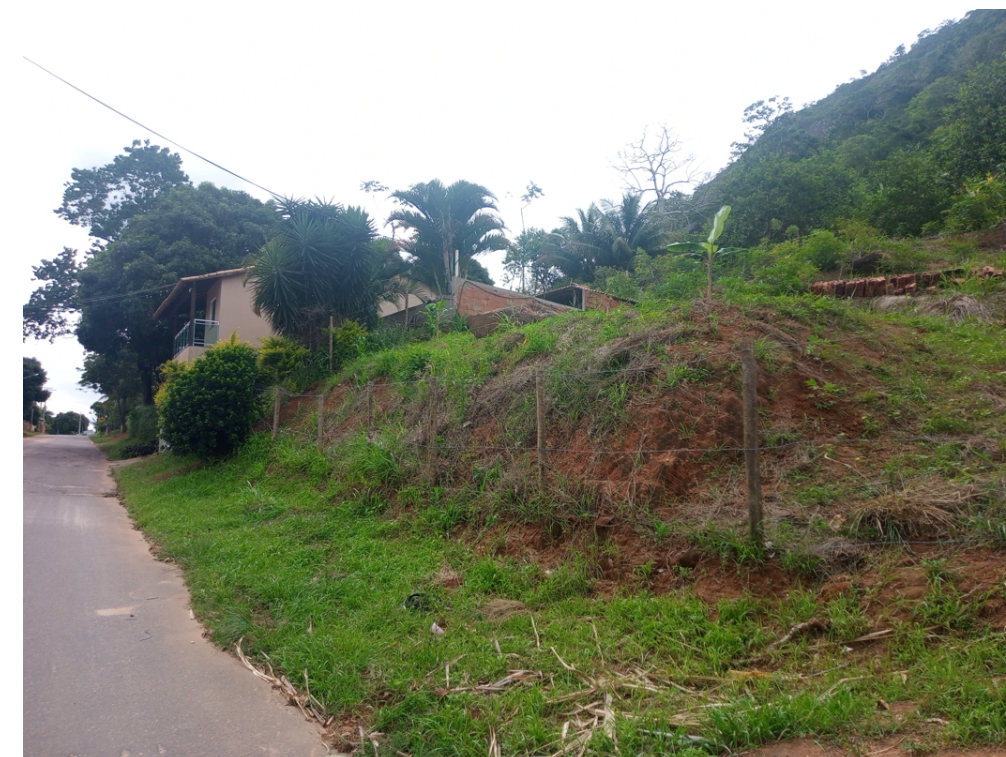
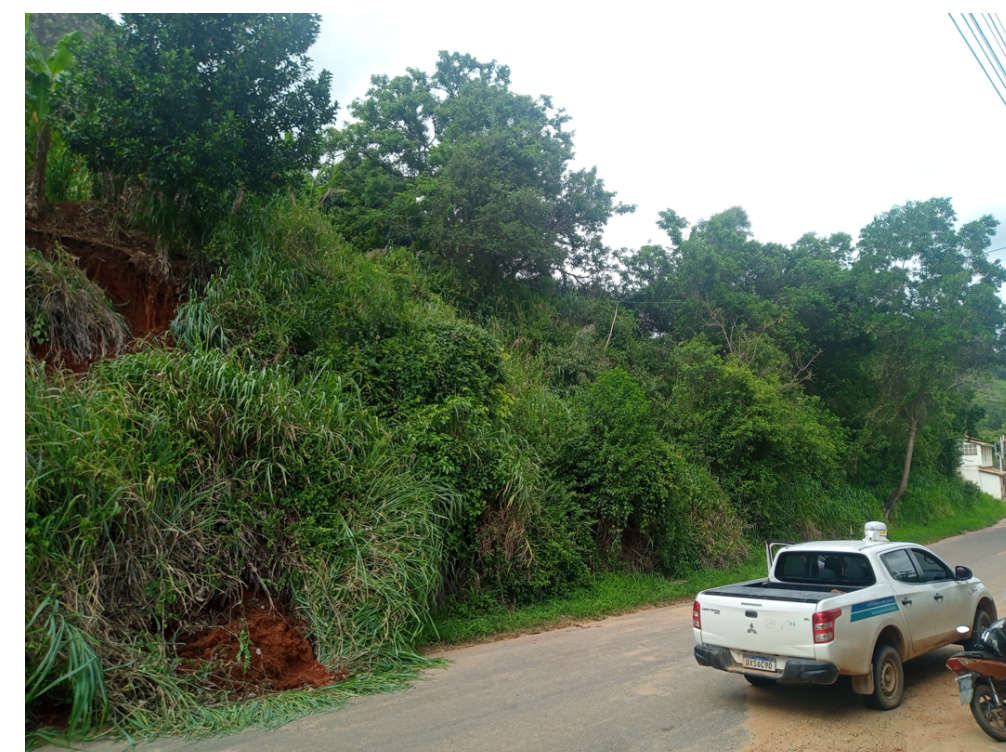
Ocorrência de deslizamento planar de solo residual maduro na localidade de São Joaquim, na RJ 204, no dia 15/12/22 às 8h e 11h, segundo os moradores. À oeste da rampa de deflagração de rolamento de blocos, há uma série de residências que se instalaram margeando a rodovia em cortes na rampa de colúvio. Além dos cortes, foi retirada a cobertura vegetal onde é possível verificar indícios de fluxo de lama de chuvas anteriores. Durante a vistoria técnica, foi possível verificar que o solo encontrava-se úmido, assim como foi possível identificar a presença de bananeiras a montante da crista do deslizamento. Sabe-se que a bananeira é um indicativo para solos suscetíveis a processos erosivos. À direita, uma série de árvores de médio a grande porte encontram-se inclinadas, indicando a fase inicial de movimentação do solo em direção à rodovia. Tratando-se de uma região de passagem de pedestres, veículos e pelas residências situadas a jusante que estão em condição de risco por se localizarem em uma área de alta suscetibilidade a movimentos de massa, optou-se em traçar um Polígono de Risco Remanescente, seguindo a metodologia de classificação de risco a escorregamentos utilizada pelo DRM-RJ. Desta forma, recomenda-se a fiscalização do local, de tal maneira que se verifique o avanço do movimento de massa; a retirada de árvores de alto porte que possam atingir as residências e fiação elétrica a jusante; a retirada de bananeiras; manter a encosta limpa, sem lixo e entulhos; como ação paliativa, utilizar lona no setor do deslizamento, para retardar o processo erosivo; e a inserção de sistemas de drenagens, pois a água pluvial é o principal deflagrador da movimentação do solo.
