## **Relatório Técnico Geológico**

**Bruno Melo**

**Geólogo – Defesa Civil de Maricá**

**17/02/2022**

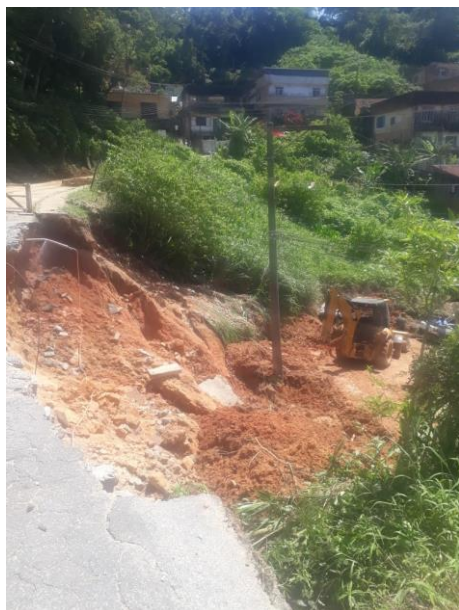
Talude que deslizou, com destruição parcial da estrada.

Interditar as casas na Rua Manuel Antônio da Costa, do nº 140L até 46A. Risco geológico muito alto.

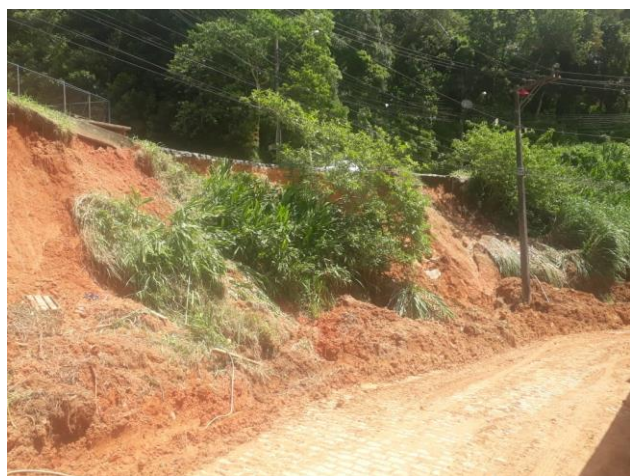
Talude que deslizou para a Rua Manuel Antônio da Costa.

Havia trator no local trabalhando no talude onde ocorreu deslizamento.

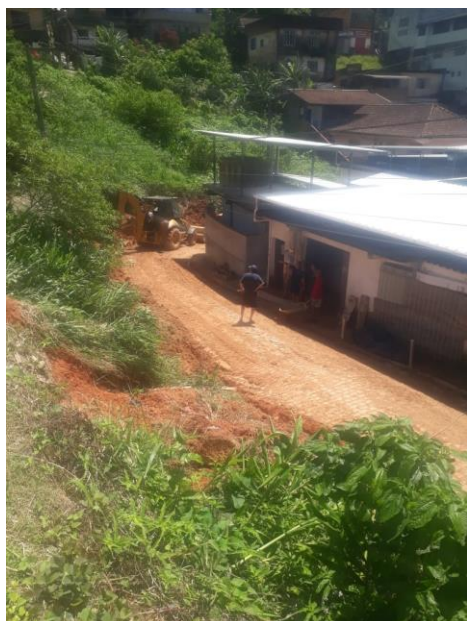
Propriedade de muro branco é a de nº 140L.

Residência do nº 140L (Rua Antônio da Costa) sofreu danos parciais por ter sido inundada. E ao fundo dessa casa um muro de divisa caiu por conta do fluxo de água, gerando danos parciais na casa vizinha (nº 58, de muro vermelho), que ficou com o primeiro andar todo inundado.

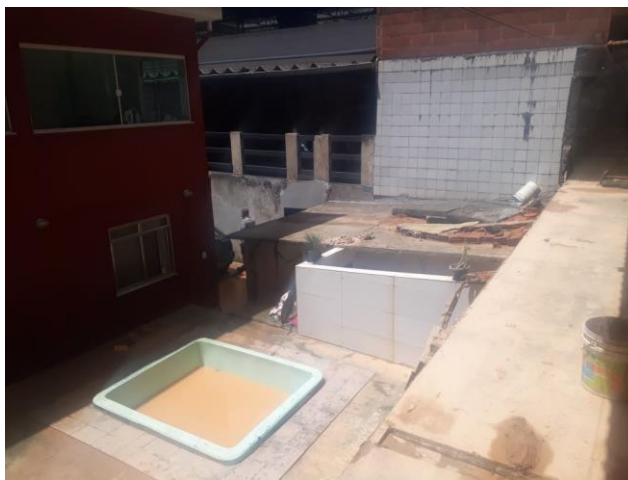
Casa ao fundo da 140L, que foi inundada.

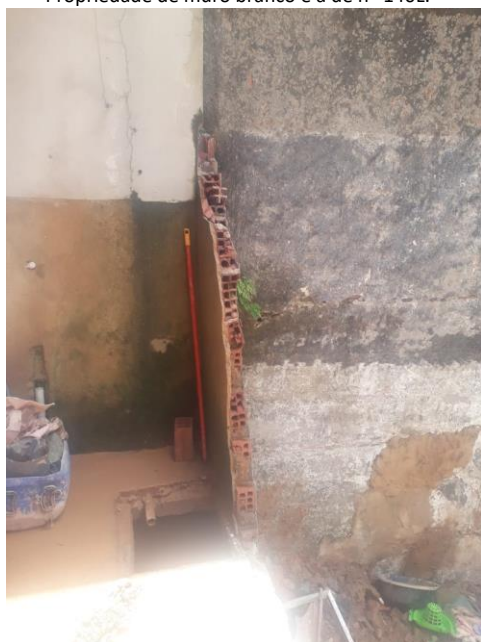
Muro de divisa destruído ao fundo da casa 140L.

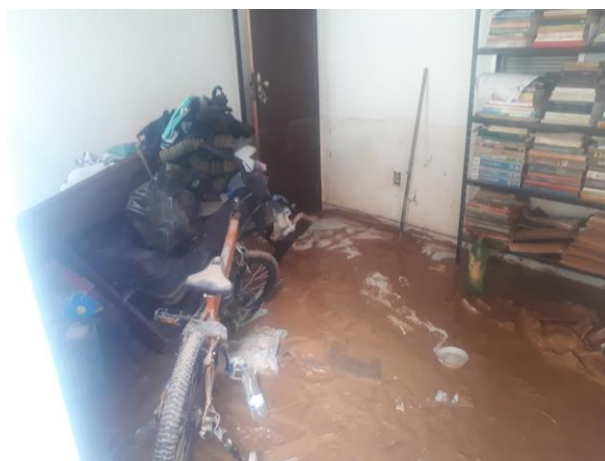
Inundação dentro da casa de nº 58.

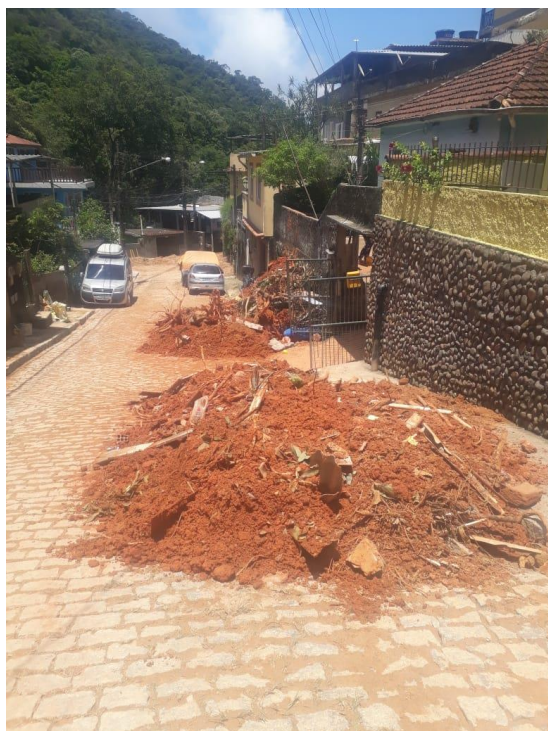
Descida da Rua Manuel Antônio da Costa.

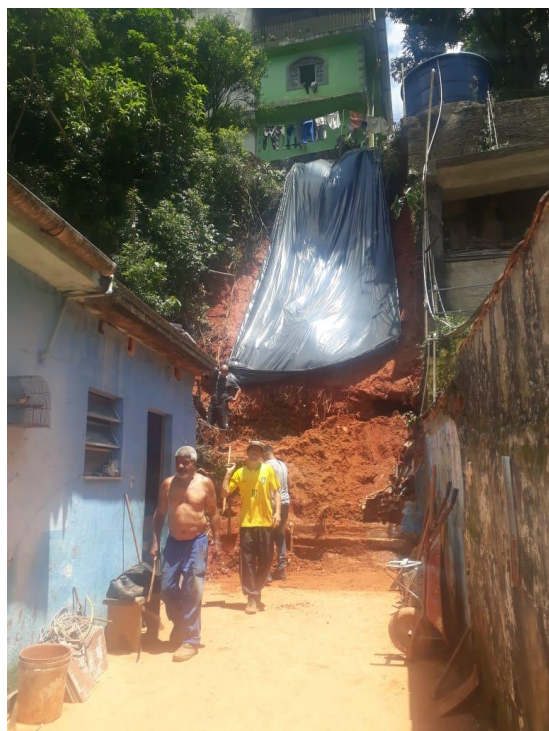
Casa nº 144, com talude de fundo que atingiu a propriedade.

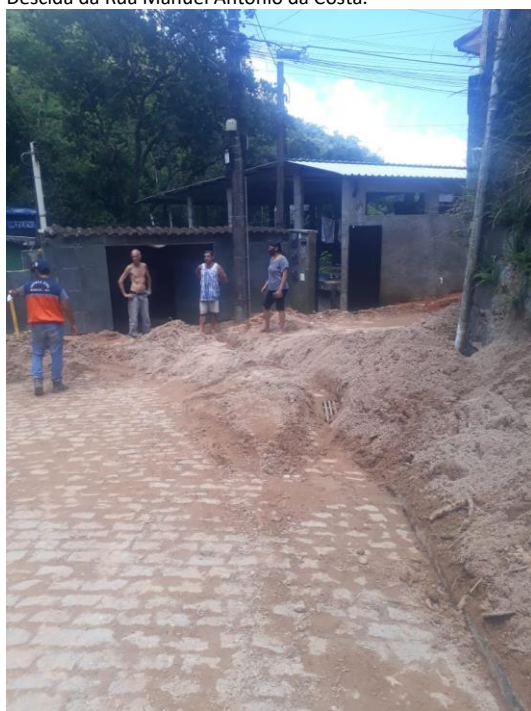
De muro cinza, casa nº 138.

- Residência de nº 138 teve danos parciais por conta da inundação.

- Interditar na Rua Manuel Antônio da Costa, o nº 138, no qual a casa e garagem foram inundadas. Além disso, na base da casa houve remoção de parte do solo e há uma drenagem que passa no local também.

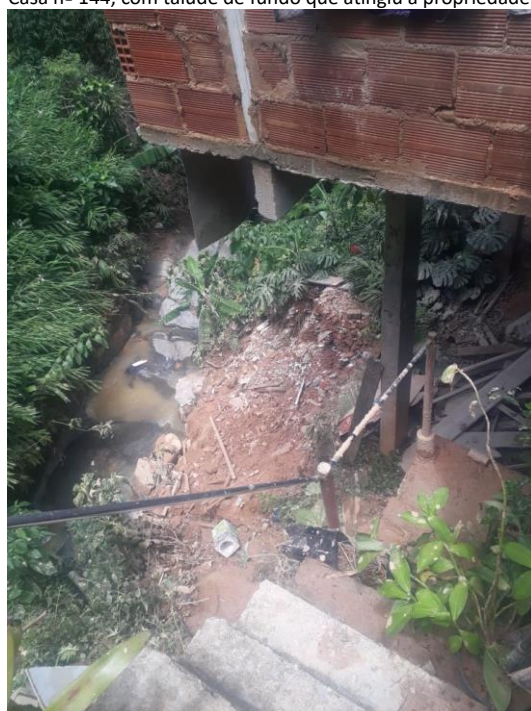
Base da casa nº 138.

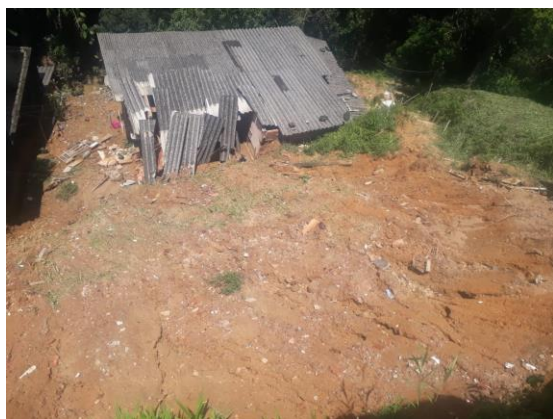
Casa do final da rua, e abaixo dela, com destruição total.

- No final da rua, e abaixo dela, quanto às casas atingidas pelo deslizamento, uma apresenta danos parciais, enquanto a outra teve dano total onde a família (5 pessoas) encontra-se desalojada.

- Já no final da rua, e abaixo dela, há duas casas que foram atingidas por um deslizamento. As duas devem ser interditadas. Risco geológico muito alto.

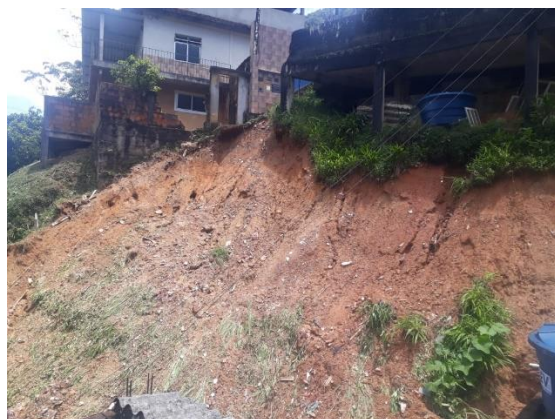
Talude onde houve deslizamento que gerou destruição total de propriedade.

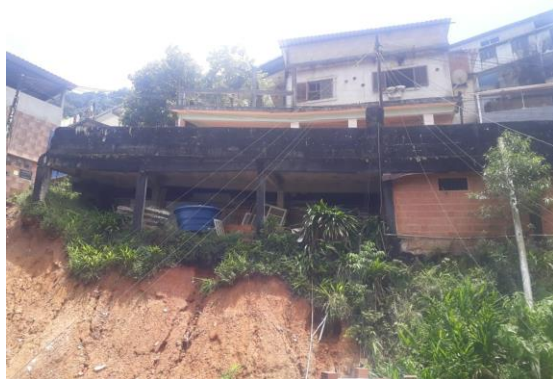
- Por fim, informo que o final da Rua Manuel Antônio da Costa tem os pilares no topo do talude onde ocorreu o deslizamento, e aparentemente apresenta risco quanto a sua integridade.

Final da Rua Manuel Antônio da Costa, com os pilares no topo do talude onde houve deslizamento.

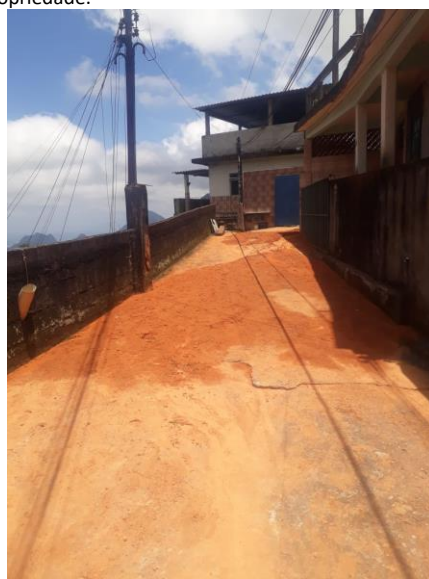
Final da Rua Manuel Antônio da Costa, que apresenta riscos quanto a integridade.

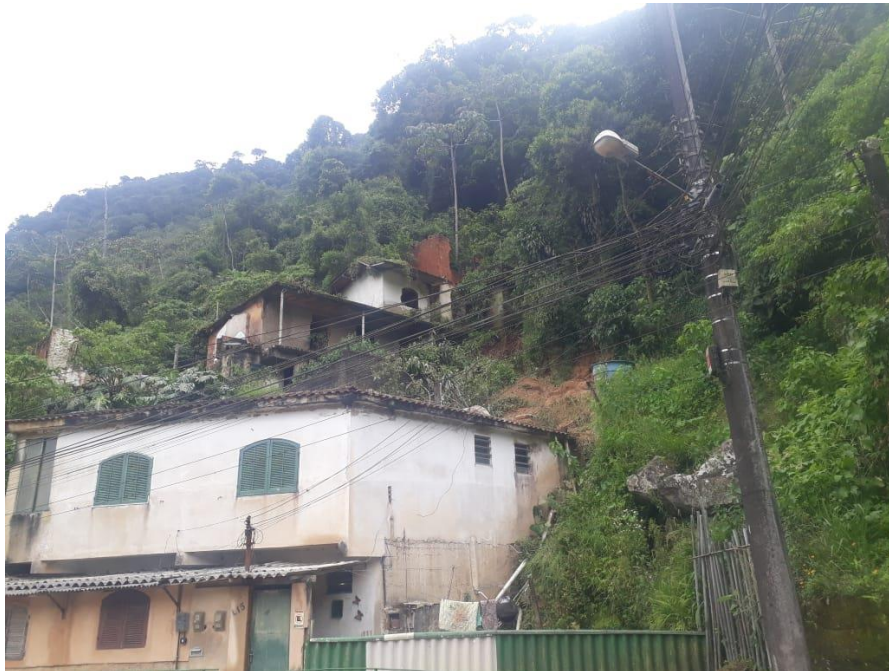
Casa onde ocorreu deslizamento nos fundos. Risco geológico muito alto.

Danos parciais no fundo da propriedade.

Interditar casa na Rua Alto Remaro L15, onde houve MGM atrás da propriedade. Risco geológico muito alto.

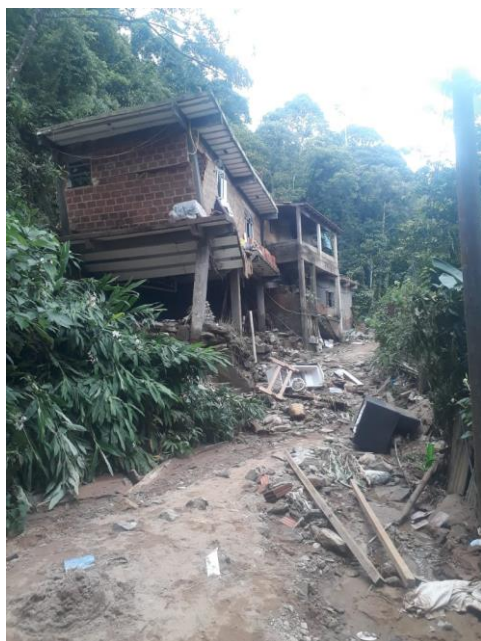
Casas no nº 148, a primeira com dano total e a do lado com dano parcial.

- No nº 148 houve destruição total de uma casa e parcial de outra. Os munícipes informaram estar aguardando o Auto de Interdição para solicitarem aluguel social.

- Interditar no nº 148 as duas casas por estarem em área de risco geológico muito alto. Há 5 pessoas somando as duas casas. Os munícipes foram orientados a se retirarem do local.

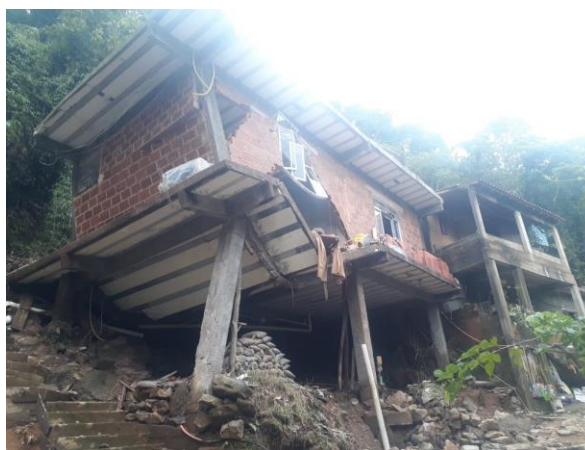
Casa do nº 148, com dano total.

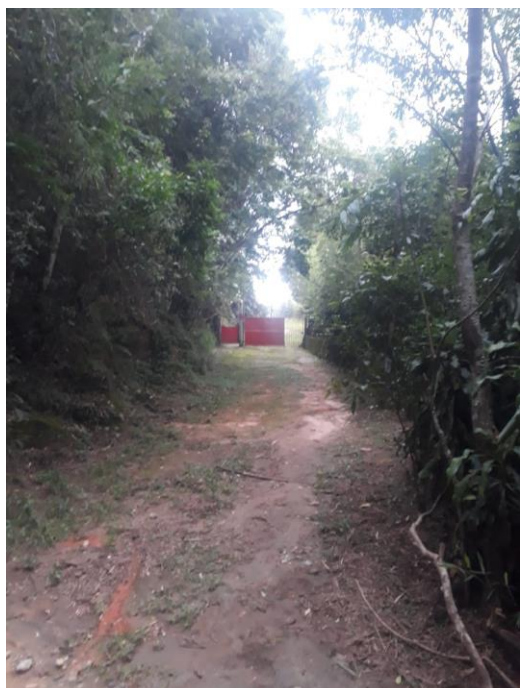
- Informo que ao final da rua reside (nº 721C) sozinha uma senhora de 92 anos que pode perder o acesso para sair do local, pois há uma cachoeira cortando a estrada que dá acesso a propriedade da mesma.

Imagem parcial do final da rua e entrada da propriedade onde mora a senhora de 92 anos.

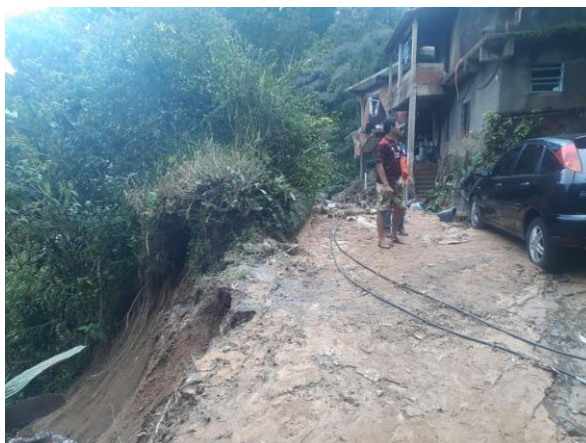
Talude onde houve o deslizamento atingindo as casas abaixo.

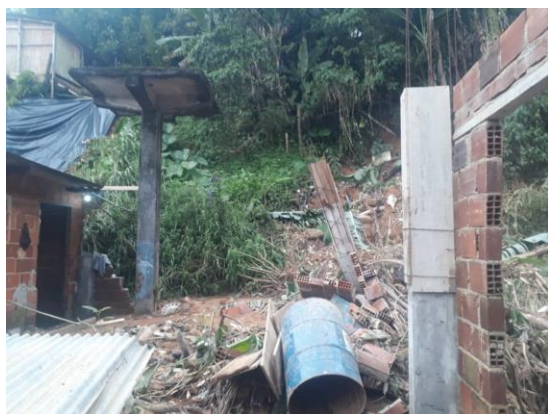
Casas atingidas pelo deslizamento.

- Na altura do nº 721, houve perda total de uma casa e perda parcial das demais.

- Interditar todas as casas (total de quatro) na altura do nº 721, que foram atingidas por deslizamento. Risco geológico muito alto.

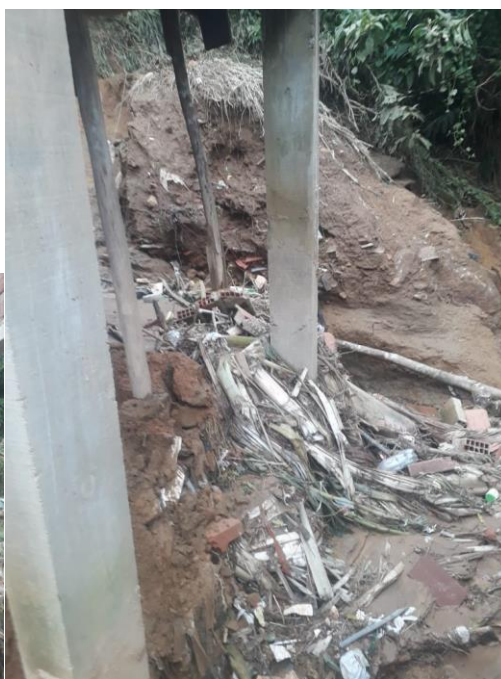
Parte da base de uma das casas atingida por deslizamento.

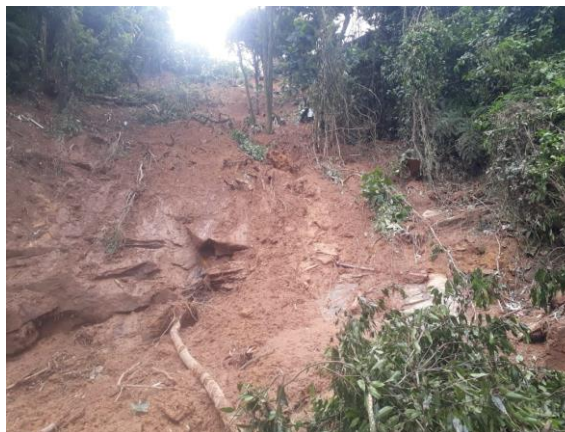
Grande deslizamento ocorrido.

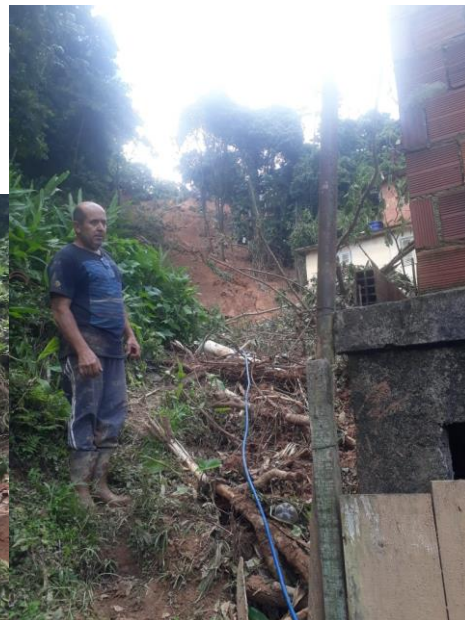
O deslizamento atingiu uma das casas até o momento dessa vistoria.

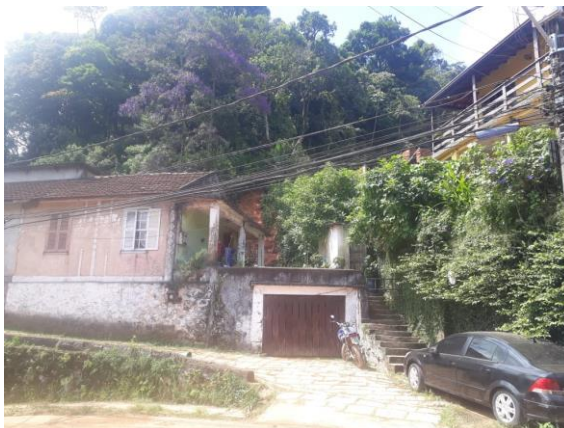
Imagem panorâmica das casas que devem ser interditadas entre os números 574D até 594.

- Entre os números 574D até 594, as casas apresentaram danos parciais. Famílias estão desalojadas.

- Interditar todas as casas entre os números 574D até 594, por ter ocorrido um grande deslizamento de dezenas de metros. Alguns munícipes pediram para informar os números de RAO: 4011 / 4012 / 4013. Risco geológico muito alto.

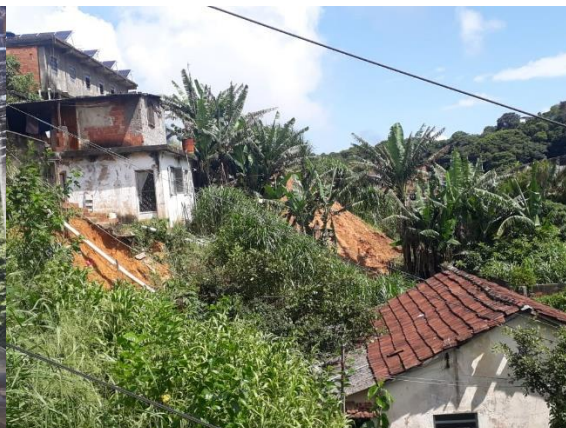
Nas proximidades do nº 495, deslizamento ocorridos.

- Interditar todas as casas talude abaixo nas proximidades do nº 495.

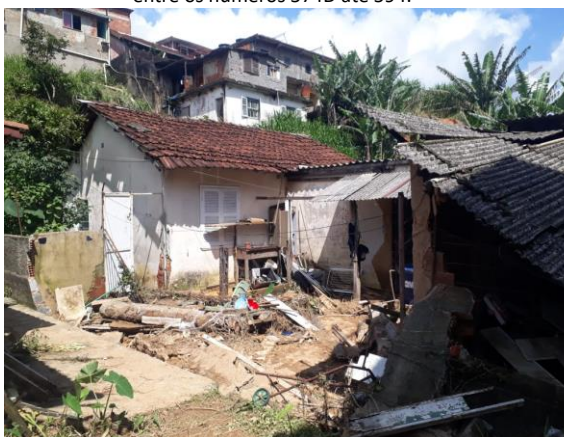
Casas com danos parciais nas proximidades do nº 495.

- Quanto às casas nas proximidades do nº 495, as casas apresentaram dano parciais, e uma com dano total.

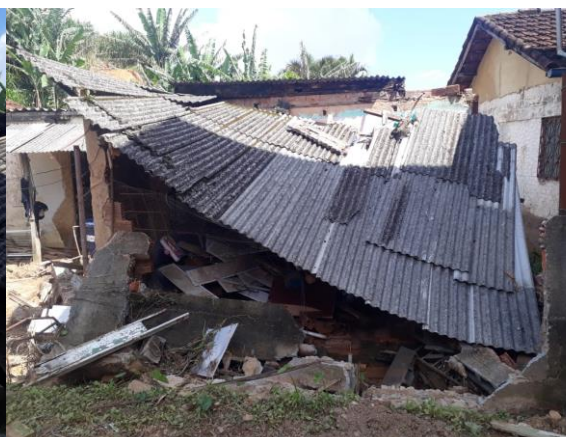
Casa com dano total nas proximidades do nº 495.
