## PARECER TÉCNICO EM MACAÉ - RJ DEZEMBRO DE 2022

Rua José Linhares - Condomínio Brisa do Vale

Data da Vistoria : 27/12/22

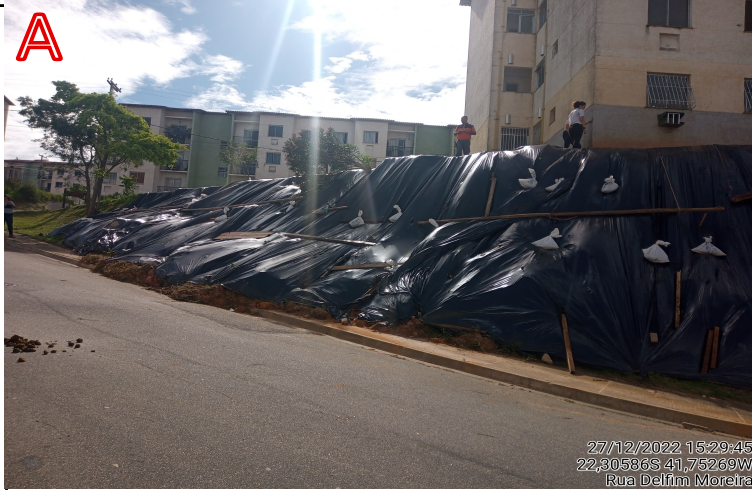
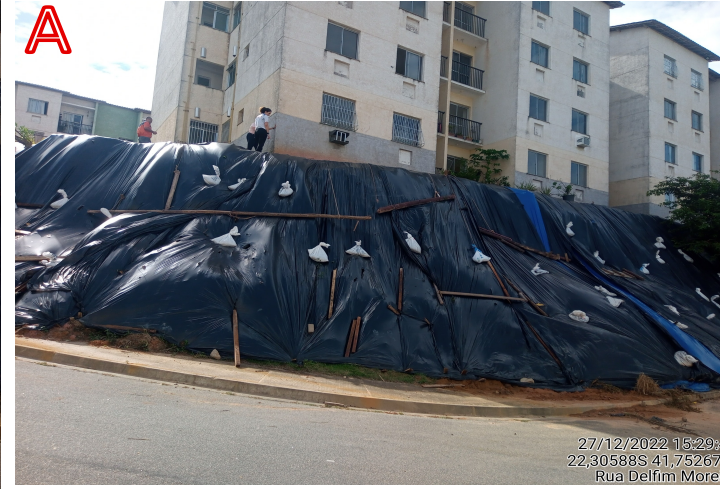
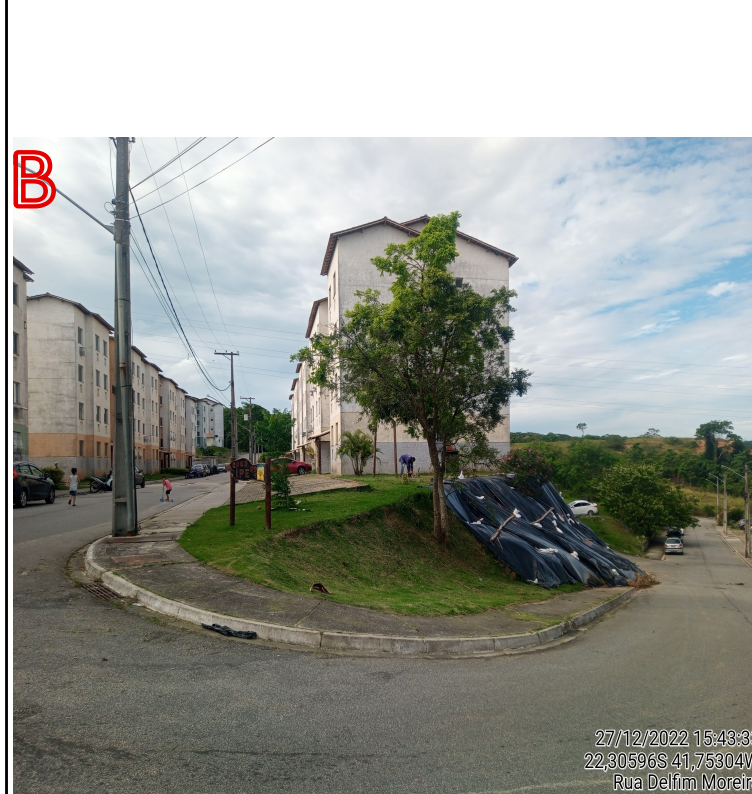
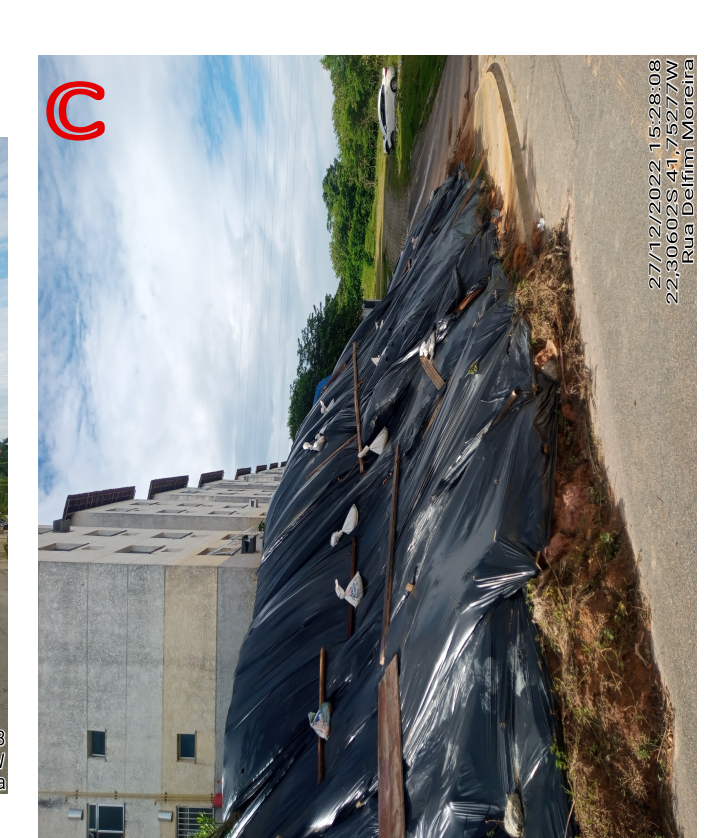
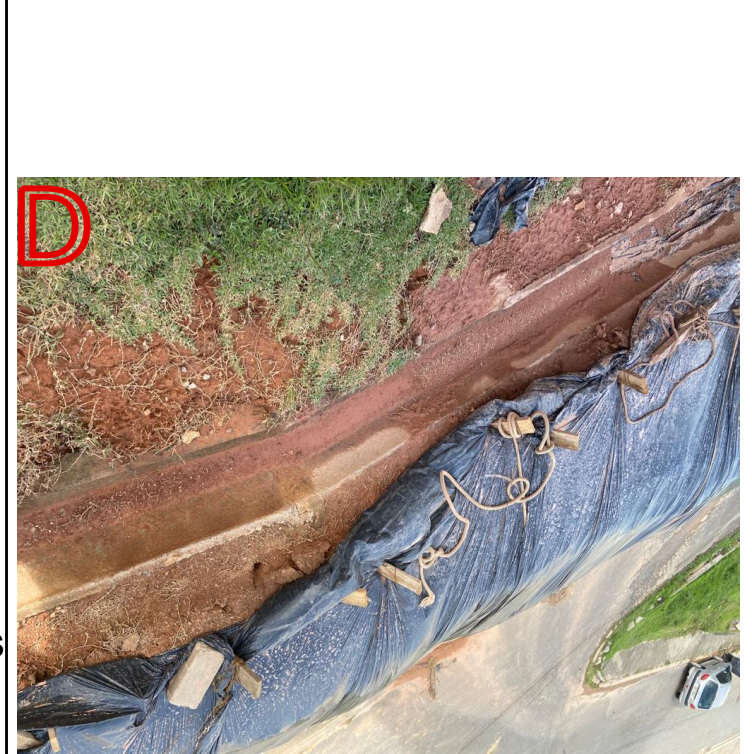
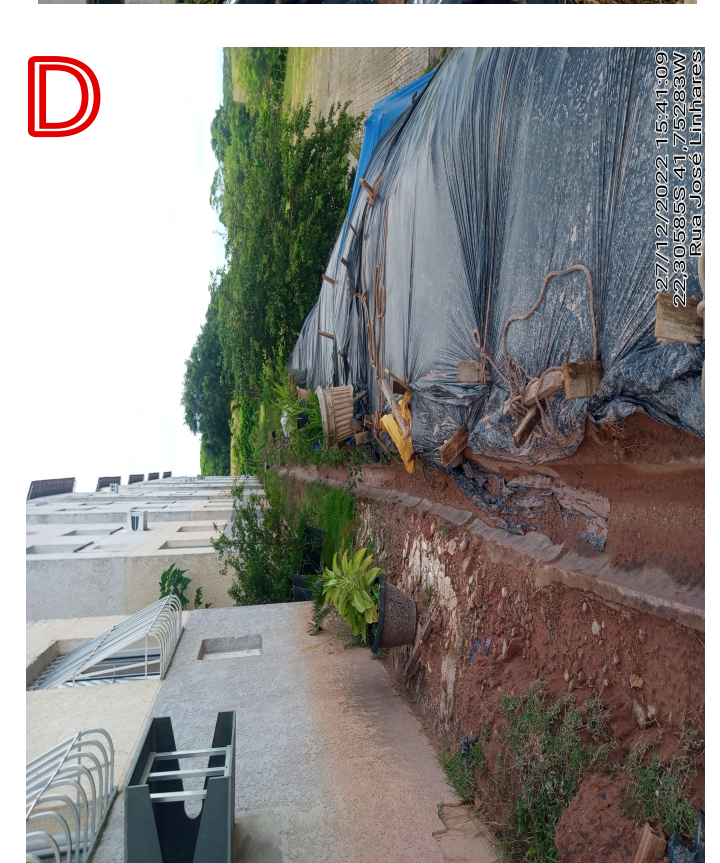
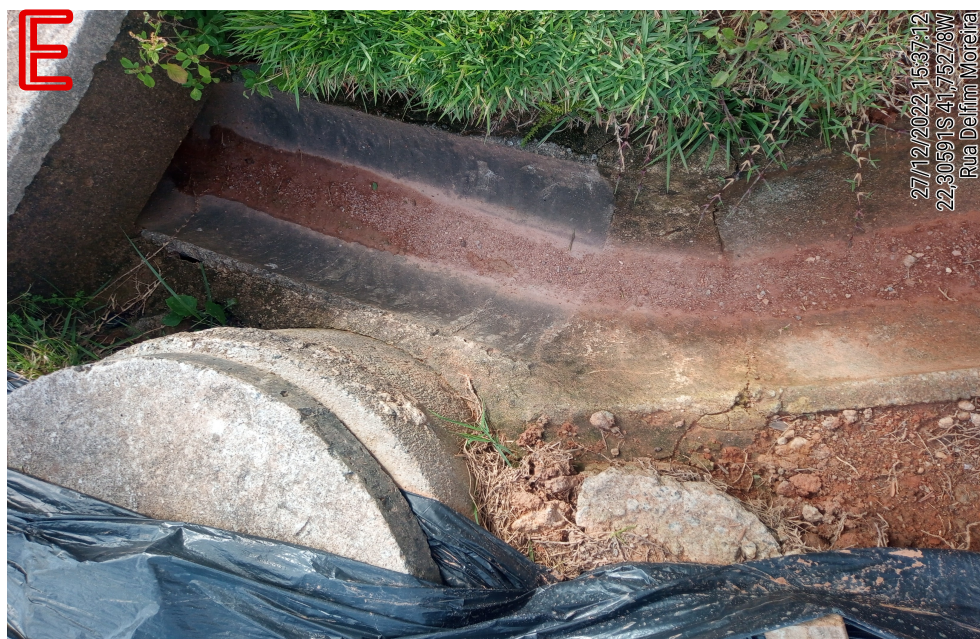
O DRM-RJ realizou, no dia 27/12/22, em conjunto com técnicos da própria Defesa Civil e a Secretária de Infraestrutura de Macaé, uma vistoria técnica na Rua José Linhares, Condomínio Brisa do Vale, município de Macaé. A vistoria teve como objetivo avaliar o risco atual relacionado a deslizamentos na localidade. O cenário avaliado durante está análise correspondia a um trecho de aproximadamente 25 metros de comprimento de um talude de corte com altura aproximada de 5 à 7 metros (A), criado para implantação de pelo menos 3 blocos de apartamentos (B). No ponto de ruptura foi observado um deslizamento de solo planar onde foram mobilizados os materiais das camadas mais superficiais dos horizontes de solo que somente atingiu a via a jusante do talude (C). No momento da vistoria foi observada a existência de uma canaleta de drenagem posicionada na crista do talude de corte(D) antes da direção do fluxo de escoamento, o referido talude já apresentava instabilidade em decorrer dos cortes para a construção dos prédios, somado a isso o peso de uma caixa de passagem inutilizada (E), também localizada na crista do talude acelerou os procesos erosivos, somando-se ainda ao lançamento de águas pluviais oriundas dos prédios que não apesentam calhas para o correto direcionamento culminaram no desenrolar deste deslizamento planar. Para mitigação do risco, é imprescindível a avaliação de profissional de engenharia capacitados e qualificados para a adoção de medidas estruturais cabíveis que contemplem também um sistema de drenagem bem dimensionado para toda a encosta. Enquanto tais medidas de atenuação de risco geológico não forem realizadas, recomenda-se ações de monitoramento da área, principalmente no período chuvoso, bem como a orientação dos moradores sobre a existência de risco no local.
