ATENDIMENTOS EMERGENCIAIS EM SAPUCAIA - RJ

JANEIRO DE 2023

Servidão Antônio Ramos Souto - Centro

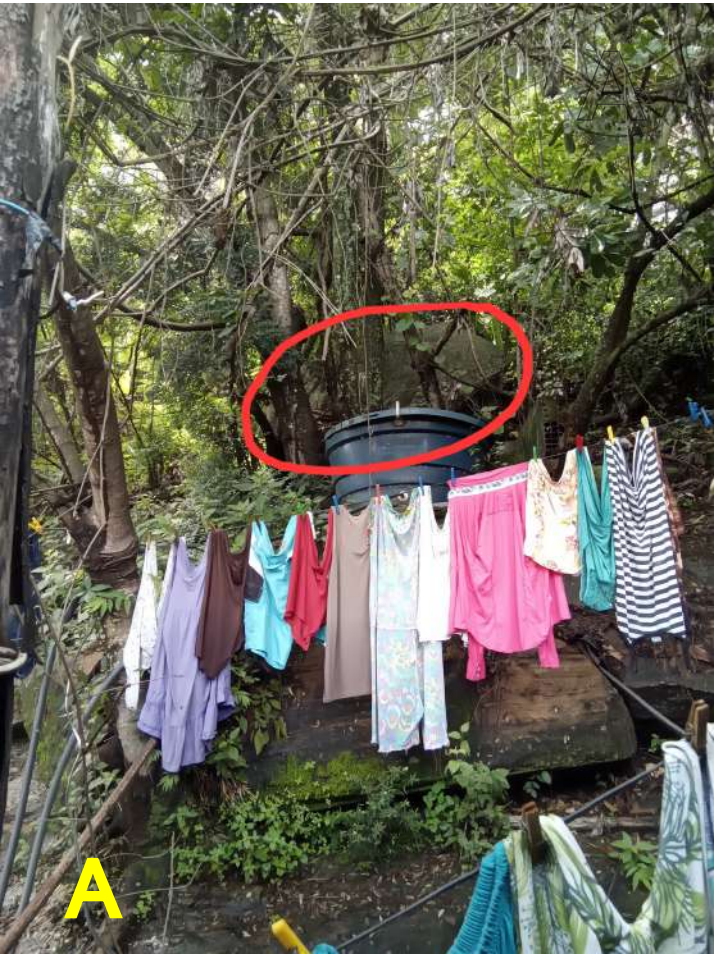
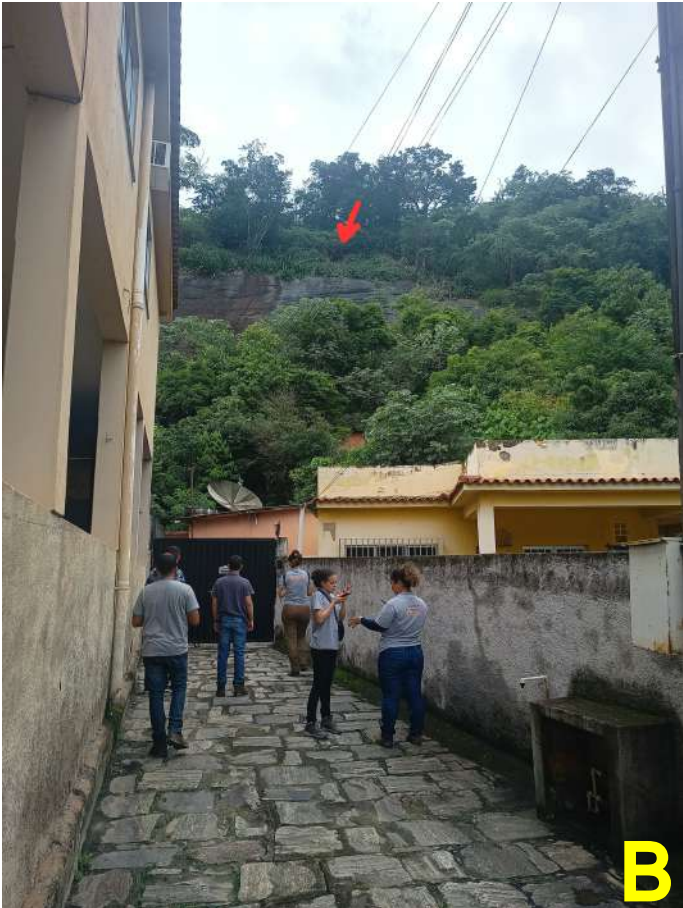
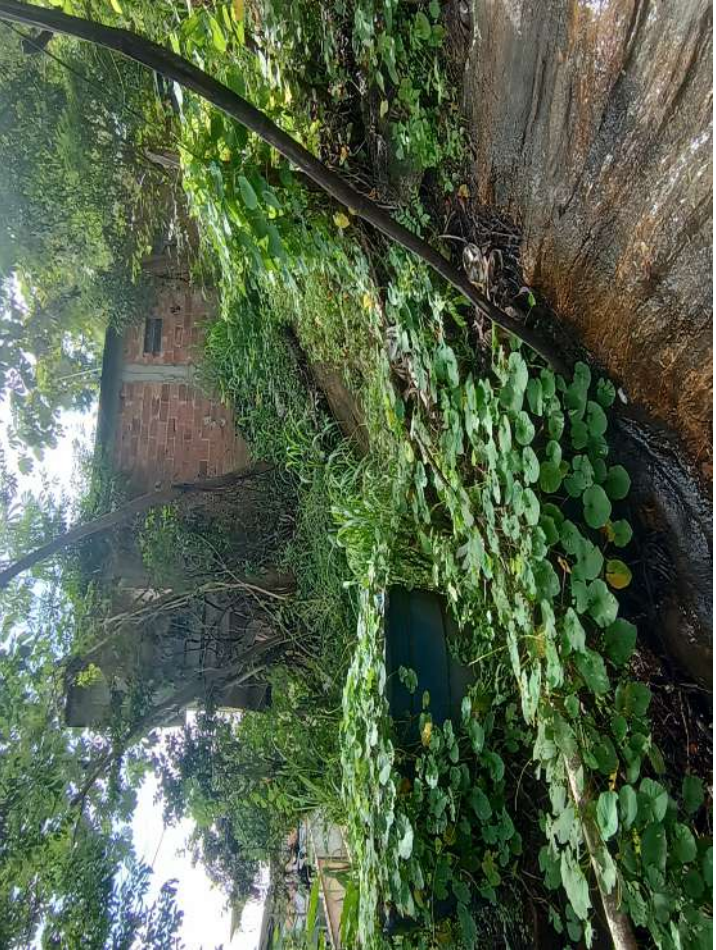
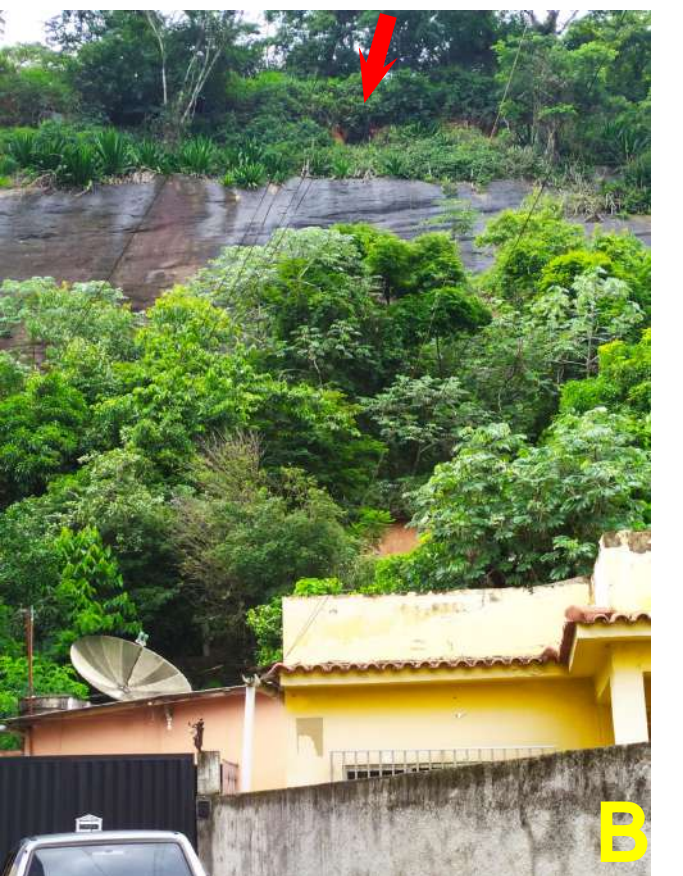
Trata-se de um deslizamento planar de solo maduro com cerca de 5 metros de altura e 4 metros de extensão atingido a casa da Sra. Edmere lateralmente. Segundo a moradora que reside desde 2018 na casa, a moradora anterior já havia sido notificada para deixar a residência pelo risco de rolamento de blocos e deslizamentos. Os fundos da casa estão a cerca de meio metro de um afloramento rochoso que se estende a montante e possui um bloco de dimensões métricas (A) acomodado entre árvores de médio porte já inclinadas e com cupins. Deste afloramento, há pelo menos duas drenagens intermitentes que passam pelo terreno de Sra. Edmere e fluem para jusante. Nos fundos da casa há ainda um cano de águas servidas vertendo esse fluxo continuamente no terreno. No topo do afloramento (B) há indícios de uma cicatriz em ângulo negativo assim como uma camada fina de solo intemperizado com árvores de médio porte. Lateralmente a este imóvel, outra residencia encontra-se em Risco Alto devido a proximidade do afloramento e da drenagem, em terreno instavel com blocos rochosos. Desta forma, foi traçado um polígono de risco remanescente de acordo com a metodologia utilizada pelo DRM-RJ posto que atravessamos o período de chuvas e os processos acima relatados encontram-se ativos.
