## Caxambu

### Bartolomeu Sudré

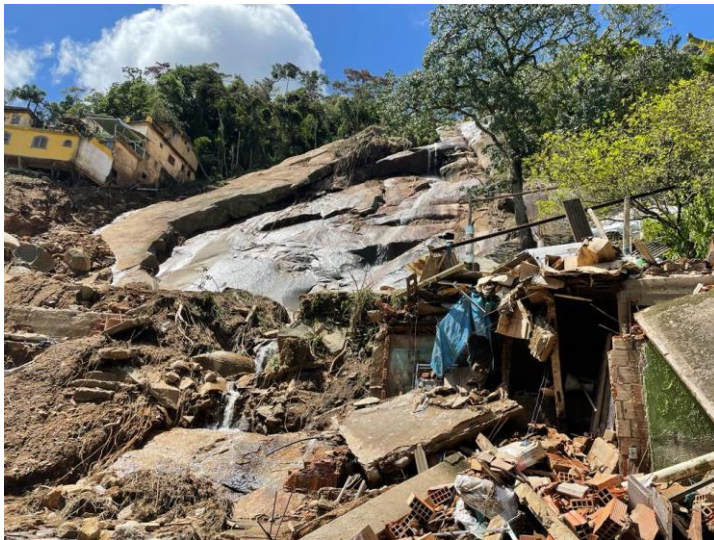
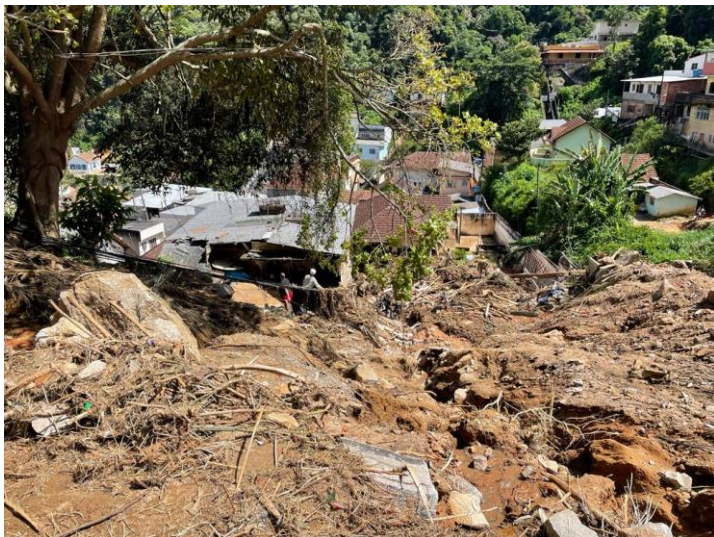
#### Deslizamento 1

No local foi observado um grande movimento gravitacional de massa em que o solo residual e rocha subjacente desceram na encosta, em uma área aproximada de 100 metros, em que se localizavam nove residências que foram destruídas, assim como a via pública. Até o momento nove vítimas fatais foram encontradas no local. Diversas equipes de resgate estavam presentes.

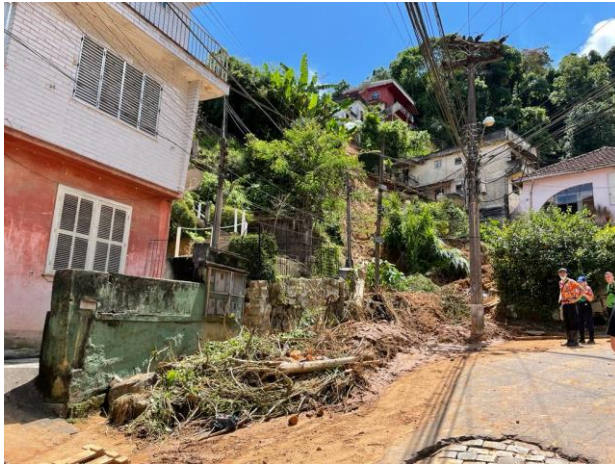
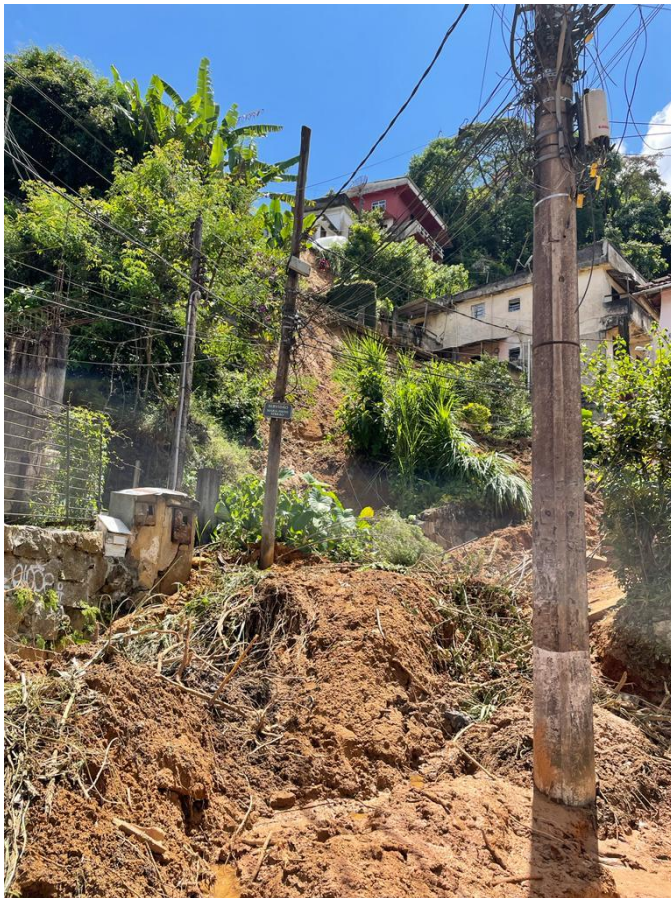
## Deslizamento 2

Foi observado no local um movimento gravitacional de massa de médio porte que danificou e impossibilitou o acesso para algumas residências. Uma residência que se localiza no topo do deslizamento foi danificada. Equipes do GEDEN - Grupo Especializado em Desastres Naturais e do corpo de bombeiros estavam prestando assistência no local visando retirar moradores para um local mais seguro.

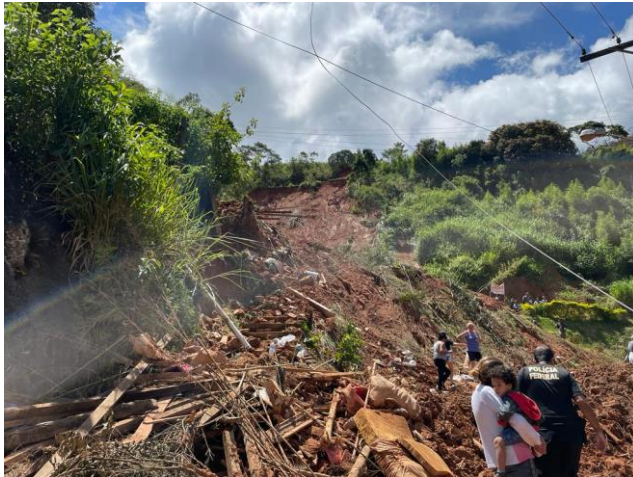
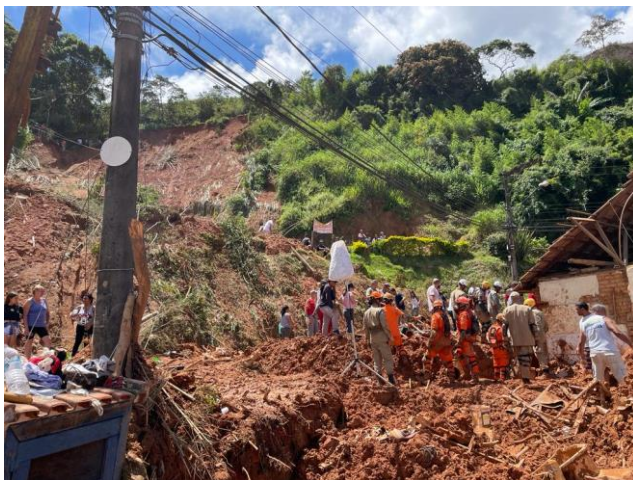
## Deslizamento 3

Um deslizamento de grande porte ocorreu no local, levando a destruição de duas residências e a ocorrência de três vítimas fatais. A movimentação gravitação de massa obstruiu completamente a via pública e atingiu uma terceira residência que se encontravam abaixo, comprometendo de forma significativa sua estrutura. Equipes do corpo de bombeiros encontravam-se no local.

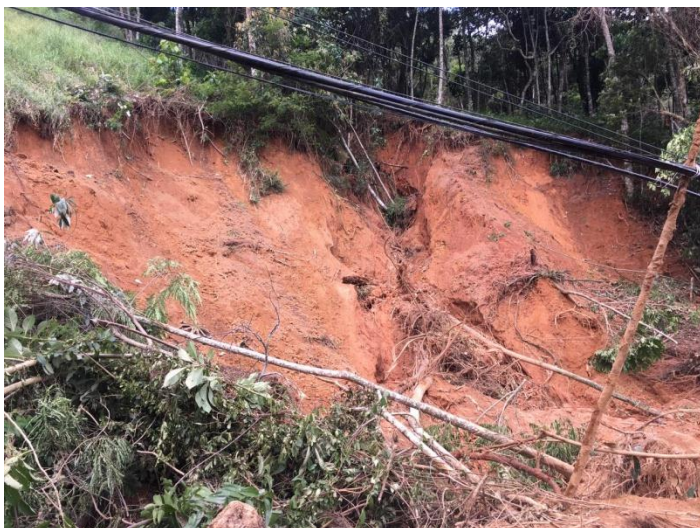
## **Deslizamento 4**

Deslizamento de grande porte que destruiu a via pública e impossibilitou a passagem de pedestres e veículos. Interdição e evacuação de duas residências em frente ao deslizamento. O movimento gravitacional de massa foi significativo, com grande movimentação de solo residual jovem em uma área aproximada de 30 metros, árvores de grande porte, postes, fiação elétrica e pavimentação pública.

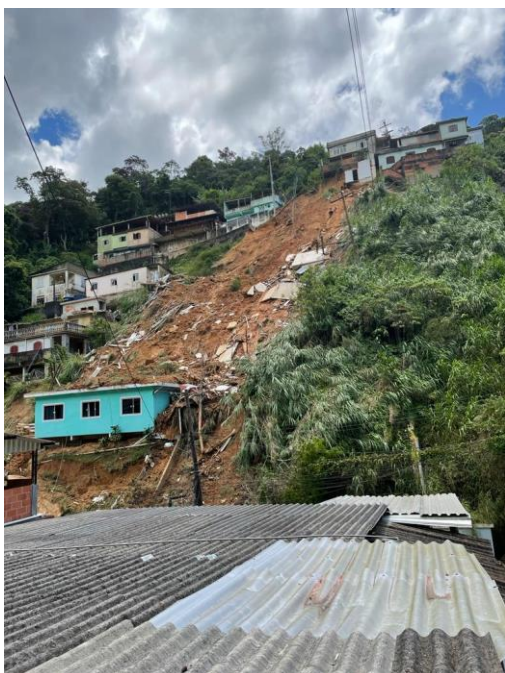
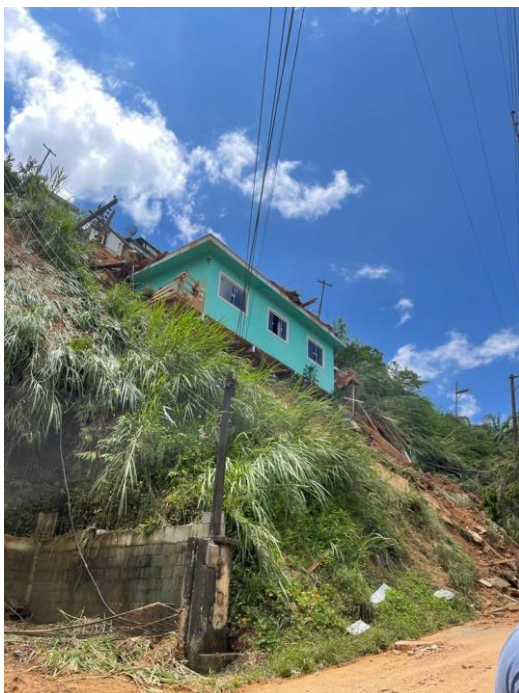
## **Rua Waldemar Ferreira da Silva - Caxambu de Baixo**

Deslizamento de grande porte que destruiu ao menos uma residência e atingiu outro imóvel comprometendo de forma significativa sua estrutura. O deslizamento também ocasionou a obstrução da via pública, que foi liberada para passagem de veículos. Interdição e evacuação das residências ao entorno do deslizamento, incluindo as quatro residências em frente ao deslizamento.

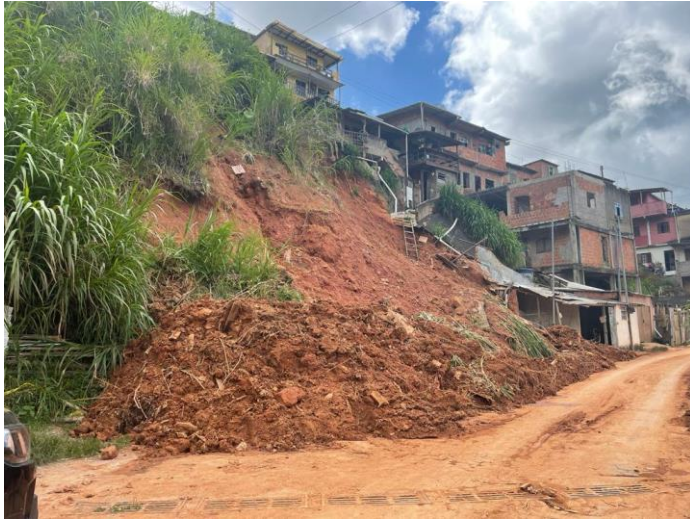
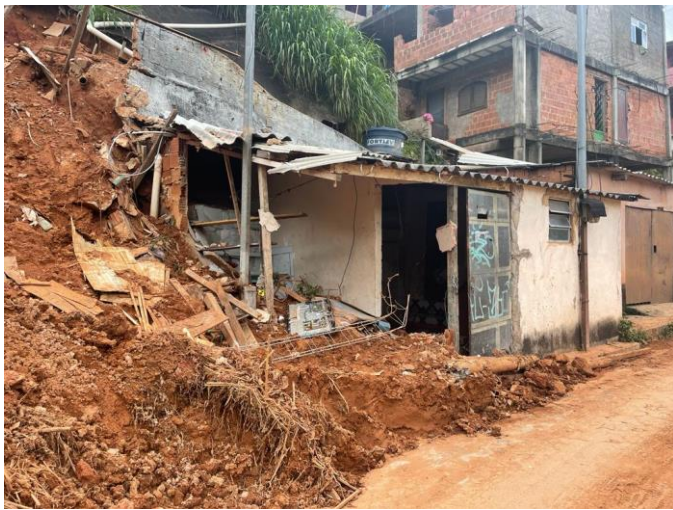
## **Rua Francisco Peixoto da Costa - Morro dos Anjos**

Deslizamento de médio porte que destruiu ao menos uma garagem e danificou um imóvel, gerando sua interdição. O deslizamento atingiu a via pública, e até então, não ocasionou sua obstrução total.

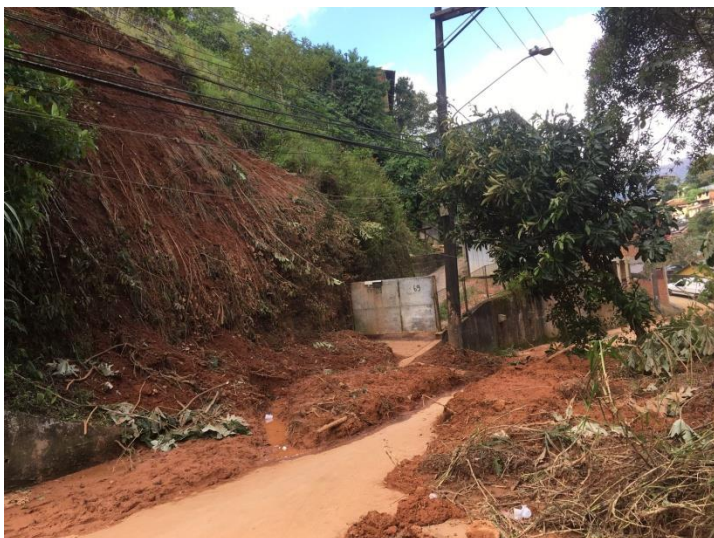
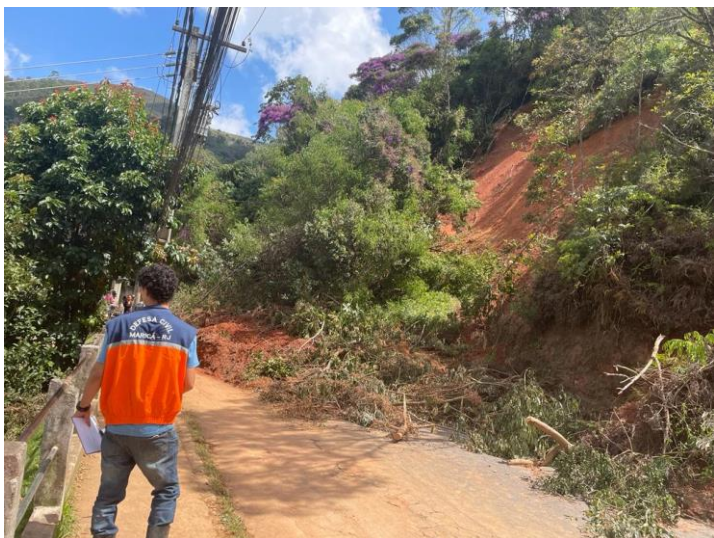
## **Rua Flávio Cavalcante - Rua Bartolomeu Sudré**

Neste trecho, ocorreram quatro pontos de movimentação gravitacional de massa de pequeno porte, ocasionando a obstrução parcial da via pública e a instabilidade de algumas residências.

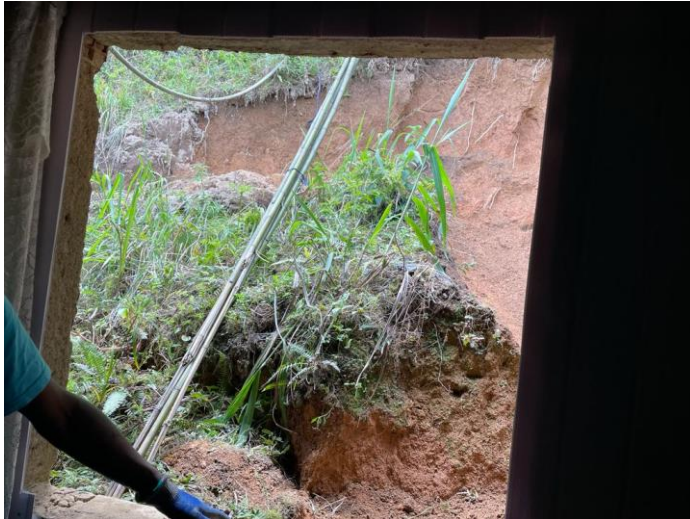
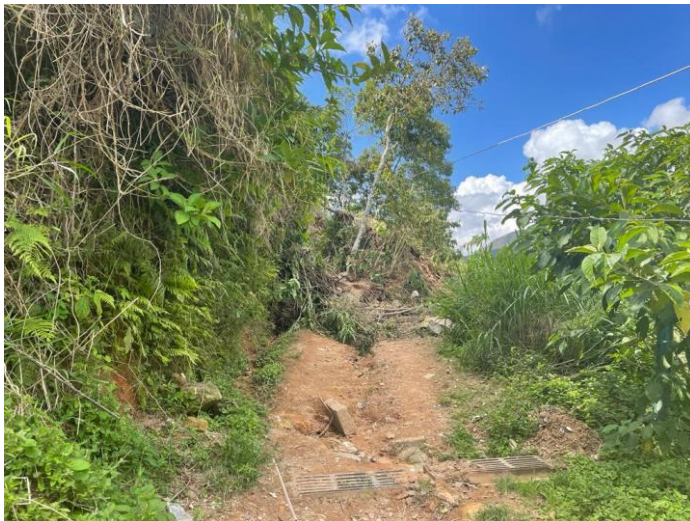
## **Rua Joaquim Ribeiro da Mota - Caminho da Floresta**

Na Rua Joaquim Ribeiro da Mota ocorreram dois deslizamentos de terra, sendo que o primeiro atingiu apenas uma residência, onde os moradores foram orientados a não permanecerem no imóvel até a estabilização do terreno. O segundo deslizamento, que foi mais significativo, atingiu ao menos uma residência, ocasionou a obstrução do acesso de aproximadamente sete residências e gerou a interdição preventiva das casas no entorno.

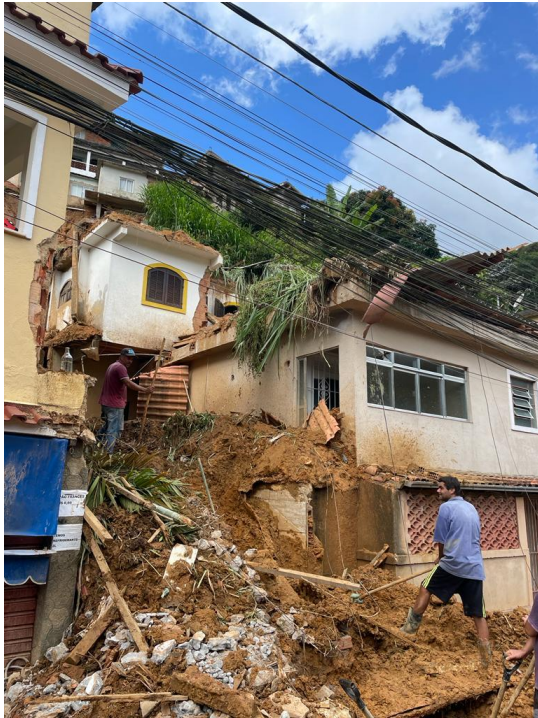
## **Rua Elísio Alves**

Na Rua Elísio Alves houve um movimento gravitacional de massa de médio porte em que uma residência foi destruída, um imóvel foi atingido e a via pública teve a sua estrutura danificada.
