**ATENDIMENTOS EMERGENCIAIS EM SAPUCAIA - RJ**  
**JANEIRO DE 2023**  
Rua Joo Miguel - Jamapar

Data da Vistoria: 10/01/23  
Data da elaborao do Parecer tcnico: 11/01/23

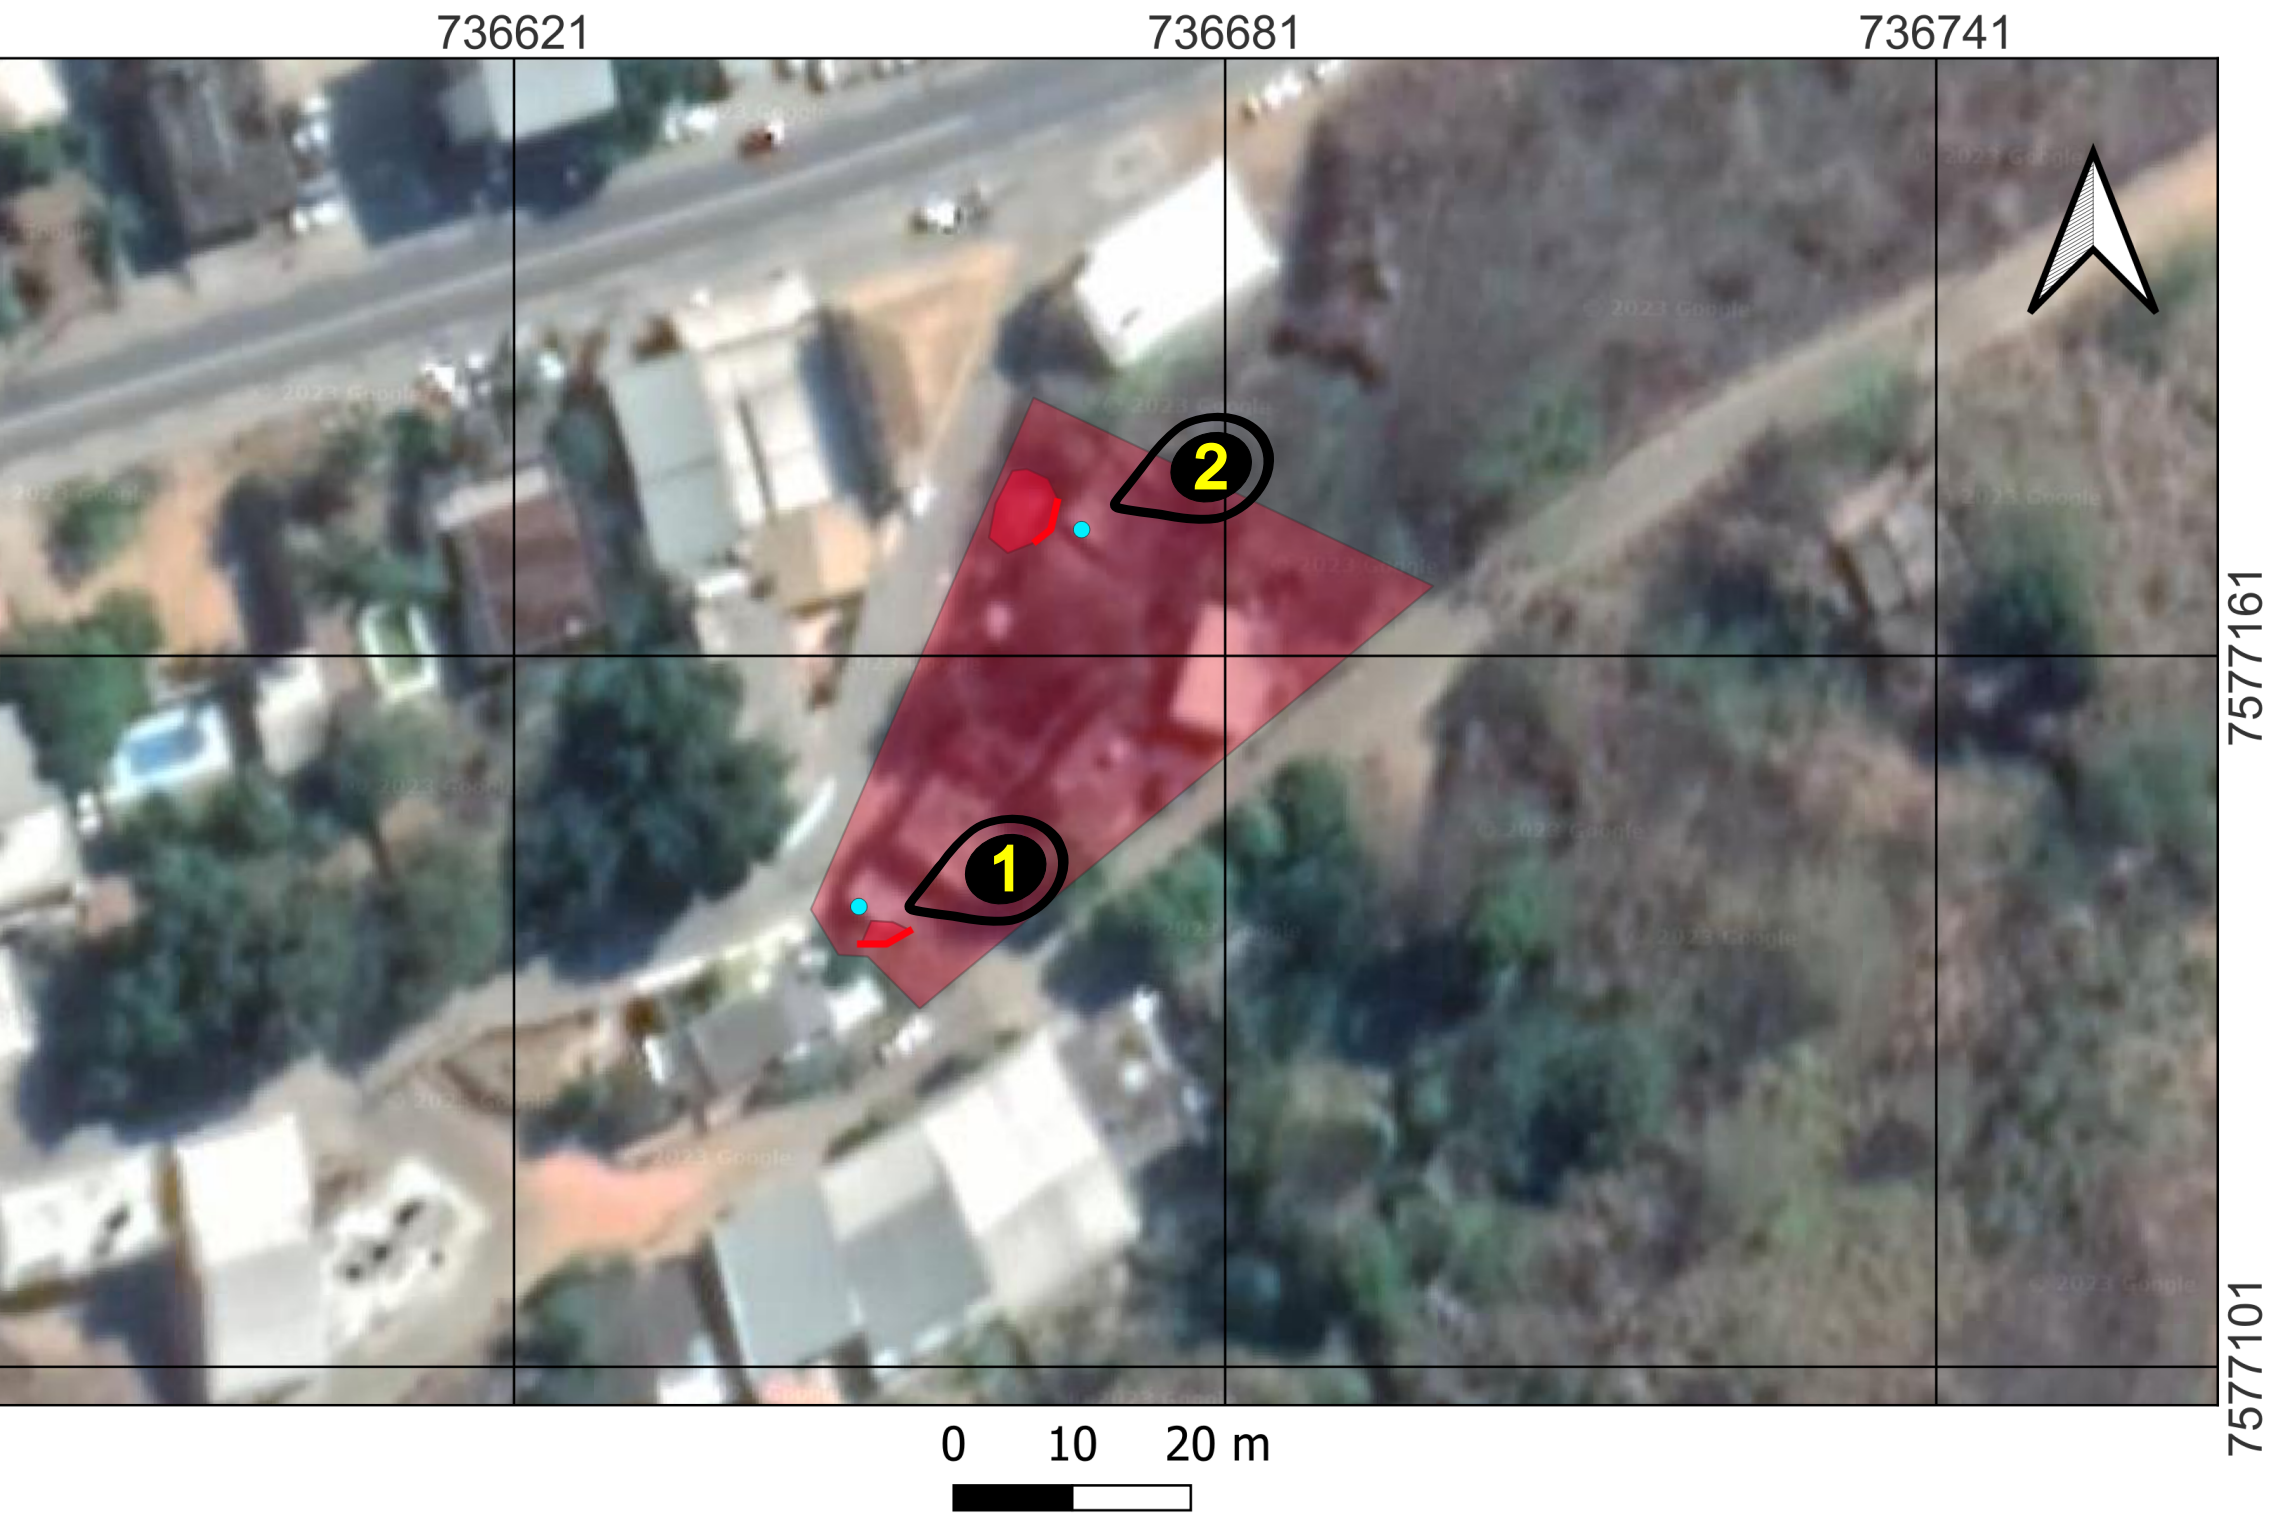
Realização de visita técnica no dia 10 de janeiro para verificação de duas ocorrências na Rua João Miguel, bairro de Jamapar, municpio de Sapucaia. A primeira delas, um deslizamento planar de solo maduro com tombamento de bloco rochoso (A) com cerca de 1 metro de extenso e 50 cm de largura atingido a casa do Sr. Horcio lateralmente. Na cicatriz h uma drenagem que o morador indicou como temporria. A residncia apresenta trincas e infiltraes nos fundos e distncia nula do talude de fundos. Na segunda ocorrncia, deslizamento planar em talude de corte (B) com largura da crista de cerca de 1,5 metro e sua base com 3 metros. A montante da crista, avança uma rachadura no piso (C) do quintal abrindo um vo de cerca de um centmetro da parede. A referida residncia estava vazia h pelo menos 5 anos e encontra-se bastante avariada, com uma srie de trincas em toda sua estrutura. No momento da vistoria, havia um indivduo ocupando irregularmente a residncia. No terreno h ainda mais duas residncias a montante interditadas anteriormente e uma lateralmente, j desocupada a cerca de 10 anos. Desta forma, foi traado um polgono de risco remanescente de acordo com a metodologia utilizada pelo DRM-RJ posto que atravessamos o perodo de chuvas e os processos acima relatados encontram-se ativos.
