| DOCUMENTO:<br><b>Parecer Técnico</b> | DATA.:<br><b>25/01/2024</b> | PÁG.:<br><b>1/7</b> |
| TÍTULO:<br><b>Avaliação de Risco Geológico</b> | MUNICÍPIO:<br><b>Petrópolis</b> | |

No dia 25 de janeiro de 2024 foi realizada vistoria técnica, com o objetivo de atender ao ofício nº\_\_\_/2024-1PJ COPET, Documento id.01514160 do Ministério Público do Rio de Janeiro, considerando o desastre ocorrido no dia 22 de janeiro de 2024, para avaliação do risco geológico da encosta do Ingá, Posse, Petrópolis, RJ. Esse parecer tem como referência, o Inquérito Civil nº04.22.0009.0004843/2023-66.

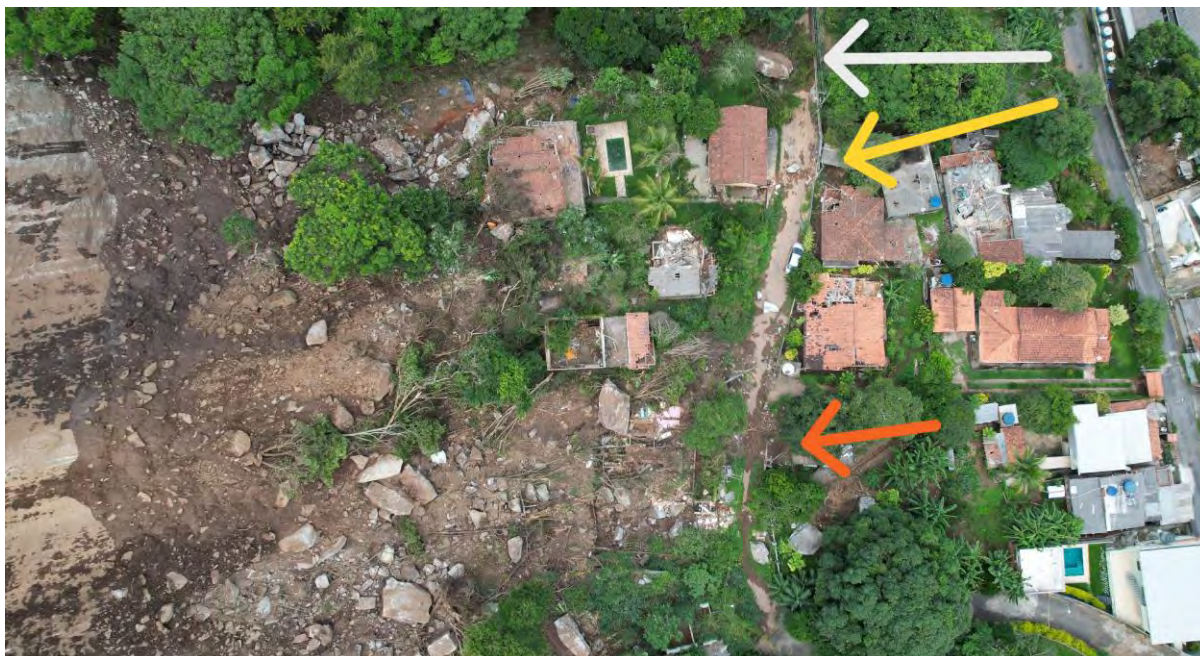
Nos dias 19 e 22 de janeiro de 2024, uma placa rochosa (Figura 1) deslizou no bairro Ingá, distrito da Posse, Petrópolis (coordenadas de referência UTM Fuso 23S 697140.00 m S / 7537024.00 m E). A cicatriz que originou o deslocamento está a cerca de 260 m de altura em relação à Rua da Pedreira, estende-se lateralmente por mais 150 m (Figura 6). Os blocos rochosos alcançaram a Rua da Pedreira, bem como casas a jusante e a montante da mesma, local anteriormente já demarcado como área de risco Alto (DRM-RJ, 2019) e imóveis interditados pela Secretaria Municipal de Defesa Civil de Petrópolis em eventos pretéritos. Além da cicatriz do evento em questão (cicatriz principal) há outra cicatriz de menor dimensão com evidências de deslocamentos recentes e iminência de novos.

Os blocos presentes ao longo da rua no geral são característicos desse tipo de movimento, possuem uma faceta arredondada, rugosa e com marcas de alteração meteóricas, correspondendo a porção da fratura de alívio exposta, e outras facetas “frescas”, bastante angulosas e lisas, indicando recente deslocamento por tração. O bloco de maior dimensão (Figura 1- seta branca e Figura 2) possui cerca de 4x3 m, e provavelmente foi fragmentado ao longo da sua trajetória, e foi amortecido por árvores e destroços, não atingindo nenhuma residência. Porém, ao longo de toda a rua há blocos de menores dimensões, a aproximadamente 15 m do bloco principal há um bloco que atingiu uma residência e se acomodou na via (Figura 1 - seta amarela e Figura 3). Mais ao sul da rua, a aproximadamente 65 m do bloco principal, há uma situação que ilustra o potencial de saltamento e remobilização de blocos pretéritos (Figura 1 - seta laranja e Figuras 4 e 5), pois as vigas da estrutura de contenção encontram-se

Figura 1: Vista superior do evento do dia 22 de janeiro. Em destaque os principais blocos que alcançaram a rua (setas branca e amarela) .

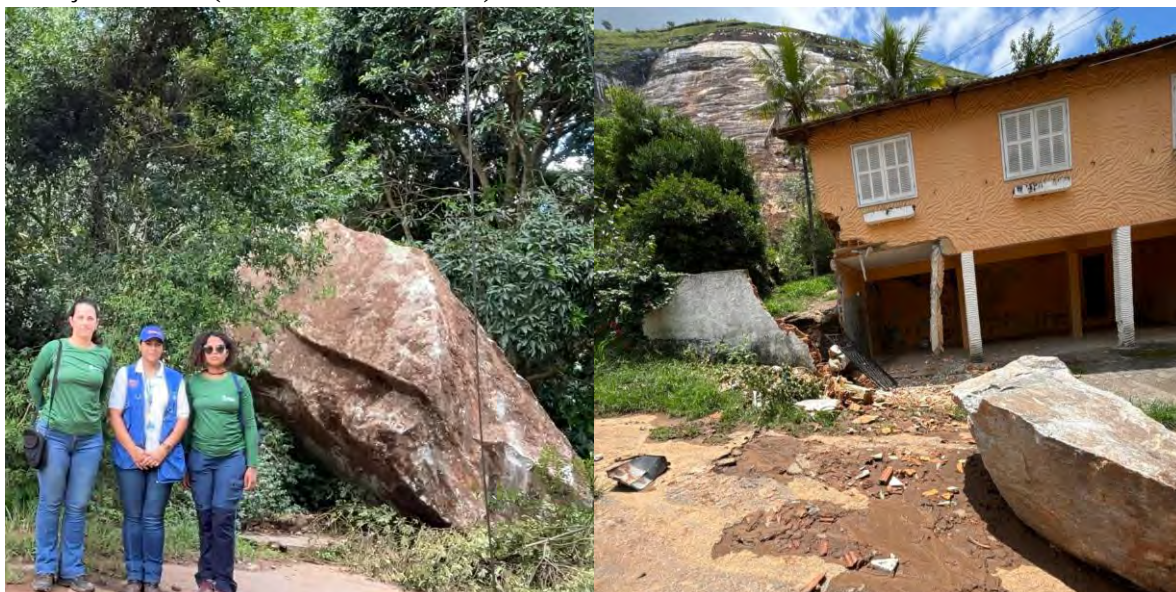
Figura 2 e 3: À esquerda o bloco indicado com a seta branca, e à direita o bloco identificado com seta amarela.

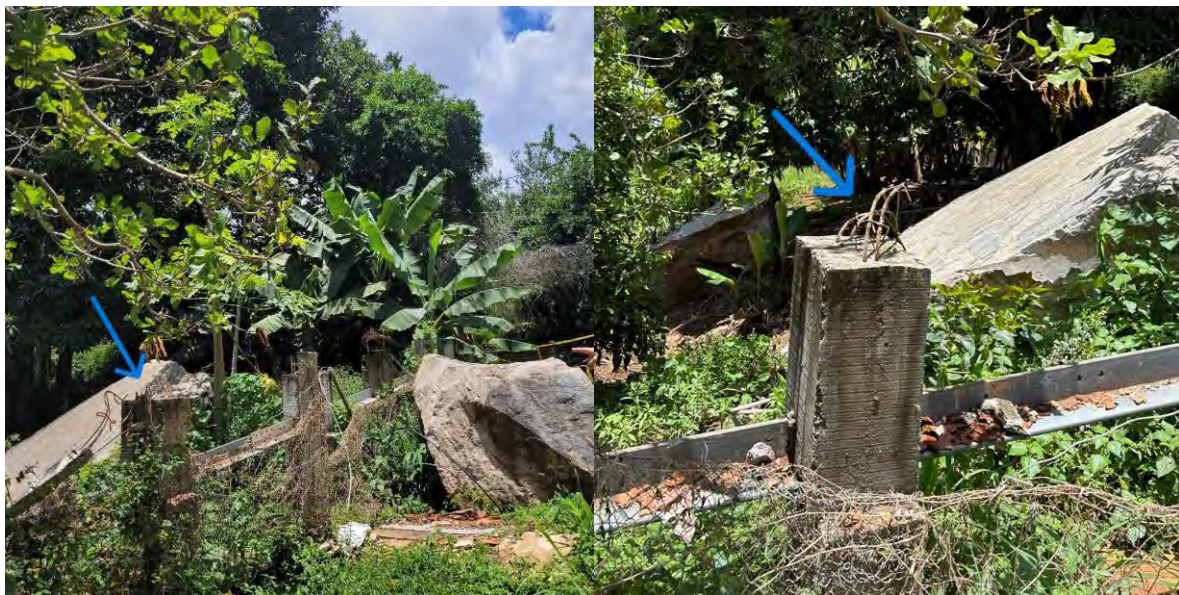
envergadas, porém suas grades estão intactas, há blocos antes e após a contenção e um deles quebrado devido ao choque com o outro.

Figura 4 e 5: Em destaque pelas setas azuis (figura 0) indicativo do alcance que os blocos podem saltar. As imagens foram obtidas a uma distância de até 50 metros do maciço.

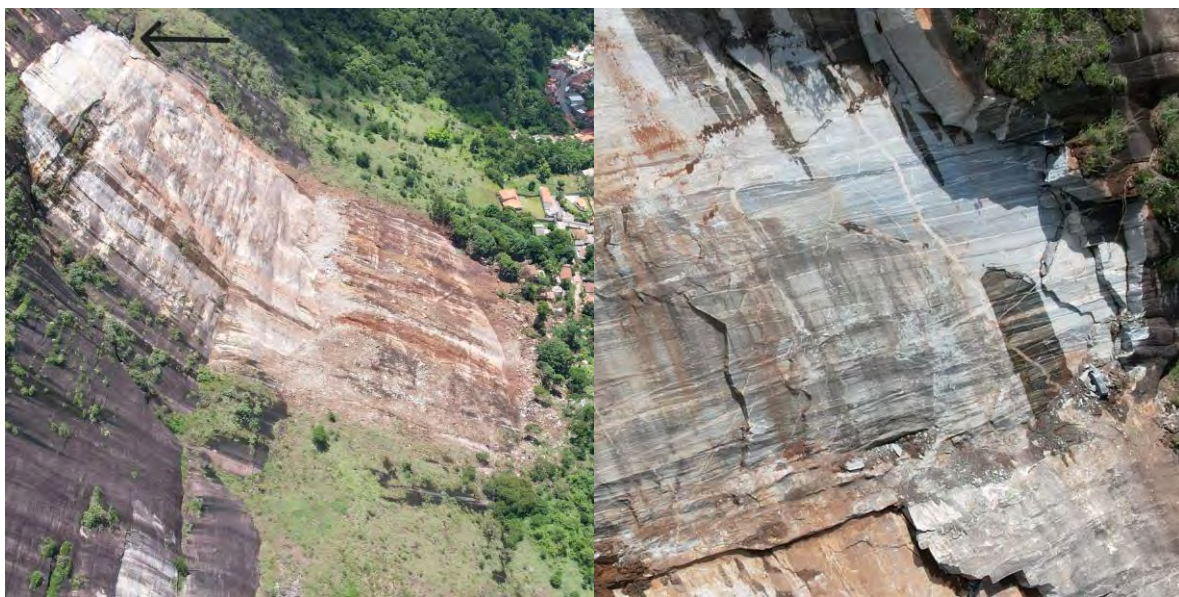
Ativada desde 2014, a fratura possui hoje largura de aproximadamente 150 metros com uma feição de aproximadamente 4 hectares.

Figuras 6 e 7: Face da fratura principal, ênfase na parte superior da imagem indicada com seta preta, da provável fonte do evento mais recente. É possível observar uma face fresca e sem percolação de água, como indicativos de desacoplamento recente.

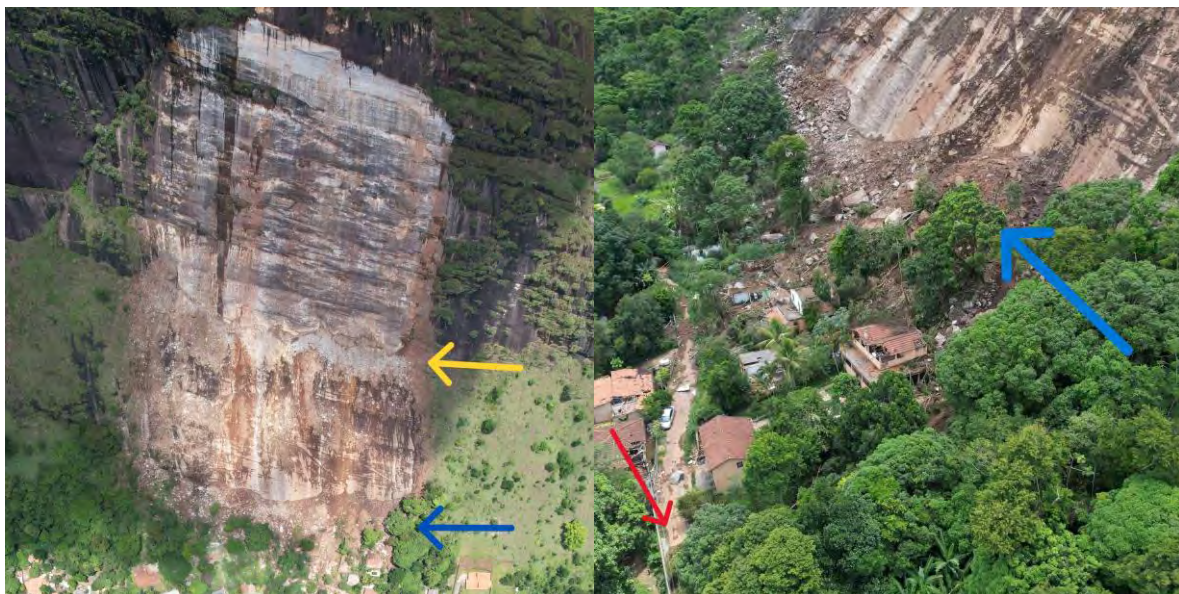
Ademais, através das imagens aéreas é possível identificar diversos blocos soltos depositados no sopé da encosta, geralmente os de menor dimensão concentrados na rampa de tálus/colúvio junto ao material oriundo da capa delgada de solo residual do topo da escarpa, já os de maior dimensão dispostos ao longo da zona de dispersão da base da encosta. (Figuras 8 e 9)

Figuras 8 e 9: São observados dois patamares com depósitos de blocos indicados pela seta amarela e azul a aproximadamente 160 metros da rua. O patamar superior (seta amarela) marca uma mudança de inclinação da encosta e provavelmente trata-se de um marco estrutural da rocha, que por ter maior resistência serve de anteparo para o material proveniente de cotas superiores, bem como pode favorecer a projeção de alguns blocos por saltamento.

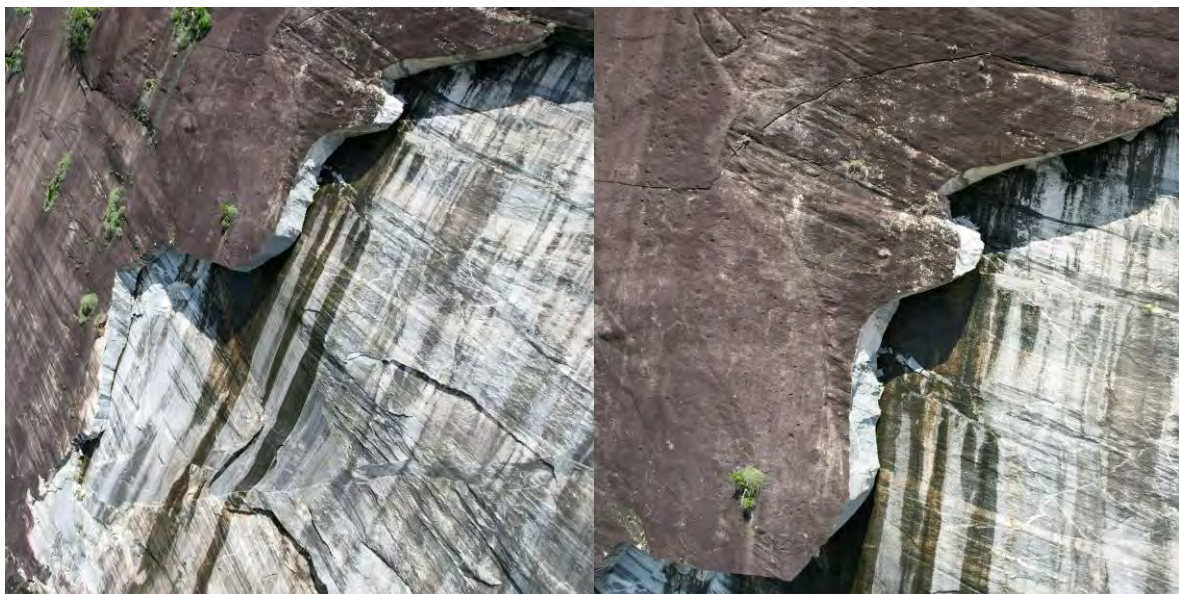
Ativada desde 2022, a fratura possui largura de aproximadamente 70 metros com uma feição de aproximadamente 0,7 hectare.

Figuras 10 e 11: Fratura com percolação de água entre o plano de fratura e a encosta. Destaque para a vista frontal da fratura.

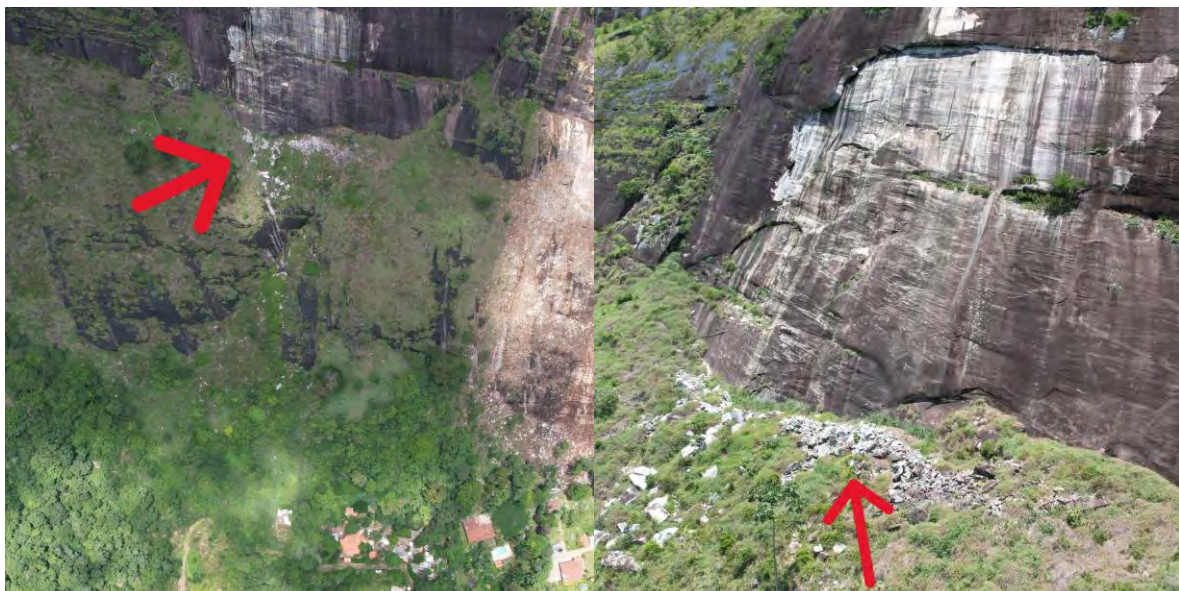
Figuras 12 e 13: Depósito de blocos frescos a aproximadamente 230m da rua.

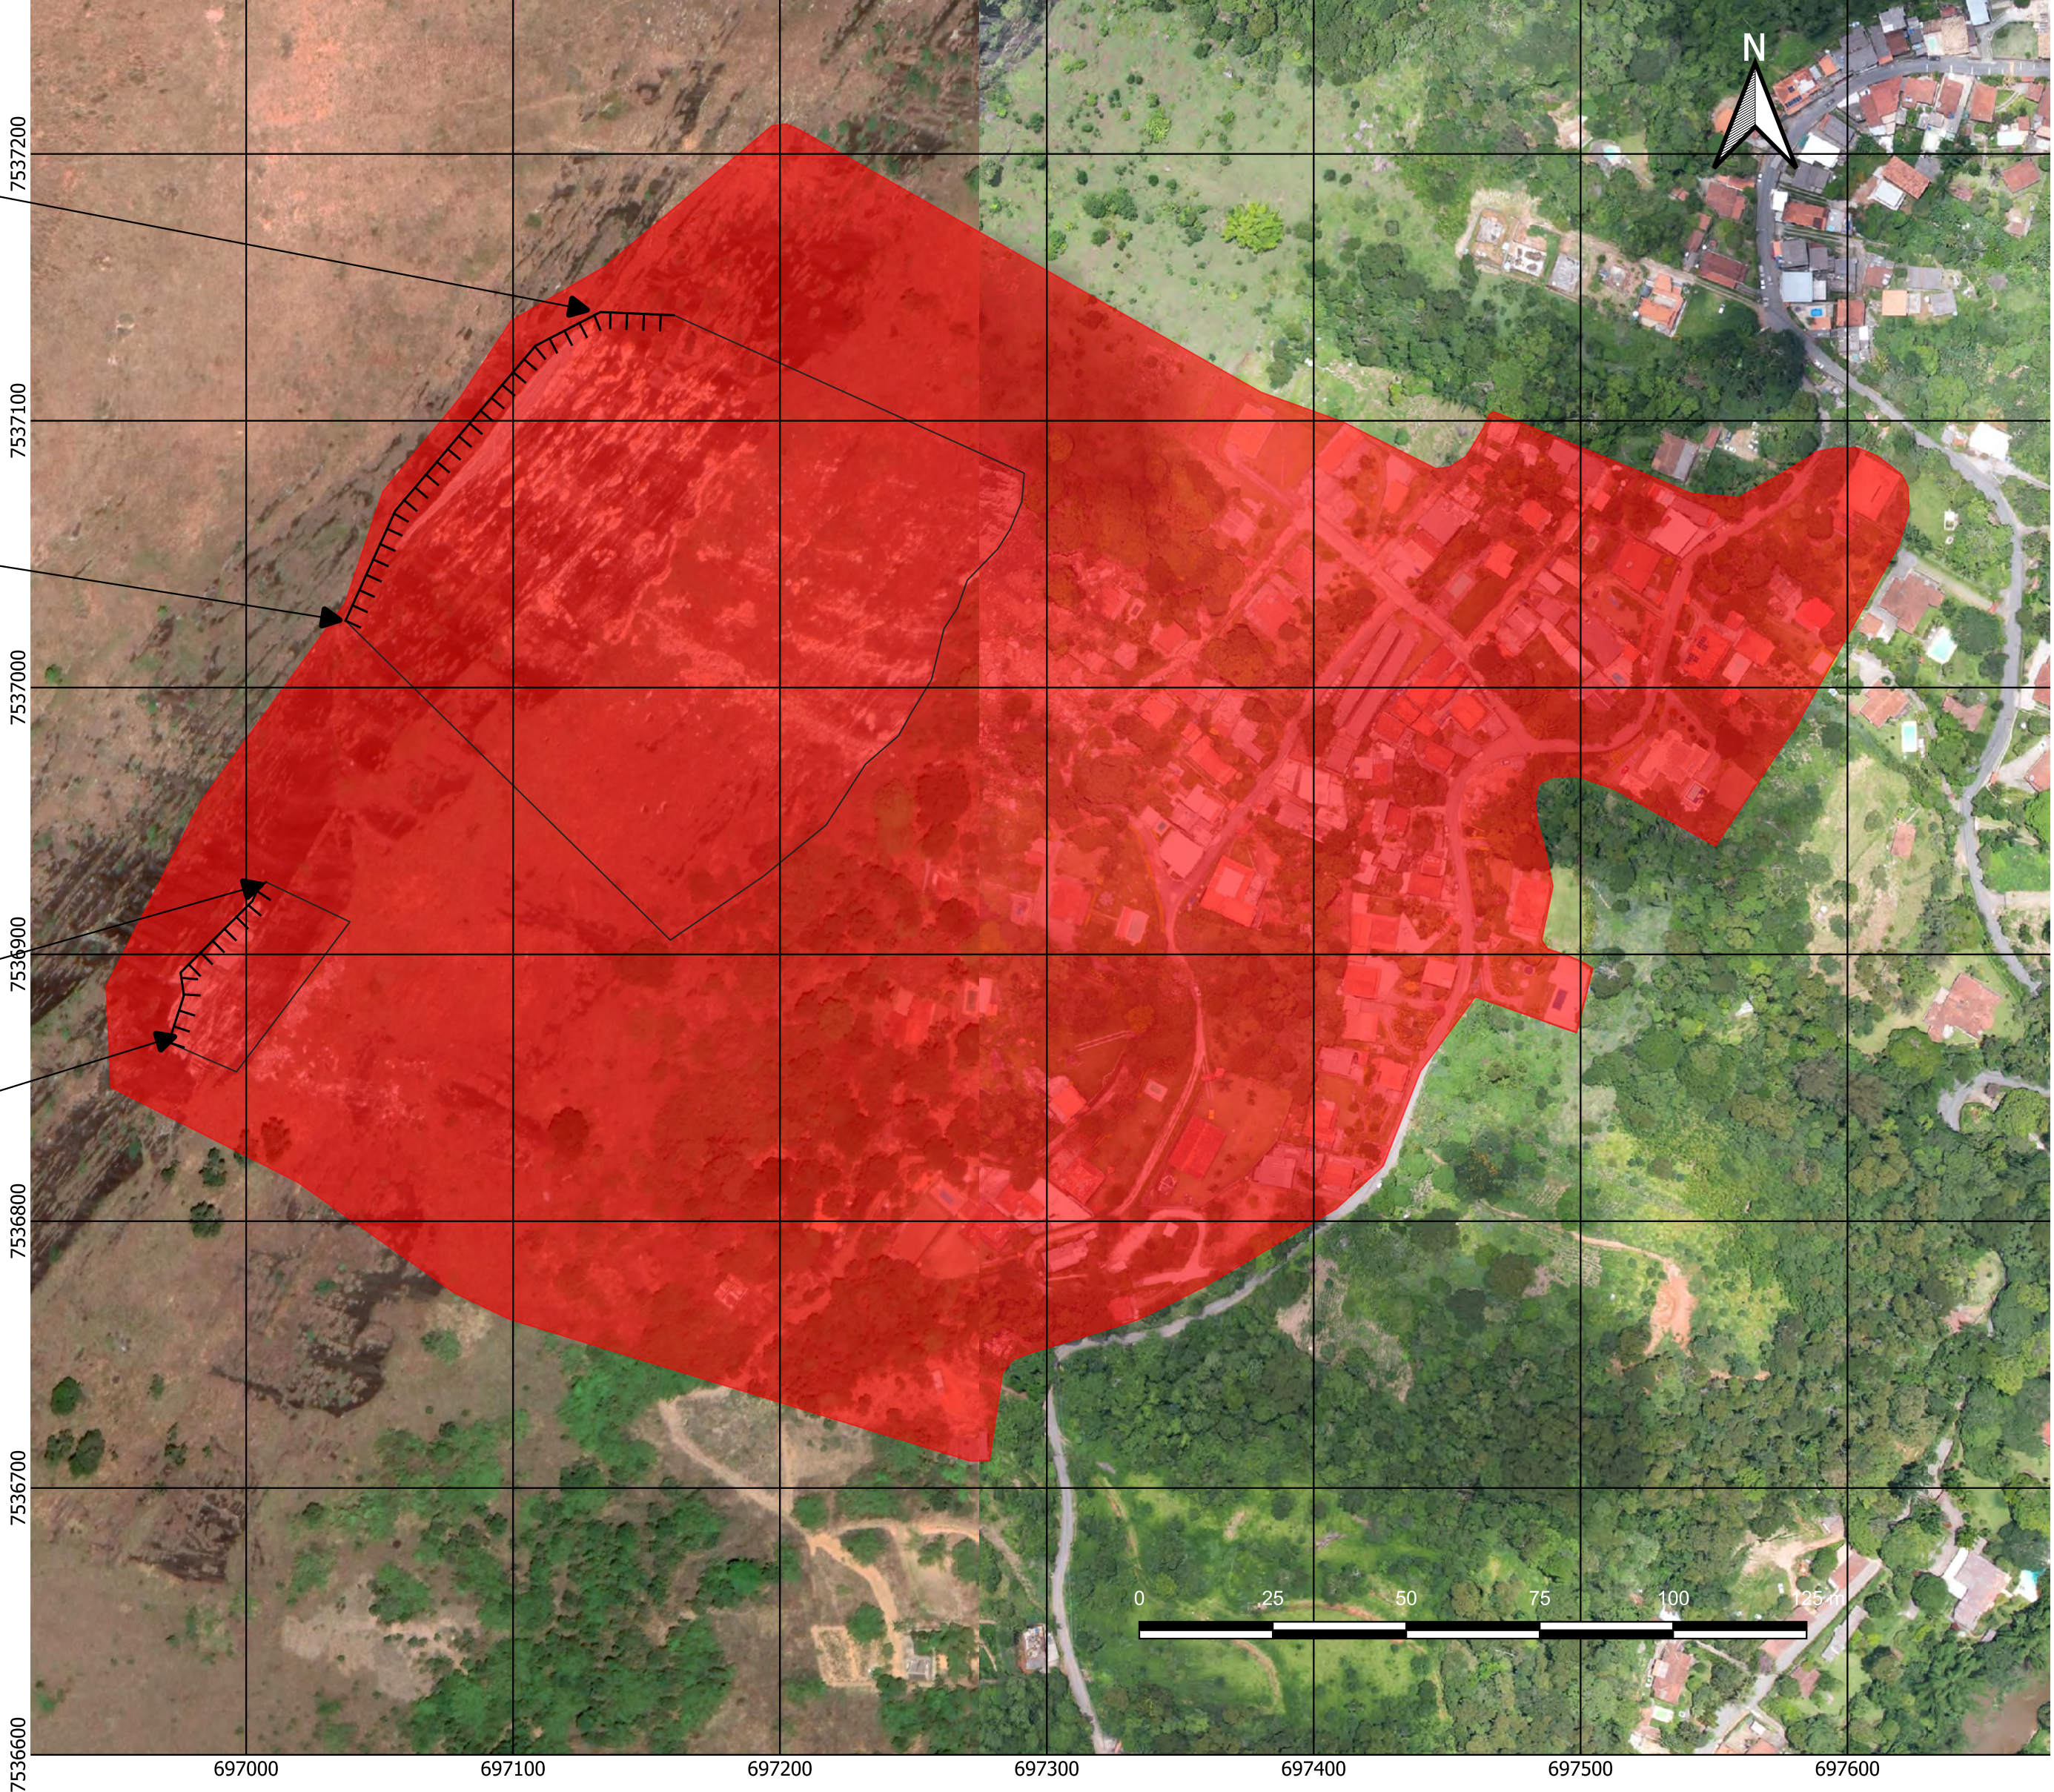
ANEXO I

Desta forma, foi traçado um polígono de Risco Remanescente, de acordo com a metodologia utilizada pelo DRM-RJ, posto que os processos acima relatados se encontram ativos. (Anexo I).
