## RELATÓRIO TÉCNICO

ASSUNTO: DELIMITAÇÃO DE ÁREAS DE RISCO EM CARÁTER EMERGENCIAL

### VISTORIAS REALIZADAS NO DIA 18/02/2022

- **Local: Pedra do Quitandinha - Rua Uruguai**
- **Coordenadas: 22°31'21.7"S 43°12'18.4"W**

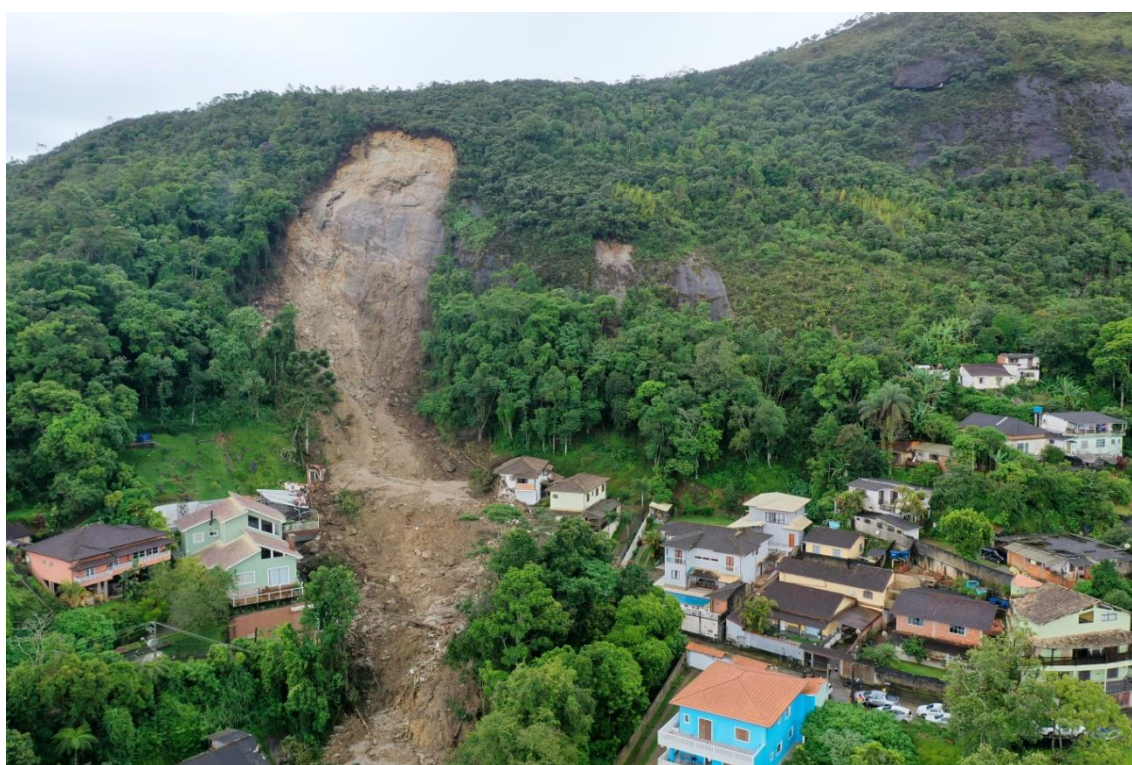
Descrição: No local foi observado um movimento gravitacional de massa de grande porte em que parte do maciço rochoso fragmentado se movimentou junto com o solo residual jovem que se encontrava como “capa” para o maciço.

Uma residência em que se encontravam três pessoas foi totalmente obliterada durante o movimento gravitacional de massa, danificando ainda outras três residências. Uma retro-escavadeira estava limpando o local e os corpos já haviam sido encontrados.

Figura 1. Movimento gravitacional de massa na Pedra do Quitandinha em que a Rua Uruguai e quatro residências foram atingidas, levando o 3 óbitos.

Vale destacar que as residências que se encontram no entorno do movimento gravitacional de massa já haviam sido interditadas anteriormente, entretanto, o informação de evacuar o local foi reforçada, uma vez que novos deslizamentos podem ocorrer no local.

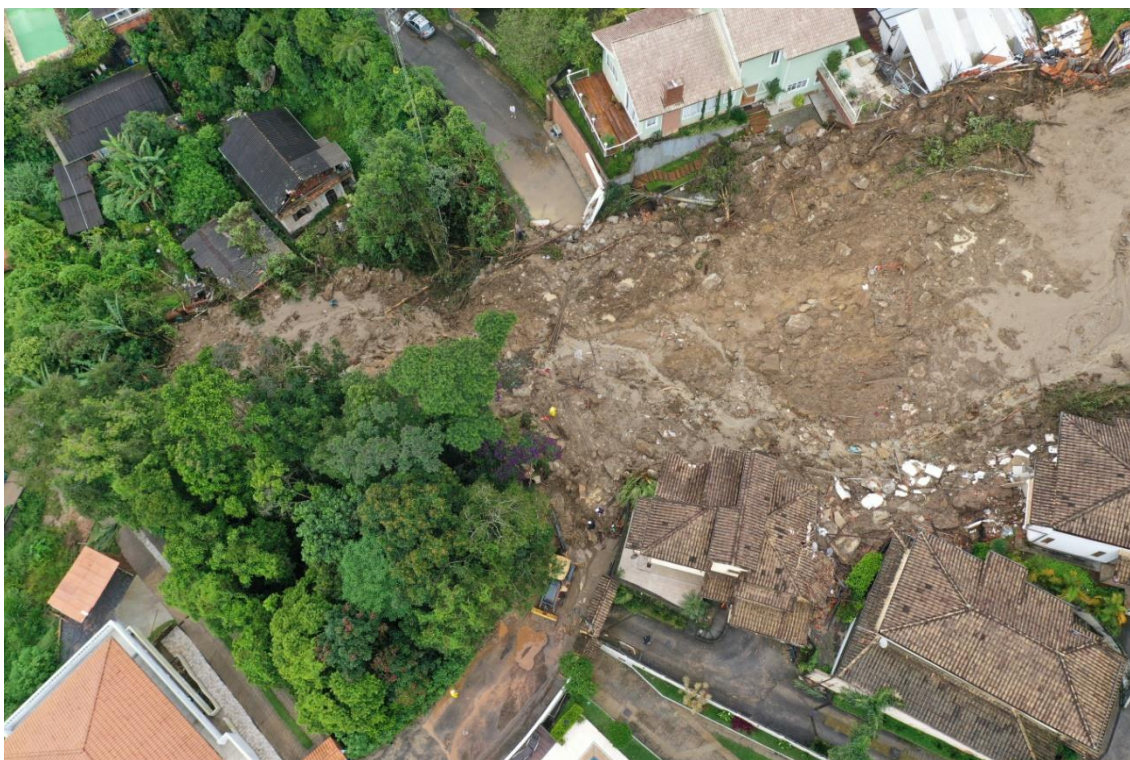
Uma extensão aproximada de 100 metros foi erodida durante o fluxo de detritos se formou no deslizamento.

Figura 2. Destaque para o fluxo de detritos que atingiu as residências e obstruiu a via pública.

Estimativa de danos: Uma residência foi destruída, três residências foram atingidas e a via pública foi totalmente removida.

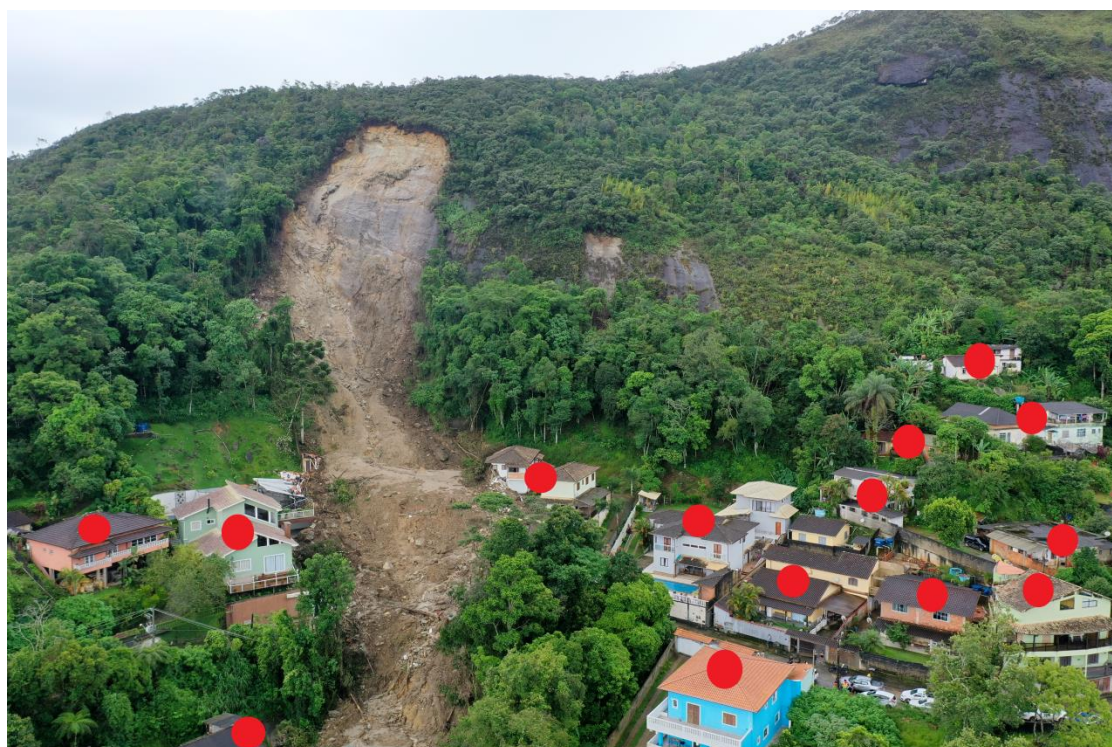
Número estimado de casas interditadas: 14

Figura 1. Identificação das quatorze residências interditadas no entorno do movimento gravitacional de massa.
