**Laudo Técnico:**

Em atendimento a CI SEDEC/COORDC09 N° 5 da Coordenadoria da REDEC 9 – Baixada Litorânea, o DRM-RJ realizou no dia 20 de fevereiro de 2023 vistoria técnica no município de Casimiro de Abreu juntamente com técnicos da Defesa Civil Municipal. A vistoria teve como objetivo a avaliação de risco geológico no distrito de Barra do Sana, especificamente na Av. Pássaros, localizada no Condomínio Ecológico Floresta do Sana.

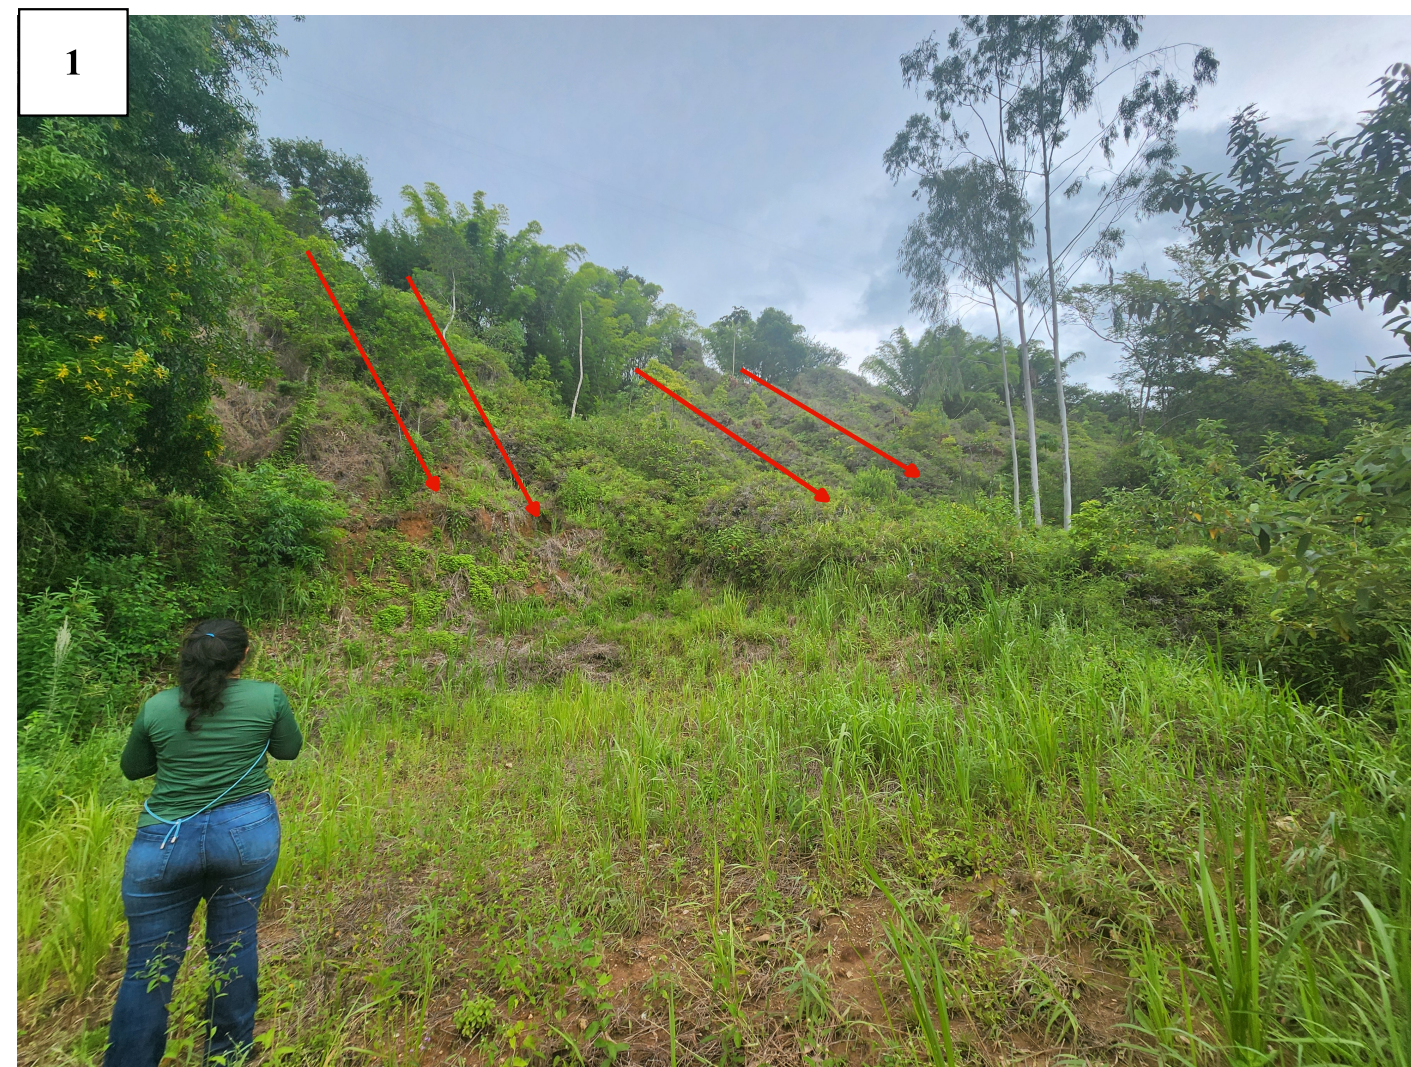
Durante a vistoria foi observado, na Av. Pássaros, que a encosta apresenta marcas de erosão formando sulcos, que se tornam caminhos preferenciais de drenagem, essas estruturas estão localizadas aos fundos da casa 705 e na casa na Rua das Hortênsias, Lt. 23. A casa 705 está a uma distância de aproximadamente 30 metros da encosta, no entanto esta área é um lote que pode vir a ser ocupado.

Encosta a montante da Av. dos Pássaros com marcas de erosão (sulcos marcados em vermelho) e com histórico de deslizamentos.

Dito isso, foi traçado polígonos de Risco Alto e Risco Médio, uma vez que os processos geológico-geomorfológicos acima relatados encontram-se ativos. Ademais, recomenda-se o monitoramento do local até que medidas mitigadoras sejam realizadas para redução de risco

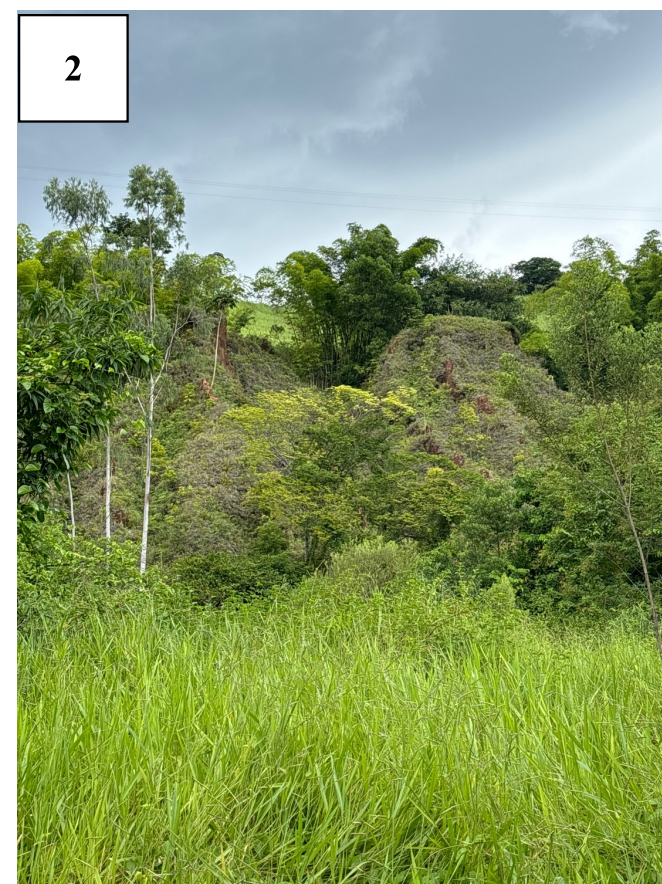
Então é possível constatar que o sistema de drenagem da RJ-142 não comporta o atual volume de chuvas, havendo um forte fluxo pluvial no talude a jusante o que gera as enxurradas que atingem a Av. Pássaros intensificando o processo erosivo desta parte da encosta.

Visada frontal da encosta, com a rodovia RJ-142 a montante

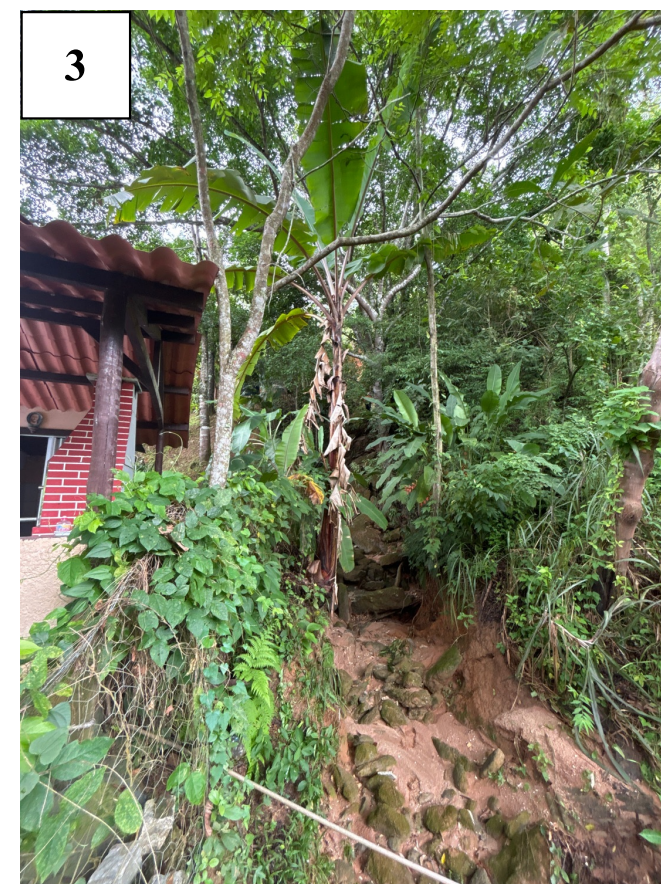
Aos fundos da casa 12 há um caminho natural de drenagem, onde foram observadas pequenas marcas de perda de material em sua margem. Na RJ-142, a montante, foi visto que o escoamento da canaleta de drenagem da estrada está direcionado para a drenagem natural da encosta.

Drenagem aos fundos da casa de N° 12, que recebe grande fluxo descendente durante chuvas intensas acelerando o processo de erosão.

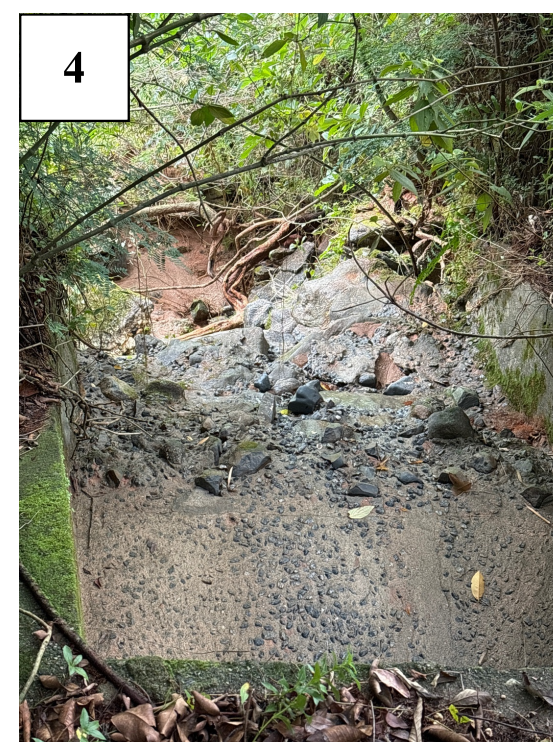
Final da canaleta de drenagem da RJ-142 direcionando o fluxo de águas pluviais para o caminho de drenagem a montante da casa de N° 12 da Av. dos Passaros
