## RELATÓRIO TÉCNICO

ASSUNTO: ANÁLISE DE RACHADURAS NA VIA

### VISTORIA REALIZADA NO DIA 20/02/2022

- **Local:** Rua Gregório Cruzick - a partir do número 859 ate 965 - Bela Vista, Itamarati
- **Coordenadas:** -22.495486535852514, -43.14909106069912

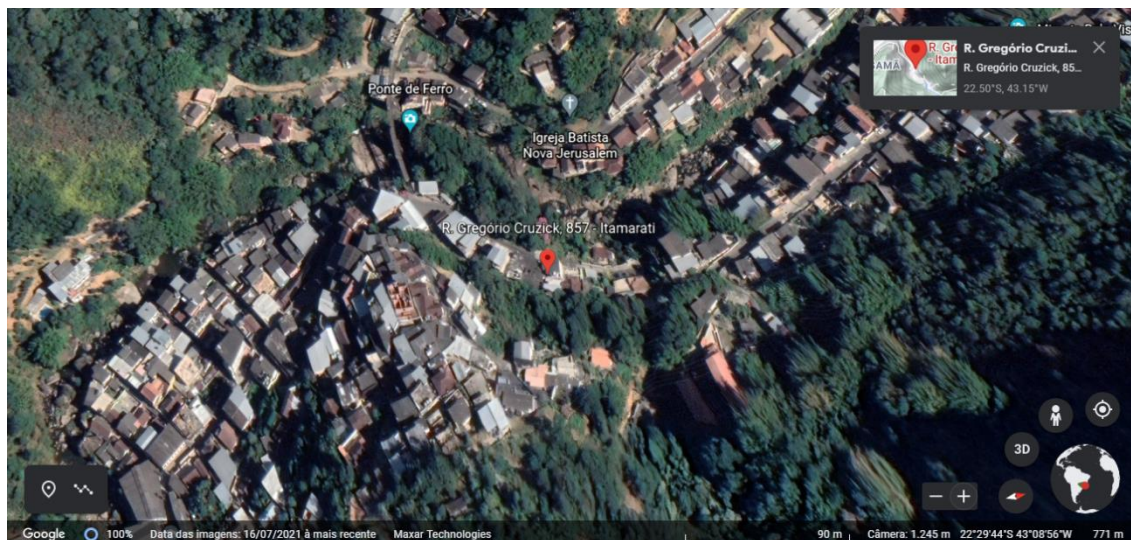
Figura 1. Imagem (Google Earth) indicando o local das rachaduras na via.

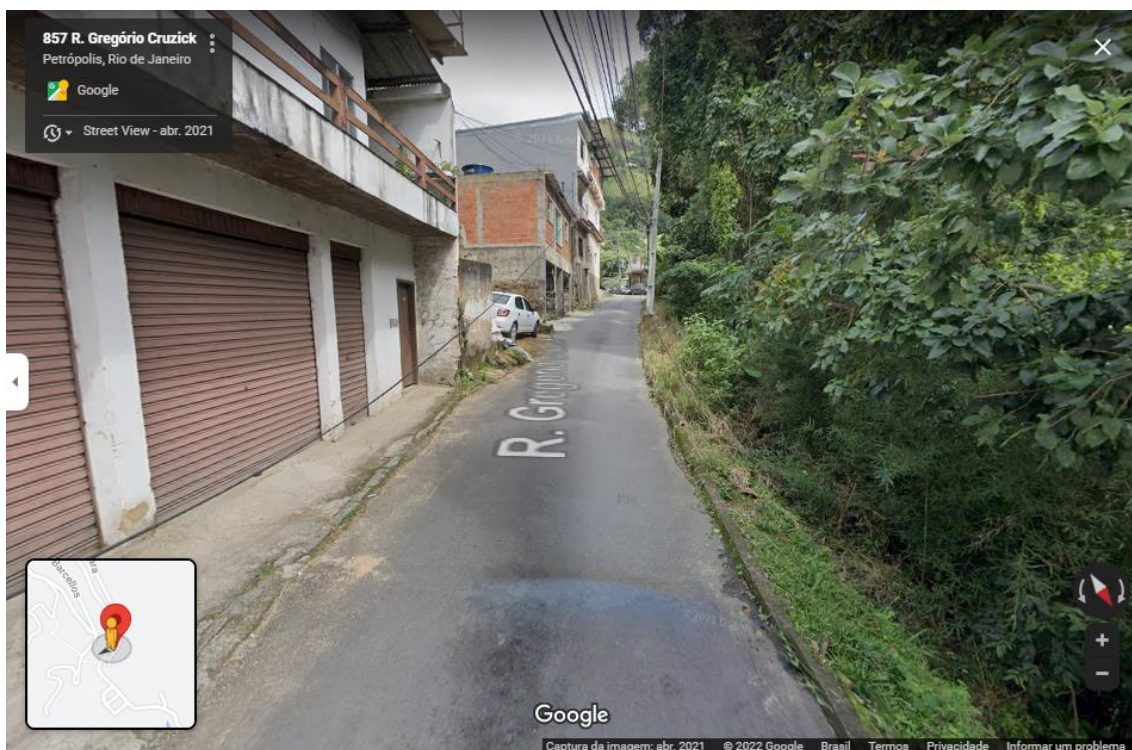
Figura 2. Imagem (Google - Street View) do trecho da rua que agora apresenta rachadura.

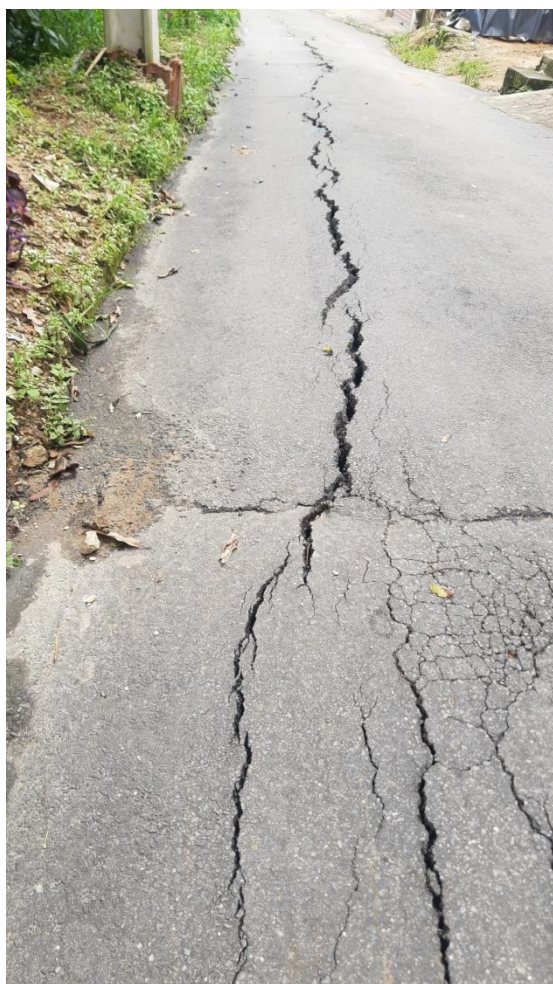
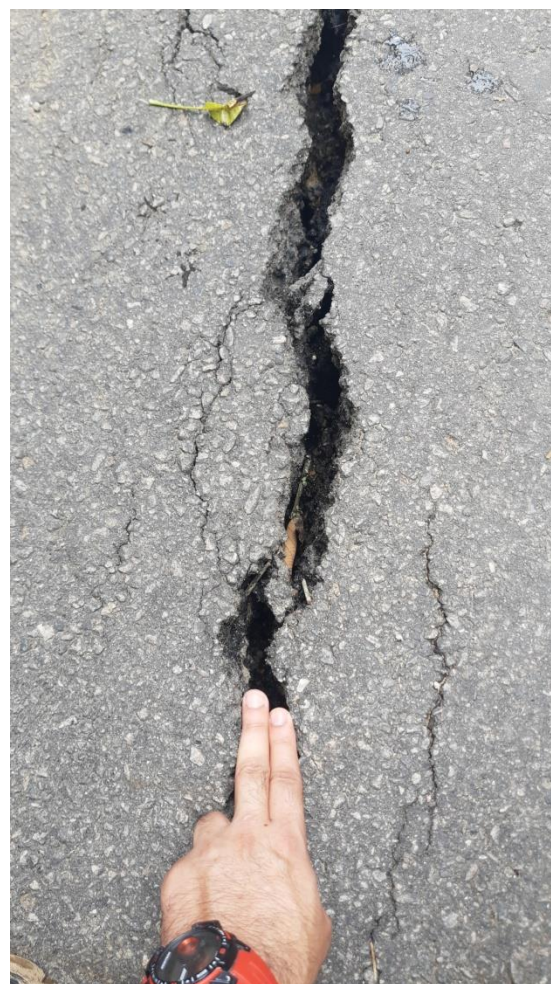
No local foram verificadas rachaduras de aproximadamente 4 cm no asfalto. Percebeu-se que a parte da via voltada para o lado do rio, a partir das rachaduras, apresentava uma leve inclinação, parecendo estar levemente mais compactada em relação ao restante da rua. Um poste de energia elétrica, está localizado bem na extremidade de uma dessas partes inclinadas.

Figuras 3 (a) (b). Fotos da rachadura encontrada na via.

Moradores informaram que em situações normais, ônibus e caminhões sobem essa rua. Devido às rachaduras e as condições avaliadas foi solicitada a interdição desta via junto à CPTRANS.

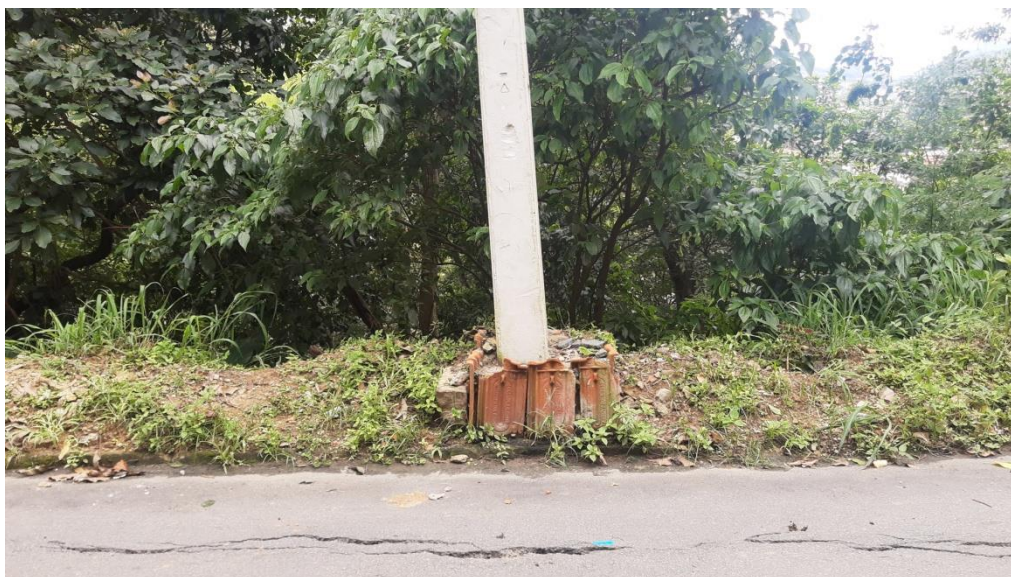
Figura 4. Poste na beira da rua, ao lado do talude.

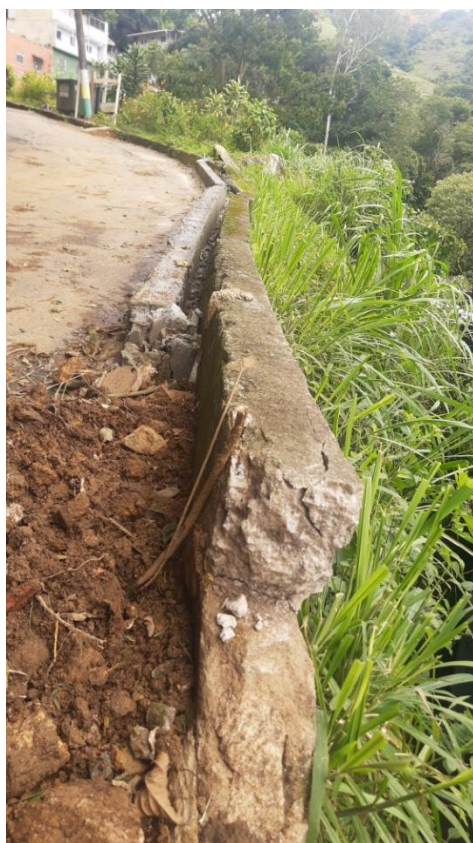
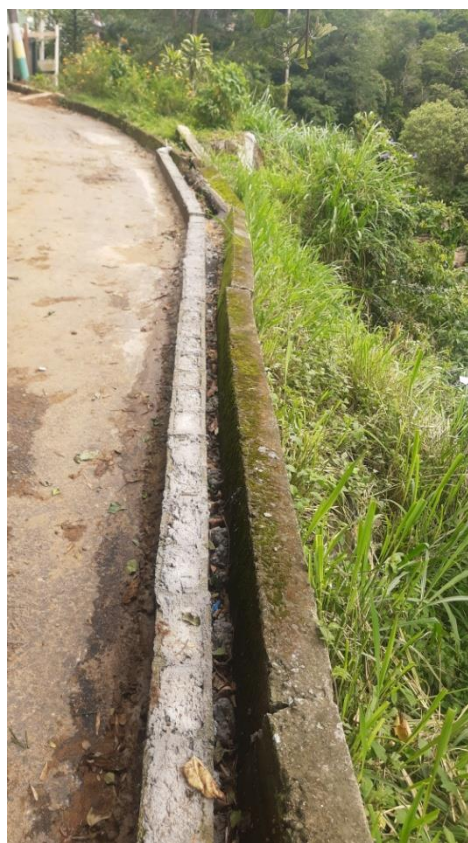
Figuras 5 (a) (b). Meio-fio ao lado da casa danificada

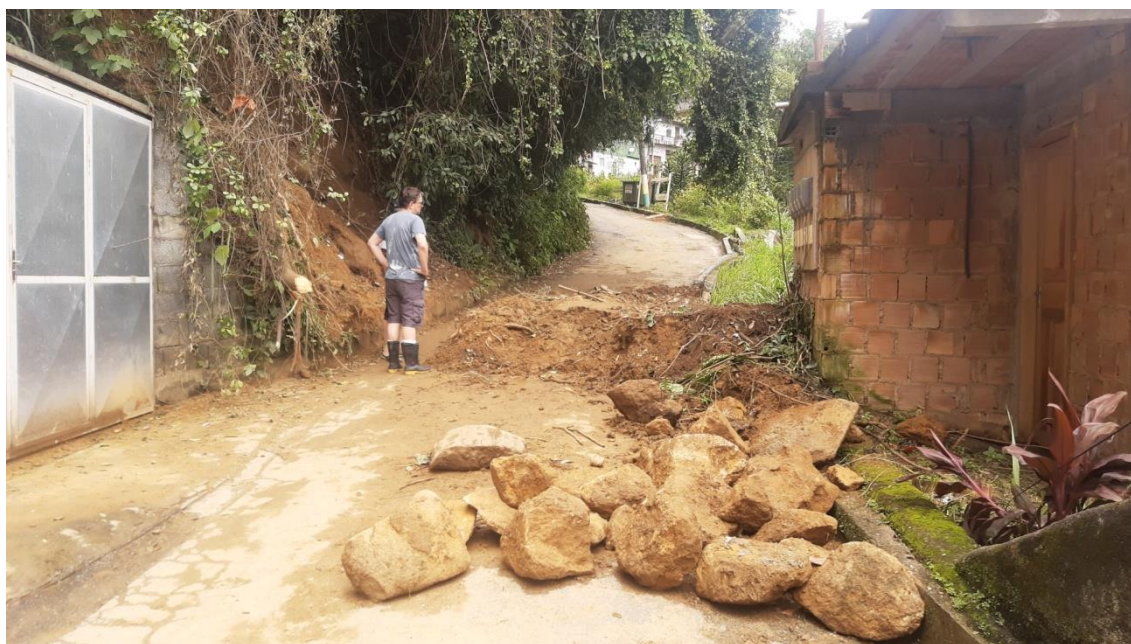
Não foram percebidas quaisquer habitações na parte inferior da via (na parte das rachaduras), porém, mais embaixo, próximo à casa de número 730 C, foi observada uma casa já danificada, que teve toda frente de sua alvenaria destruída. Essa casa tem sua estrutura em concreto armado, viga-pilar-laje pré-moldada, apresentando um térreo e o primeiro pavimento (este ainda sem emboço). No outro lado da via, oposto ao da casa, há um talude que sofreu um deslizamento. O meio-fio do lado da casa, além de parcialmente quebrado, possui certa inclinação para o lado do rio.

Figura 6. Imagem mostrando a casa danificada e o talude que cedeu, atingindo-a.

Observação: Sugere-se a interdição da casa mencionada no relatório (casa vizinha à casa verde de número 730 C).

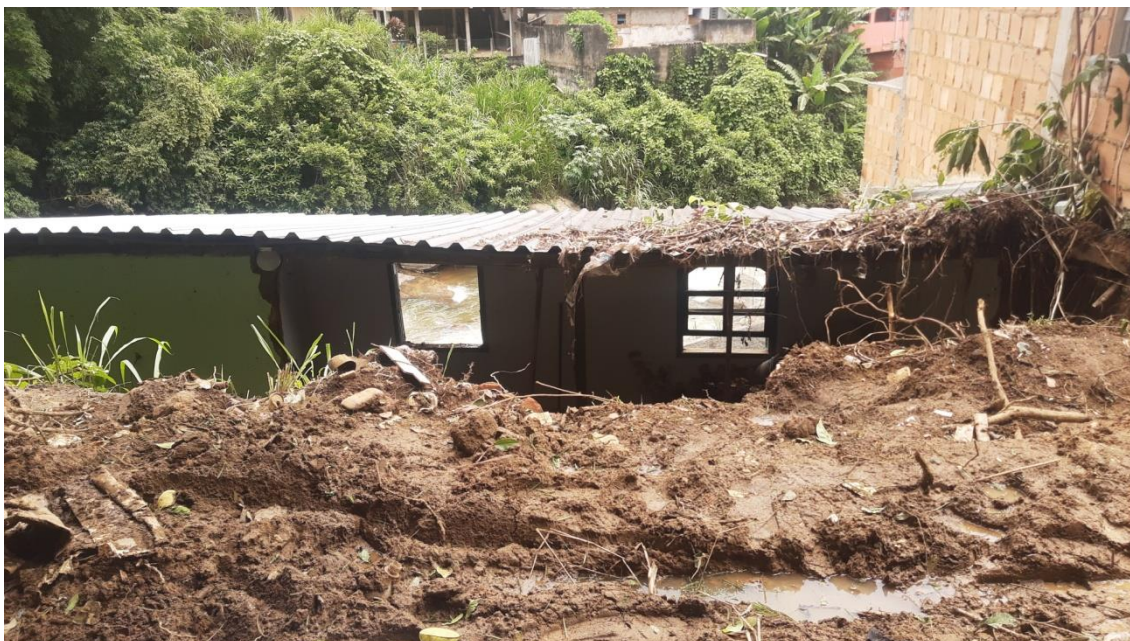
Figura 7. Imagem da frente da casa danificada, com sua alvenaria destruída.

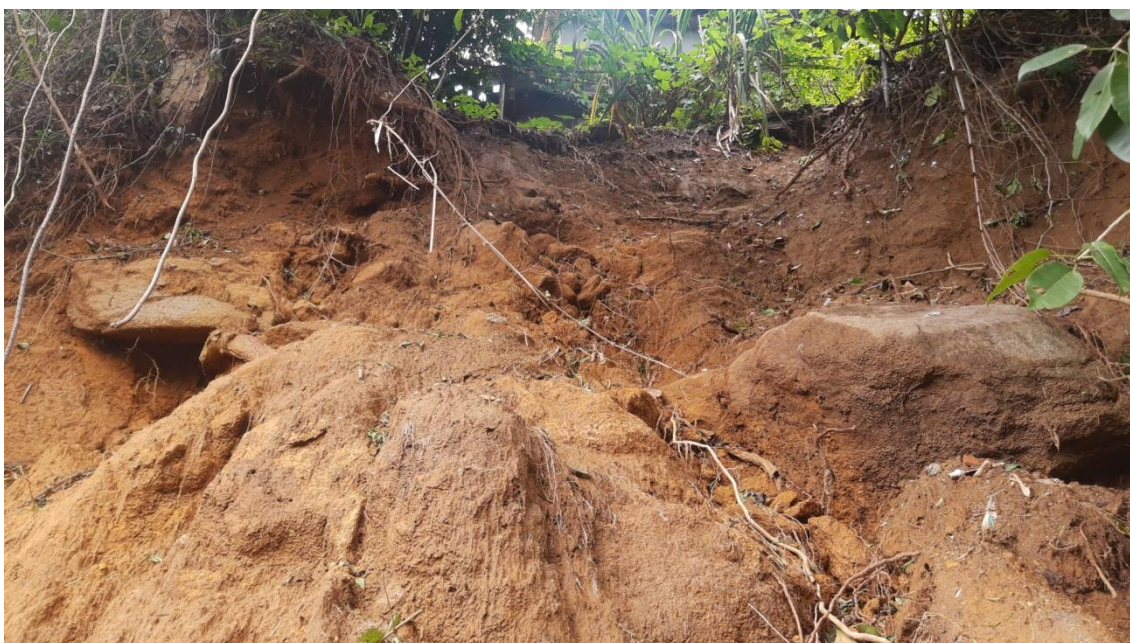
Figura 8. Imagem do talude que deslizou, podendo ser vistos blocos rochosos e uma árvore já com suas raízes expostas.
