## RELATÓRIO TÉCNICO DE DELIMITAÇÃO DE ÁREAS DE RISCO EM CARÁTER EMERGENCIAL

### VISTORIAS REALIZADAS NO DIA 18/02/2022

Secretaria de Defesa Civil e Ações Voluntárias – SDCAV

Relatório Técnico de delimitação de áreas de risco em caráter emergencial

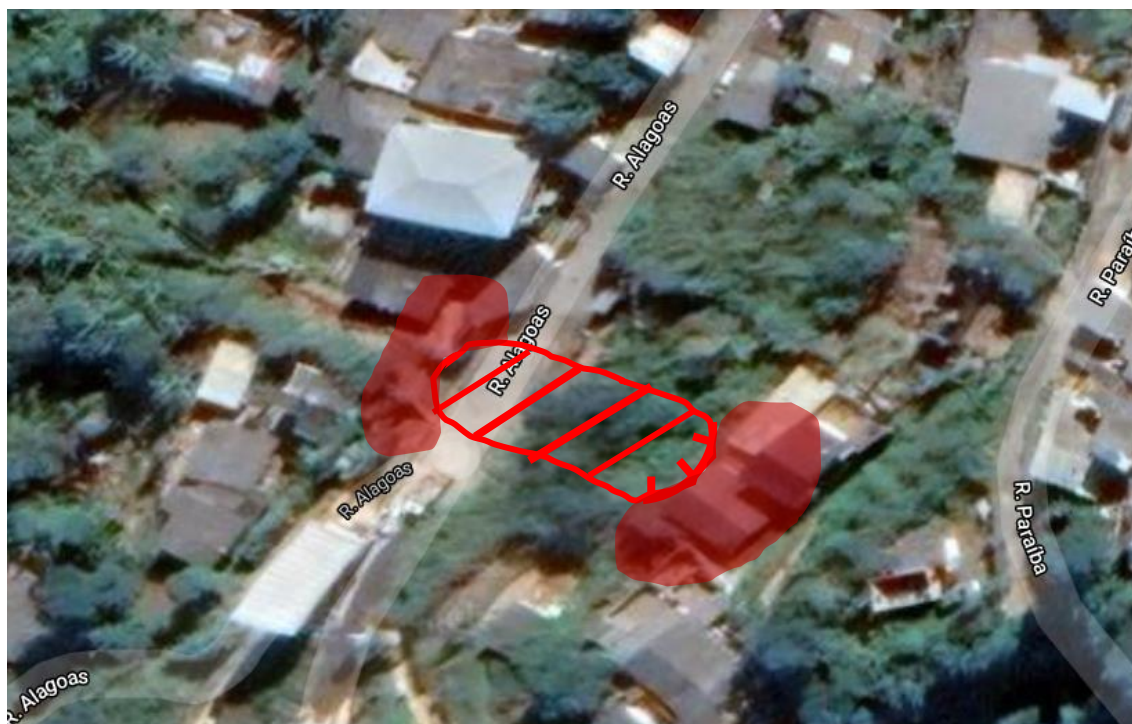
22°32'03.1"S 43°13'29.1"W

Deslizamento a jusante de um imóvel localizado no ponto final da Rua Alagoas causando a obstrução da via, no qual apenas um imóvel foi afetado diretamente e outros 6 imóveis (aproximadamente) no entorno e a jusante encontram-se em risco. No imóvel em questão não possui ninguém residindo e também não houve vítimas.

Delimitação da área de risco para interdição e evacuação imediata

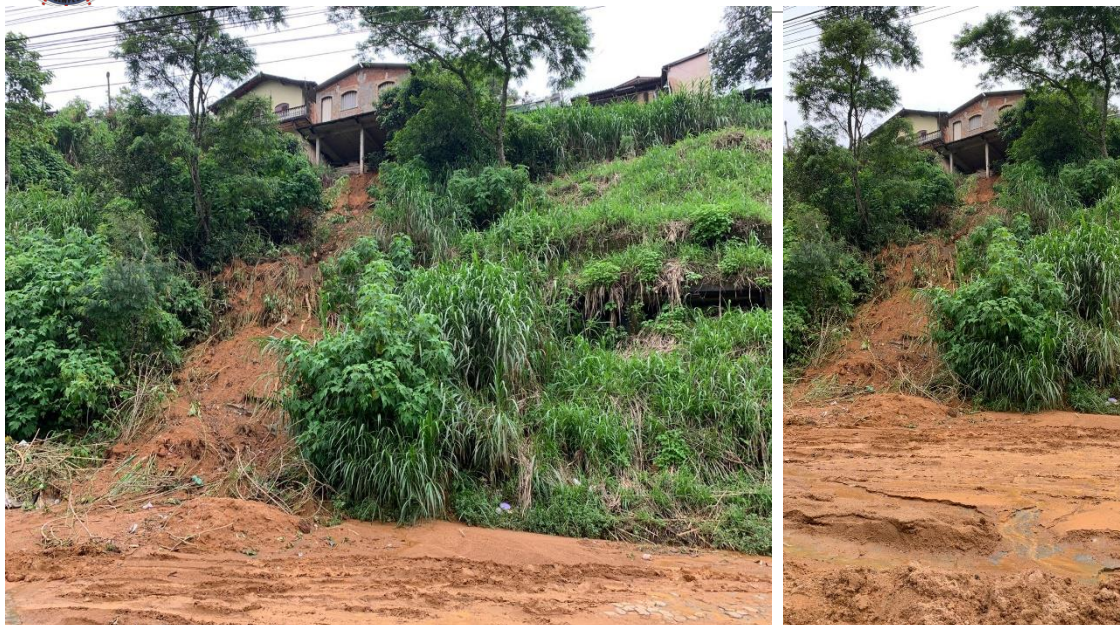
Figura 1 e 2. Imóvel com deslizamento a jusante, localizado na Rua Alagoas

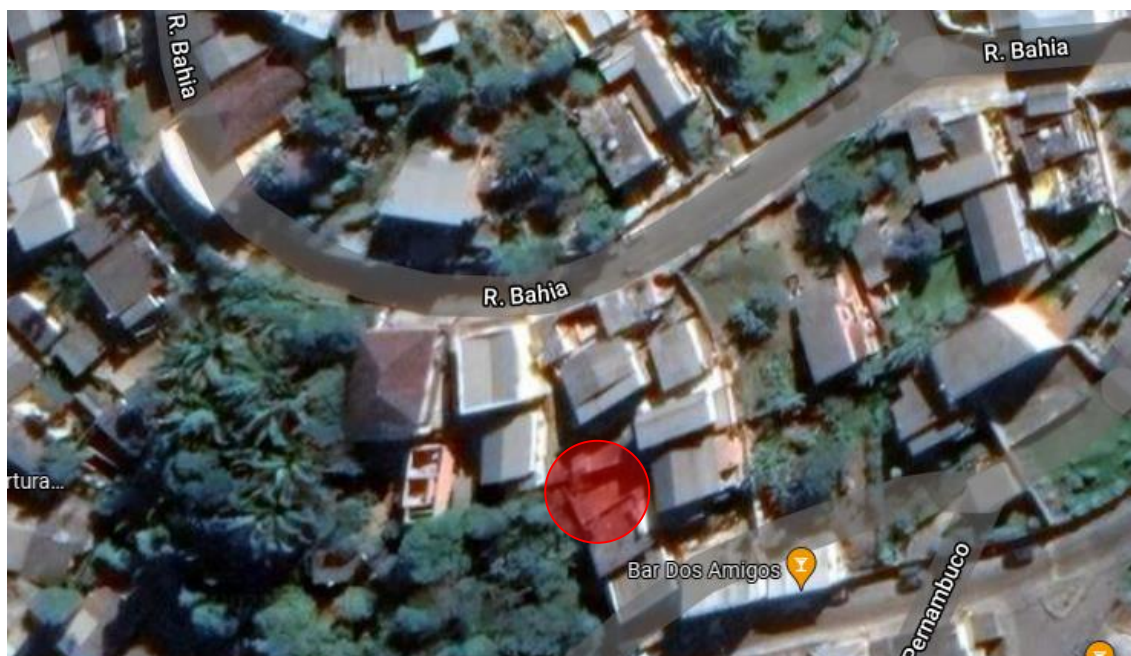
22°31'51.9"S 43°13'27.0"W

Pequeno deslizamento a montante de dois imóveis localizados da Rua Bahia, na altura do Bar do Almir, no qual acarretou o aparecimento de pequenas trincas e rachaduras nas paredes, evidenciando que o solo está se movimentando. Além dos dois imóveis parcialmente atingidos, o entorno imediato possui mais 4 casas com possível risco.

Área afetada

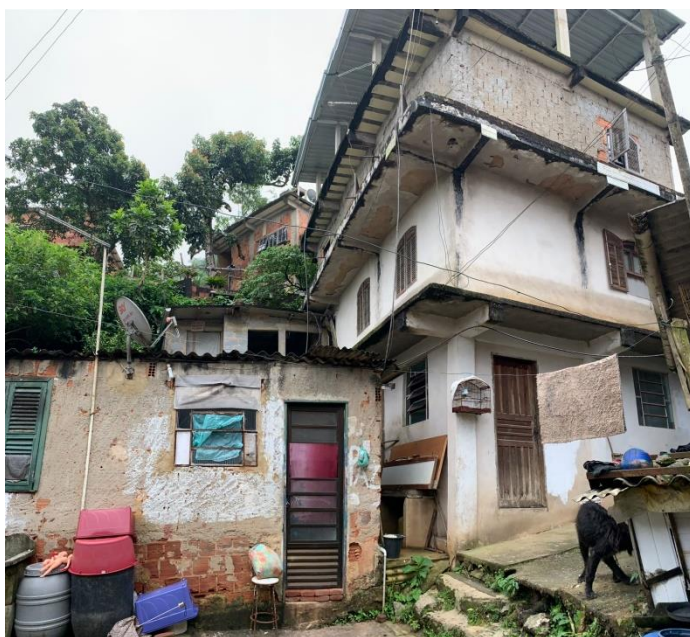
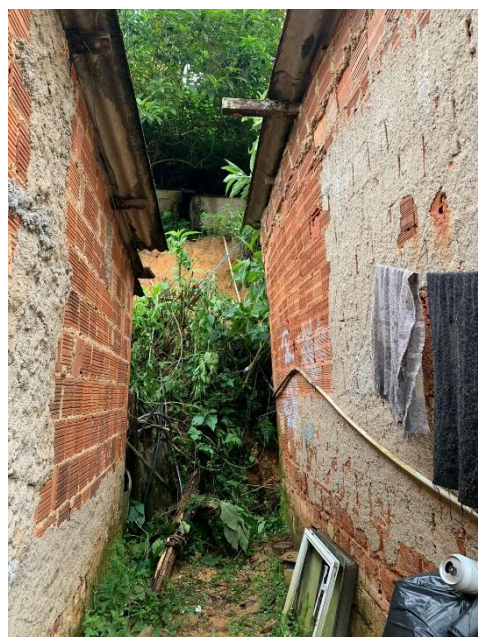
Figura 1 e 2. Imóvel parcialmente (imagem da esquerda) atingido e o confrontante (prédio) que possui térreo + 2 pavimentos.

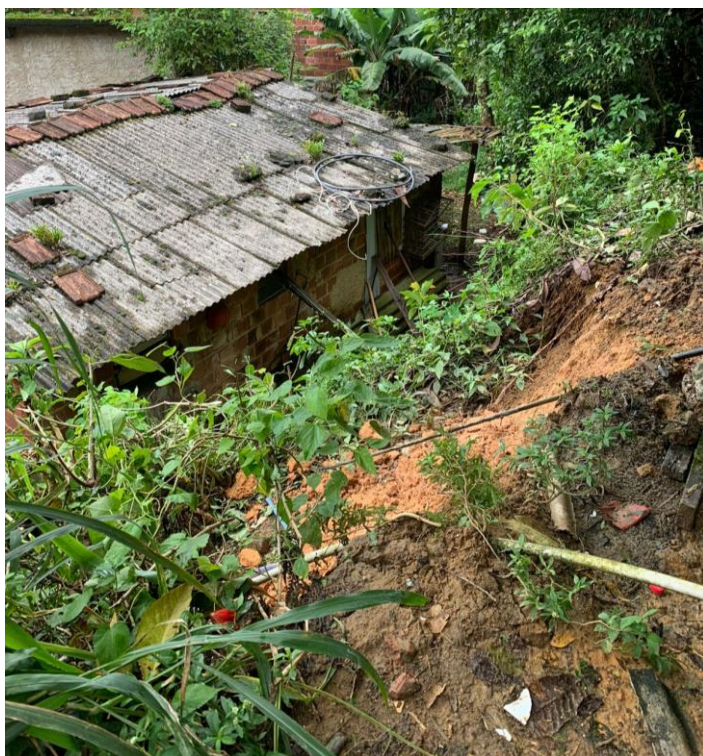
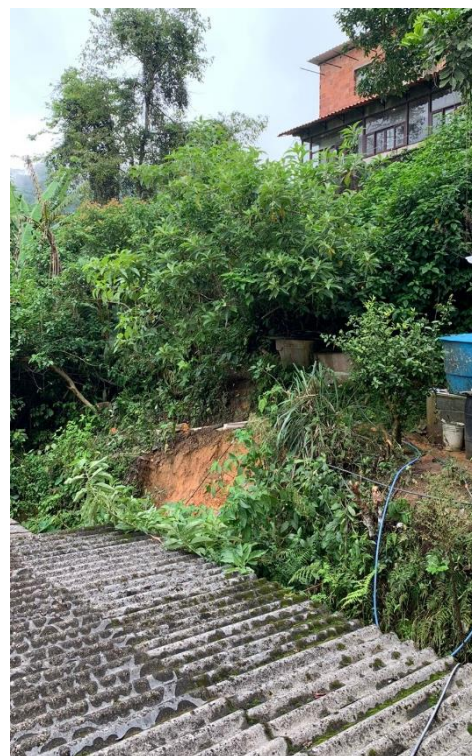
Figura 3 e 4. Deslizamento a montante dos dois imóveis.

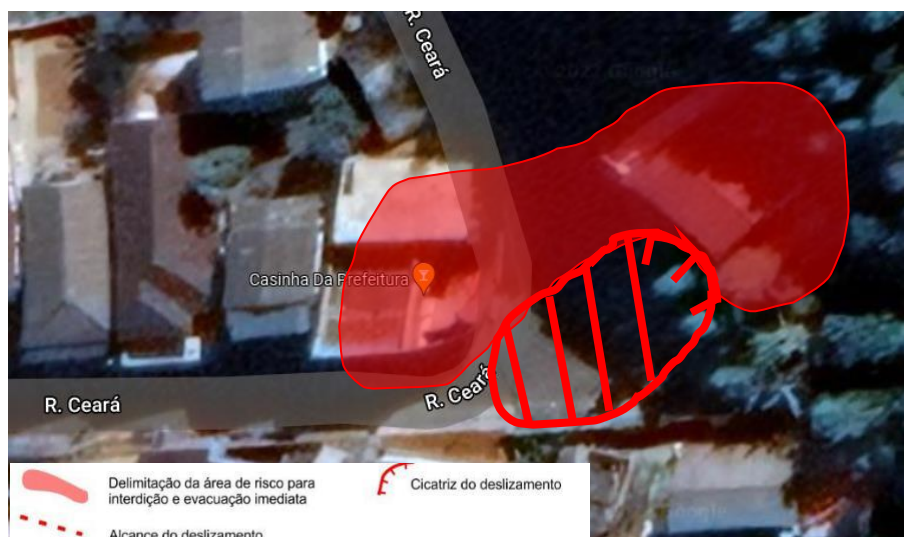
ÁREA 01 – 22°31'23,4"S • 43°13'11,6"S

Situada no Bairro Espírito Santo, Quitandinha, a Rua Ceará foi atingida por dois deslizamentos (área 01 e 03) e um escorregamento de massa (área 02). Em vistoria ao local junto com a equipe de Defesa Civil de Niterói e uma arquiteta voluntária, foi possível identificar aproximadamente 30 casas com risco direto.

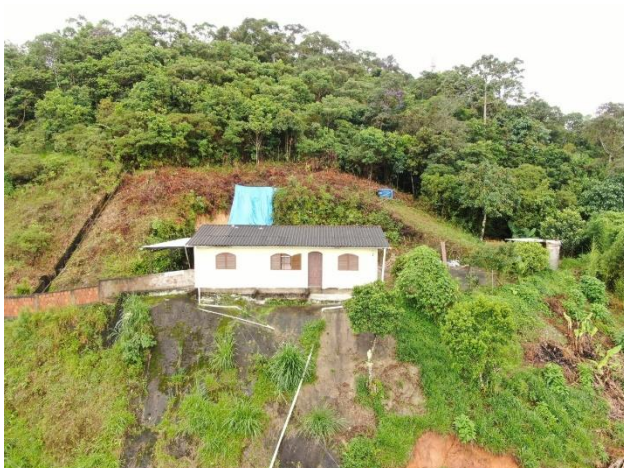
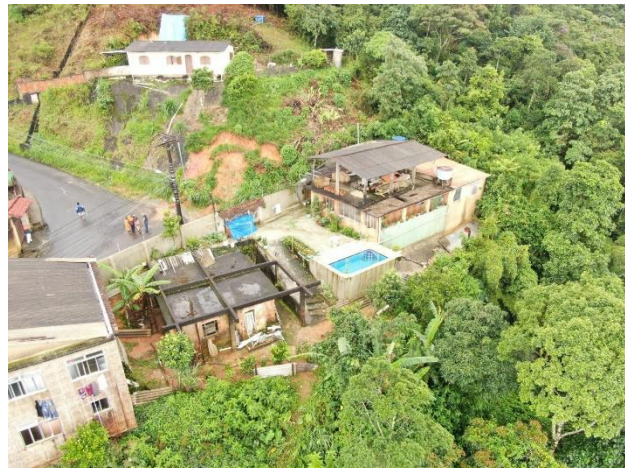
ÁREA 01 – Imóvel com deslizamento a jusante e a montante. 3 imóveis confrontantes com risco de serem atingidos. A família permanece no local, mas não houve vítimas.

Figuras 01 e 02. Imóvel com deslizamento a jusante e a montante

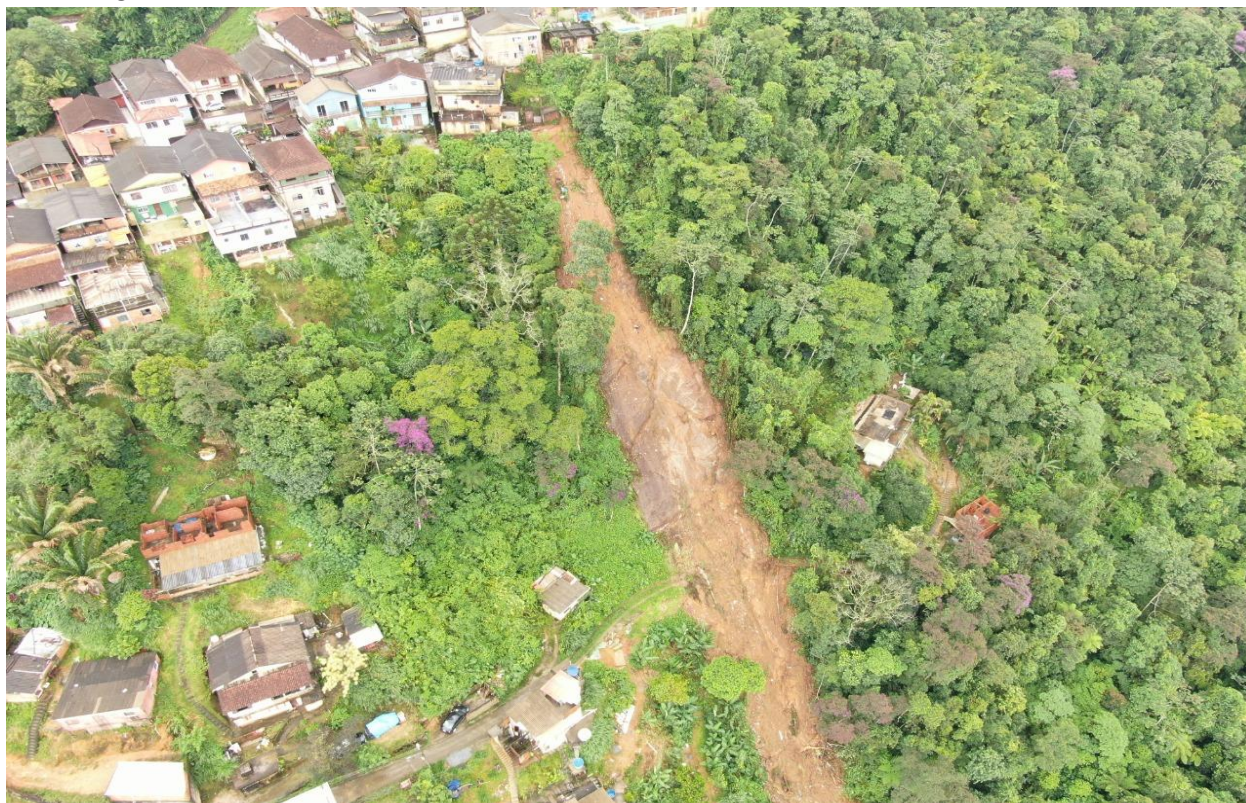
ÁREA 02 – Escorregamento de massa muito extenso que tem início na Rua Ceará, passa pela Rua Minas Gerais e termina na Rua Maranhão. Nenhum imóvel foi atingido diretamente, mas existem aproximadamente 30 imóveis no entorno imediato com alto risco devido a probabilidade de novos escorregamentos.

Figura 01. Escorregamento de massa que pegou da Rua Ceará até a Rua Maranhão

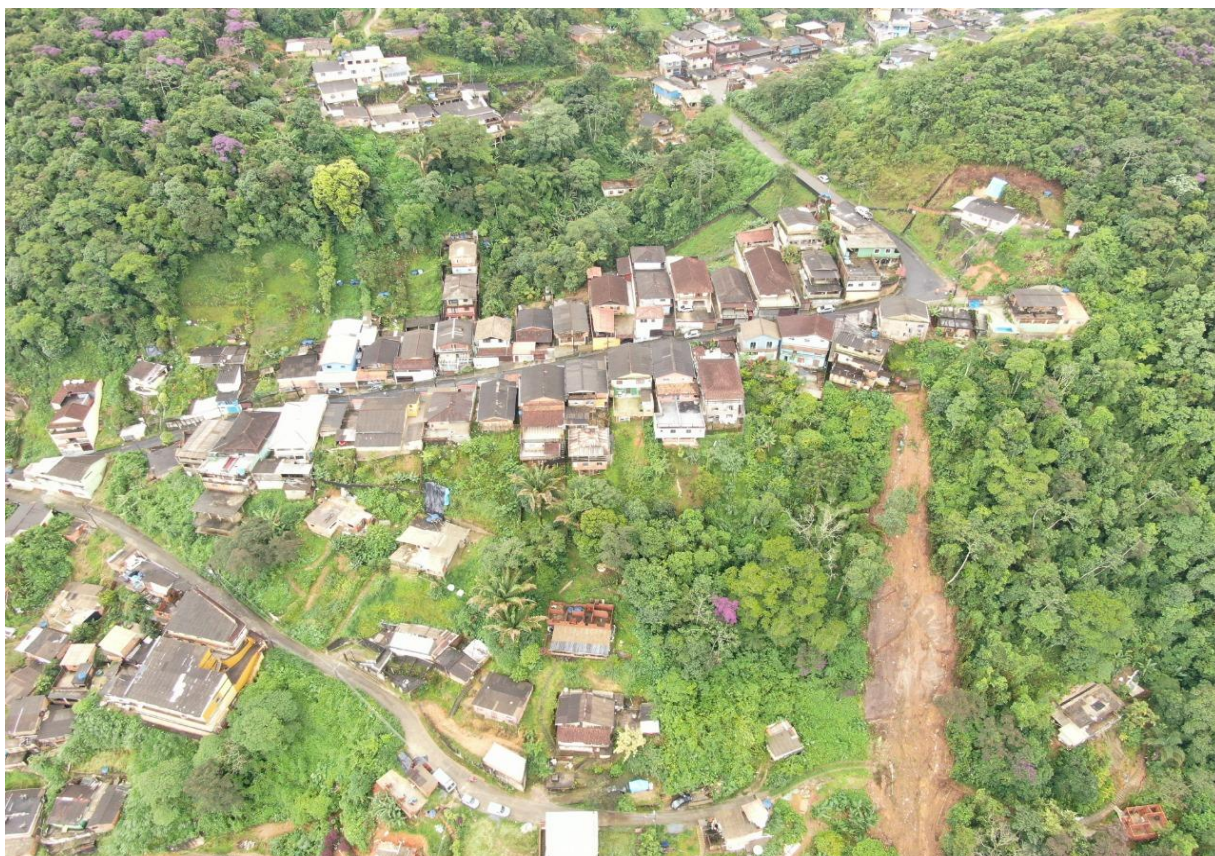
Figura 02. Escorregamento de massa que pegou da Rua Ceará até a Rua Maranhão.

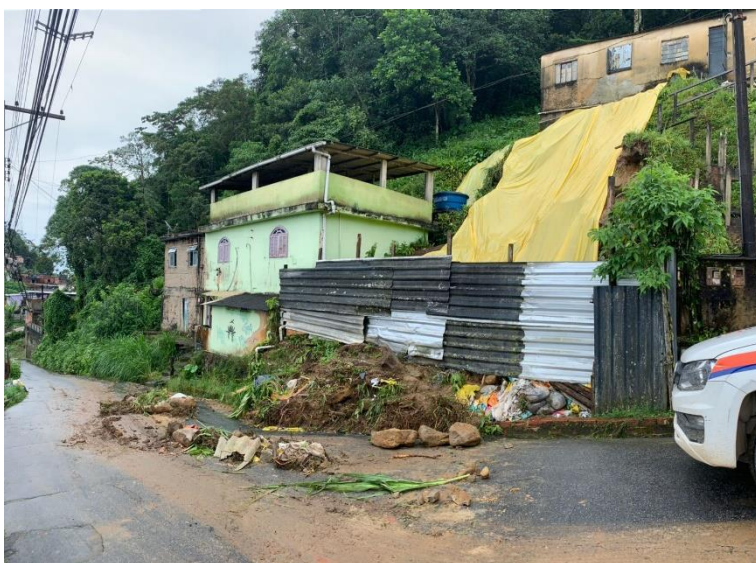
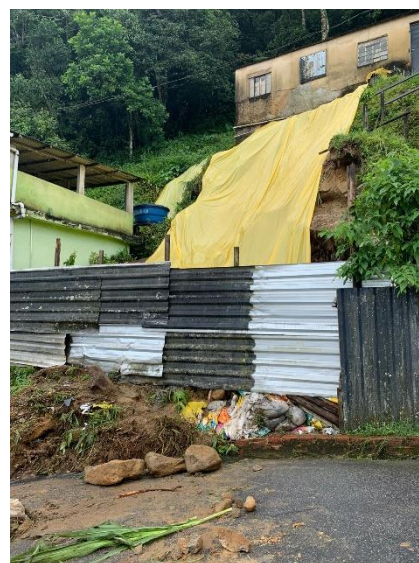
ÁREA 03 – Deslizamento com pedras a jusante de um imóvel, no qual não possui civis residindo no momento da vistoria. Os moradores locais removeram parte da obstrução e recolocaram as telhas de vedação para conter novos deslizamentos.

Figuras 01 e 02. Imóvel com deslizamento a jusante comprometendo parte da via.

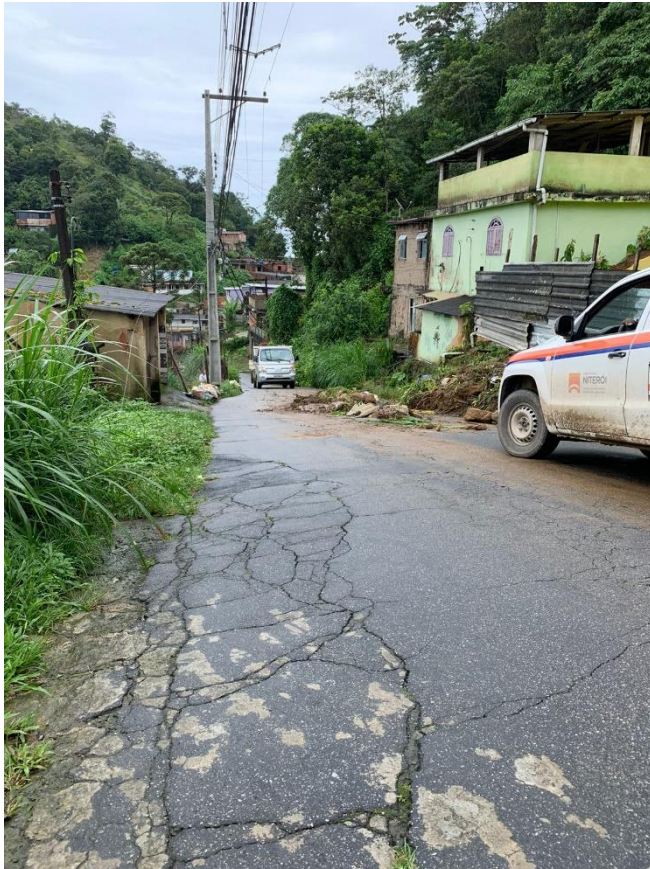
Figura 03. Afundamento de via bem demarcado indicando movimentação do solo, evidenciando possíveis novos deslizamentos nos imóveis a jusante da via.

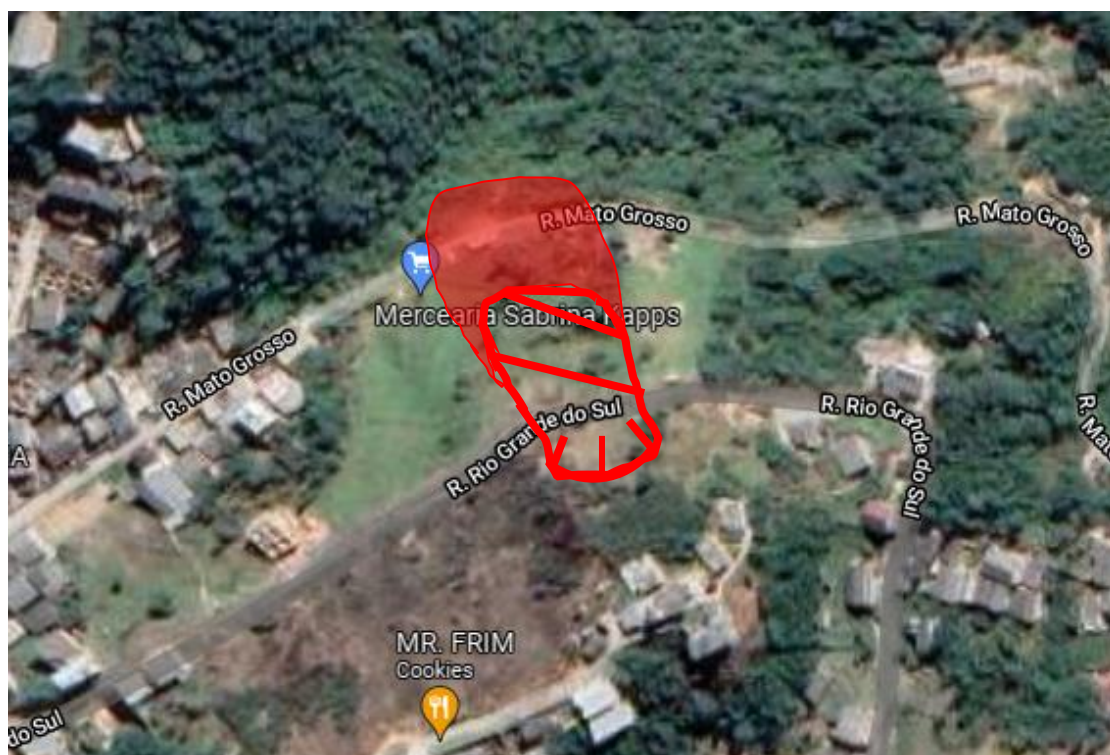
22°31'15.4"S - 43°13'03.2"W

O deslizamento começou a montante da Rua Rio Grande do Sul causando a obstrução da via continuando a jusante da via por aproximadamente 4m/5m. No entorno imediato não existem imóveis e também não houve vítimas.

Delimitação da área de risco para  
interdição e evacuação imediata

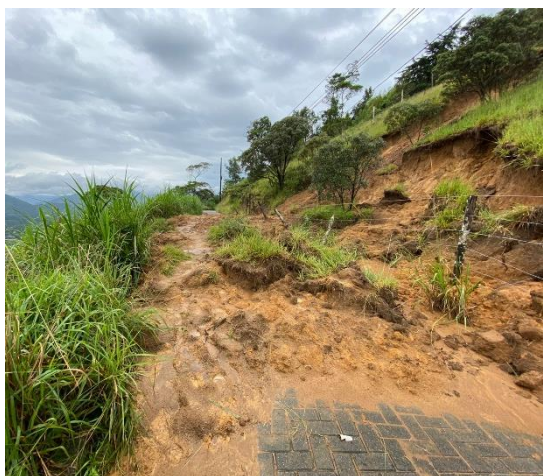
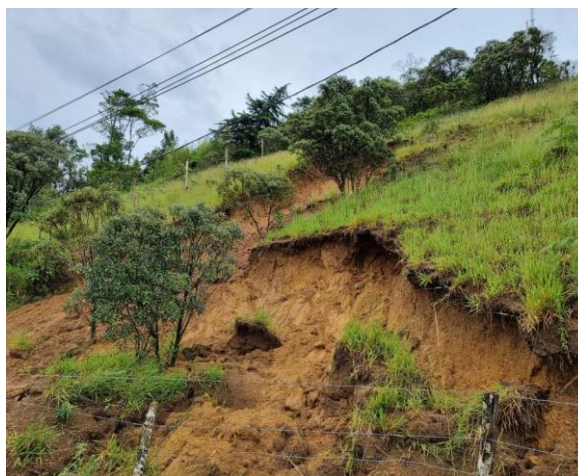
Figuras 01 e 02. Deslizamento com obstrução da via.

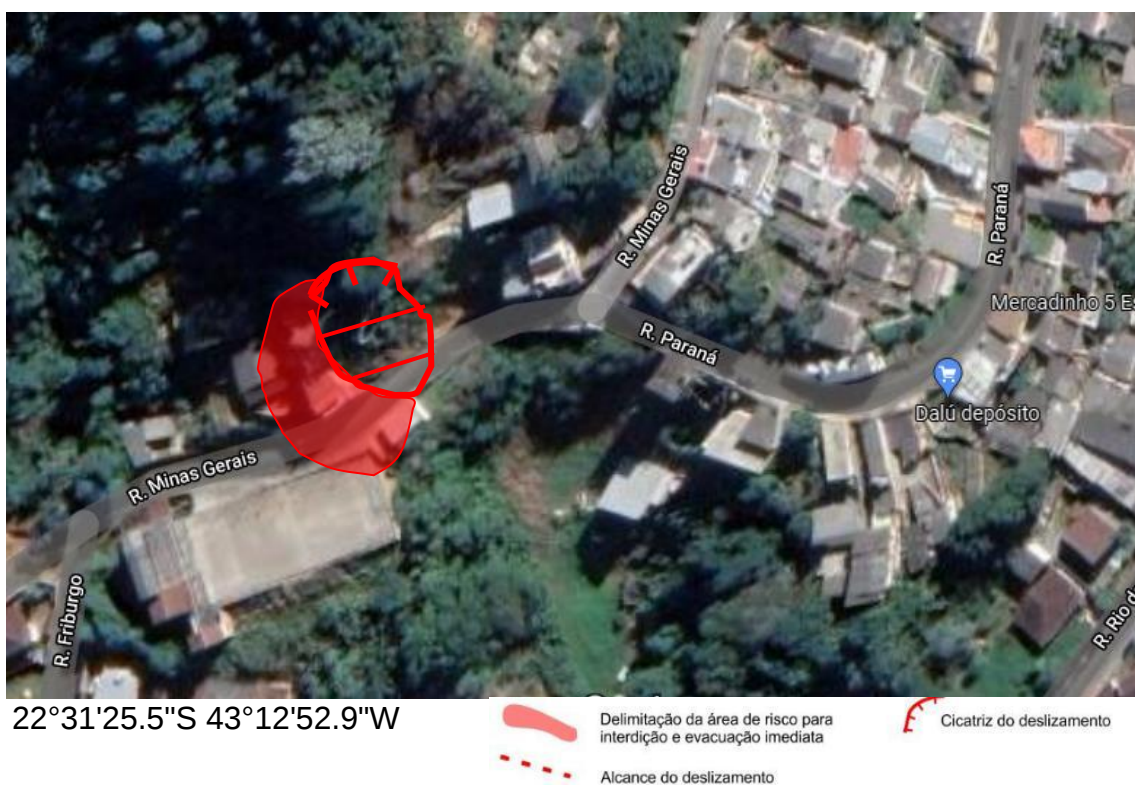
Dois deslizamentos situados a jusante e a montante de um imóvel que causaram a obstrução da via. Os moradores encontravam-se, no momento da vistoria, fora do imóvel por segurança. Não houve vítimas.

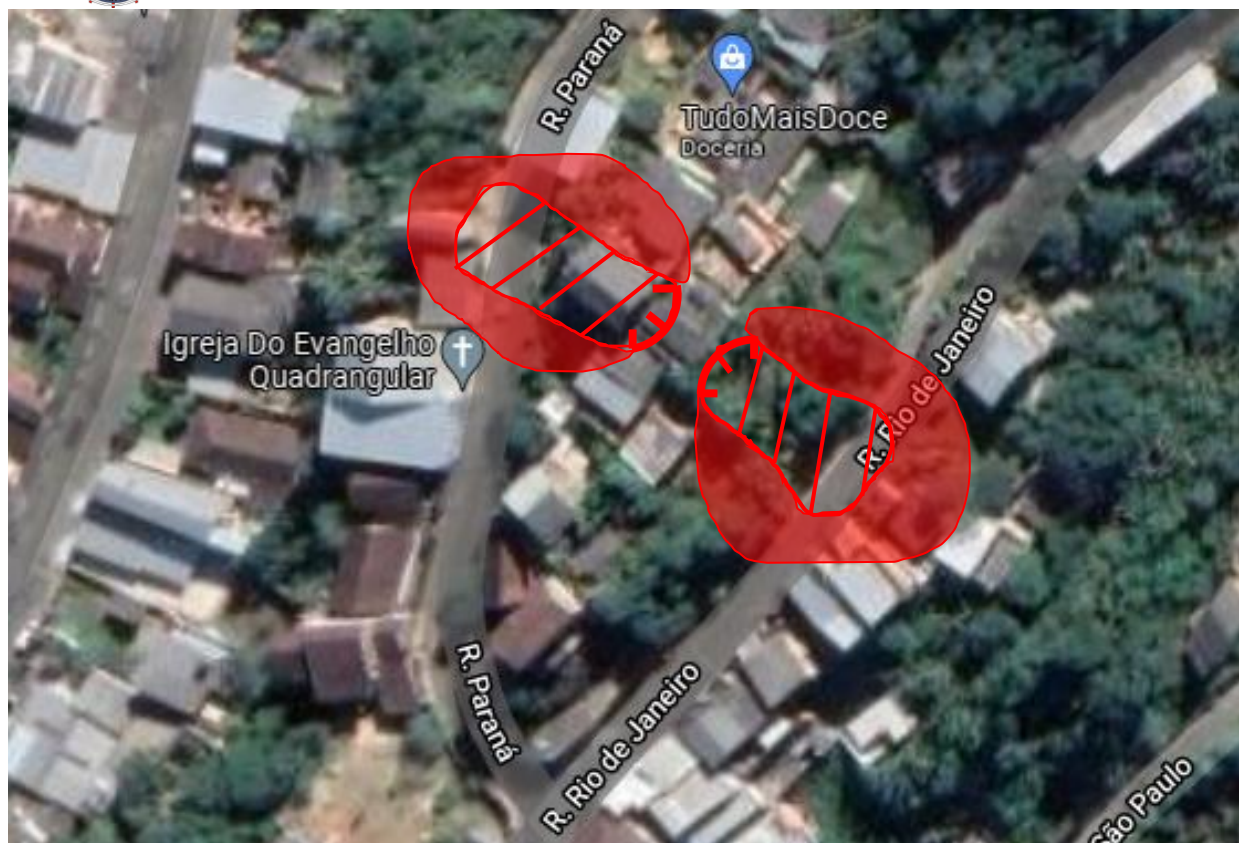
22°31'22.3"S 43°12'41.2"W

Após vistoria ao local, foram constatados 2 deslizamentos da Rua Rio de Janeiro e 1 na Rua Paraná, todos a jusante dos imóveis causando a obstrução da via e danos estruturais visíveis. Não houve vítimas.

Delimitação da área de risco para interdição e evacuação imediata

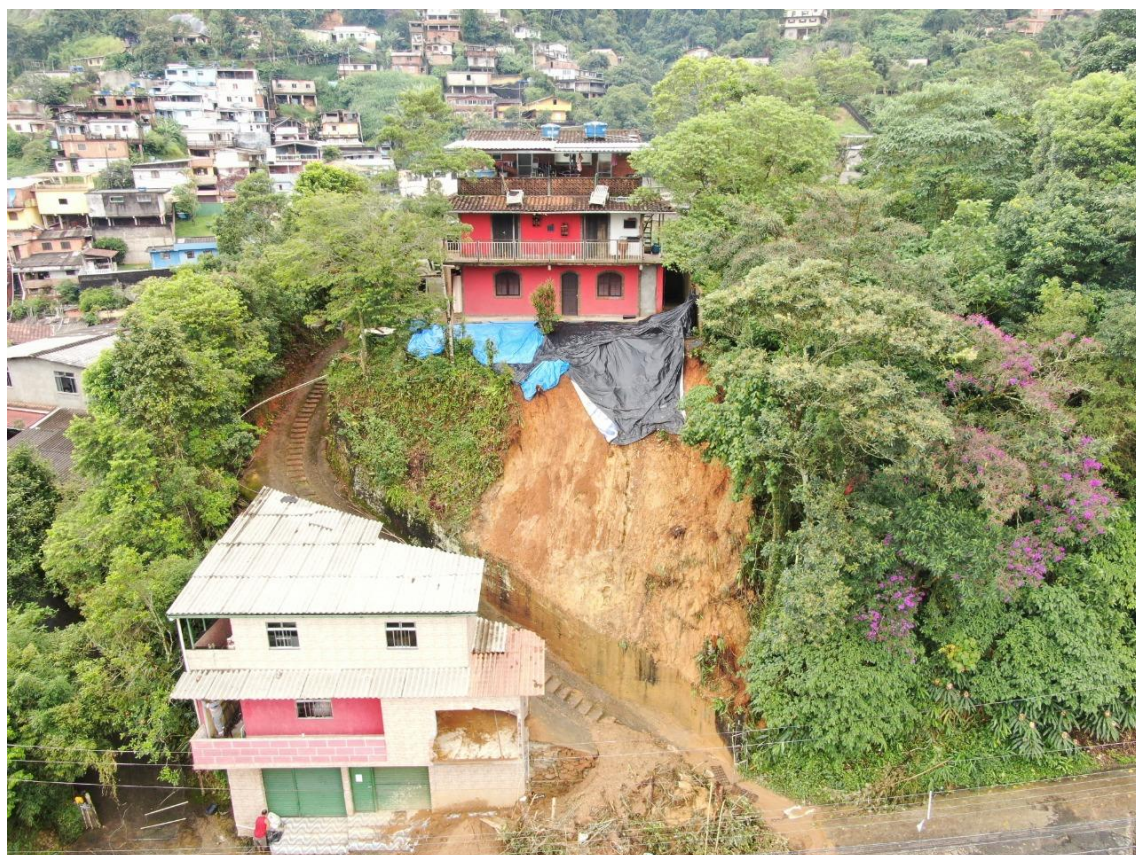
Figura 01. Deslizamento na Rua Rio de Janeiro a jusante do imóvel, atingindo parcialmente uma residência, causando danos estruturais e obstruindo a via. Sem vítimas.

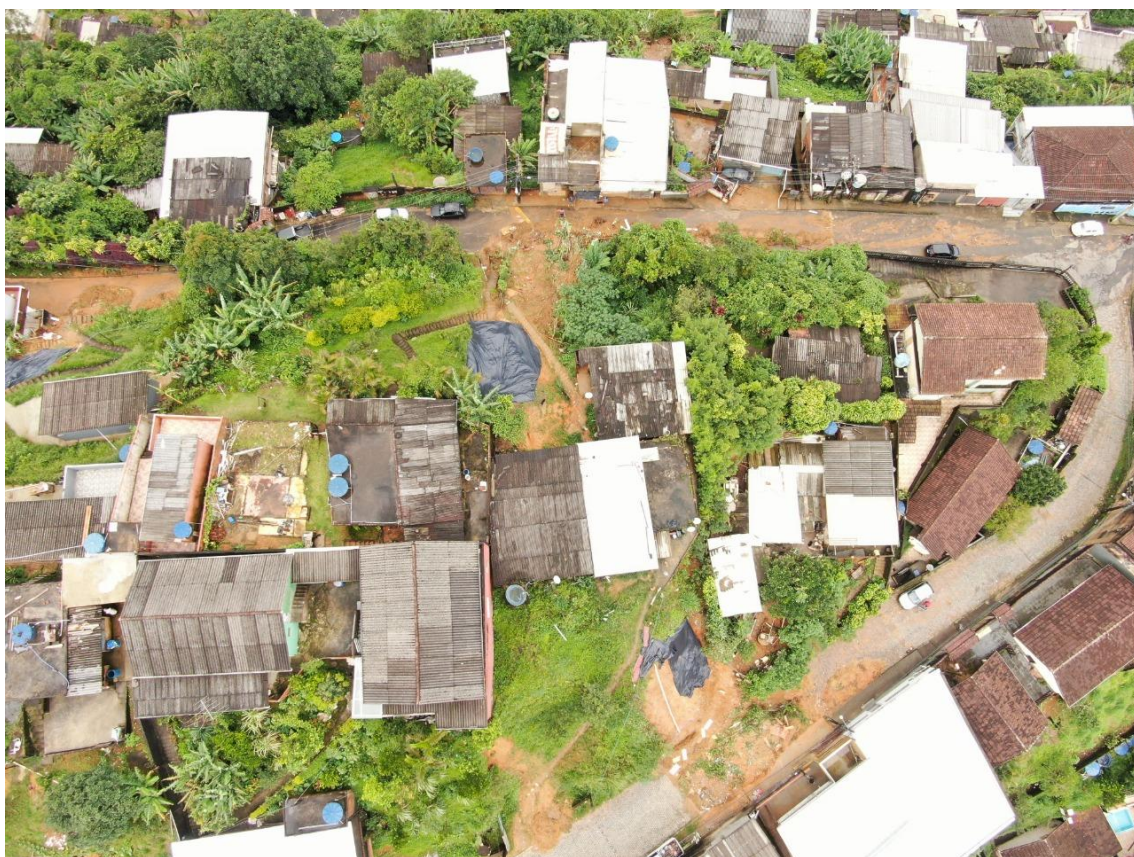
Figura 02. Deslizamento na Rua Rio de Janeiro e na Rua Paraná a jusante do imóvel causando obstrução da via. Sem vítimas.

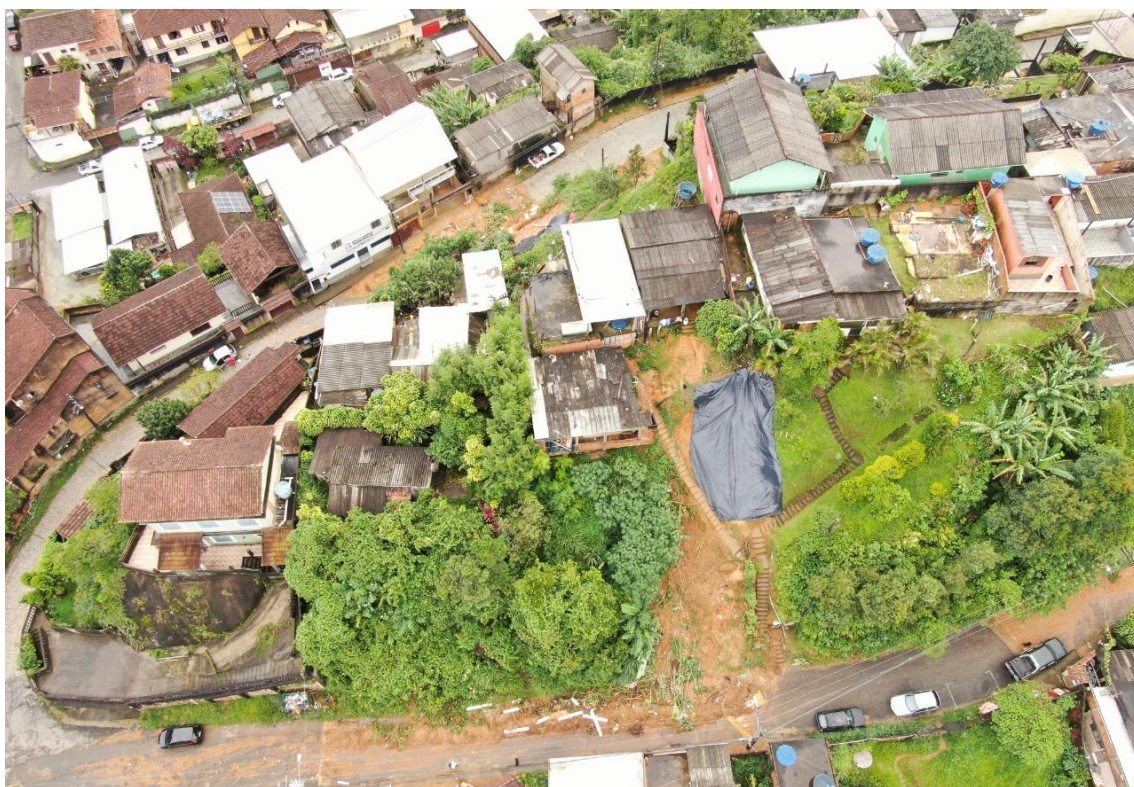
Figura 03. Deslizamento a jusante do imóvel causando obstrução da via.
