**Fevereiro de 2024**  
**Rua Itacaré, Vilar dos Teles - São João de Merito**  
**Lat: 7481313.00 m S / Long: 667752.00 m E**

**Lauda Técnico:**

Em atendimento ao Ofício nº 019/2024 – GAB/SUBSEMPDEC do Município de São João de Meriti, o DRM-RJ realizou nos dias 05 e 06 de fevereiro de 2024, vistoria técnica emergencial na Rua Itacaré e Travessa Itacaré, bairro Vilar dos Teles. A vistoria teve como objetivo avaliação de Risco Remanescente de movimento de massa decorrentes de chuvas intensas dos dias 13/01/2024.

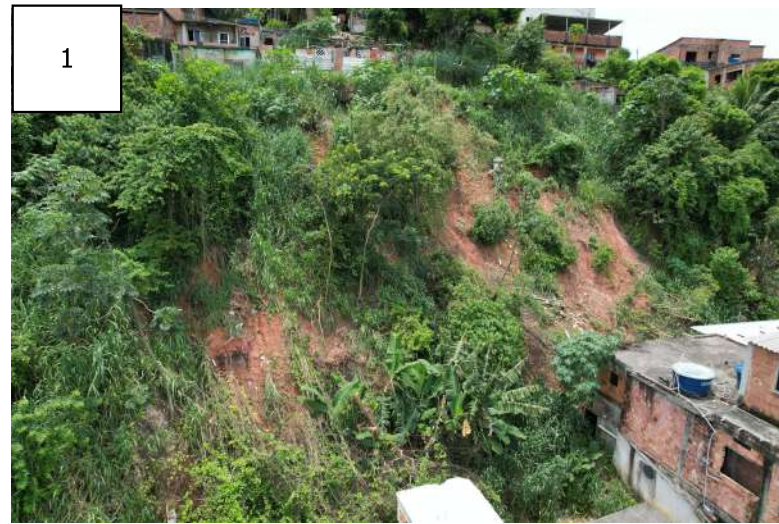
Trata-se de uma encosta com diversas cicatrizes de deslizamentos planares rasos, composto por solo, vegetação e lixo/entulho (Foto 1), que ocorreram a montante da rua Itacaré e atingiram os fundos dos imóveis, localizados a jusante da encosta. Além disso, há sulcos erosivos nas cicatrizes de deslizamento. Segundo a Defesa civil, a área já apresenta histórico de deslizamentos e algumas medidas mitigadoras já foram realizadas, como a instalação de sistema de alerta e alarme por sirenes e a interdição de imóveis .

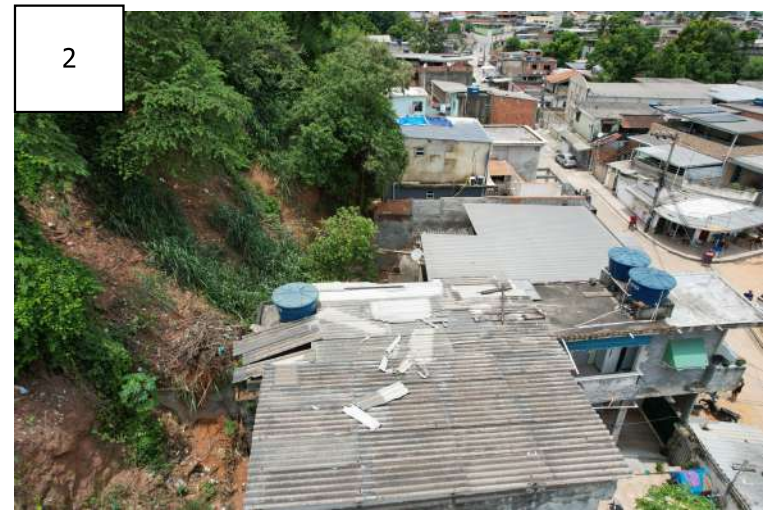
A encosta é composta por solo, rocha alterada e blocos de rocha, vegetação de alto porte, aterro e lixo/entulho. Observa-se que a distância da encosta para as residências variam de 2m a distância nula, com cortes verticais de talude (Foto 2). A altura da encosta é de aproximadamente 30m com inclinação variando de 60° a 80°. Observa-se a inclinação de algumas árvores de alto porte e outras com raízes expostas causadas pelos processos erosivos.

Distâncias das moradias para o talude variando de alguns metros a zero.

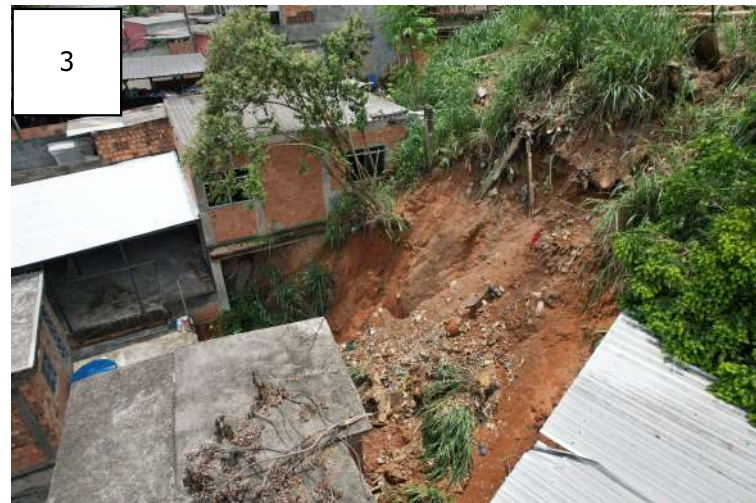
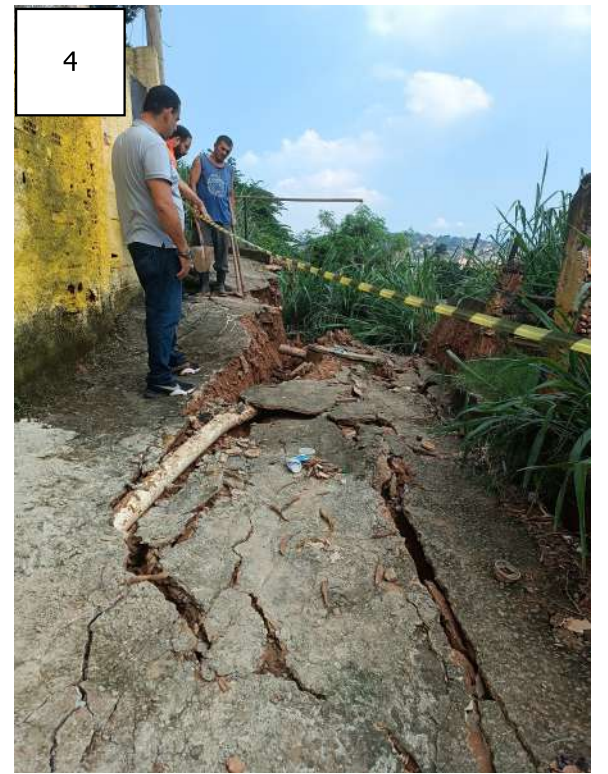
A montante e a meia encosta, na travessa Itacaré, houve rompimento de aterro, entulho/lixo que ocorreu no acesso dos moradores (Foto 3), provocando a queda parcial da via e rompimento da tubulação de água servida (Foto 4). Na crista desse rompimento existem ruínas de uma construção que foi demolida, porém o material da demolição não foi retirado, causando carga sobre o talude. A residência a montante está há uma distância de 50cm das trincas.

Degrau de abatimento, trincas, queda da parcial da via e tubulação rompida na travessa Itacaré (montante da rua Itacaré).

Dito isso, foi traçado um polígono de Risco Remanescente, uma vez que ocorre o período de chuvas e os processos geológico-geomorfológicos acima relatados encontram-se ativos. Ademais, recomenda-se a fiscalização para o impedimento do lançamento de resíduos sólidos na encosta e monitoramento dos processos geológicos até que medidas mitigadoras sejam realizadas para a redução de riscos.

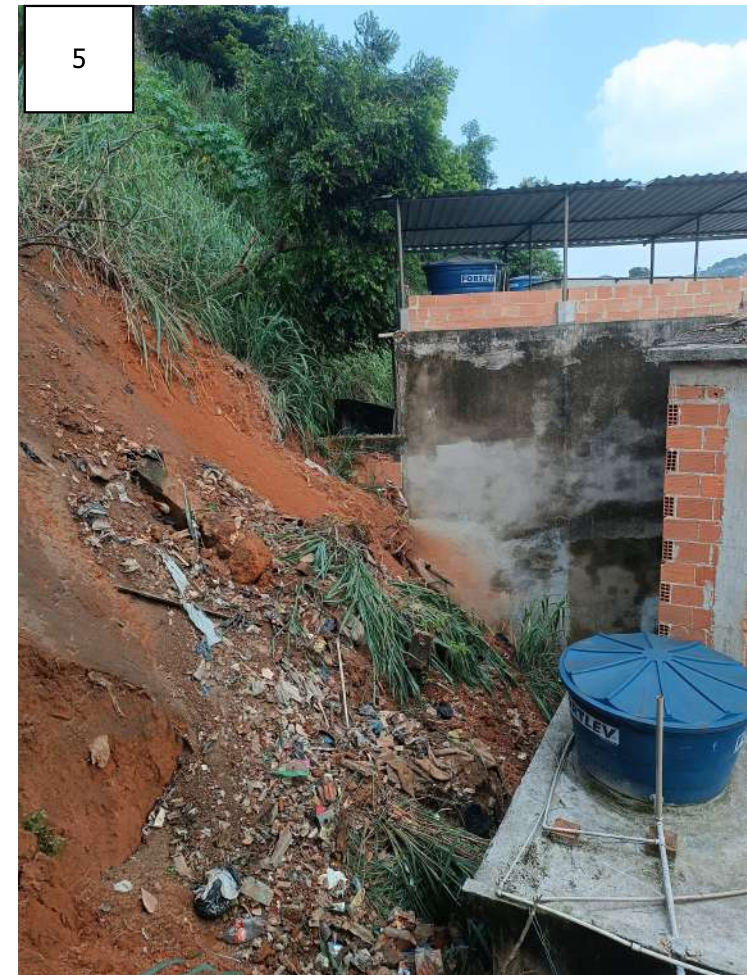
A porção mobilizada atingiu os fundos do imóvel a jusante (Foto 5). Foram observados degraus de abatimento e trincas por toda travessa e inclinação de poste que indicam a possibilidade de novos rompimentos.

Atingimento em residência a jusante da travessa Itacaré.

Devido a gravidade da ocorrência, foram realizadas orientações in loco para os agentes da Defesa Civil e indicação de evacuação imediata dos moradores que estavam em torno do deslizamento e que se encontrava ativo no momento em que os técnicos estavam em campo, no mesmo dia foi entregue a Defesa Civil um polígono emergencial indicando a área crítica.
