## RELATÓRIO TÉCNICO DE DELIMITAÇÃO DE ÁREAS DE RISCO EM CARÁTER EMERGENCIAL

### VISTORIAS REALIZADAS NO DIA 18/02/2022

- **Local: Bairro Meio da Serra**

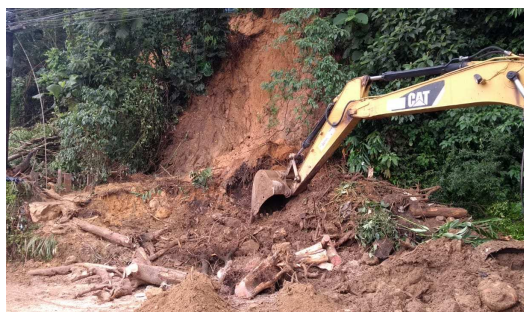
Foto 1 – Presença de maquinário pesado na área de risco.

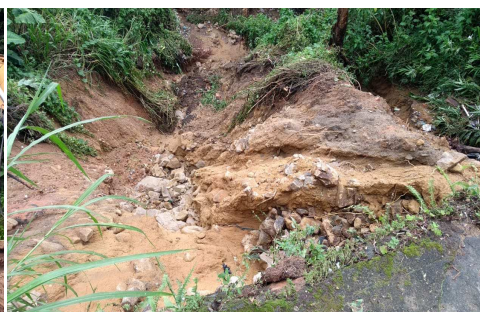
Foto 2 – Deslizamento de Material à montante da via.

Os danos observados estendem-se ao longo de toda a via, onde observou-se escorregamentos de terra com desdobramentos tanto à montante quanto à jusante da via, fruto do intenso fluxo de água da parte alta do terreno, além do escorregamento de maciços rochosos, queda de árvores de grande porte e postes de energia elétrica.

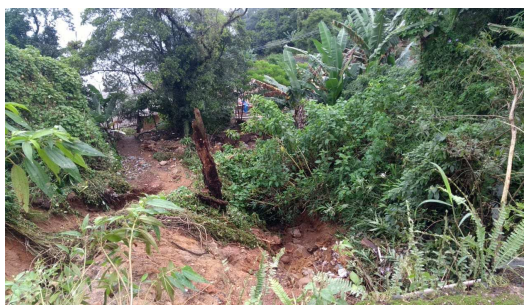
Foto 3 – Deslizamento de material à jusante da via.

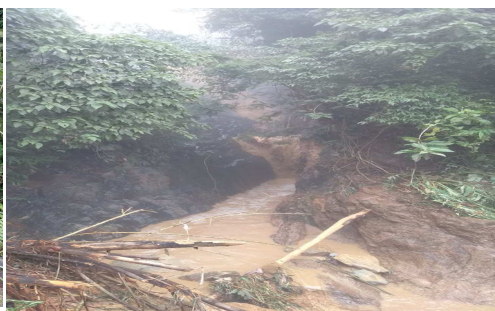
Foto 4 – Fluxo intenso de água à montante da via.

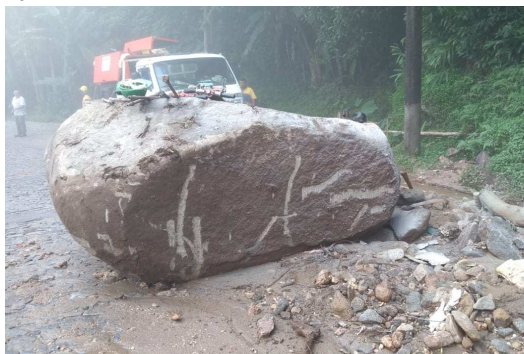
Foto 5 – Deslocamento de blocos rochosos

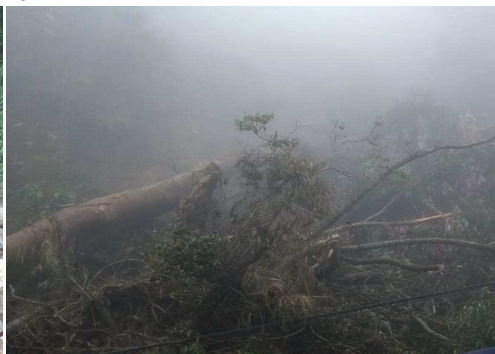
Foto 6 – Deslocamento e arraste de árvores de grande porte.

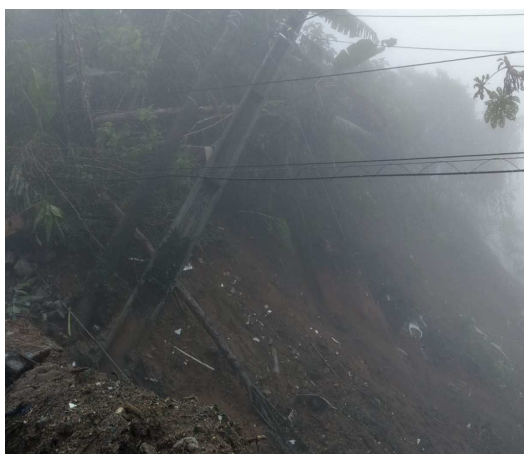
Foto 7 – Danificação da rede elétrica.

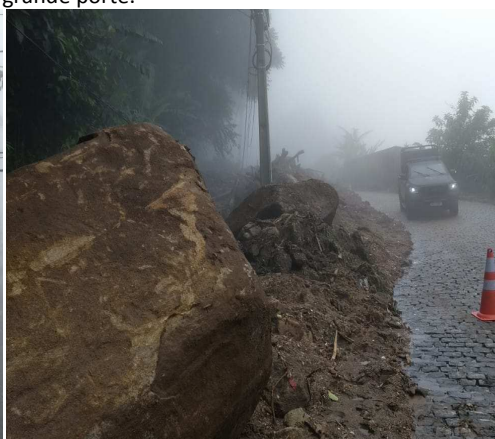
Foto 8 – Obstrução parcial da via.

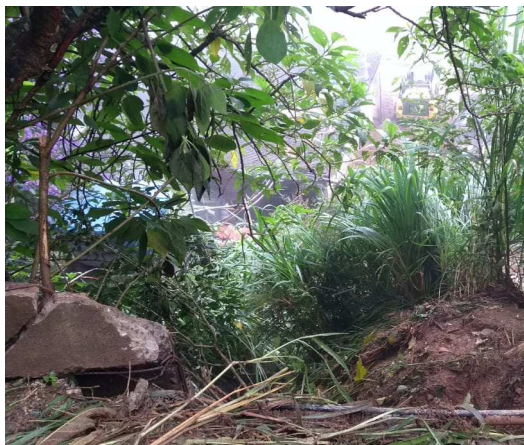
Foto 9 – Residência localizada a jusante da via em área de risco.

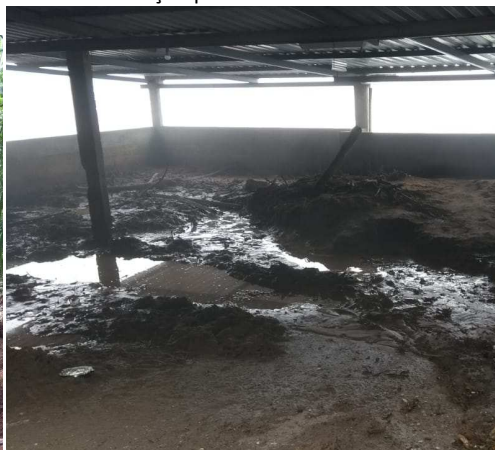
Foto 10 – Garagem de residência a margem da via após inundação.
