**ATENDIMENTO EMERGENCIAL EM CARMO - RJ**  
**JANEIRO DE 2023**  
Rua Barão D'Aparecida - Morro do Estado

Data da Vistoria: 12/01/23  
Data da elaboração do Parecer técnico: 13/01/23

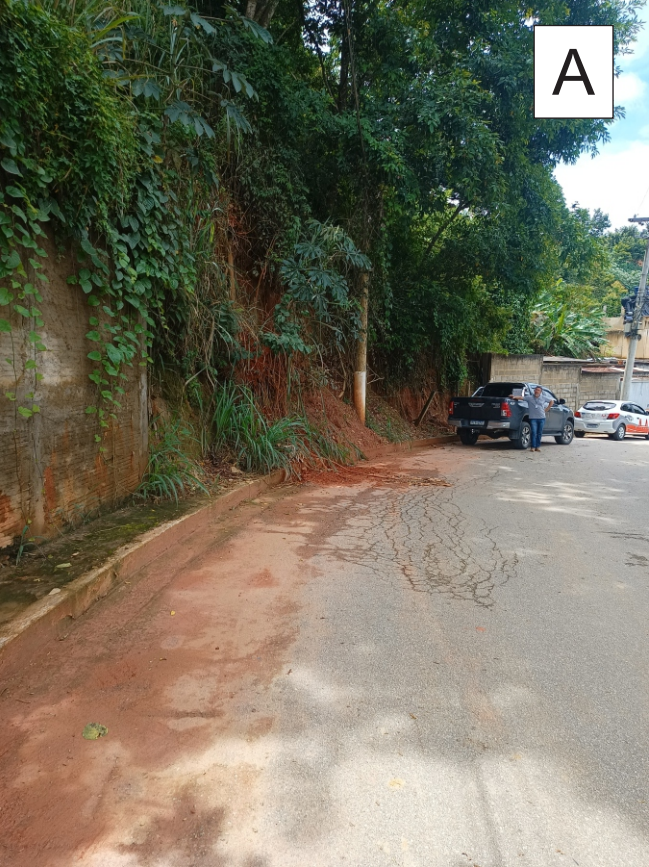
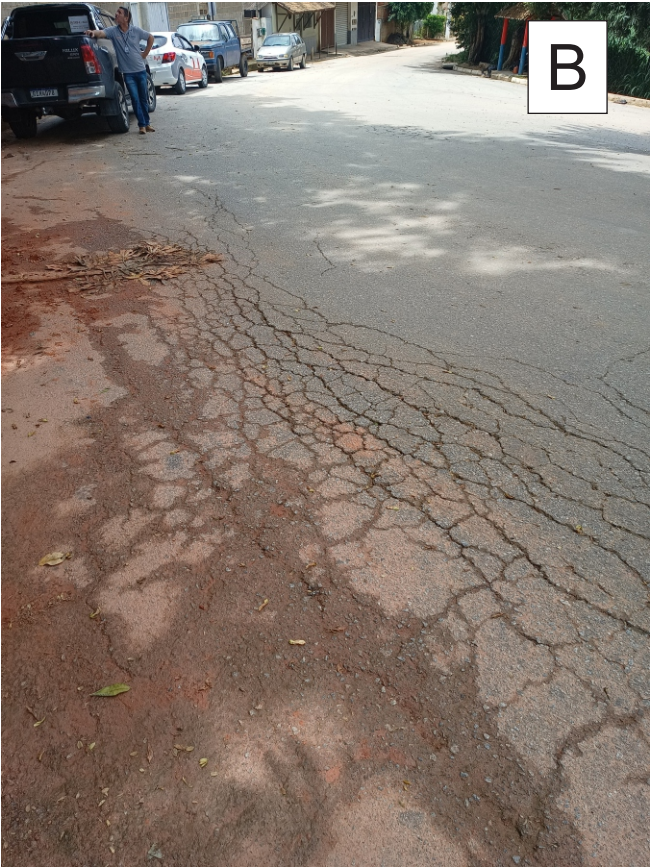
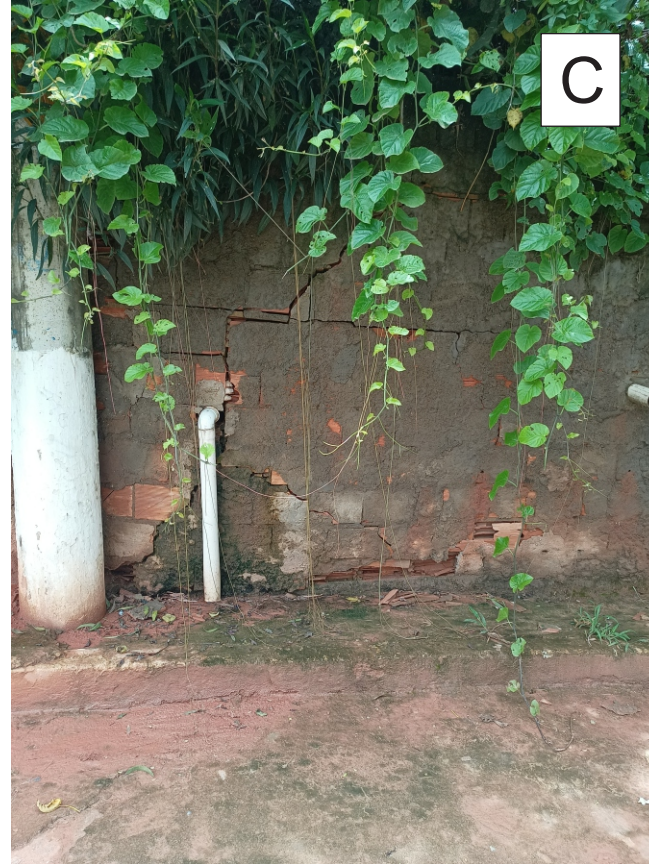
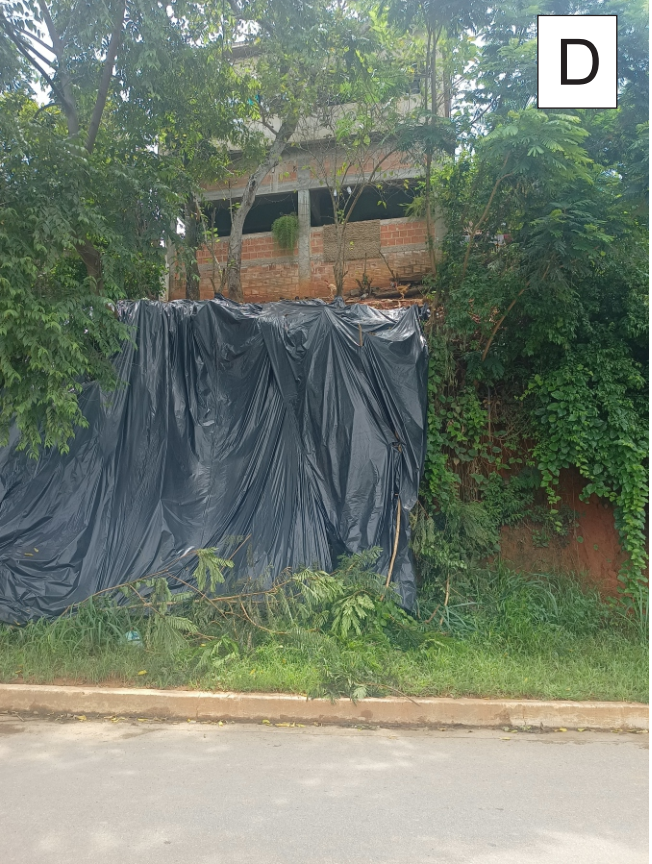
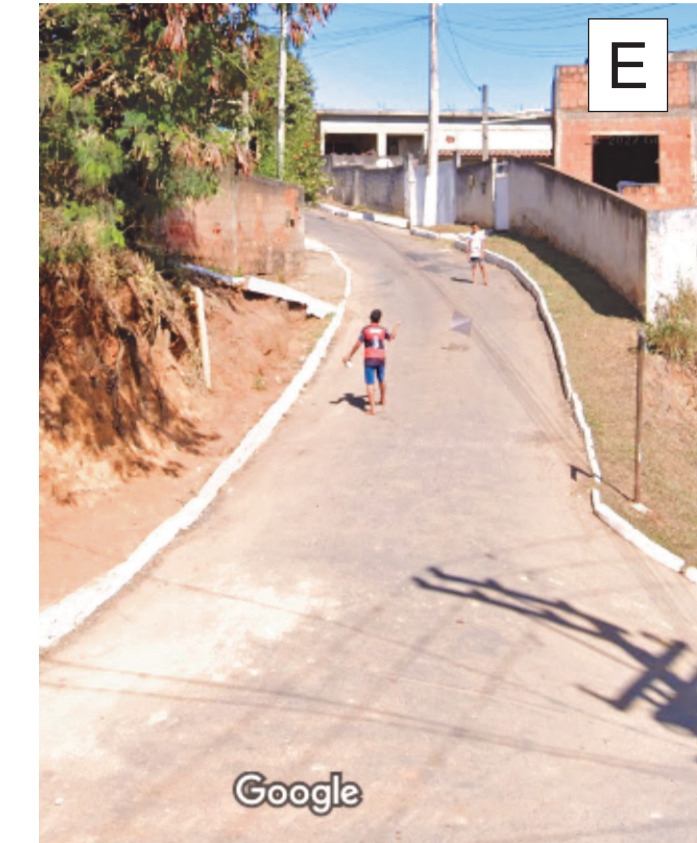
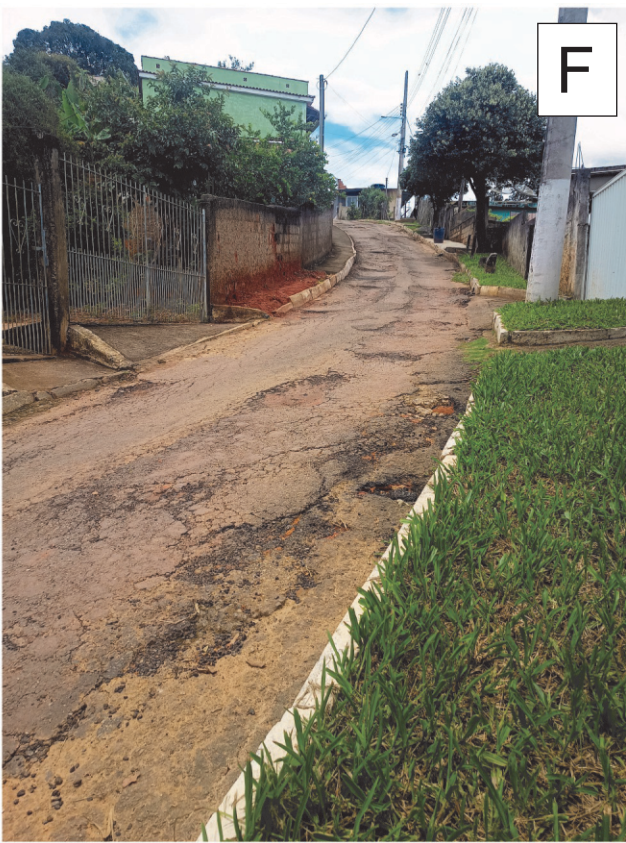
Ao longo da rua Barão D'Aparecida em direção a esquina com a rua Joaquim Mesquita Soares é observada uma sequência de escorregamentos planares nos taludes (Foto A). Isso acarreta em deslizamentos de solo residual maduro argiloso, porém com alguns blocos de rocha muito alterada e quedas de árvores de grande porte. Com isso, as casas (Foto D) encontradas na parte alta desses taludes tiveram sua estabilidade comprometida, o que levou as autoridades locais as interditarem (relato do secretário de defesa civil), algumas medidas paliativas como a colocação de lonas foram feitas para retardar o processo erosivo. Outras evidências de movimentação do solo podem ser vistas na rua, por exemplo, trincas no asfalto (Foto B) e muros de contenção com rachaduras e embarrigamento (Foto C). A altura do talude varia conforme percorremos a rua chegando até 9m de altura. Já na rua Joaquim Mesquita Soares, o indício de movimentação do solo está evidenciado no estado do asfalto, onde são vistas ondulações e diversas trincas ao longo da mesma, nas figuras E e F há uma comparação entre uma imagem retirada Google Earth com data de julho de 2022 e fotografias recentes, mostrando um rápido avanço na degradação.

Portanto foi traçado um polígono de risco remanescente de acordo com a metodologia utilizada pelo DRM-RJ posto que arreversamos o período de chuvas e os processos acima relatados encontram-se ativos
