## RELATÓRIO TÉCNICO DE DELIMITAÇÃO DE ÁREAS DE RISCO EM CARÁTER EMERGENCIAL

### Região Silva Jardim, Floresta e Centro

Por Patrícia Jacques (Geóloga) e Tiago Dourado (Engenheiro Civil)

#### VISTORIAS REALIZADAS NO DIA 18/02/2022

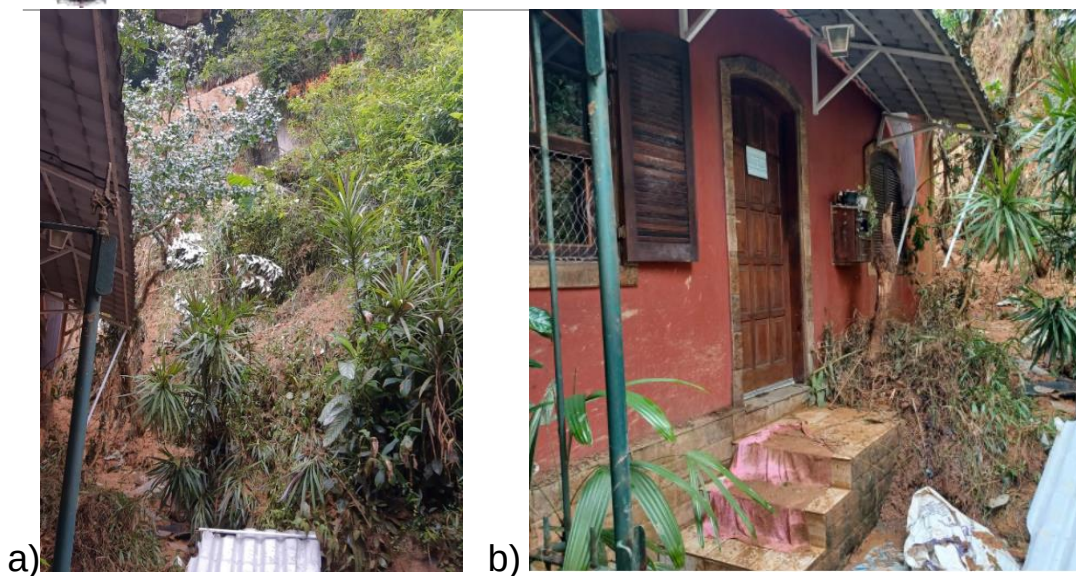
A residência em análise se localiza acima do túnel da Ferrovia do Quissamã. Verificou-se a ocorrência de um deslizamento de terra adjacente à residência 721-D da Rua Silva Jardim. A movimentação de terra se originou de um talude com inclinação superior a 60 % (ver figura 2), atingindo o quintal dos fundos e pelo menos um dos cômodos da residência. A casa alvo já havia sido desocupada e sem moradores no momento da vistoria. O relato dos vizinhos aponta que não houveram vítimas.

Figura 2. Vista frontal inferior do talude que deslizou e atingiu a casa.

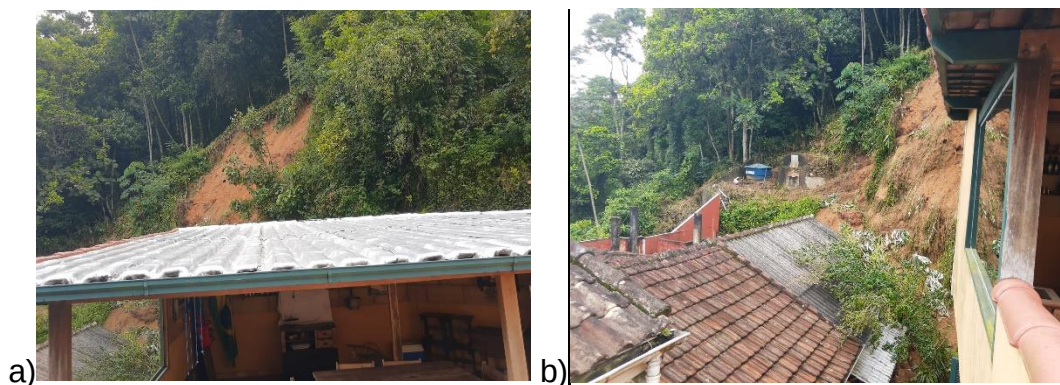
Figura 3. Vista lateral do talude que deslizou.

Há risco de novos deslizamentos, uma vez que há árvores em nível acima e próximo da crista superior da região do deslizamento. Adicionalmente, há indícios de possíveis matacões como os identificados no nível do térreo. Estima-se um desnível de 8 metros entre o topo do deslizamento e o piso da residência afetada. Declividade muito íngreme (maior que 60°) e solo pouco espesso. Como medida preventiva, foi realizada a interdição da referida edificação (Figura 4).

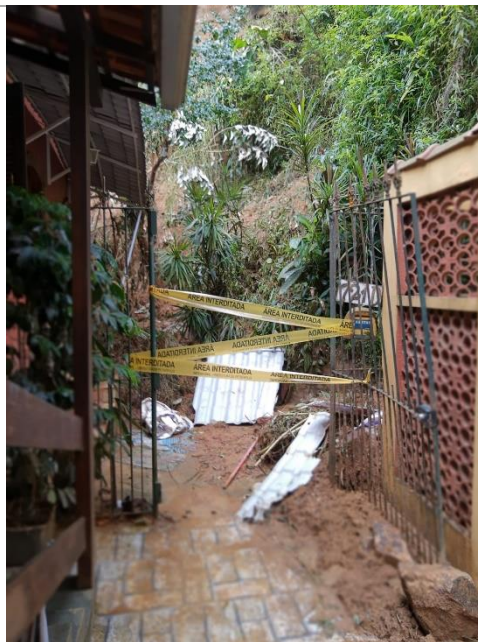
Figura 4. Vista do portão de entrada da residência 721-D com sinalização de interdição.

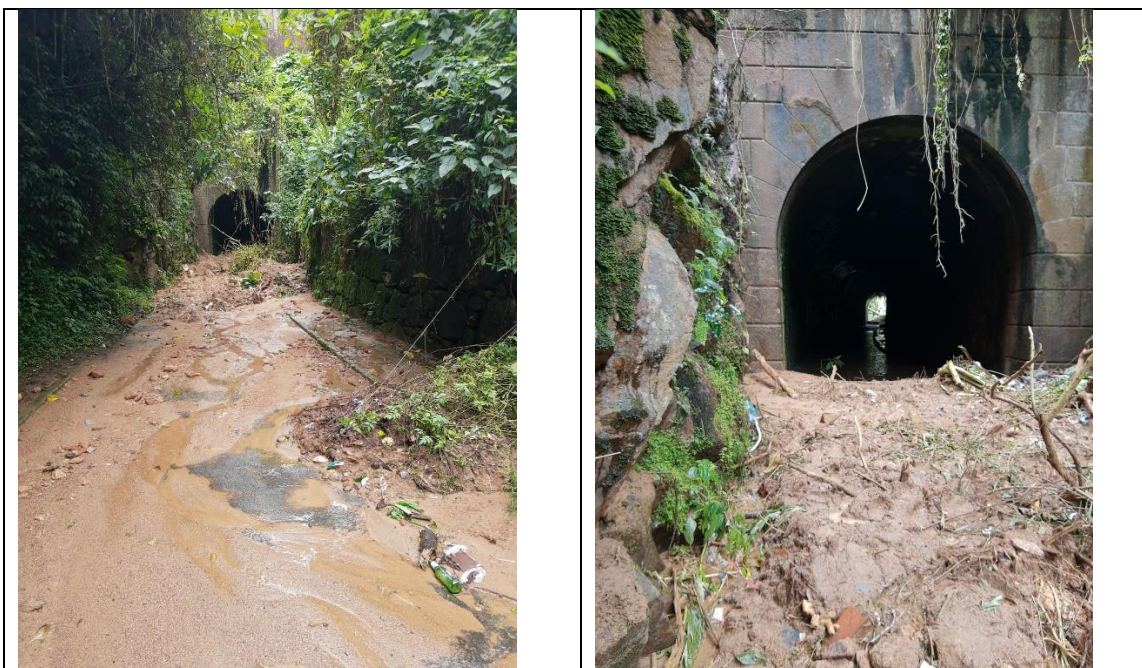
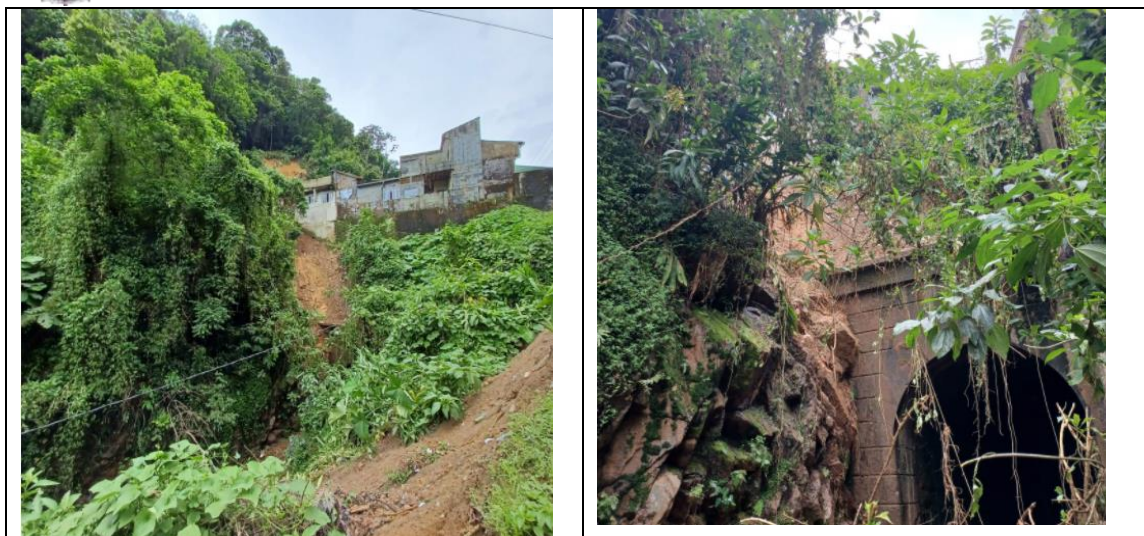
Foram observados diversos deslizamentos nos taludes que cercam tanto a rua de acesso/montante (ver figura 5) como na de saída/jusante (figura 7) do túnel. Em ambos bordos do túnel foi possível notar o acúmulo de terra e vegetação que deslizaram nos respectivos deslizamentos, juntamente com resíduos de lixo.

Muita água minando dentro do túnel e tombamento de poste em ambos os acessos ao túnel.

Figura 5. Vistas de montante do túnel.

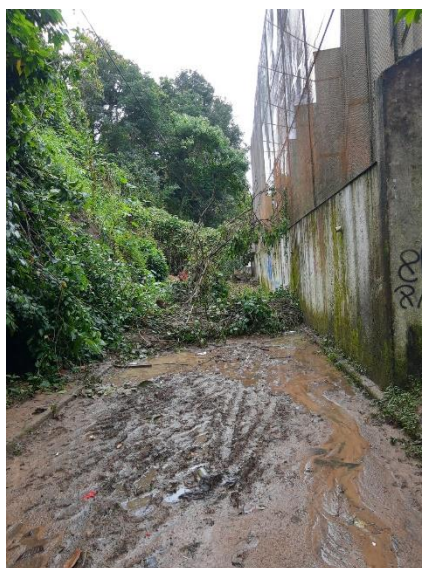
Vale ressaltar em que ao longo da rua Dr. Hélio Bittencourt, que permite o acesso de veículos ao referido túnel, ocorreram vários deslizamentos que preenchem a via com vegetação e terra carreada das encostas.

Figura 6. Vista da rua Dr. Hélio Bittencourt.

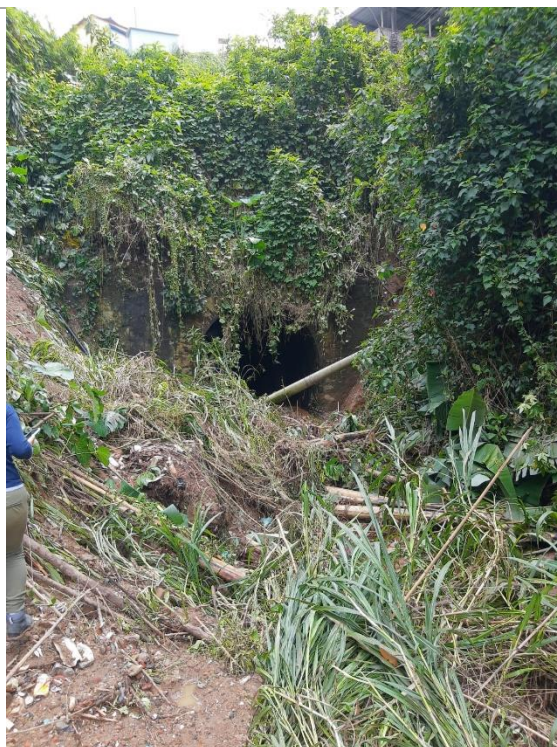
Figura 7. Vista de jusante do túnel.

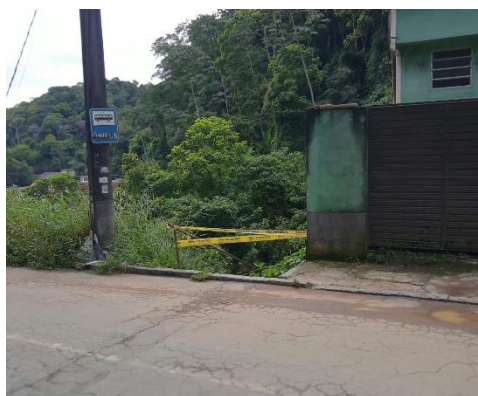
Figura 8. Interdição da escada de acesso ao túnel pela Rua Silva Jardim.

Como medida preventiva, foi realizada a interdição do túnel bem como do acesso por escada que existe via Rua Silva Jardim (Figura 8).

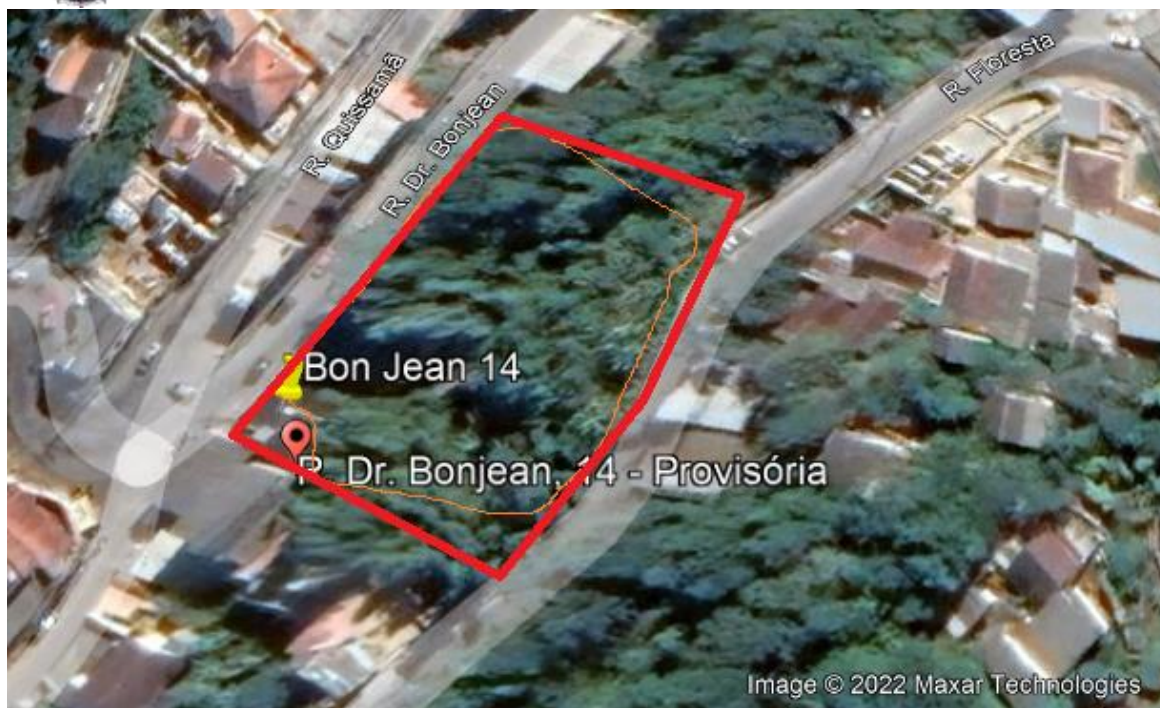
Figura 9 – Imagem do Google Earth da região (7/15/2021), com destaque para as áreas de deslizamento e interditada.

A ocorrência foi caracterizada como um deslizamento de terra em talude de alta declividade e desnível aproximado de 16 m. Não há relato de vítimas. Cerca de 06 residências foram desocupadas por conta dos moradores. Vale ressaltar que as edificações não reservam competência estrutural.

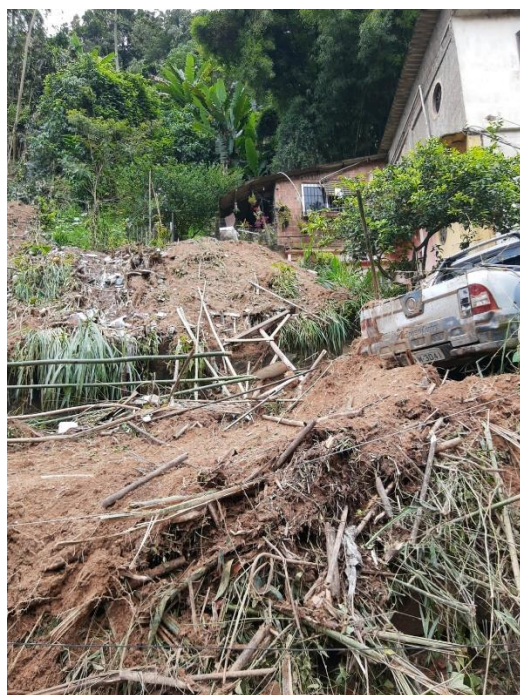
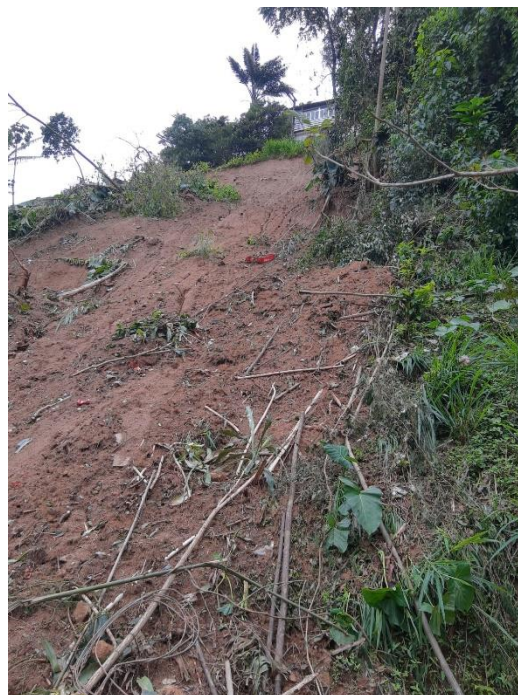
Não houve vítimas e a área foi interditada. Os moradores já saíram do local.

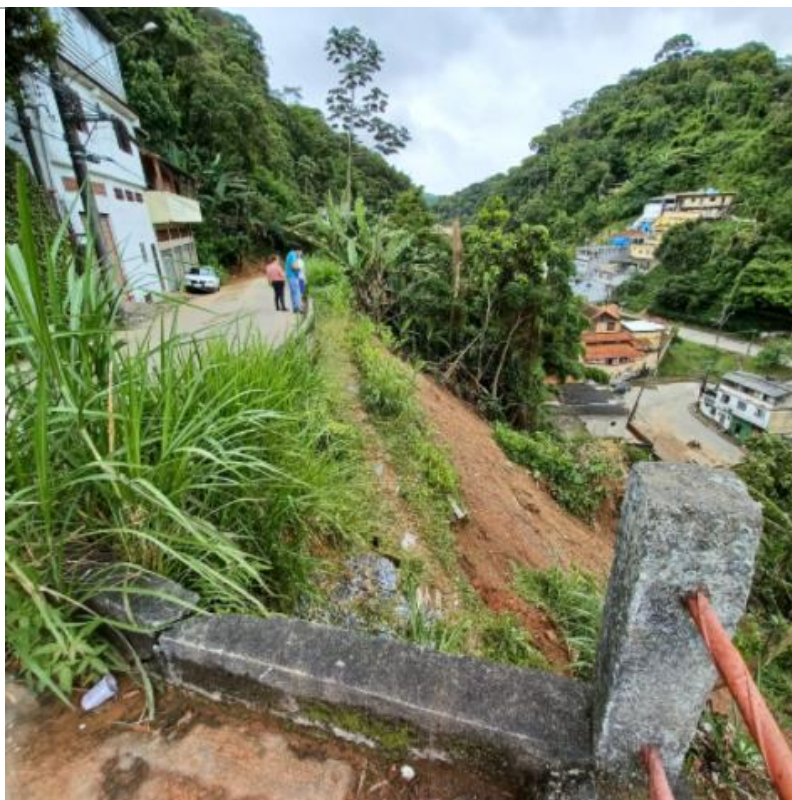
A ocorrência do Ponto 3 está localizada em rua acima da talude descrito e indicado para o Ponto 2. Foi permitida a entrada na casa e não houve identificação de rachaduras ou marcas estruturais na edificação.

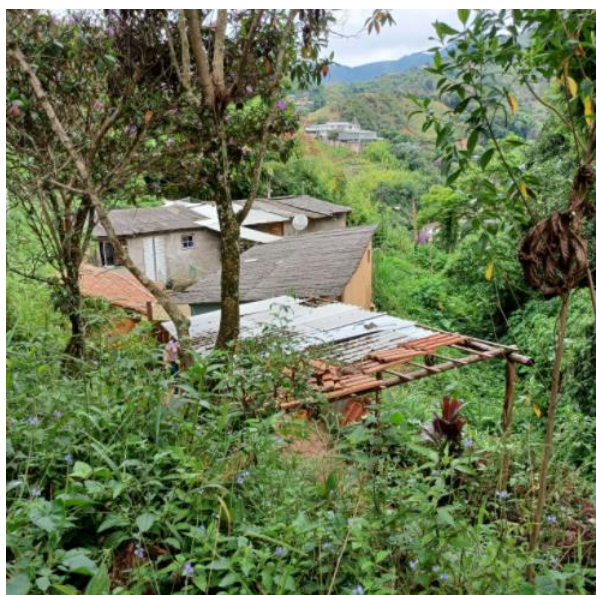
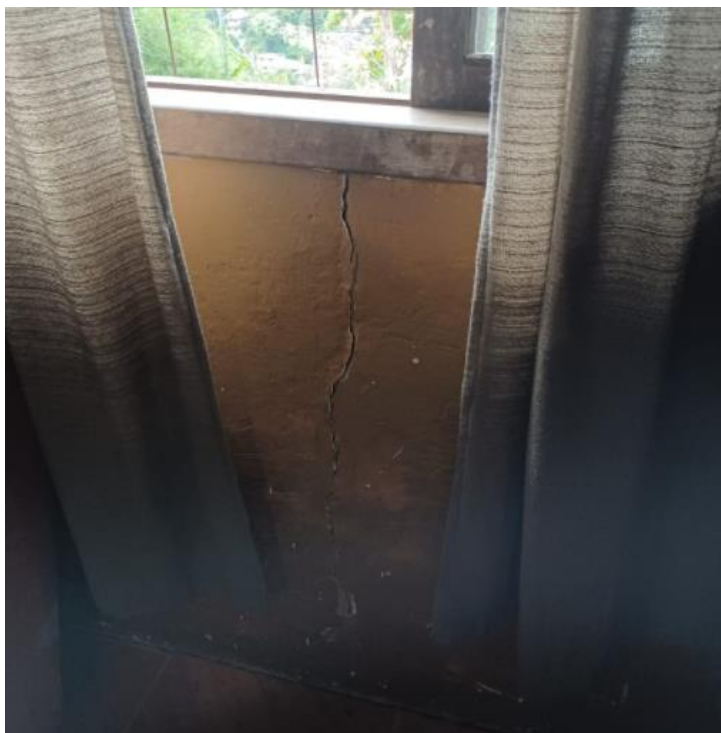
Constatou que a residência avaliada possui baixa competência estrutural, no entanto, a localização atual da mesma não demonstra se situar em área de risco geológico de deslizamento, pois está localizada próximo ao topo e em platô. Porém a casa está com rachaduras anteriores ao evento e tem fragilidade estrutural. A moradora foi informada que precisa reformar a casa com profissional de engenharia. Não há ocorrência de vítimas. Não foi interditada como área de risco geológico. Porém a casa precisa de reforma estrutural.

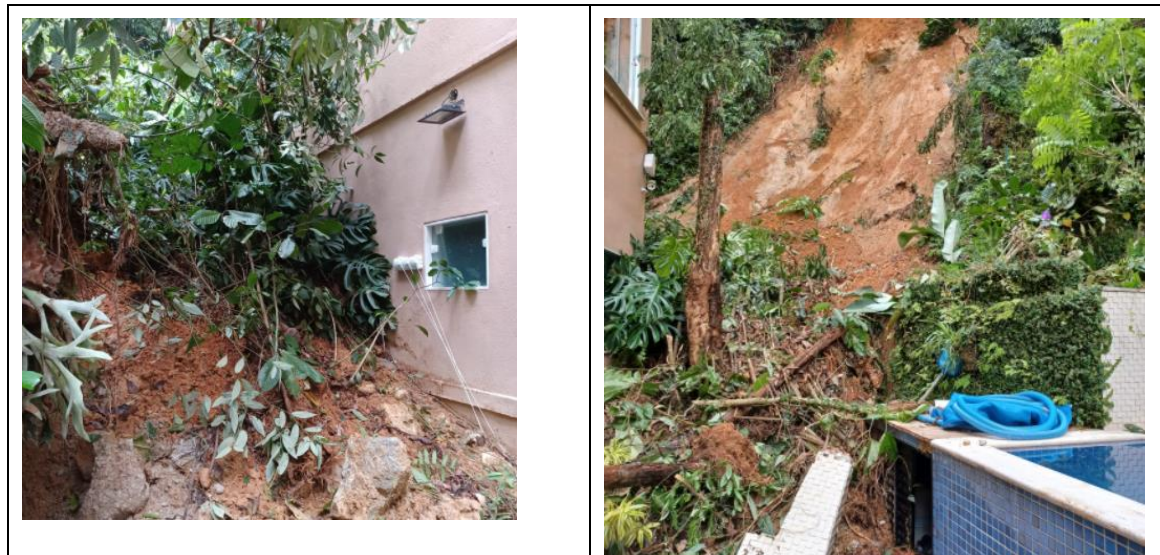
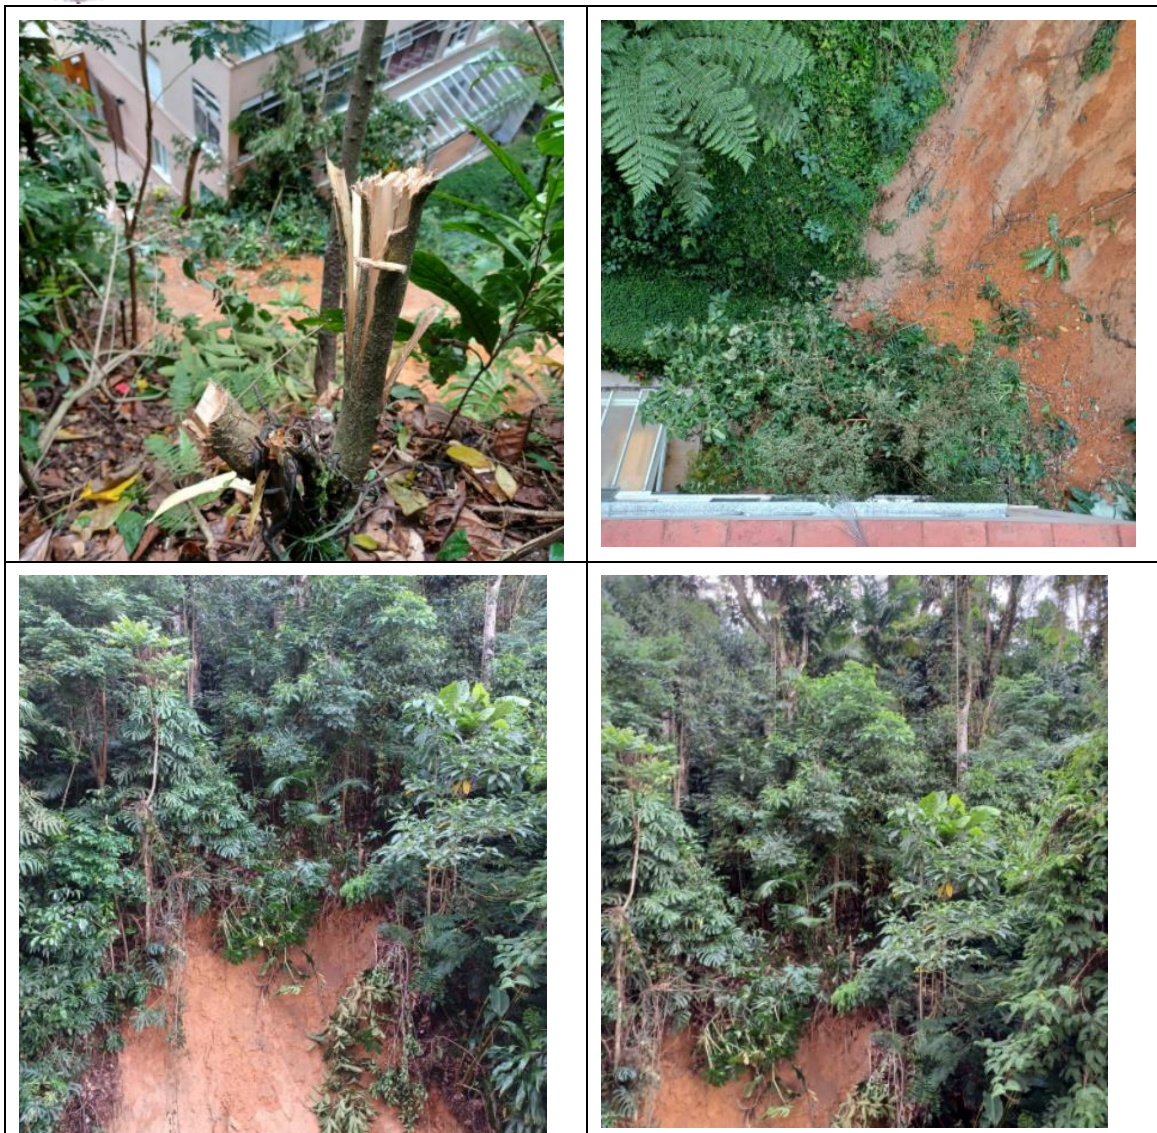
A ocorrência foi motivada pelo relato de um deslizamento de terra e a vegetação que nela se apoiava aos fundos do edifício Centenário. Na vistoria, observou-se que a crista do talude que se movimentou possui desnível de cerca de 8 metros com a base do terreno. Também foi possível efetuar visita ao longo da parte superior do talude onde pode-se visualizar a existência de canaletas de concreto que formam uma rede de drenagem. Estas também atuam como patamares de equilíbrio para maciço de terra. Possíveis novos deslizamentos não apresentam indícios de grandes movimentações e possuem baixo risco de agravamento da situação ou danos à estrutura da edificação.

Solo pouco espesso e talude muito íngreme (maior que 60°), com árvores grandes. Há necessidade de retirar algumas árvores, elas apresentam risco de queda e peso no talude.

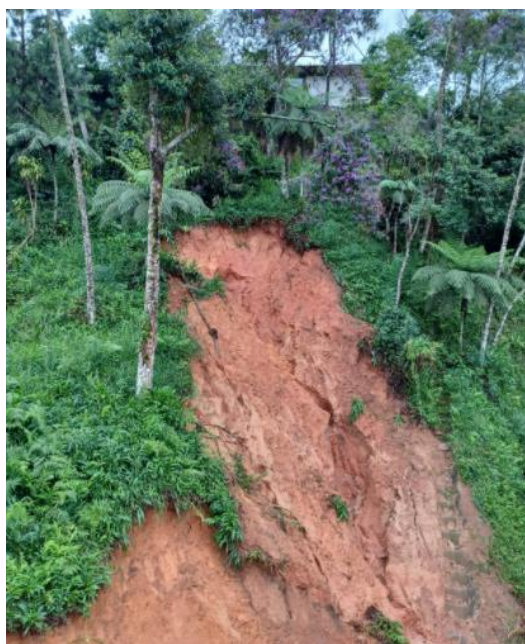
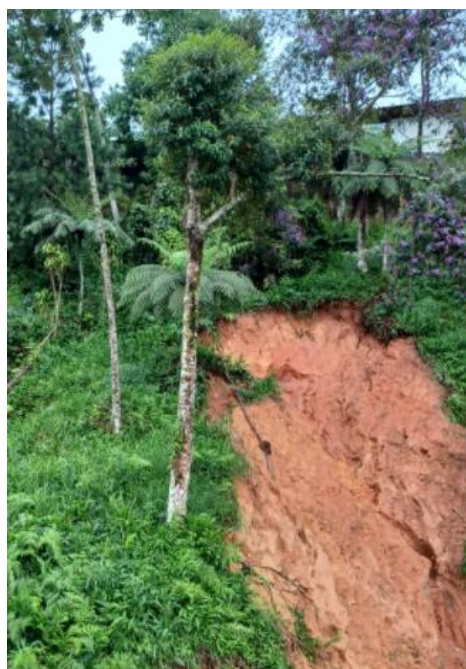
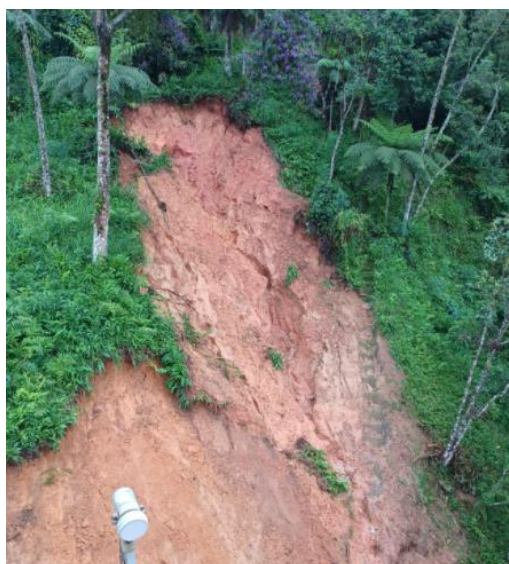
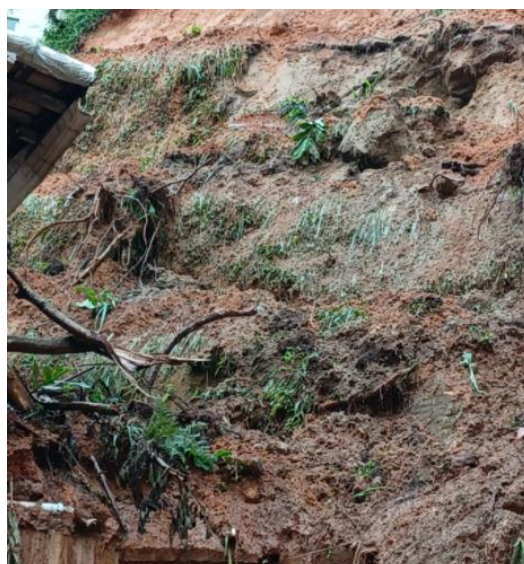
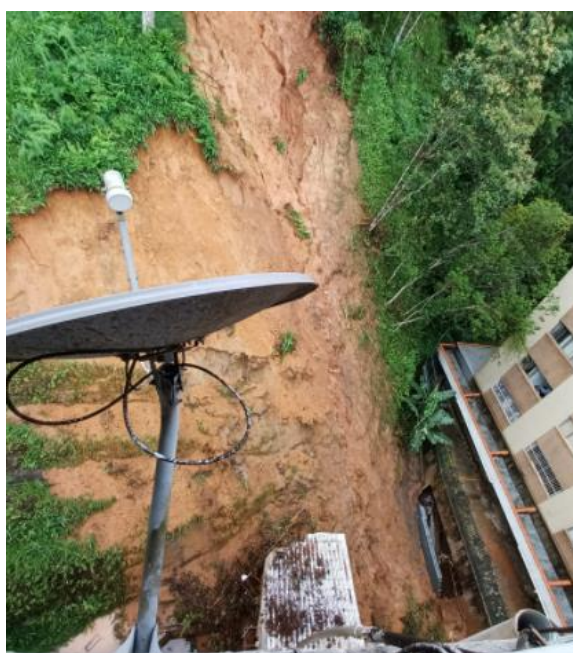
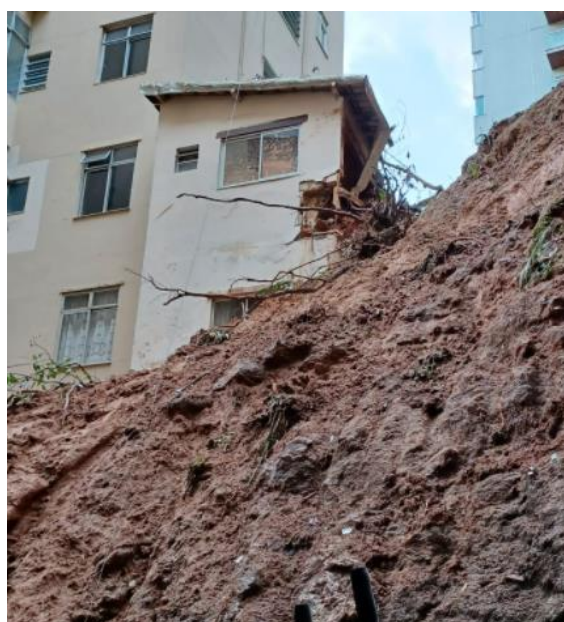
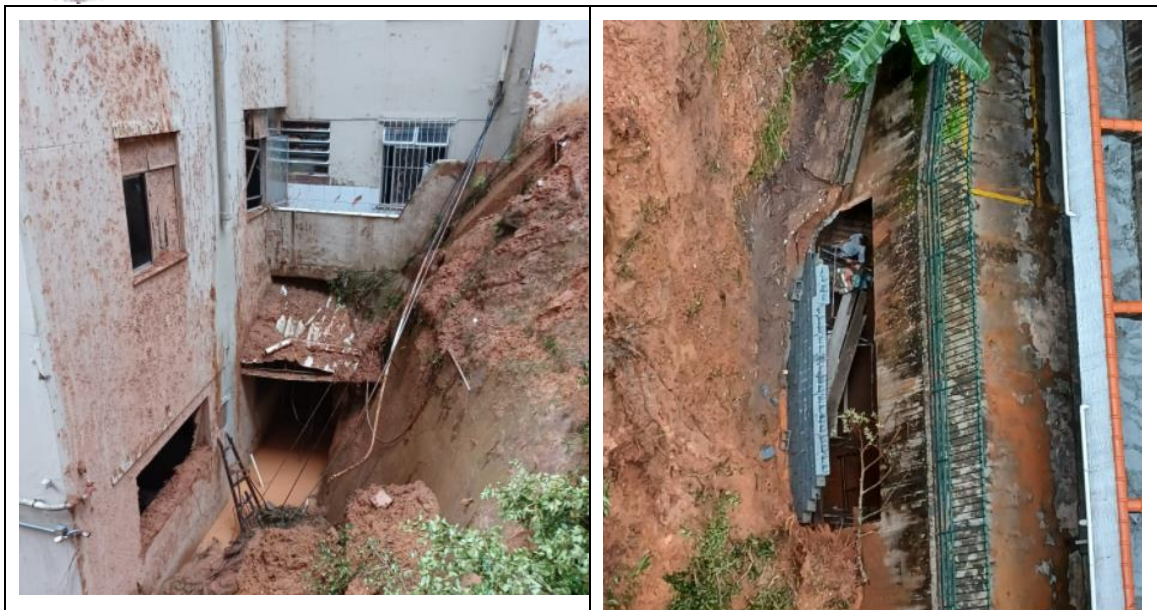
Trata-se de um deslizamento de maciço de terra de grandes proporções nos fundos de edificação residencial de sete pavimentos. É possível identificar sulco central com processo de vossoramento e alguns blocos de rochas intáveis.

- impossibilidade de uma vistoria mais minuciosa da infraestrutura, por conta do grande volume de terra acumulado e na lateral da edificação;
- existência de pelo menos de 02 blocos de rocha que podem oferecer riscos, no caso de escorregarem em direção à edificação.

De acordo com relatos de terceiros (Engenheiro Ciro Eloy, que no momento estava conduzindo obra no Edifício Bauhaus, que também foi atingido pela barreira), existe um dreno de escoamento superficial de água de uma casa localizada no Morro dos Milionários, logo acima da ruptura da encosta, porém os técnicos não subiram no local devido ao difícil acesso e por estar chovendo no momento.

Com base na vistoria efetuada na edificação, observou-se que embora a superestrutura da edificação não apresente indícios de ter sofrido abalos por conta do evento relatado, recomenda-se por medida de precaução a interdição da edificação, principalmente pela:
