## RELATÓRIO DE VISTORIA

Em vistoria realizada em 21/02/22, na localidade conhecida como **Servidão Alípio Gomes da Costa – Alto da Serra** com coordenadas descritas na foto 1.

### Resumo Geral:

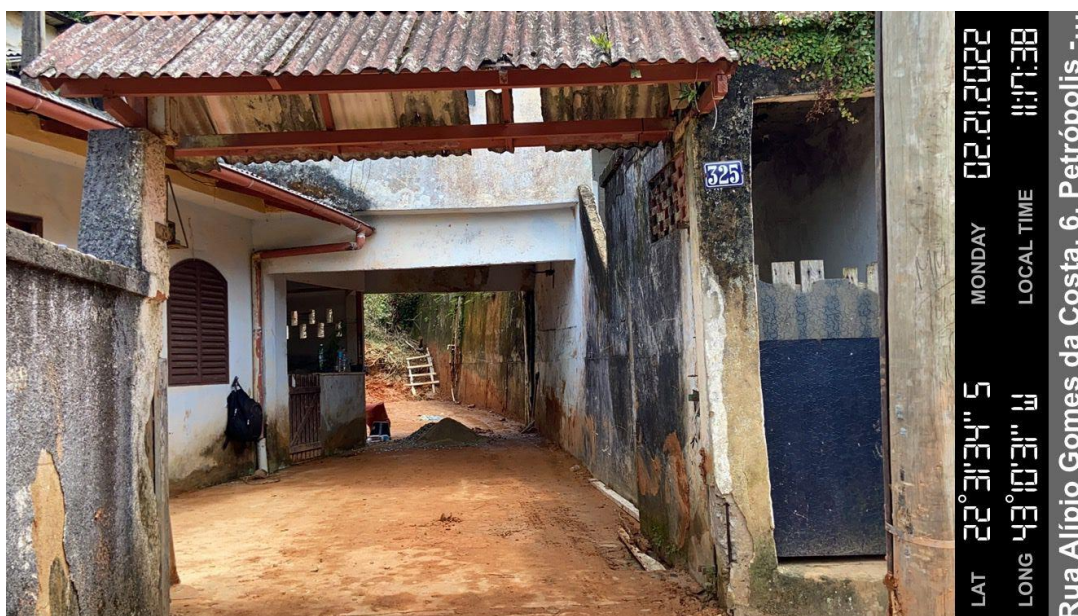
1. Sra. Angela Maria Rocha Moreira da Silva (CPF: 646.242.427-34; Servidão Alípio Gomes da Costa, nº 325-A – Alto da Serra): Houve colapso parcial da residência, atingindo lavanderia, quarto e cozinha, no 1º pavimento, conforme fotos 2 a 5. Não é possível avaliar a estrutura, tendo em vista a quantidade de material ainda existente no local. **Há necessidade de interdição do local.**

Foto 2: Vista externa da residência

Interdições: Sra. Angela Maria Rocha Moreira da Silva, Sr. Marcio da Silva Vicente e Sra. Sirley.

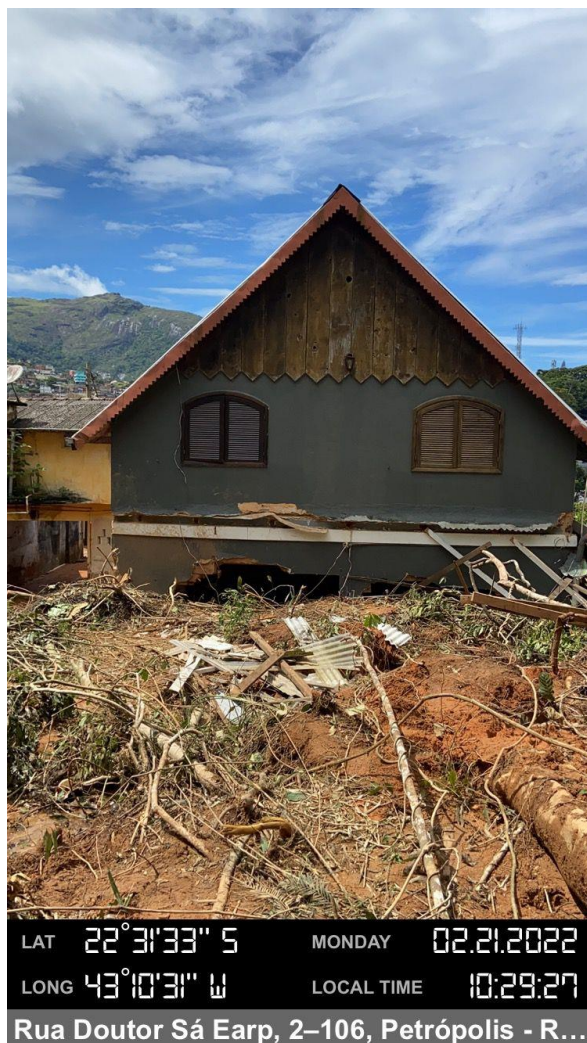
Foto 3: Vista dos fundos da residência

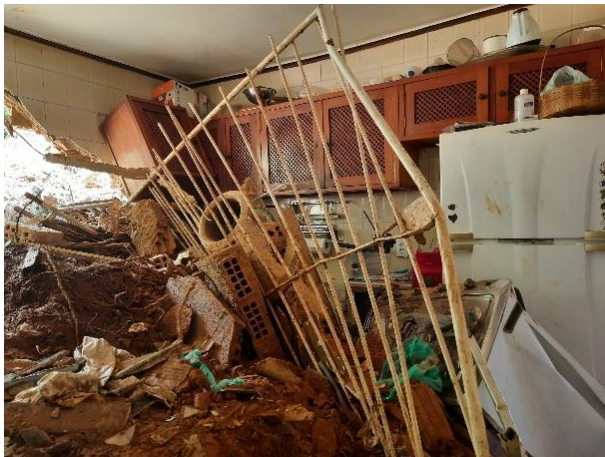
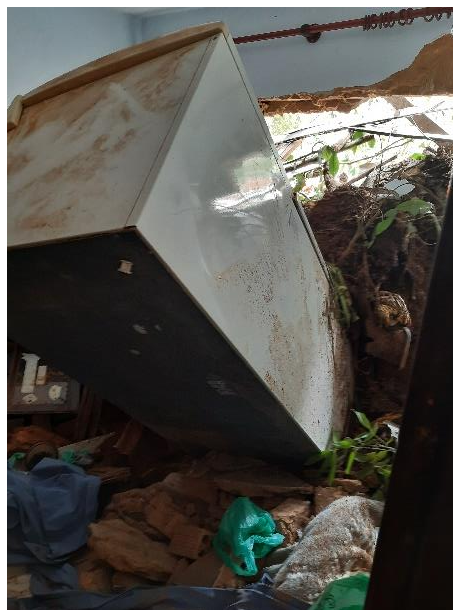
Foto 4: Vista interna da residência

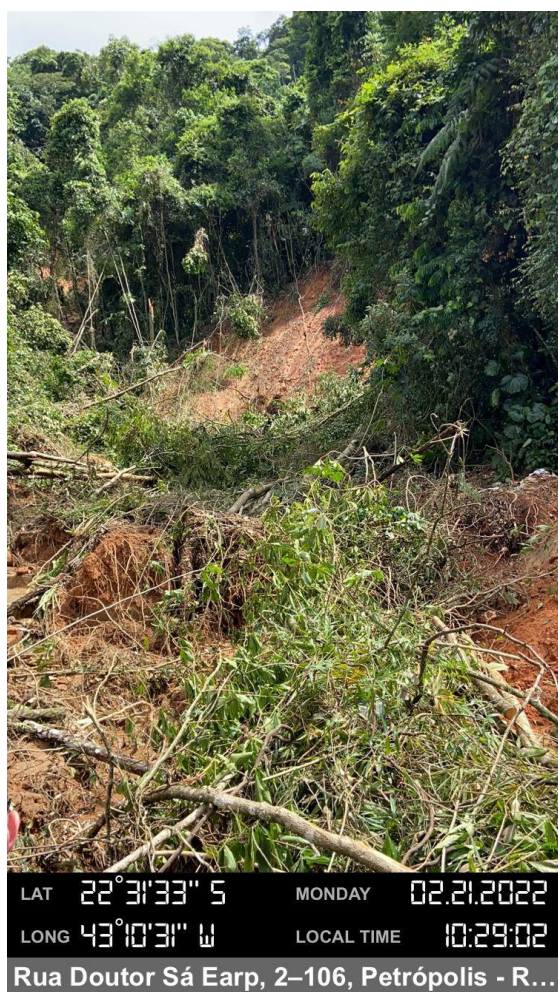
Foto 5: Local do deslizamento

- COMDEP para remoção do material deslizado.
- Geólogo para avaliação do bloco rochoso.

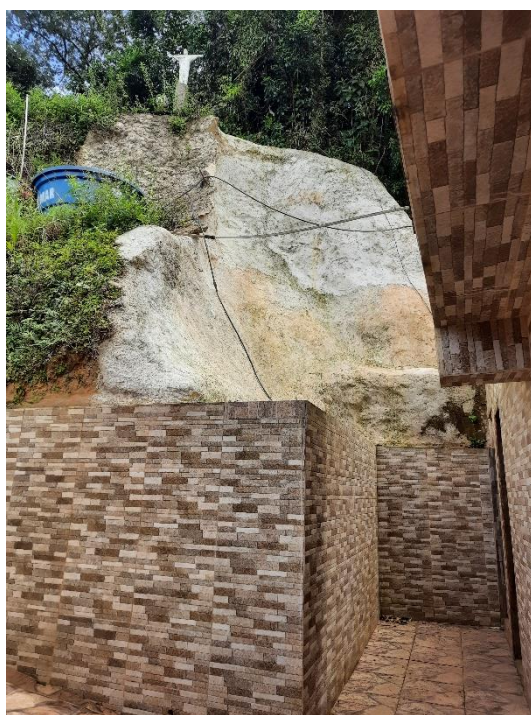
Segundo os moradores, em dezembro houve deslizamento de terras no local, e foi construído muro na base do talude e projetada argamassa sobre o talude escorregado, conforme foto 6:

Foto 6: Vista do deslizamento de dezembro

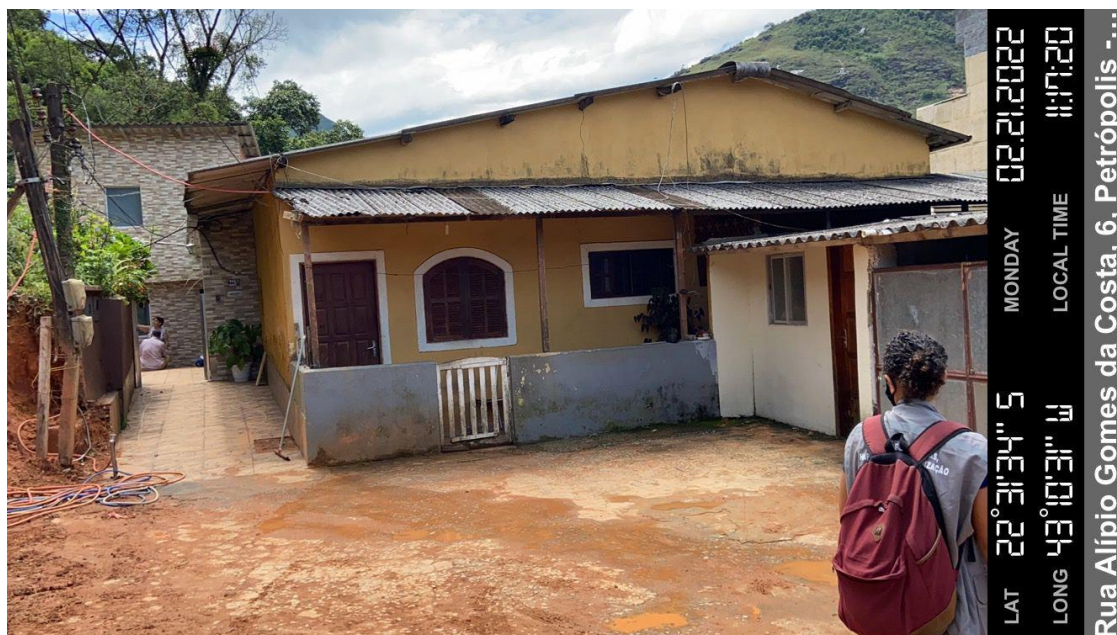
Em decorrência das chuvas de 15 de fevereiro de 2022, houve outro deslizamento no local, atingindo os fundos da residência do Sr. Marcio, conforme fotos 7 a 9. **Há necessidade de interdição do local.**

Foto 7: Vista externa da residência

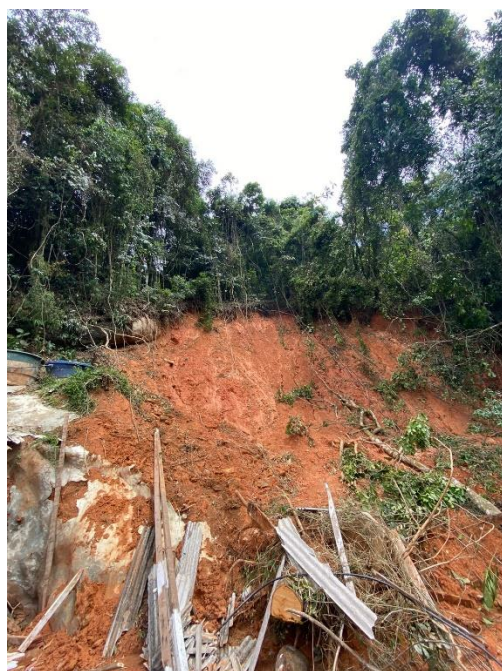
Foto 8: Talude escorregado

Faz-se necessário, em caráter emergencial, serviços de captação e escoamento de água superficial no local do deslizamento. E avaliação por geólogo da estabilidade do bloco rochoso.

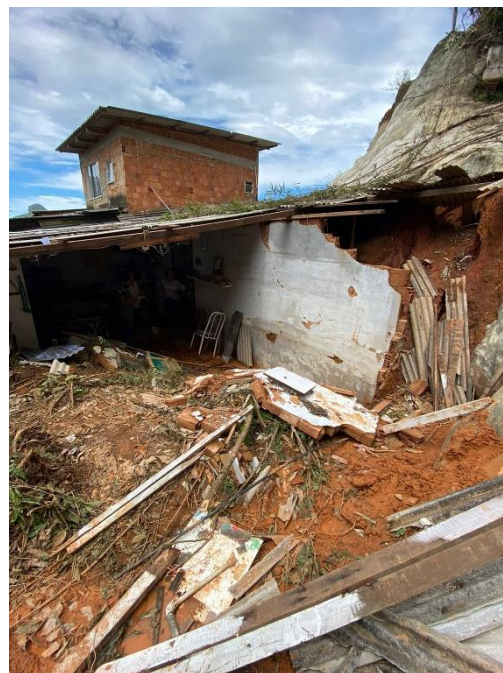
Foto 9: Residência atingida

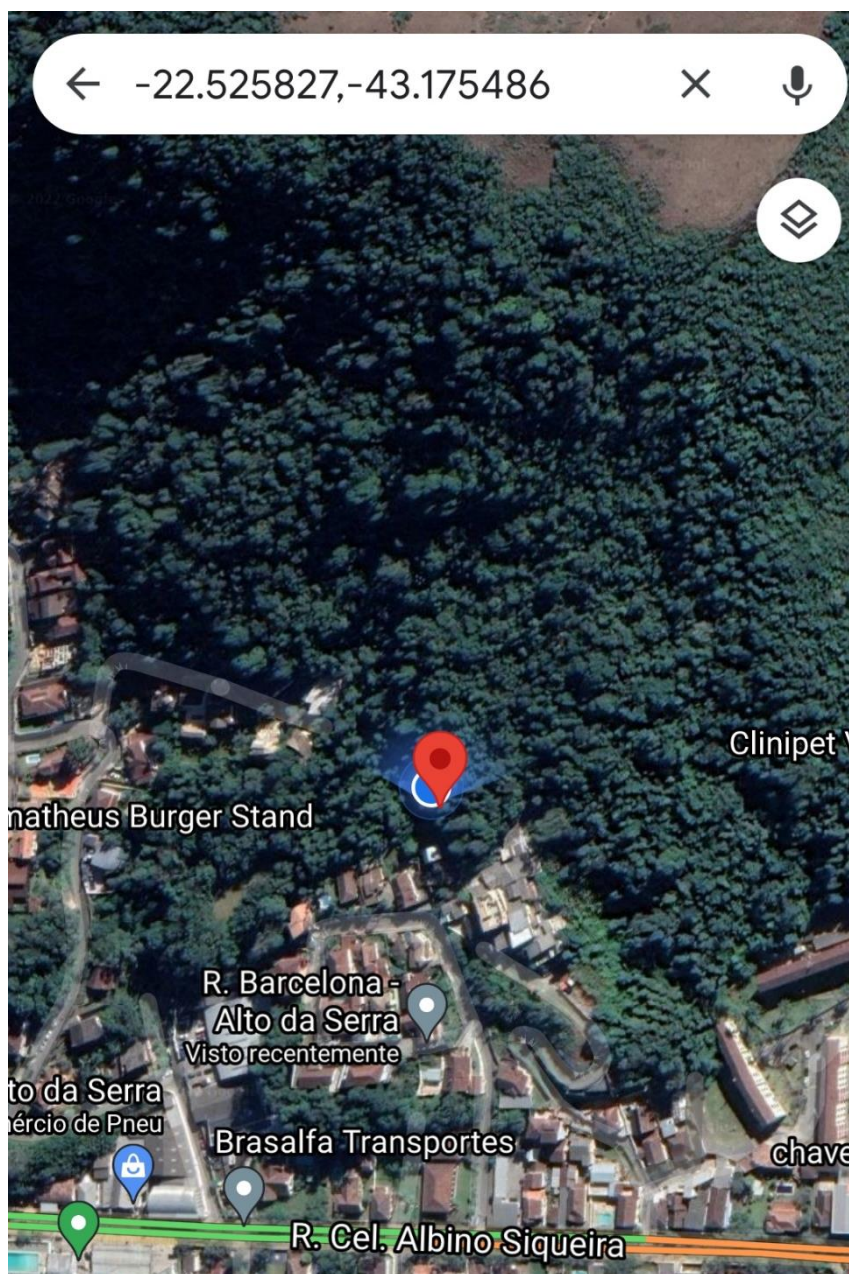
Foto 10: Localização

Foi constatado ainda, no final da servidão (onde há a coleta da água de mina das casas), presença de bloco rochoso, sem calçamento em uma das extremidades. Este bloco apresenta inclinação inicial para a Rua Barcelona, conforme fotos 10 a 12. Entretanto, solicita-se avaliação de geólogo para avaliação de estabilidade.

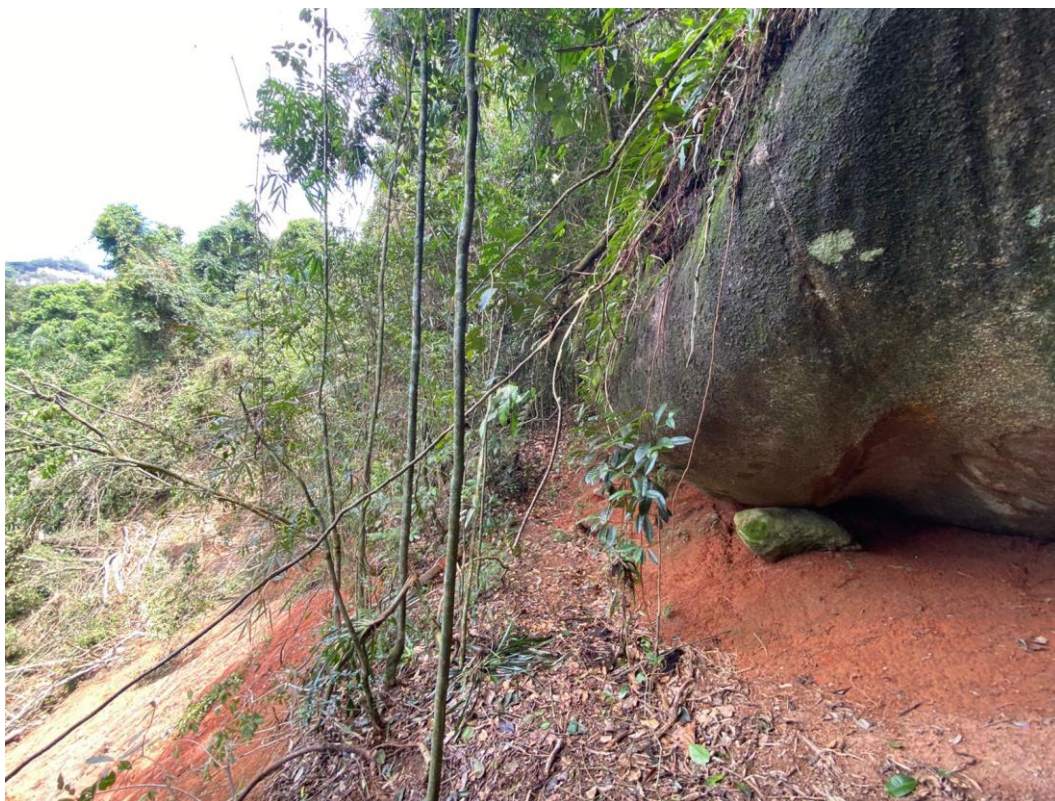
Foto 11: Bloco rochoso próximo à crista do talude.

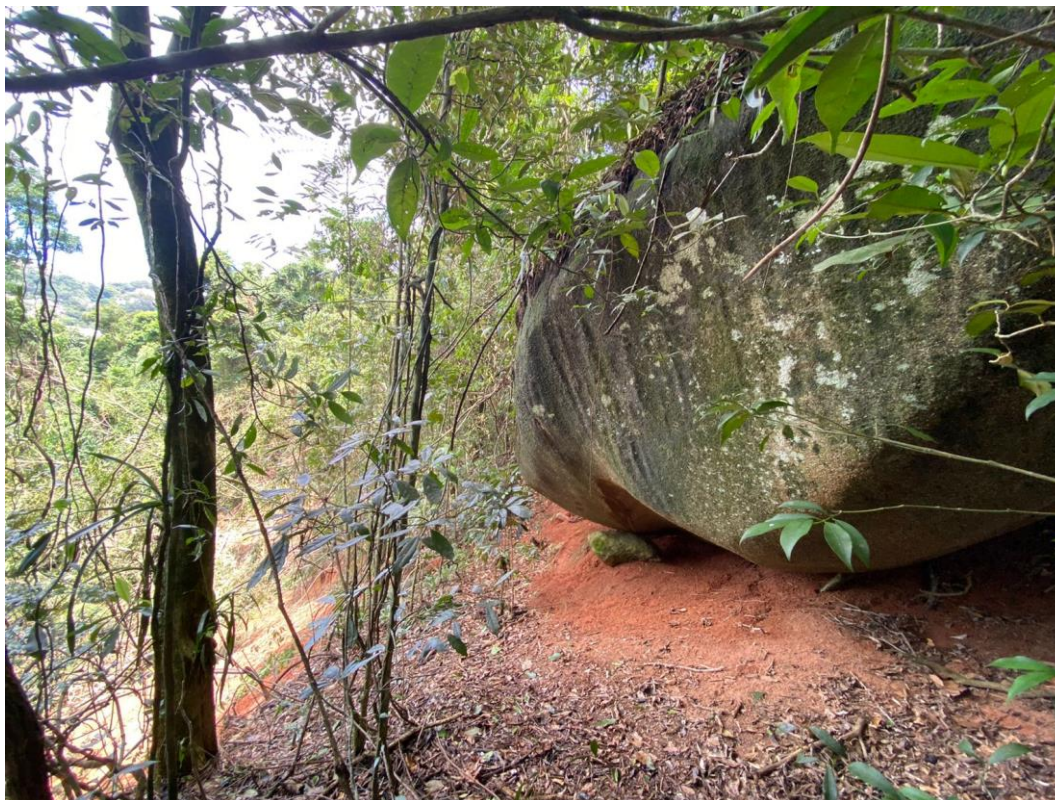
Foto 12: Bloco rochoso próximo à crista do talude.

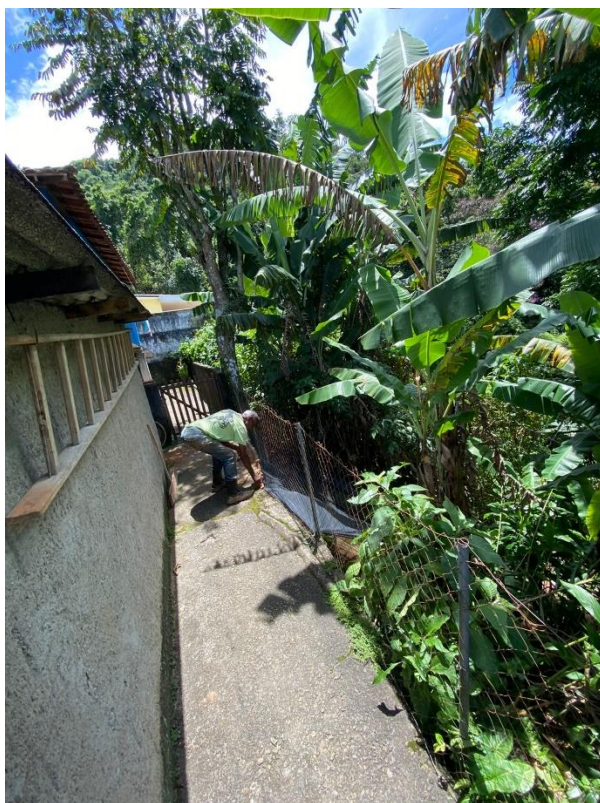
Houve ainda escorregamento de talude próximo ao acesso da residência da Sra. Sirley, conforme foto 13. **Há necessidade de interdição do local.**

Foto 13: Vista do acesso.
