## Avaliação Preliminar de Risco

Eng. Thiago Vasconcellos Terres – Engenheiro Agrícola, Ambiental e Segurança do Trabalho.

Rua Hermogênio Silva 250 – Retiro

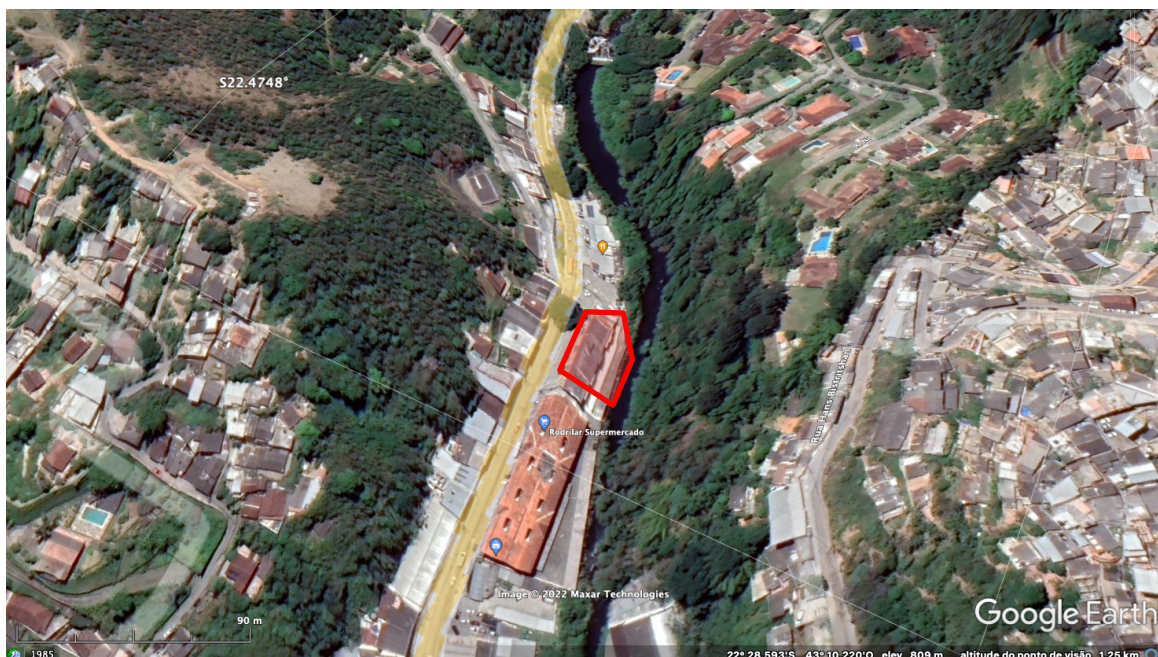
Figura 1 - Delimitação da área atingida

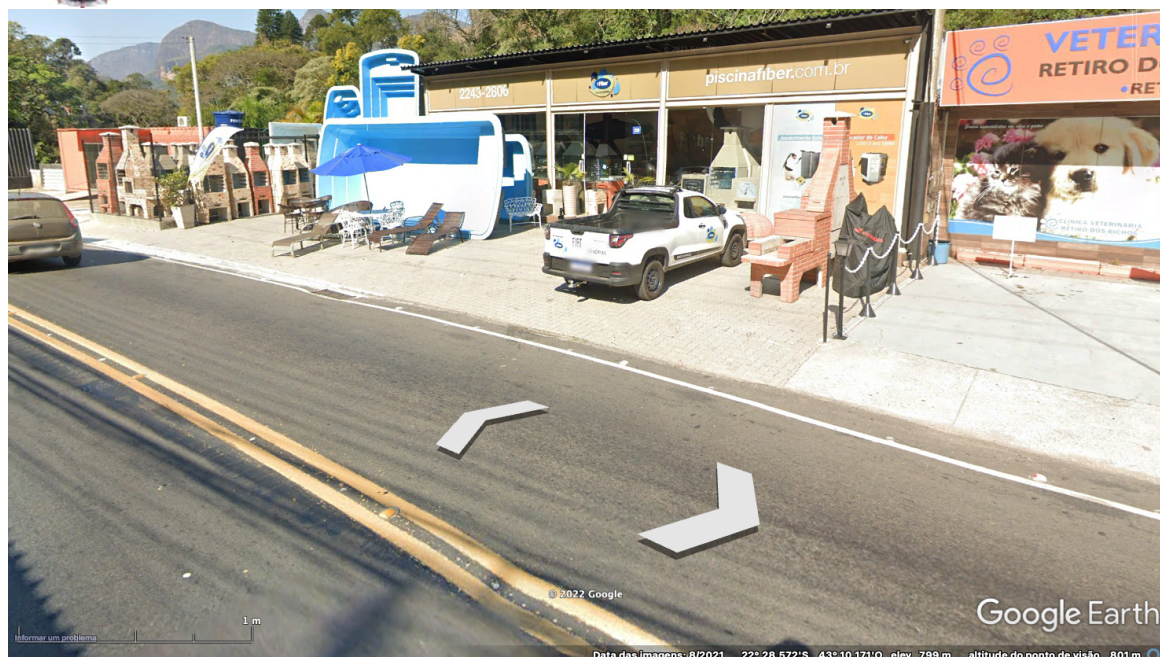
*Figura 2 - Vista frontal da área atingida*

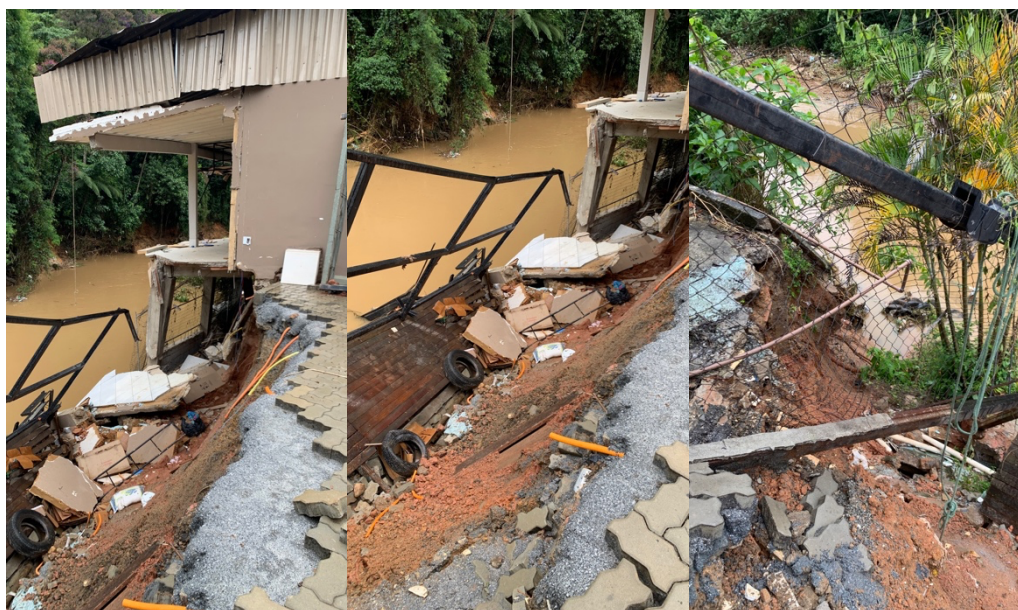
Durante vistoria no dia 18/02/22 no bairro do Retiro foi evidenciado solapamento da encosta posterior ao número 250 por conta do aumento repentino da vazão do rio Piabanha, ampliação de sua calha natural e consequente velocidade do escoamento pluvial.

O solapamento da contenção afetou gravemente a estrutura da fundação da loja inspecionada, expondo e em alguns casos removendo os pilares de sustentação da parte posterior da loja que funcionava como um estoque.

Segundo o proprietário que estava presente no momento da vistoria além de grande pedras, veículos e outros detritos carregados pela enxurrada se chocaram com a fundação ocasionado sua ruptura e colapso.

*Figura 3 – Solapamento de talude após aumento da vazão e velocidade de escoamento do Rio Piabanha*

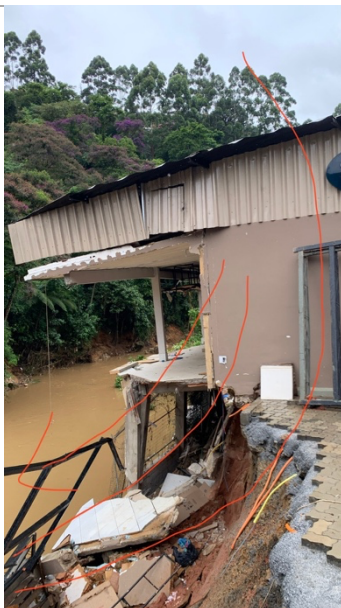
*Figura 4 – Direção do escorregamento.*

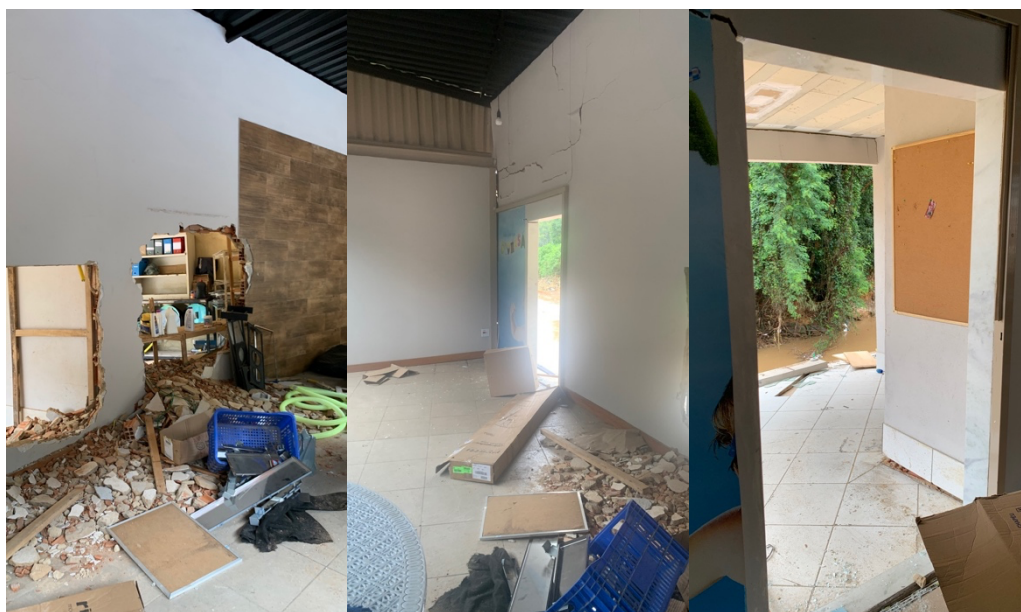
Fora observadas trincas e rachaduras por toda construção, sendo necessário interdição total do estabelecimento com concordância e consentimento do proprietário.

*Figura 5 - Trincas, rachaduras e queda de alvenaria no interior do estabelecimento*

Durante a inspeção visual pode ser constatado diversas trincas, rachaduras em lajes e elementos estruturais. Recomenda-se análise pontual e detalhada do imóvel

Recomenda-se interdição do estabelecimento e avaliação minuciosa do estado dos elementos estruturais.

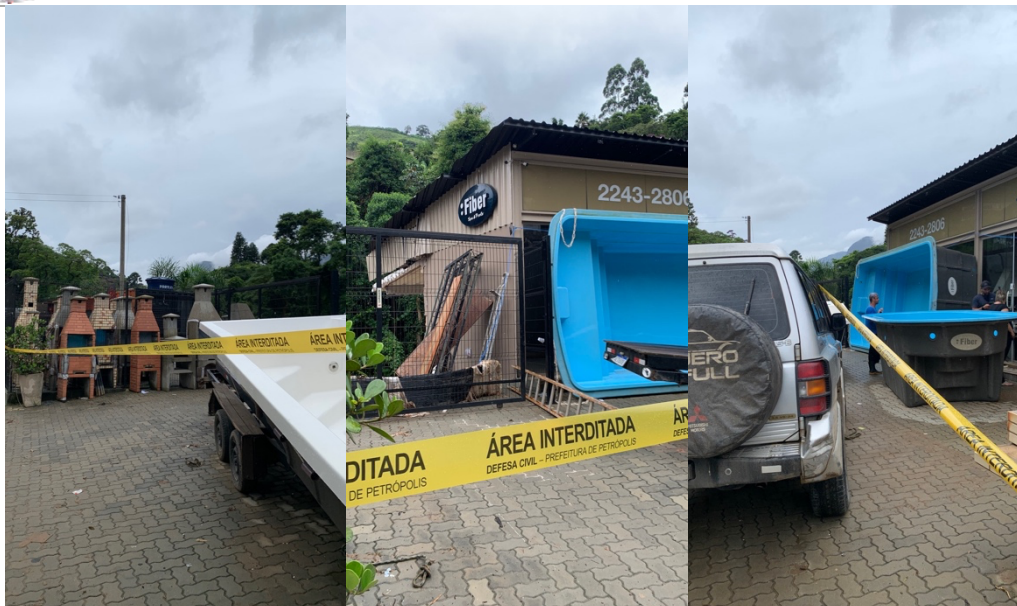
*Figura 6 - Interdição total do estabelecimento*
