## Avaliação Preliminar de Risco

### 1. Localização da área;

Rua Hermogênio Silva 1100 – Retiro

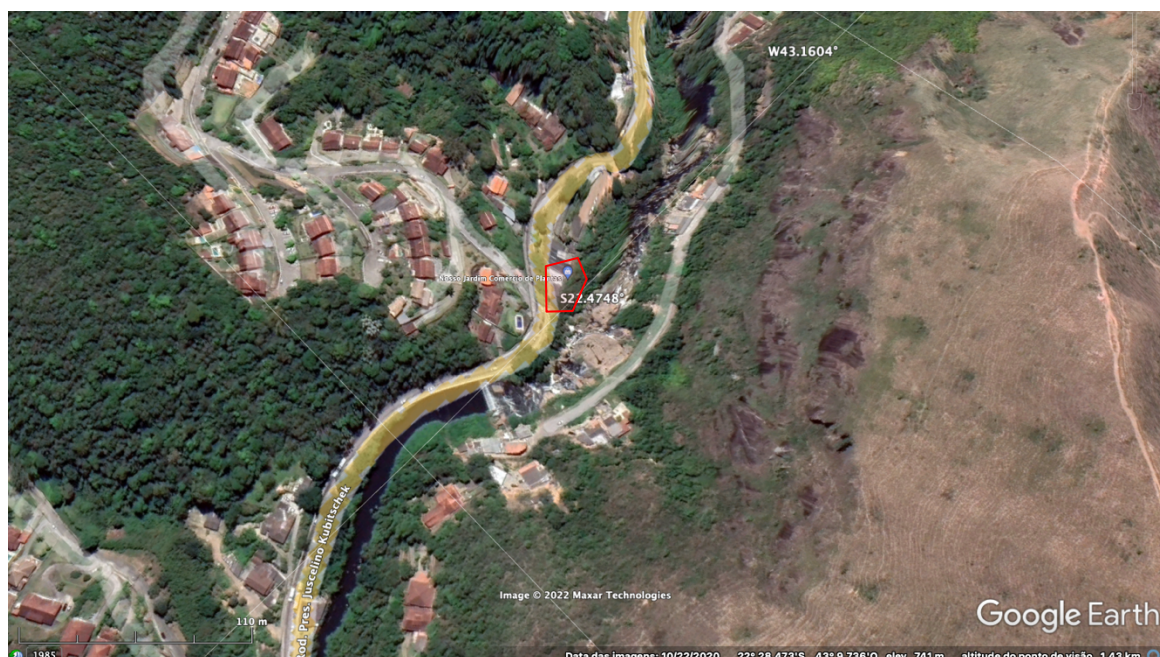
Figura 1 - Delimitação da área atingida

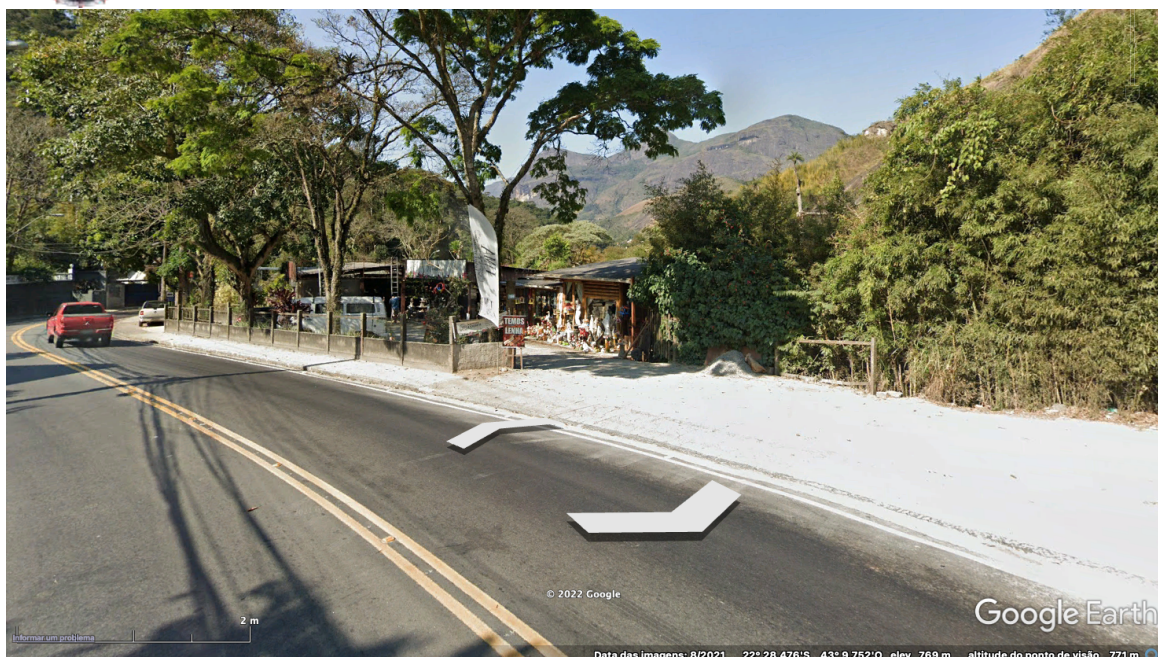
*Figura 2 - Vista frontal da área atingida*

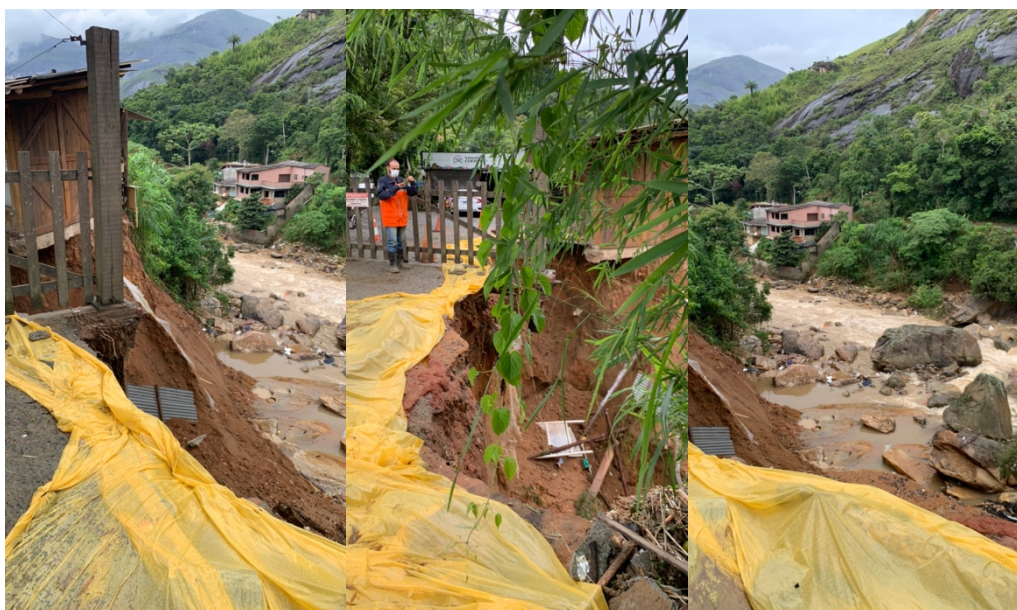
Durante vistoria no dia 18/02/22 no bairro do Retiro foi evidenciado solapamento da encosta posterior ao número 1100 por conta do aumento repentino da vazão do rio Piabanha, ampliação de sua calha natural e consequente velocidade do escoamento pluvial.

O solapamento da contenção afetou gravemente a estrutura da fundação da primeira parte da construção que estava vazia no momento e afetou de forma moderada a fundação da loja de vinhos que também pertence ao estabelecimento inspecionado.

Segundo o proprietário que estava presente no momento da vistoria além de grande pedras, veículos e outros detritos carregados pela enxurrada se chocaram com a fundação ocasionando sua ruptura e colapso.

*Figura 3 – Solapamento de talude após aumento da vazão e velocidade de escoamento do Rio Piabanha*

Recomenda-se interdição parcial do estabelecimento e avaliação minuciosa do estado dos elementos estruturais da construção principal. No entanto não foram encontrados indícios de comprometimento estrutural da estrutura principal do estabelecimento.

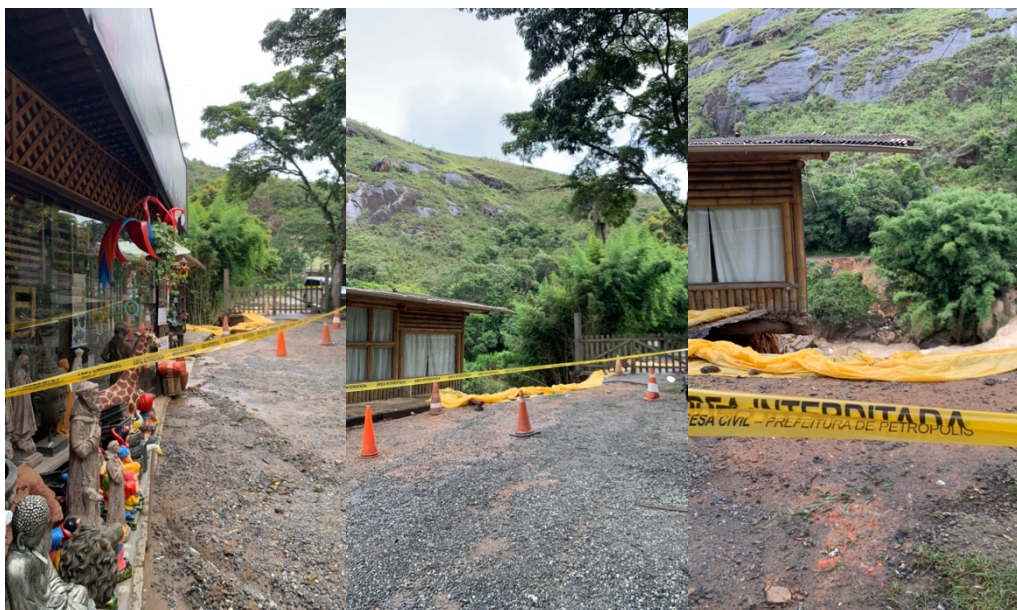
*Figura 4 – Isolamento parcial do estabelecimento*
