## Avaliação Preliminar de Risco

Rua Hermogênio Silva 1500 – Retiro

### 3. Descrição da Ocorrência

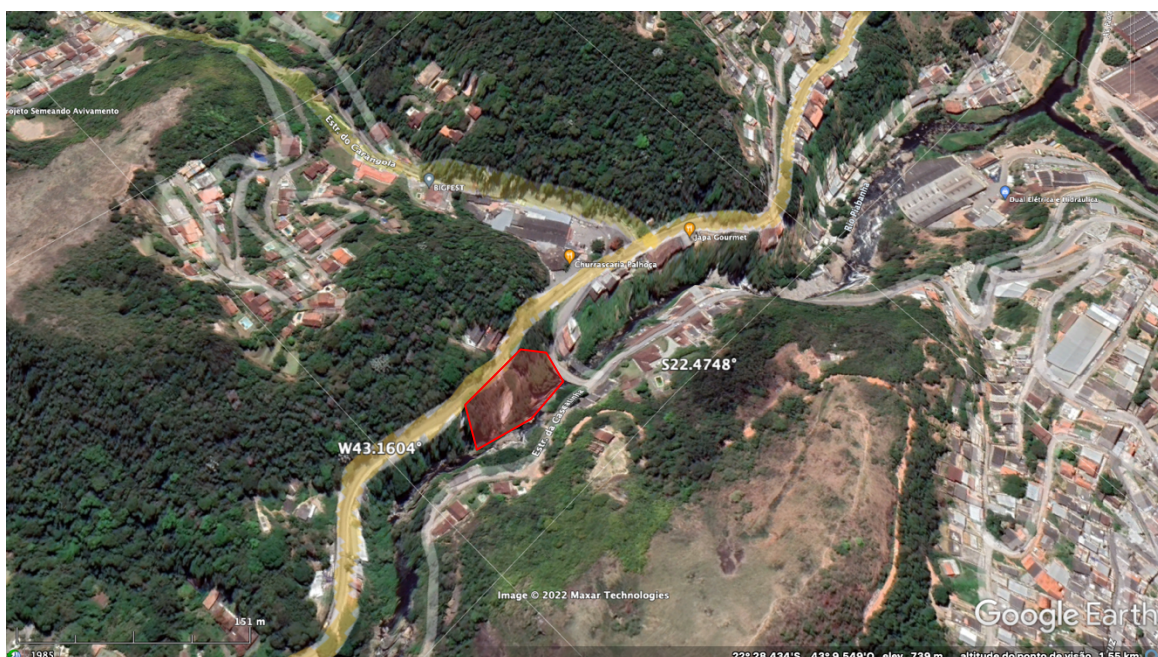
Durante vistoria no dia 18/02/22 no bairro do Retiro foi evidenciado queda de árvores de grande porte sobre residências construídas dentro da APP do Rio Piabanha. Pelas fotos é possível verificar que são 4 casas construídas à menos de 1 metro da encosta do referido Rio. Por conta do aumento repentino de sua vazão e velocidade de escoamento causados pelas chuvas no dia 13/02, a fundação dessas residências foram descalçadas assim como as raízes das árvores à montante, que vieram a colapsar sobre as residências.

Figura 1 - Delimitação da área atingida

Recomenda-se interdição total da área e melhor análise para verificar a extensão dos impactos à estrutura.

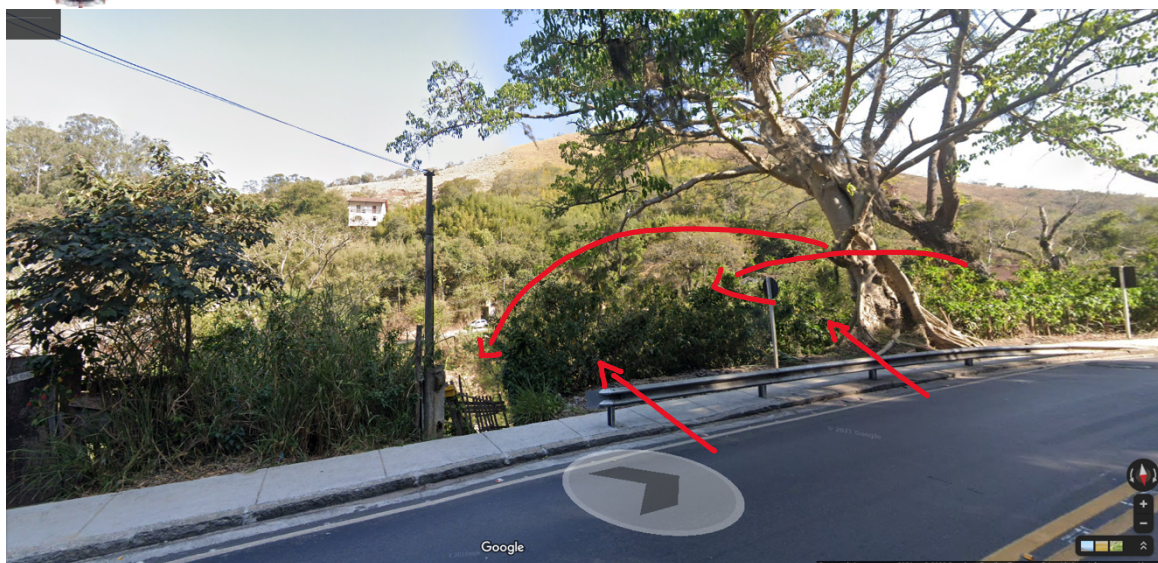
*Figura 2 - Vista frontal da área atingida*

Visto que não foi possível adentrar nas residências, a estimativa detalhada dos danos não foi realizada. No entanto ao observar o conjunto de casa a partir da ponte a esquerda, foi possível verificar 2 casas completamente atingidas e uma parcialmente.

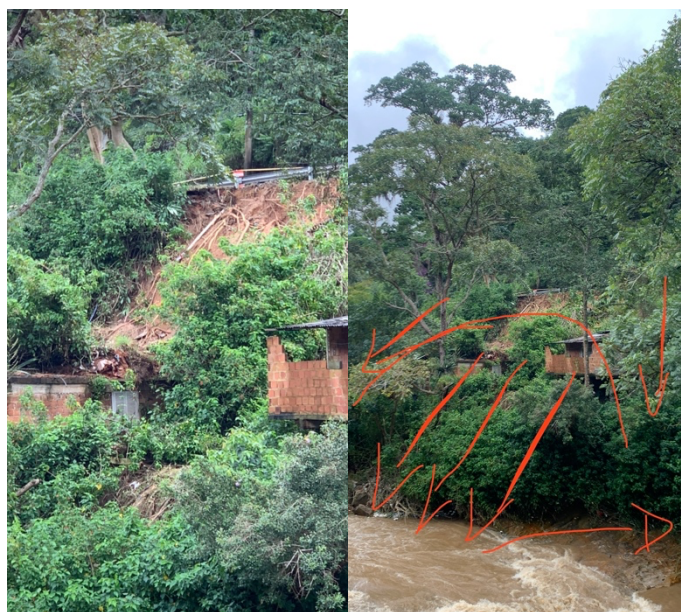
*Figura 3 – Escorregamento de talude e árvores, além de ilustração do movimento da massa da encosta*

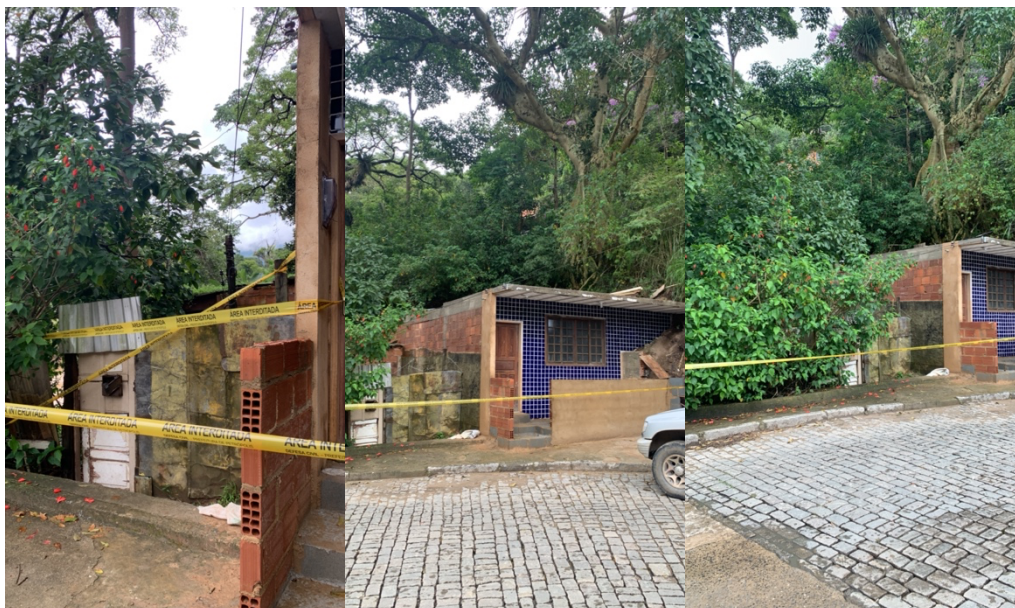
No momento da inspeção não haviam moradores no local, segundo informações de uma vizinha não identificada que mora próximo ao local. Mesmo assim, tentamos contatos sem sucesso. A entrada das residências foi isolada.

*Figura 4 – Isolamento parcial do estabelecimento*
