## Avaliação Preliminar de Risco

Rua Ferreira Barcellos - Retiro

### 3. Descrição da Ocorrência

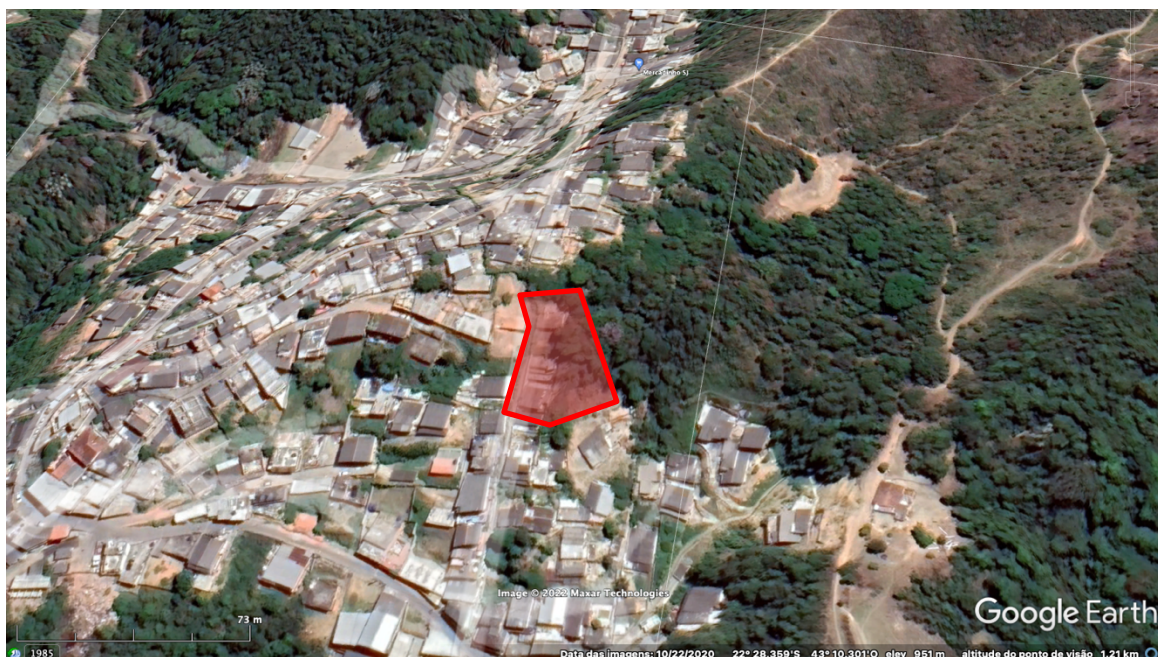
O talude apresenta rachaduras e caminhos de drenagem pluvial, o que indica movimentação de massa e percolação de fluidos. Não foi possível avaliar a profundidade dos horizontes do solo, tampouco a distância da rocha matriz.

Figura 1 - Delimitação da área atingida

Recomenda-se interdição da residência em avaliada além da residência localizada a jusante do talude que sofreu o escorregamento de massa inicial.

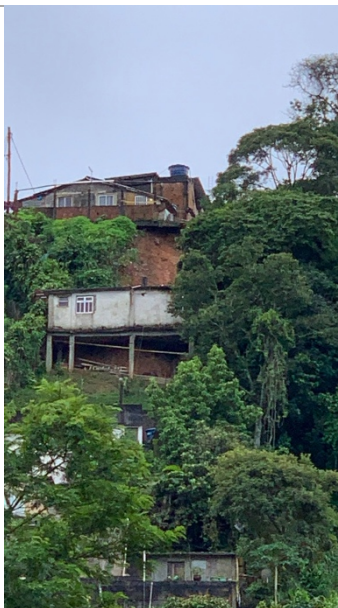
O escorregamento do talude afetou as sapatas e pilares que compõem a fundação da residência inspecionada, causando trincas e rachaduras na área externa e interna da residência.

*Figura 2 - Vista frontal da área atingida*

Não é possível avaliar a extensão dos danos à estrutura da casa, mas é possível afirmar que as sapatas frontais se encontram com apoio precário em solo saturado e sem resistência mecânica. A Laje de piso da área externa apresenta rachaduras e fissuras.

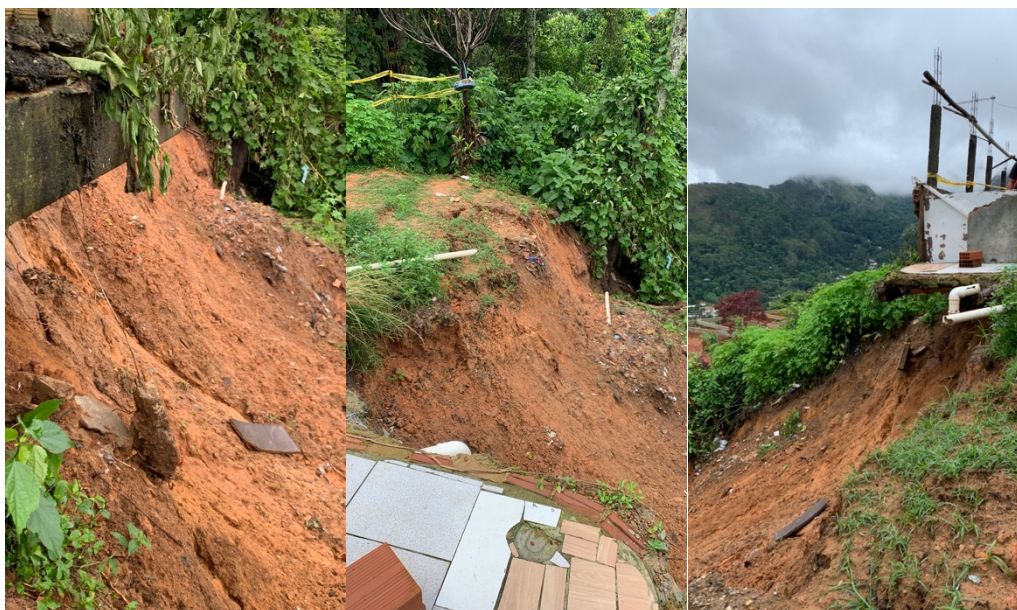
*Figura 3 – Talude após escorregamento de massa com caminhos de drenagem natural*

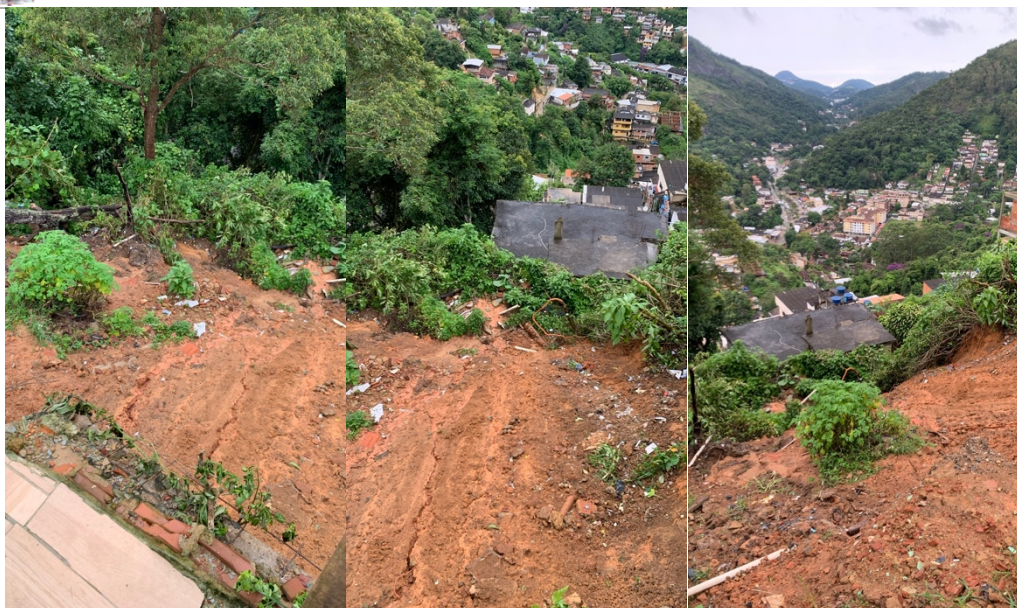
Importante ressaltar que abaixo da residência afetada existe outra residência que receberia diretamente a massa escorregada do talude à montante.

*Figura 4 – Residência a jusante da área atingida com risco de soterramento.*
