## **RELATÓRIO TÉCNICO PARA IDENTIFICAÇÃO DE ÁREAS COM RISCO EM CARÁTER EMERGENCIAL**

Estado do Rio de Janeiro  
Município de Petrópolis  
Bairro Moinho Preto

*Vistoria realizada no dia 19/02/2022*

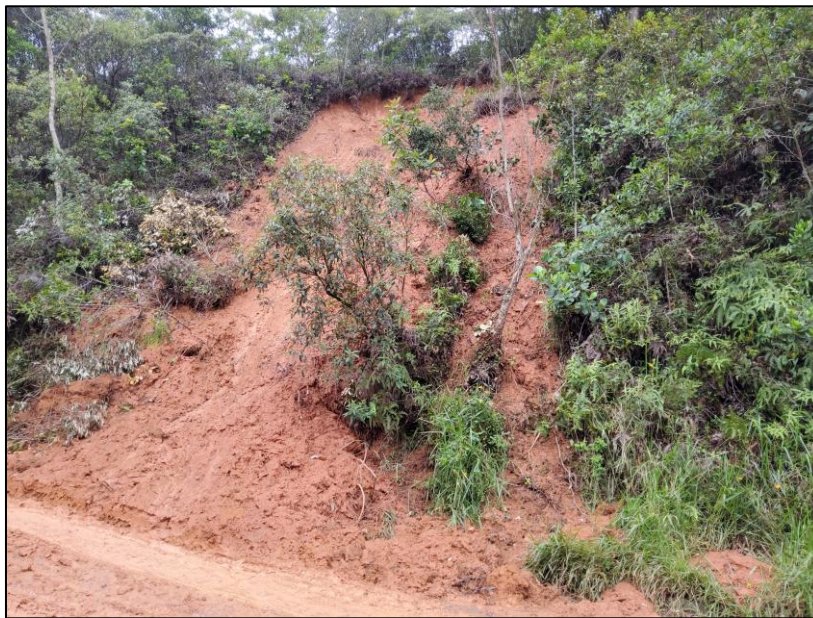
Deslizamentos planares ao longo da via urbana (Figuras 6 e 7).

Figura 6. Deslizamento 1: Deslizamento de terra obstruindo parcialmente a via. Inclinação da encosta com 60 graus, altura = 7,7 m. Rua Engenheiro José lima Filho. Presença de deslizamento pretérito próximo. Situação: desobstruída parcialmente.

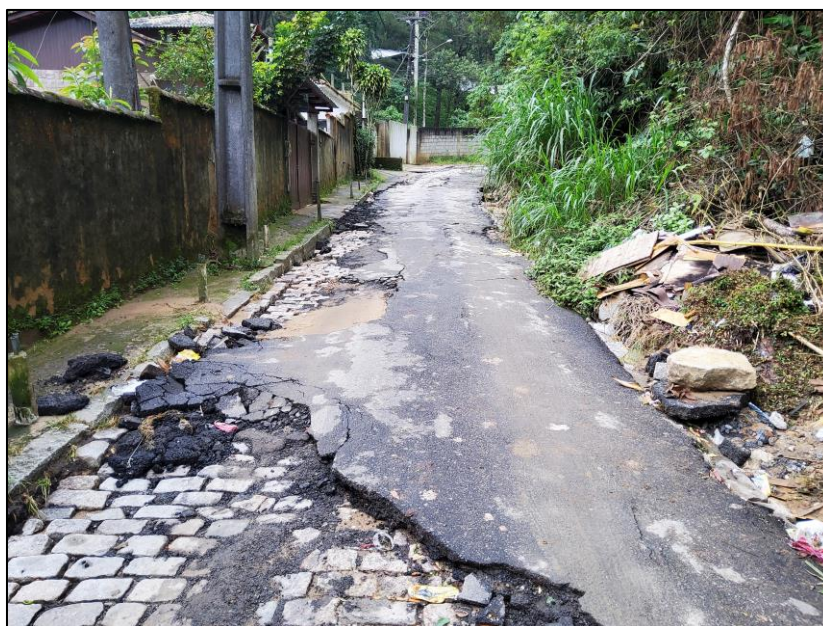
Figura 7. Rua Engenheiro José lima Filho danificada por conta da ação da água. Nenhuma casa atingida.
