## **RELATÓRIO TÉCNICO PARA IDENTIFICAÇÃO DE ÁREAS COM RISCO EM CARÁTER EMERGENCIAL**

Estado do Rio de Janeiro  
Município de Petrópolis  
Bairro Mosella

*Vistoria realizada no dia 19/02/2022*

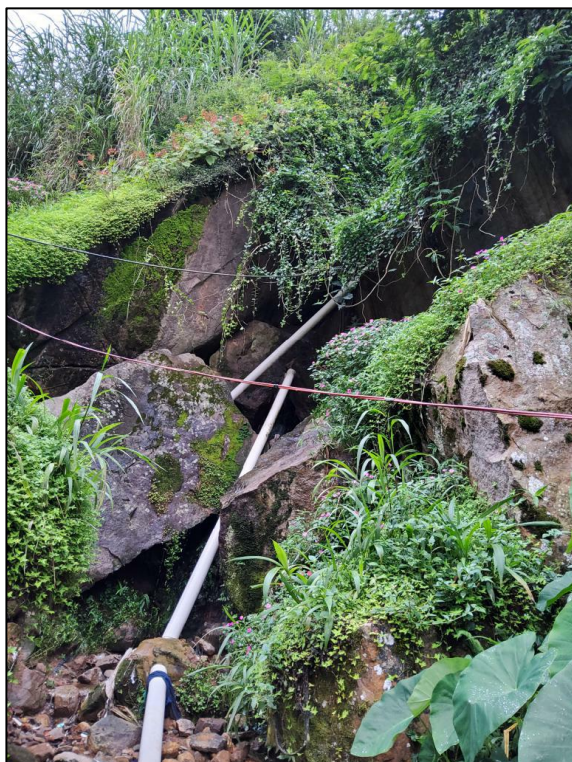
Deslizamento planar em talude de corte de aproximadamente 65° de inclinação e cerca de 18 metros de altura formado por colúvio com presença de blocos rochosos. Há no mínimo 5 construções em risco muito alto (R4) no local (Figuras 2 e 3).

Figura 2. Blocos rochosos.

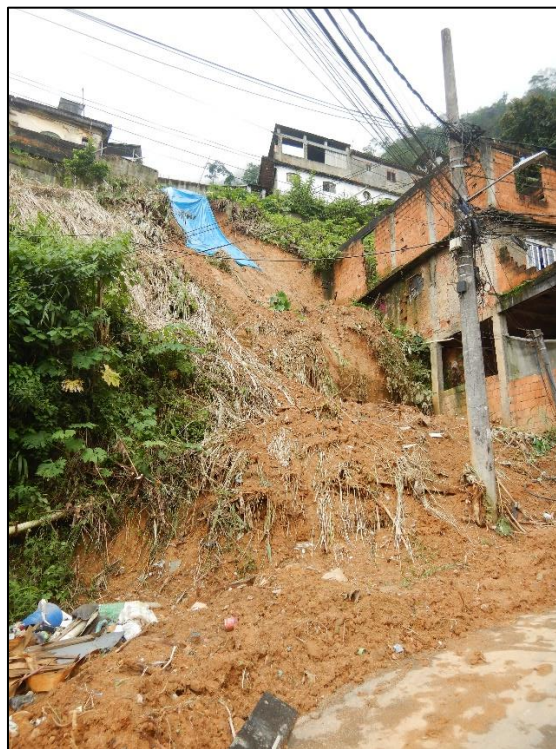
Figura 3. Cicatriz de deslizamento planar.

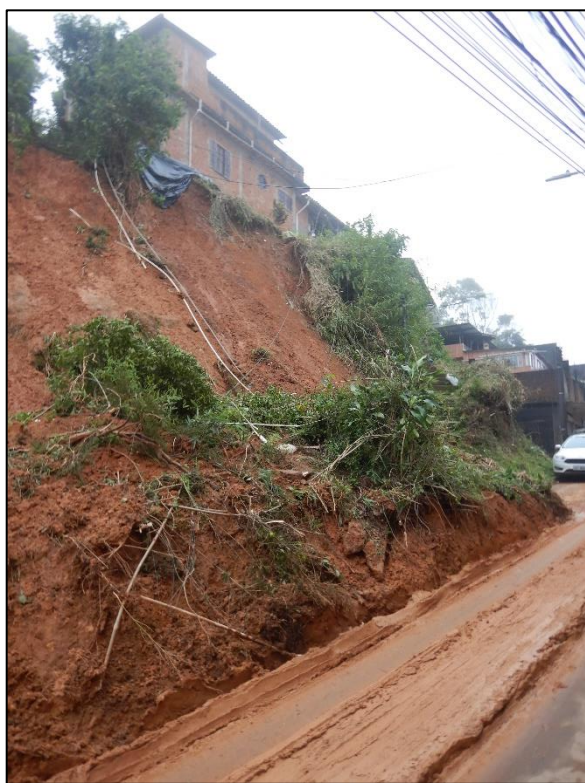
Deslizamento planar em terreno formado por colúvio com blocos rochosos e saprólito. O talude de corte possui cerca de 58° de inclinação e 14 metros de altura. Há 6 construções em risco muito alto (R4) no local (Figuras 4 e 5). Há lançamento de água diretamente no talude.

Figura 4. Construção em risco muito alto.

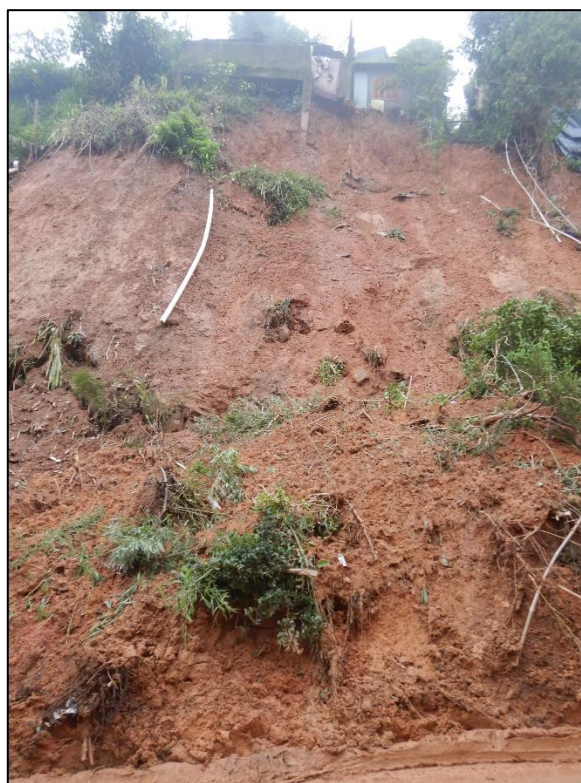
Figura 5. Cicatriz de deslizamento planar.

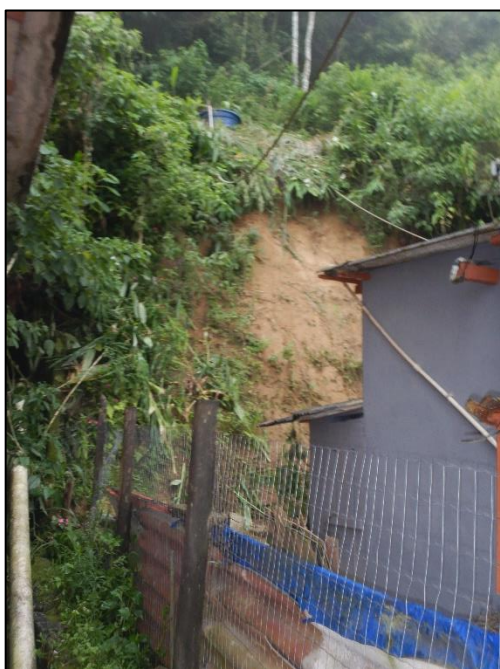
Construção em risco muito alto (R4) atingida por deslizamento planar em talude de corte formado por colúvio (Figuras 6 e 7). É sugerido que se faça a verificação detalhada dos taludes de corte situados a montante das construções na Rua Santa Luzia.

Figura 6. Visão parcial de cicatriz.

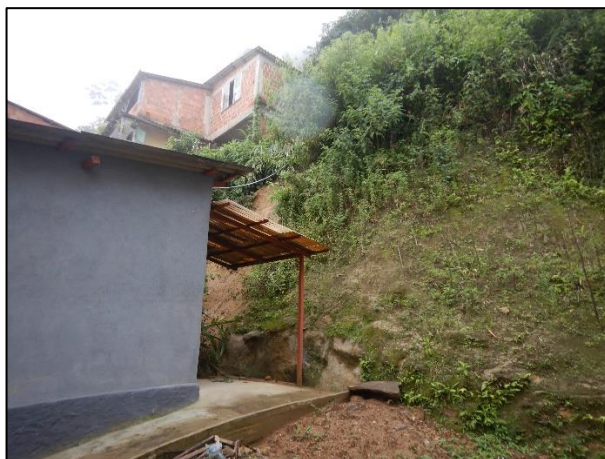
Figura 7. Talude de corte.

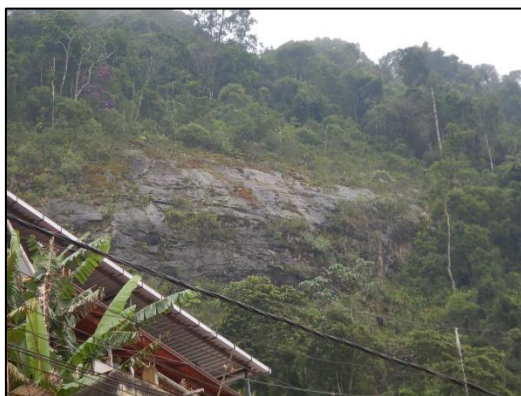
O topo da encosta do bairro é formado por maciço rochoso subvertical em algumas áreas e vertical em outras. Sua maior parte possui pequena espessura de solo e densa vegetação formada por árvores de grande porte, que muitas vezes estão inclinadas (Figuras 8 e 9).

Figura 8. Maciço rochoso.

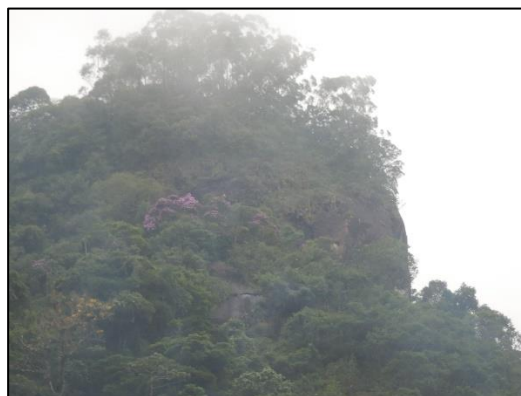
Figura 9. Vegetação na encosta.

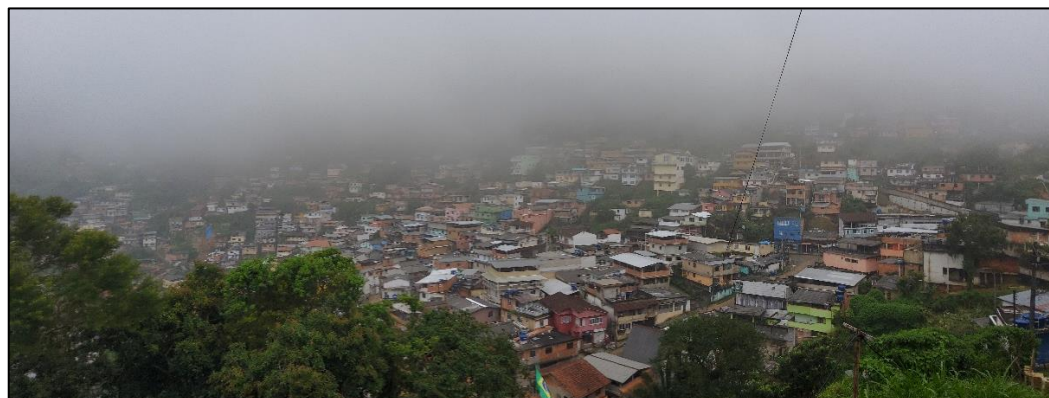
Figura 10. Visão parcial do bairro Mosella.

É recomendado estudo geológico-geotécnico e setorização de risco detalhados do bairro, pois há possibilidade de novos deslizamentos planares e quedas de blocos na região. Com o mapeamento completo de perigo e risco na área será possível a definição das áreas mais críticas e a indicação das medidas mais cabíveis para cada construção (Figura 10).
