PARECER TÉCNICO EM ENGº PAULO DE FRONTIN - RJ

JANEIRO DE 2023  
Rua Maria Rosa Magalhães n.664  
(ant. av. N. Sª de Fátima) Bairro da Borracha.

Data da Vistoria: 13/01/23  
Data da elaboração do Parecer técnico: 16/01/23

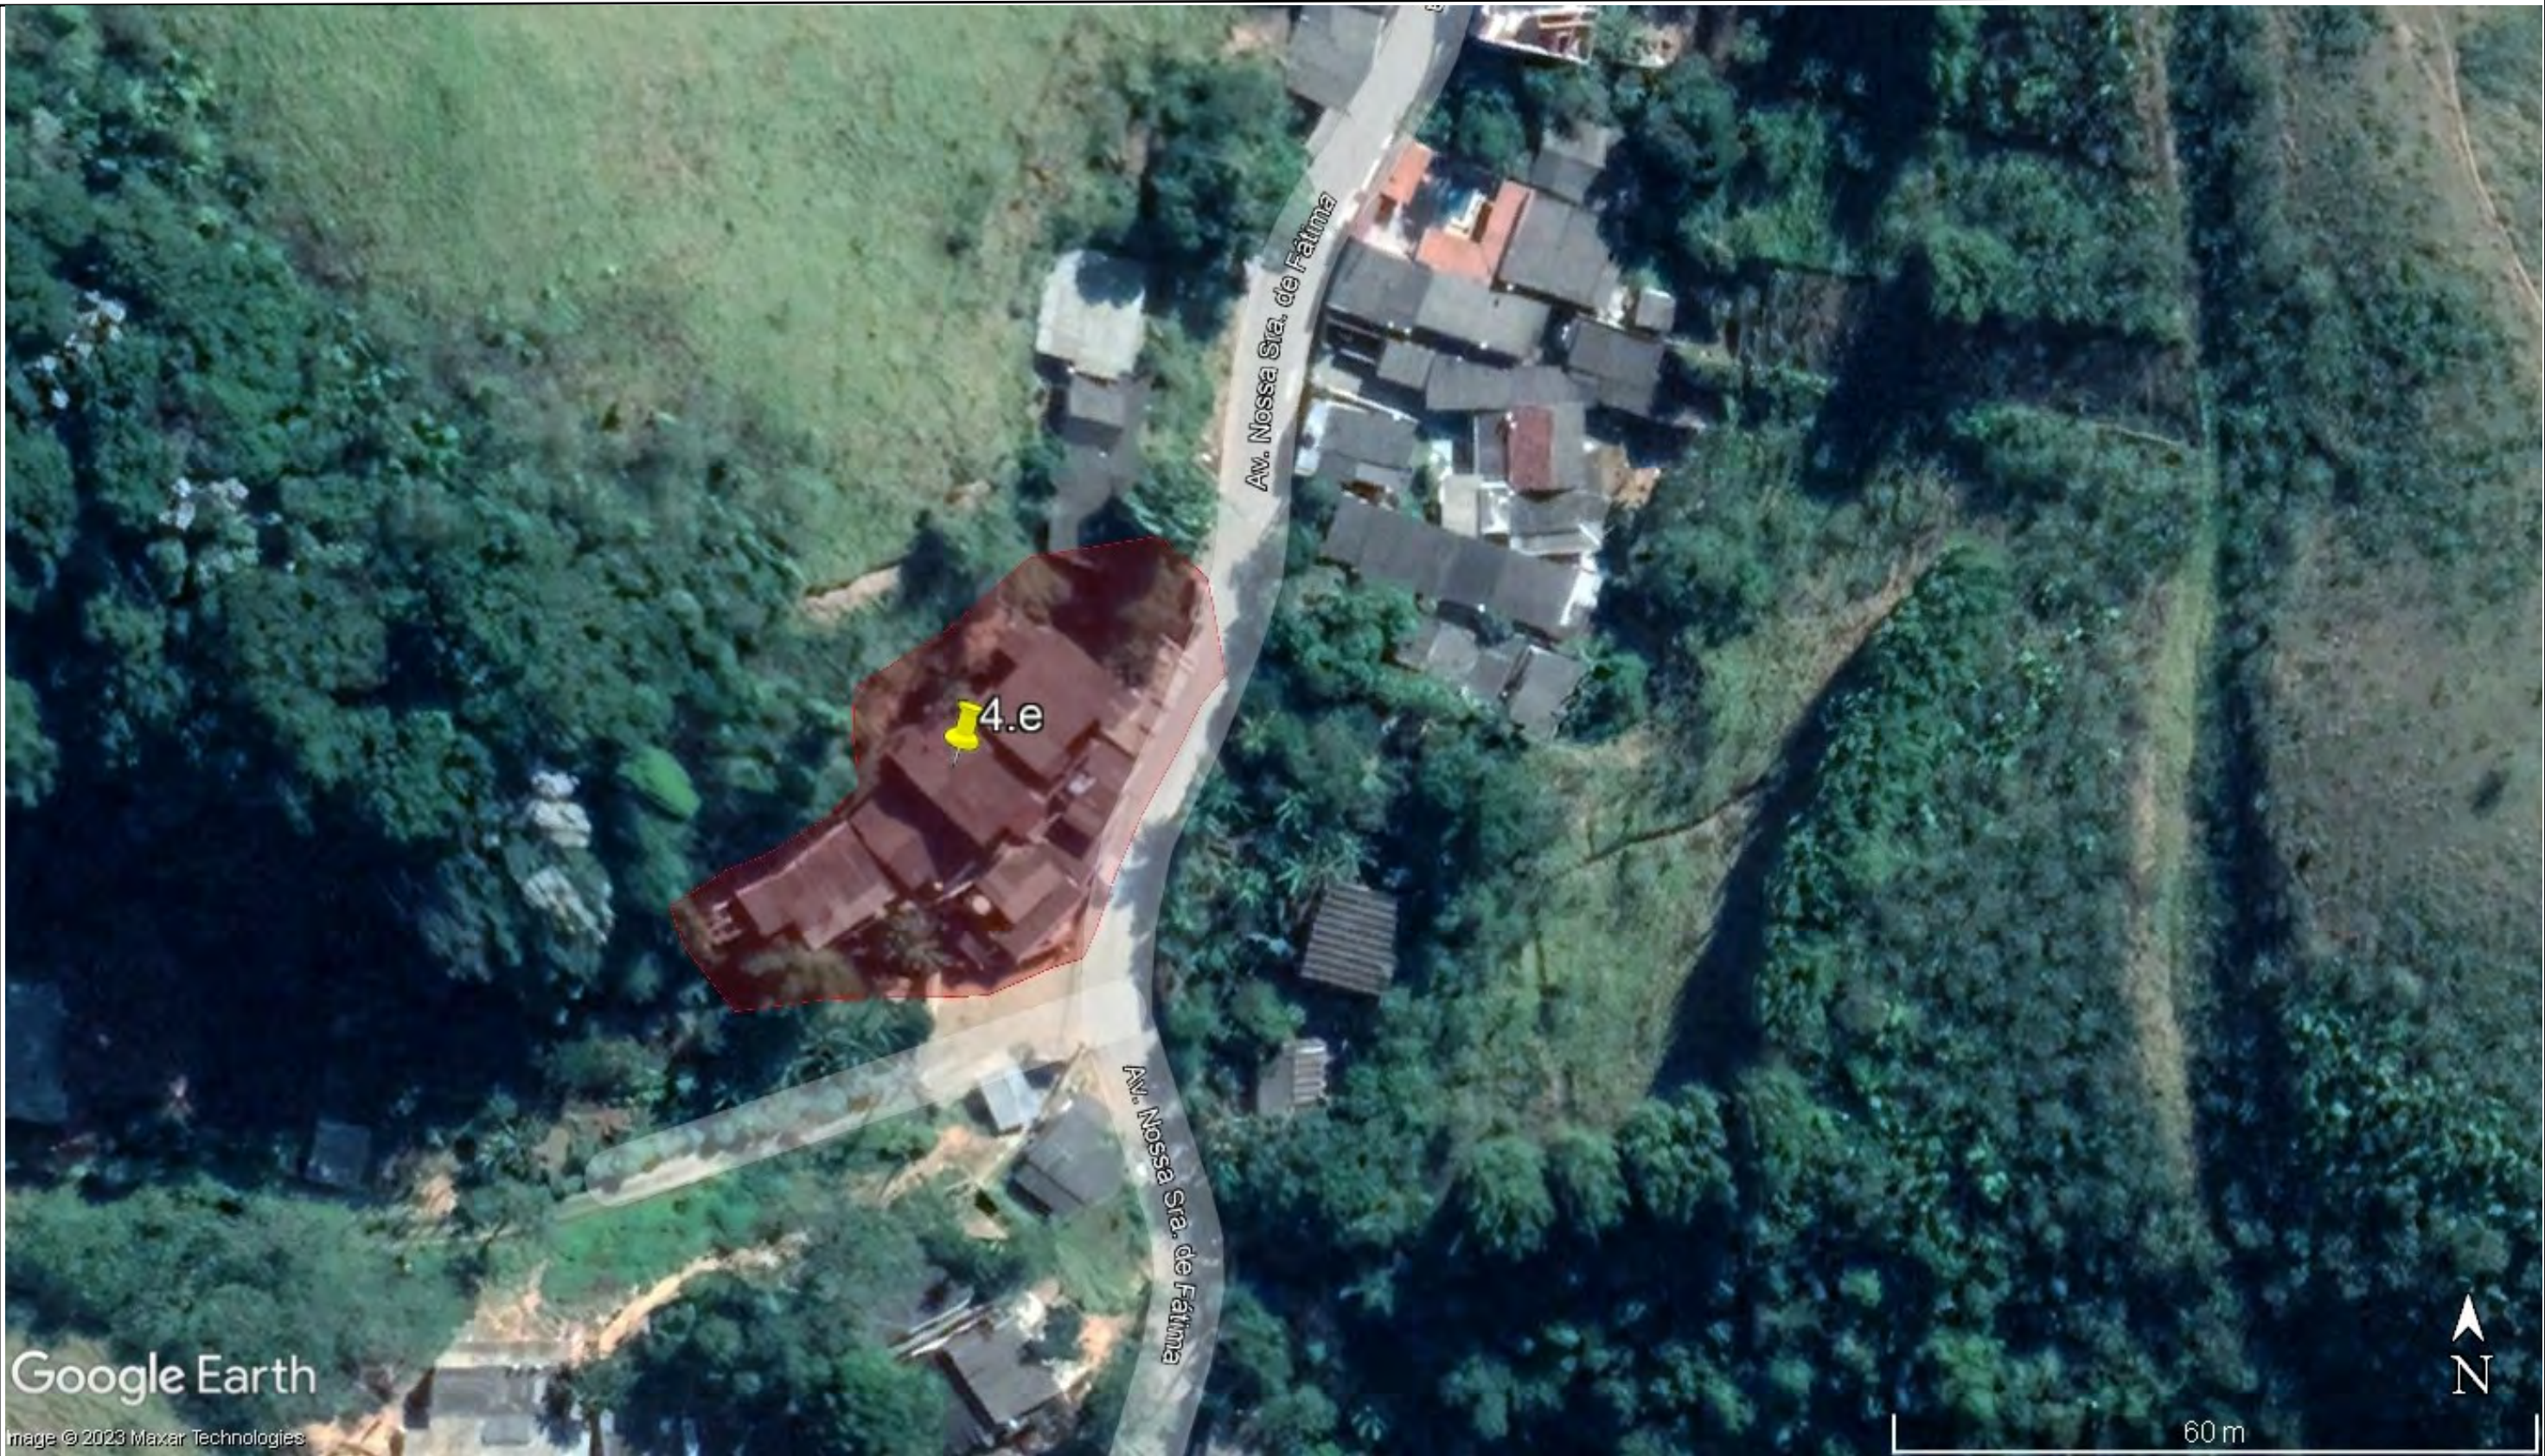
A vistoria teve como objetivo avaliar o risco remanescente relacionado a deslizamento rotacional ocorrido no talude de corte em solo residual jovem a montante da rua Maria Rosa Magalhães que atingiu uma casa com grandes blocos levando a interdição pela Defesa Civil Municipal (Figura 1). O talude apresenta de 6 a 10 m de altura e inclinação subvertical, com vegetação de médio porte inclinada (Figura 2). Além disso, foram verificados a presença de material mobilizado a frente da residência retirado pelo morador sem quaisquer orientações técnicas (Figura 3 e 4).Ademais, há três moradias vizinhas a casa atingida que estão em distância inferior a 2 metros do talude de corte. As moradias apresentam evidências de movimentação do solo como trincas na parede, além de abatimento e trincas no piso de acesso as residências (Figura 3 e 4). Não há calha no telhado e alguns canos de pvc jogam a água para talude a jusante de forma que vem a contribuir para deterioração da área. A casa colada à atingida possui um segundo pavimento sobre talude de corte de solo alterado que funciona como porão com materiais e entulhos. Há também presença de trincas nas janelas e um pequeno ralo para escoamento das águas (Figura 3 e 4). O morador informou que há 20 anos um deslizamento atingiu essa mesma localidade mas em menor magnitude. Tendo em vista o sistema de drenagem precário observado na área, os eventos pretéritos e seguindo a classificação de risco a deslizamento utilizada pelo DRM-RJ, as moradias inseridas no polígono destacam-se em Risco Remanescente. Portanto, recomenda-se a fiscalização e monitoramento do local, de tal maneira que se verifique o avanço do movimento de massa; a avaliação de um profissional ou firma de engenharia capacitados e qualificados para a adoção das medidas de obras geotécnicas cabíveis visando a minimização de novos eventos.
