**PARECER TÉCNICO EM BARRA MANSA - RJ**  
**JANEIRO DE 2023**  
**Rodovia RJ-153, Distrito de N. Sª do Amparo.**

Data da Vistoria: 12/01/23  
Data da elaboração do Parecer técnico: 16/01/23

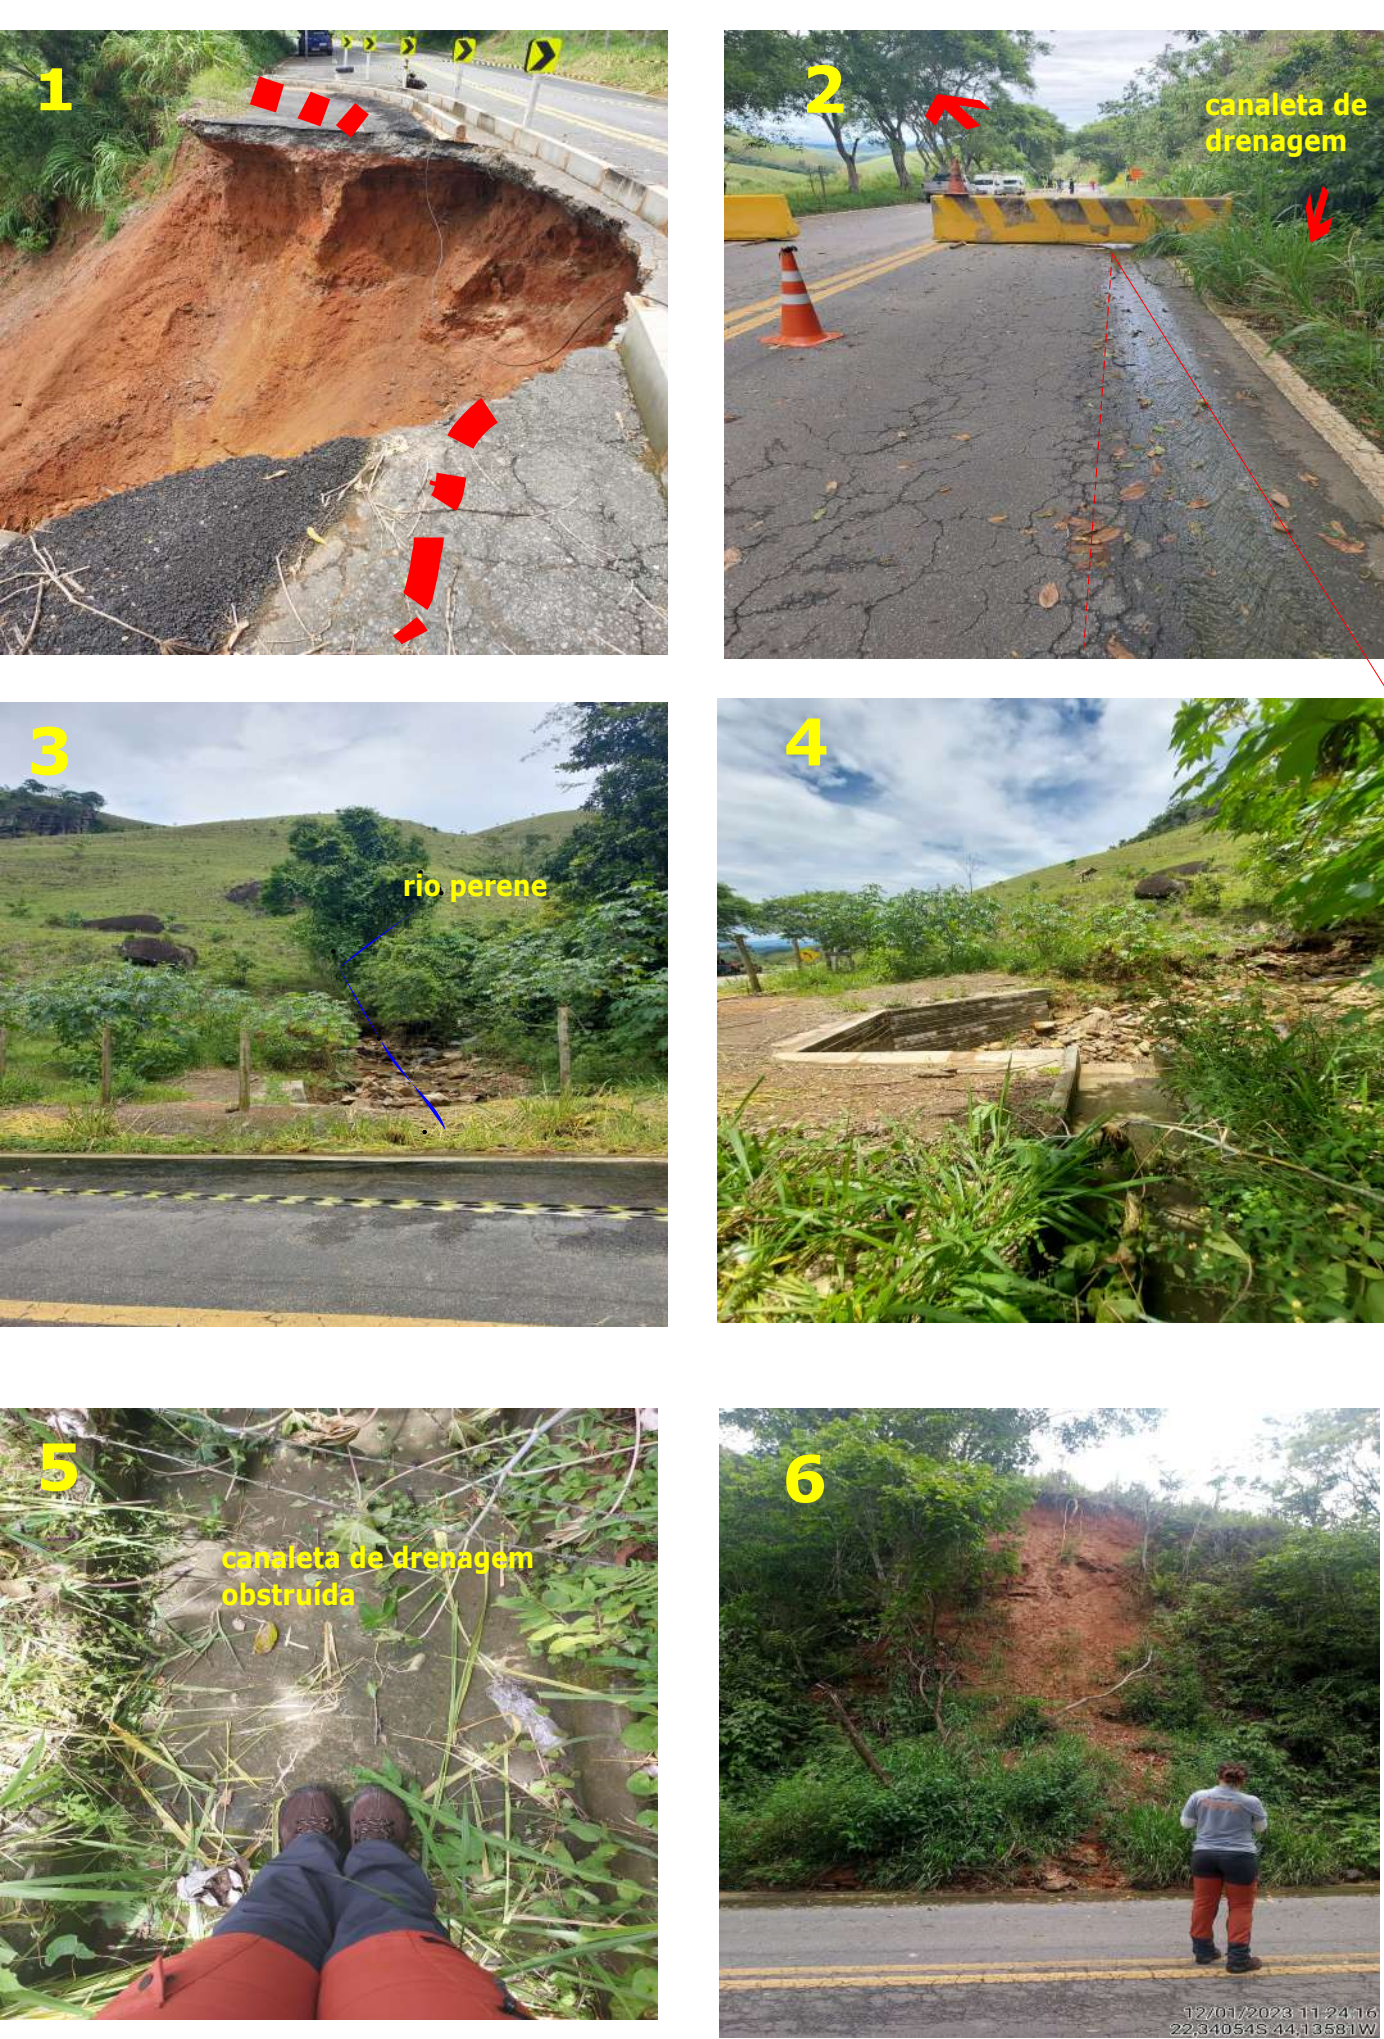
Delimitação do polígono de risco remanescente
