| DOCUMENTO:<br><b>Parecer Técnico</b> | DATA.:<br>24/02/2024 | PÁG.:<br>1/5 |
| TÍTULO:<br>Avaliação de Risco Geológico | MUNICÍPIO:<br>Japeri | |

Em atendimento à solicitação do Ofício nº 028/2024 - SEMPDEC, para apoio técnico e análise a movimento gravitacional de massa, o DRM-RJ realizou no dia 23 de fevereiro de 2024 vistoria técnica em ocupação irregular às margens da ferrovia, no bairro do Chacrinha (UTM 23K 7495101.38 m S/ 638738.82 m E), considerando as fortes chuvas ocorridas na noite do dia 21 de fevereiro de 2024.

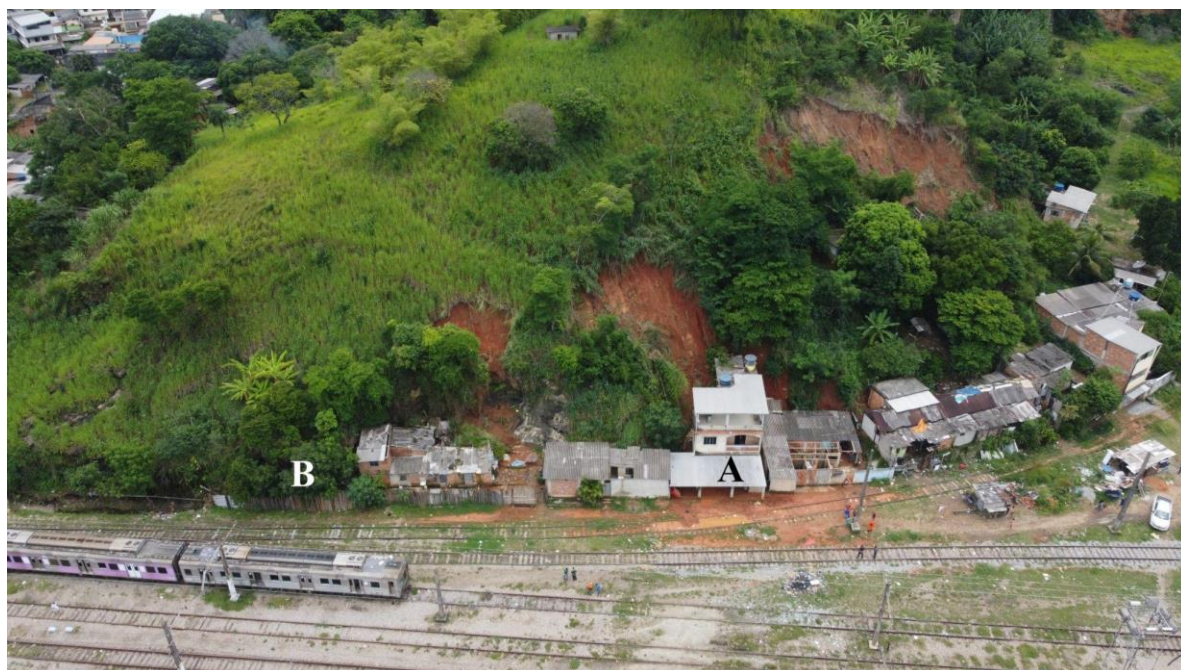
A encosta apresenta variação aproximada de altura, entre 10 m a 20 m, com inclinação próxima a 90° (Figura 1). A vegetação predominante é arbórea de grande porte com presença de gramíneas. As moradias estão distando entre 0 m a 2 m para a encosta. Os deslizamentos aconteceram no contato solo-rocha, sendo o material desprendido composto por solo residual argilo-arenoso. A encosta apresenta rocha aflorante em sua base.

Foram identificados outros deslizamentos planares ao longo da encosta. Além disso, em outro ponto da vistoria, houve queda de blocos (Figura 1 e 3), sem atingimento de imóvel. A rocha aflorante é muito fraturada e apresenta percolação de água entre as fraturas.

Figura 1: Imagem aérea oblíqua da área vistoriada. A- prédio com três pavimentos atingido pelo deslizamento; B- local da queda de blocos. Fonte da imagem: Defesa Civil de Petrópolis.

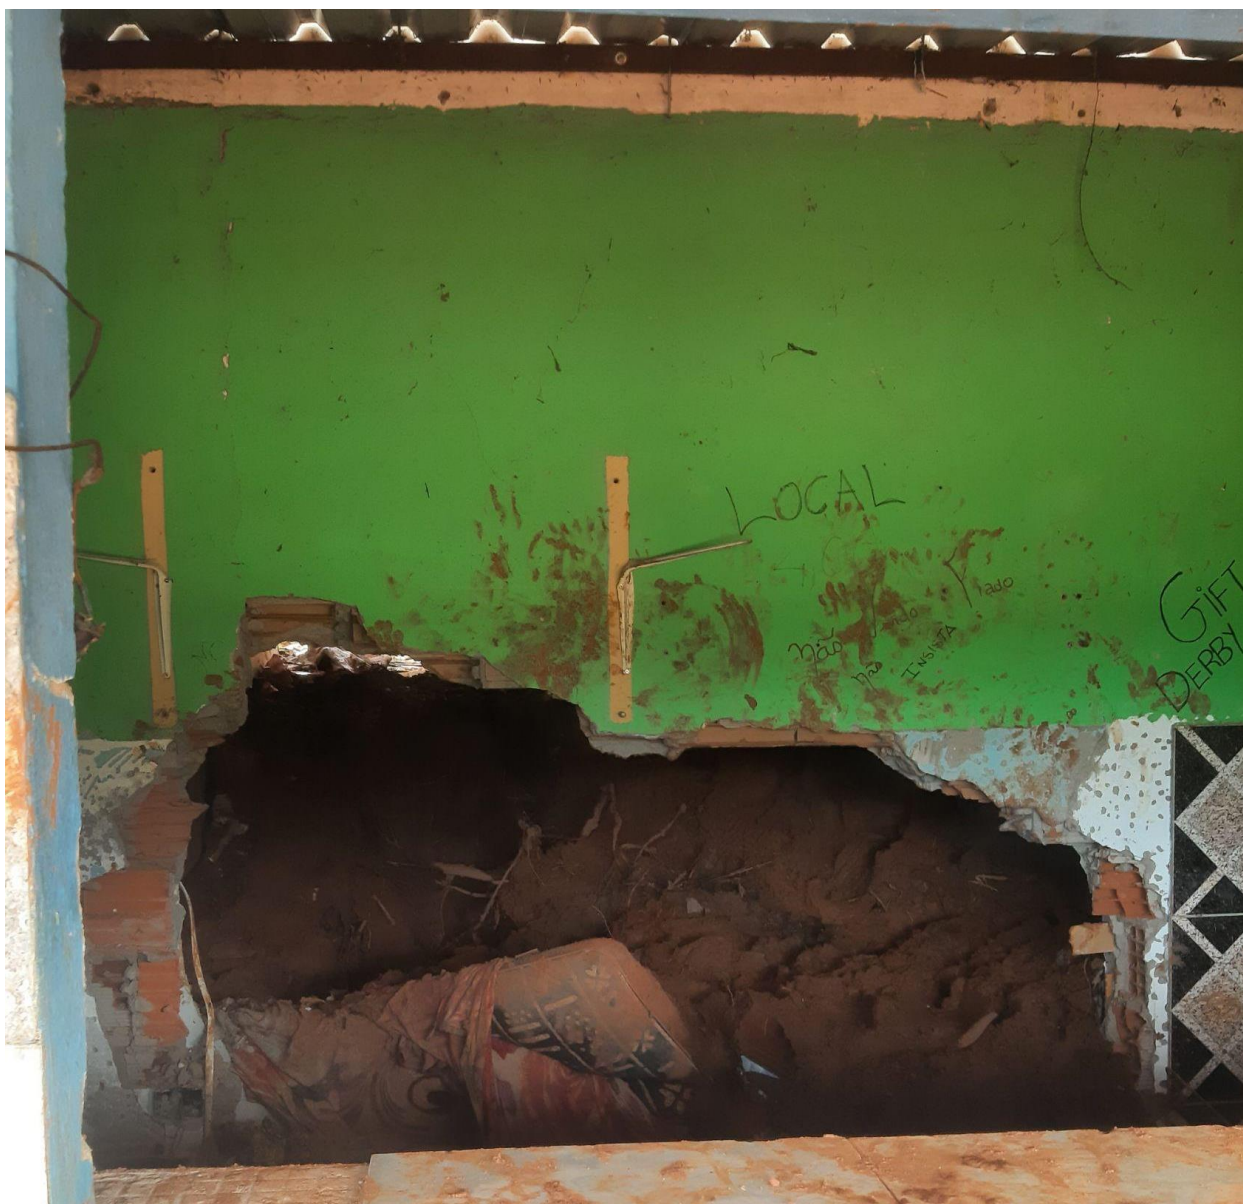
Um deslizamento planar, em talude de corte, destruiu as paredes dos fundos e da frente do prédio (Figura 2) de três pavimentos ocasionando um óbito. A cicatriz de deslizamento tem aproximadamente 10 m de altura. Além disso, foi possível observar rocha muito alterada fraturada na base do talude de corte. O deslizamento ocasionou exposição de raízes das árvores.

Figura 2: Parede frontal do prédio atingido pelo deslizamento onde houve o óbito.

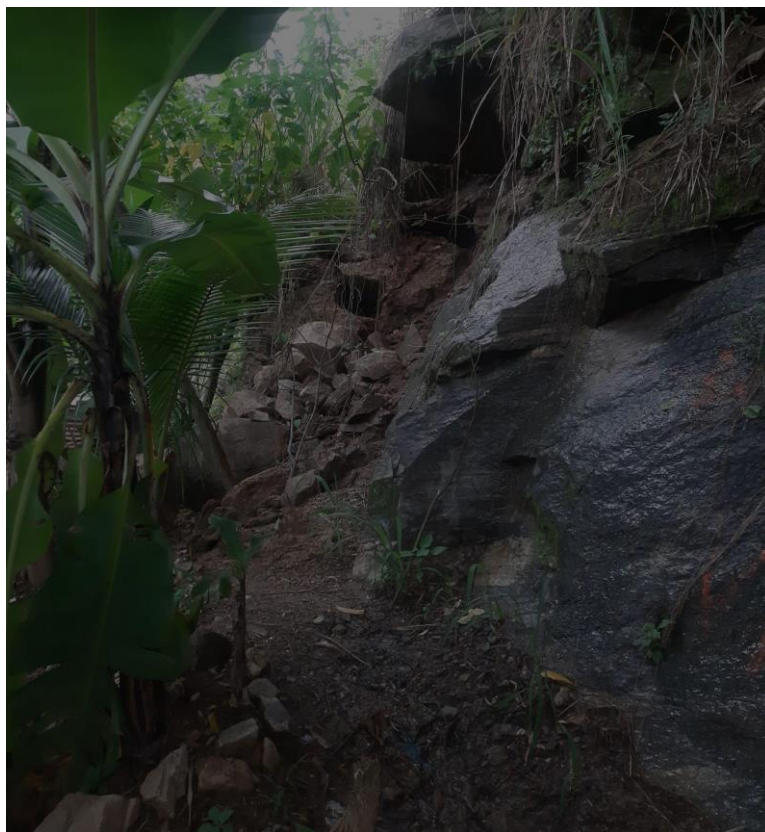
Figura 3: Queda de blocos ao lado da moradia s/n. Afloramento com percolação de água.

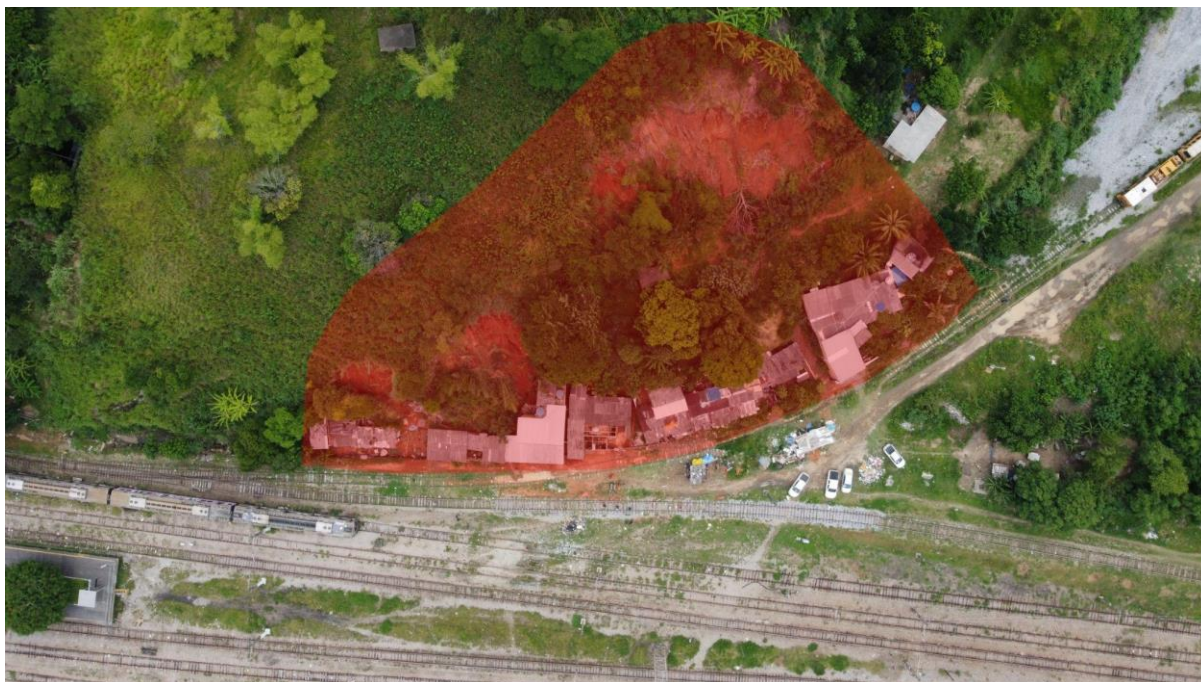
Considerando a complexidade dos processos de instabilidade deflagrados, descritos neste documento, em virtude de sua dimensão, é possível indicar que o atingimento compreenderá as moradias a jusante. Com isso, segundo a metodologia do DRM-RJ, foi traçado um polígono de risco remanescente (Figura 4); o DRM-RJ considera que medidas de gestão de desastre devam ser tomadas em caráter de urgência, visto que o avanço do movimento gravitacional de massa poderá acarretar danos e prejuízos às moradias e à população.

Figura 4: Polígono de Risco Remanescente para a área vistoriada. Fonte da imagem: Defesa Civil de Petrópolis.

Desta forma, recomenda-se o monitoramento da área e avaliação quanto à adoção de obras de contenção e drenagem por um profissional de engenharia geotécnica qualificado e capacitado.
