| DOCUMENTO: | <b>Parecer Emergencial</b> | DATA.:<br>17/01/2023 | PÁG.:<br>1 / 6 |
| TÍTULO: | Avaliação de Risco a Escorregamentos | MUNICÍPIO: | Stº Antônio de Pádua |

### 2.1 Talude no terreno do posto de saúde no Bairro Glória – Rua: C – Coordenadas: 23k 791658; 7612836

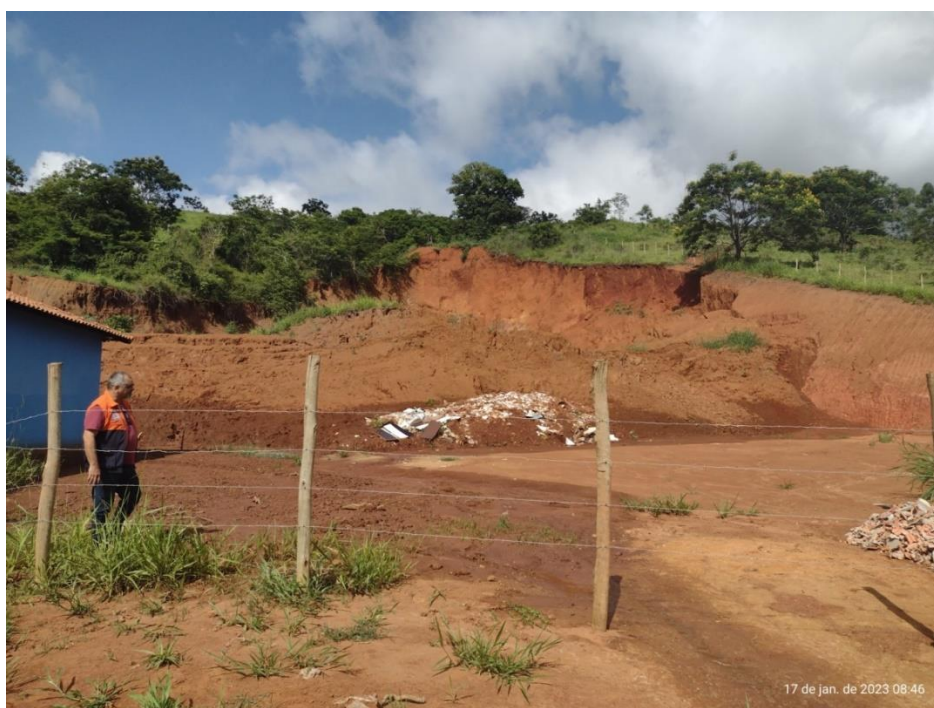
*Figura 2: Vista do talude que sofreu o escorregamento.*

Talude artificial com 12 m de altura e 38 m de testada (figura 2), onde ocorreu um escorregamento. O material é composto integralmente de solo residual maduro, sendo possível encontrar solo residual jovem no talude lateral (figura 3). Este foi formado quando realizaram a terraplanagem para a construção futura de uma creche, de acordo com informações fornecidas pela Defesa Civil, não tendo sido realizada a implantação de um sistema de drenagem e o talude formado era muito elevado.

Como recomendação principal, um retaludamento desde o ponto mais elevado até a base do talude, atendendo as condições do material assim como a implantação de um sistema de drenagem, podendo ser implantado ainda uma estabilização do talude através de outras técnicas, sendo necessária a avaliação por engenheiro geotécnico.

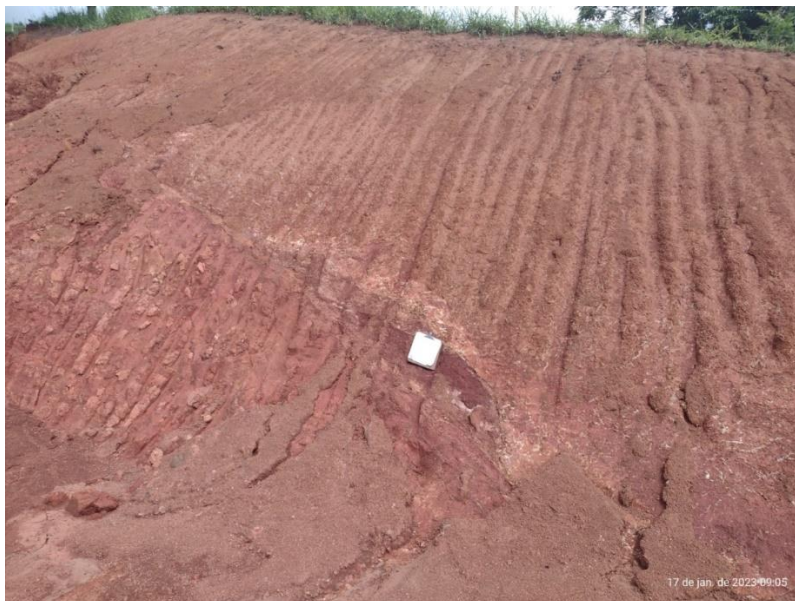
*Figura 3: Talude lateral onde é possível identificar o solo residual jovem.*

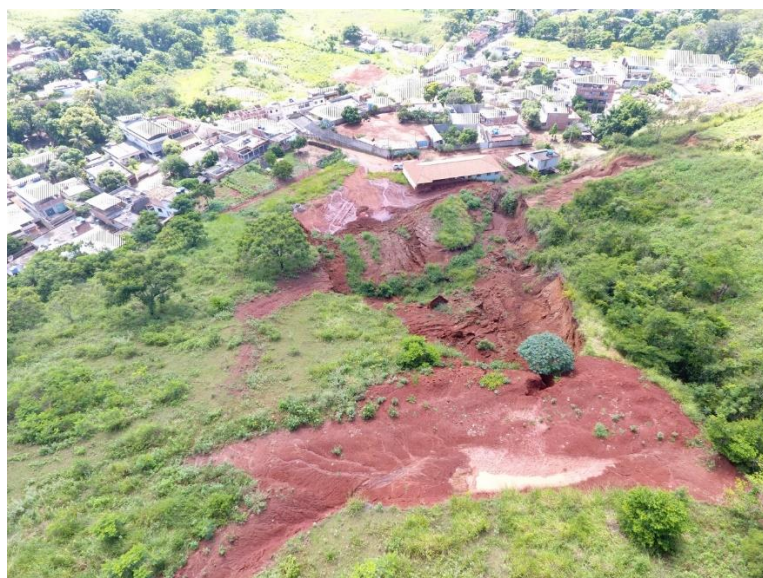
*Figura 4: Vista do topo da colina no sentido jusante, direção do escorregamento.*

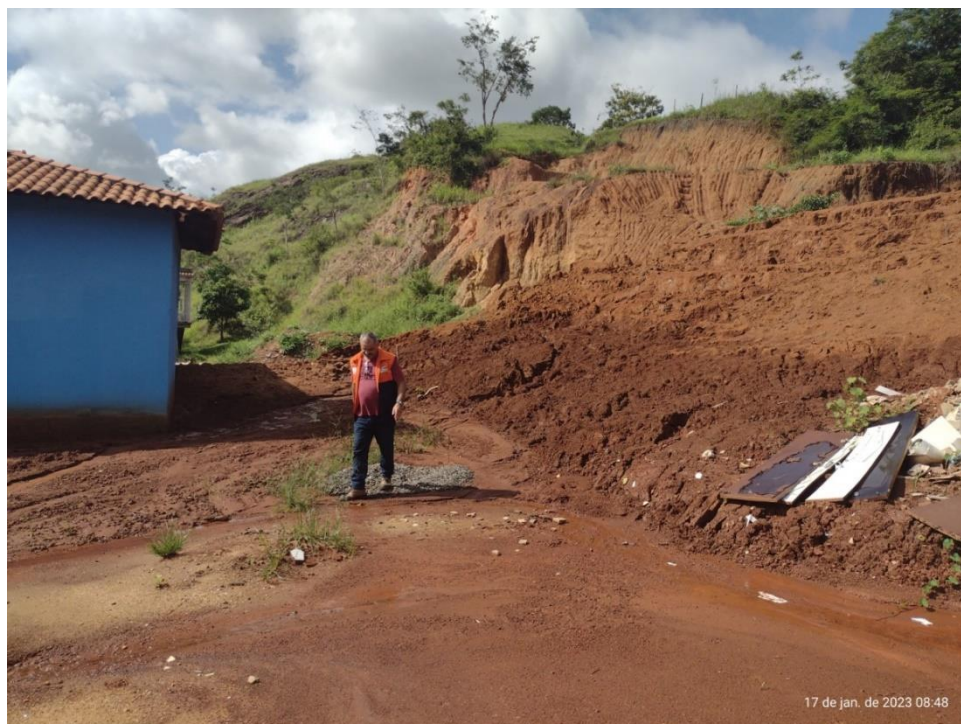
*Figura 5: Lateral esquerda do talude , mostrando um processo erosivo intenso.*

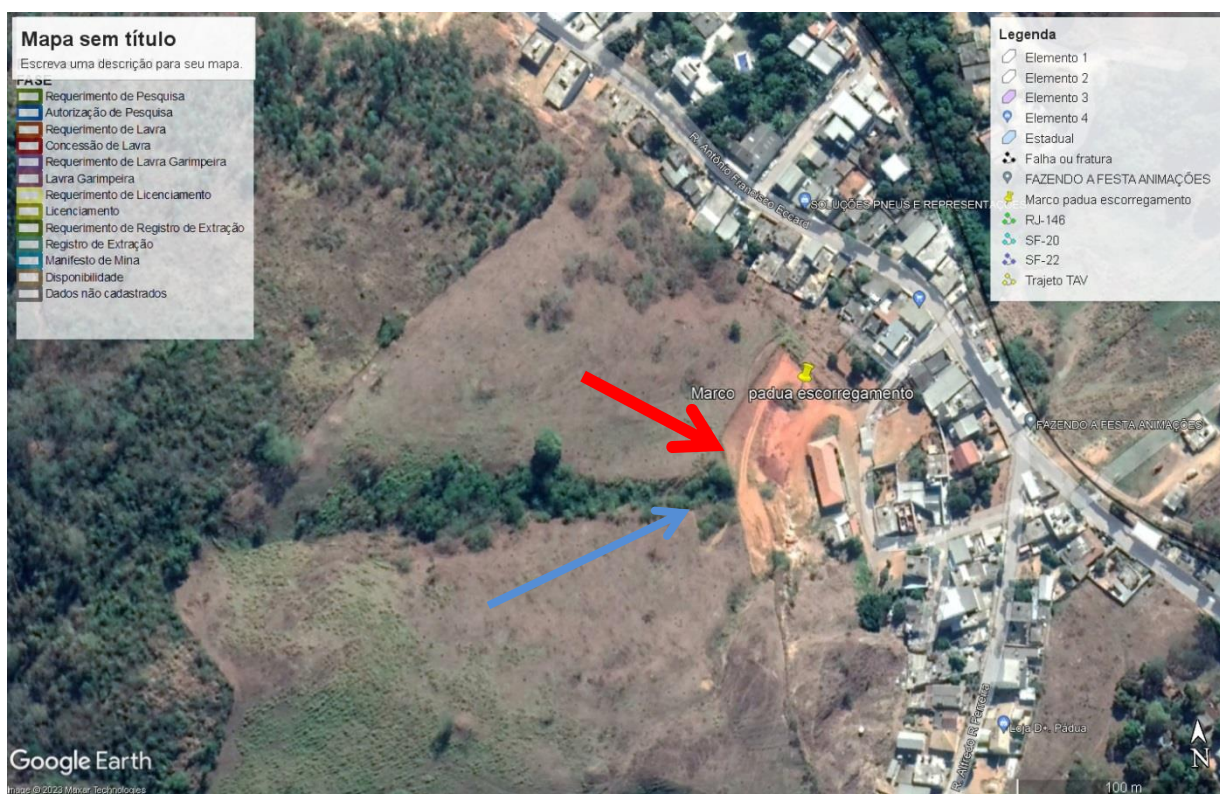
Conforme foi citado anteriormente, o escorregamento ocorreu em um local onde foi feita uma intervenção para aumento de área com vista à construção de uma creche, tendo ocorrido um escorregamento nos anos de 2020. Por meio de pesquisa de imagens do Google Earth, em agosto de 2019 não há indícios de feições que demonstrem um início de um processo de movimentação (trincas e erosões lineares), mas em setembro de 2020, aparentemente houve uma feição indicando uma intervenção antrópica através de abertura de uma vala ou outro tipo de intervenção na superfície, sendo feições muito perfeitas, acreditando em uma intervenção para orientação das águas superficiais, o que intensificou o fluxo superficial, pois já existe no local uma drenagem que lança todo o volume no talude artificial que foi obtido na terraplanagem.

Figura 6: Imagem Google de agosto de 2019, apenas via de acesso ao topo do talude, sentido da drenagem em azul.

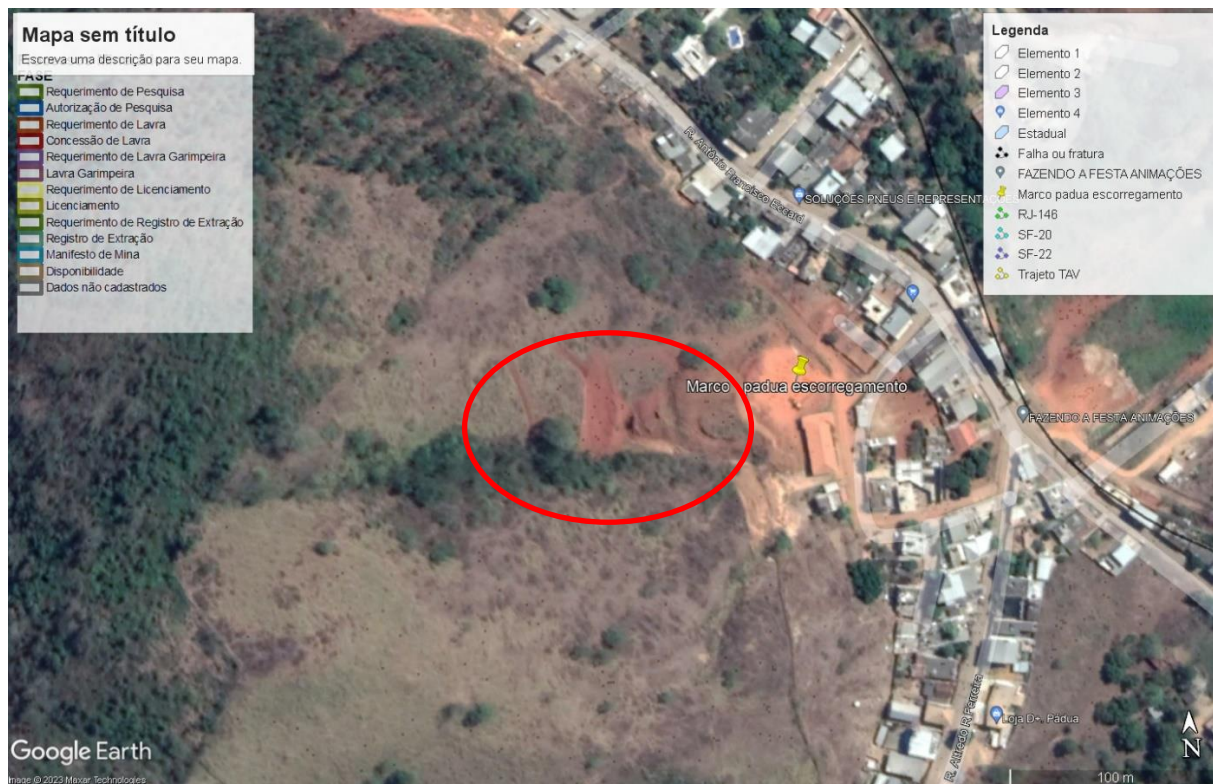
Figura 7: Imagem do Google Earth de setembro de 2020, onde foram relatadas algumas intervenções.
