| DOCUMENTO: | <b>Parecer Emergencial</b> | DATA.:<br>13/01/2023 | PÁG.:<br>1 / 13 |
| TÍTULO: | Avaliação de Risco a Escorregamentos no Município de Conceição de Macabu | MUNICÍPIO: | Conceição. de Macabu |

Em atendimento à solicitação da Secretaria Municipal de Meio Ambiente da Prefeitura de Conceição de Macabú através do ofício 01/2023, o DRM-RJ realizou no dia 14 de janeiro de 2023, uma vistoria técnica na localidade de Piábas (sítios) e na Rua Coronel Castro- Centro (RJ-182), regiões que foram afetadas pelas chuvas do início de dezembro de 2022.

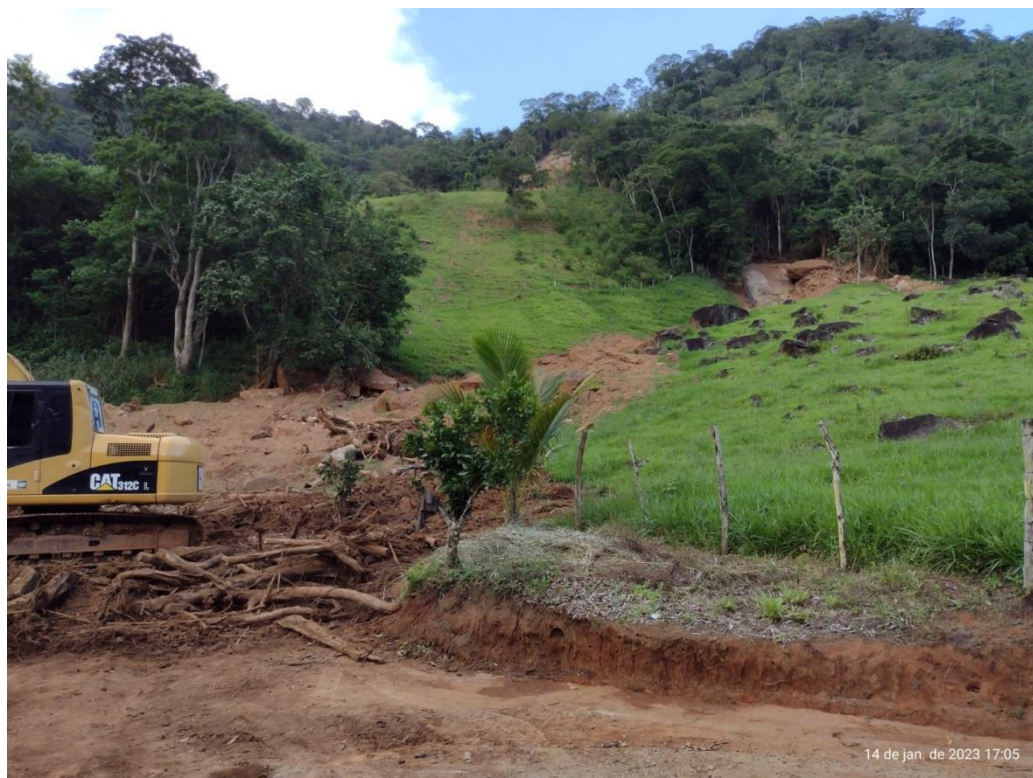
O sítio Vertente localiza-se no sopé de uma extensa colina com direção aproximada E-W. Encaixada em um vale com direção NE-SW, a base das colinas de ambos os lados são formados por depósitos de talus. No dia 30/11/2023, com a intensa chuva, parte da vegetação densa que desenvolveu-se sobre o solo da encosta escorregou (figura 2), deixando a rocha exposta além de ter sido transportada com blocos de rocha.

Figura 2: Vista do talude que sofreu o escorregamento.

O ponto 1, do Sítio da Vertente, onde se situa o Piabas 1, necessita de um desmonte a frio do bloco que se desloque a reconformação da área de sopé, destacando que se trata de um depósito de talus, além da reorientação da drenagem.

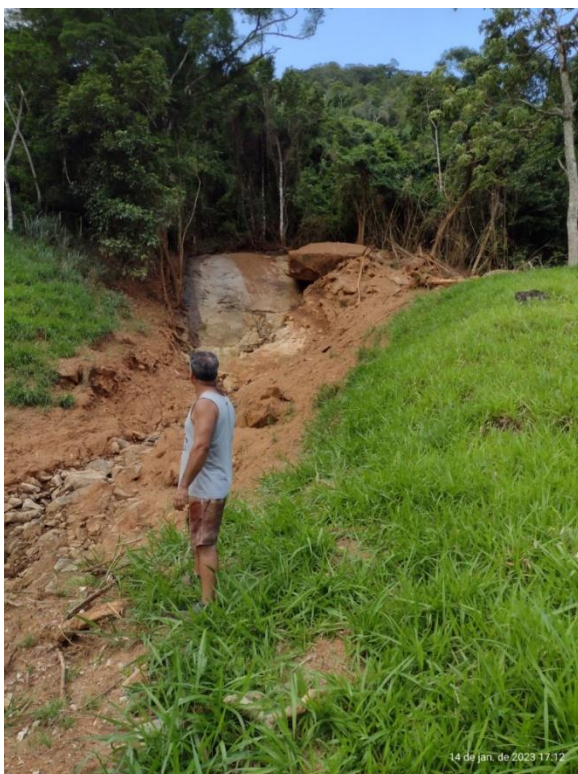
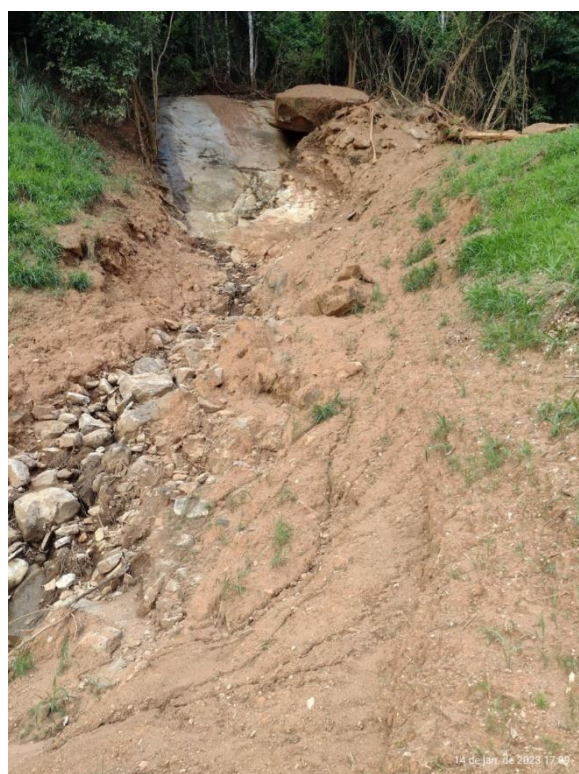
O fragmento rochoso deslocado, possivelmente foi individualizado por juntas de alívio e fraturas. O bloco ao cair estabilizou-se, provavelmente pelo seu formato.

Figuras 3 e 4: Vista do trecho escorregado, com o bloco individualizado; Detalhe da laje de rocha exposta e do matacão deslocado.

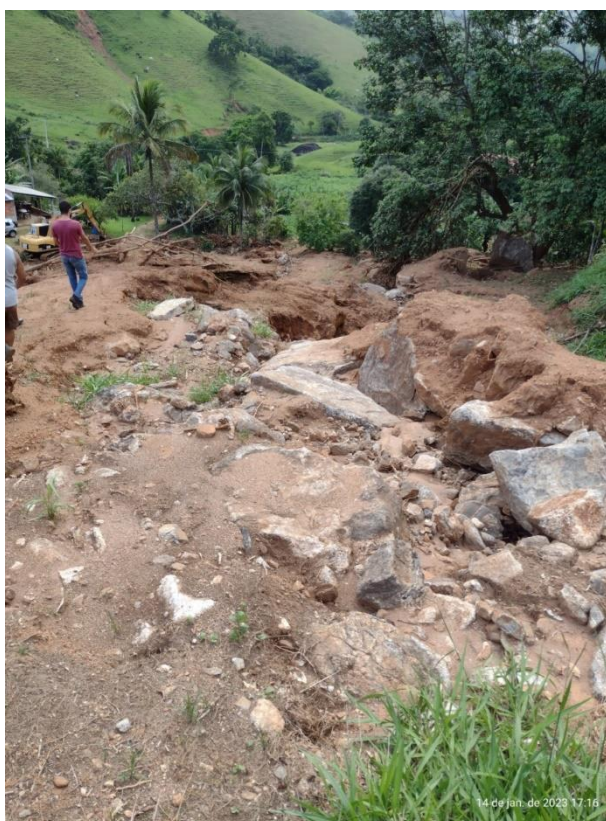
Figura 5: Vista sentido jusante, caminho aberto pela enxurrada.

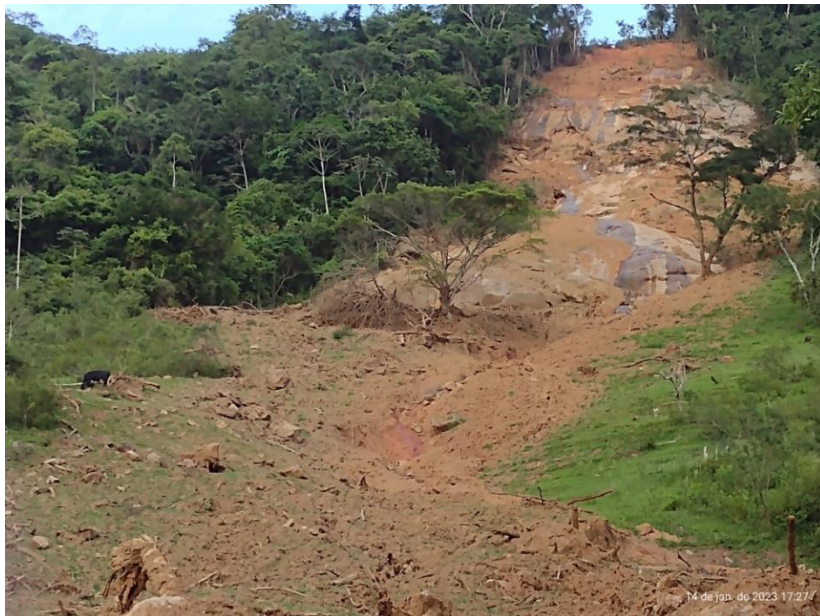
Nesta propriedade, ocorreu um outro escorregamento onde o solo coluvionar e residual foram transportados por aproximadamente 280 m de distância, deixando a área mediana da encosta totalmente desnuda, aflorando a rocha. Neste ponto, o risco foi definido como muito alto, pois o evento pode se repetir, além do transporte de solo para jusante e de água, por não ter mais uma camada de solo para absorção.

Figura 6: Escorregamento do tipo planar, na mesma propriedade, mas em outra vertente onde movimentou-se uma grande massa de solo e de detritos formados por vegetais de diversos portes, com exposição de uma grande área rochosa.

O ponto Piabas 2 é um ponto de risco alto onde há grande probabilidade de ocorrência de novo evento caso ocorra uma pluviosidade de igual intensidade à que ocorreu em 30/11/2022. Uma redefinição da drenagem na base, implantação de drenagem no topo e associada com a estabilização do trecho escorregado.

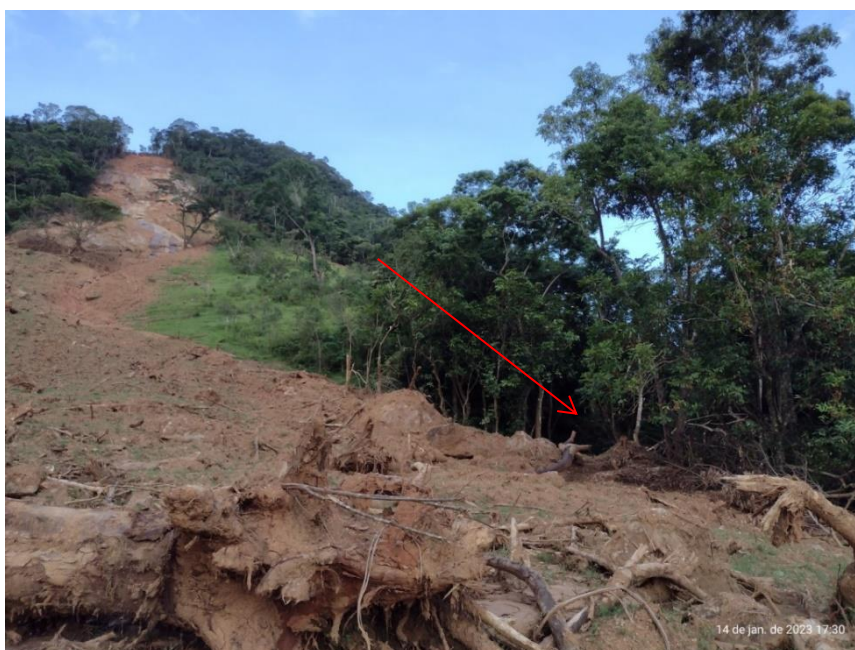
Figura 7: Grande quantidade de detritos depositada na base da encosta atingindo a varanda de uma residência.

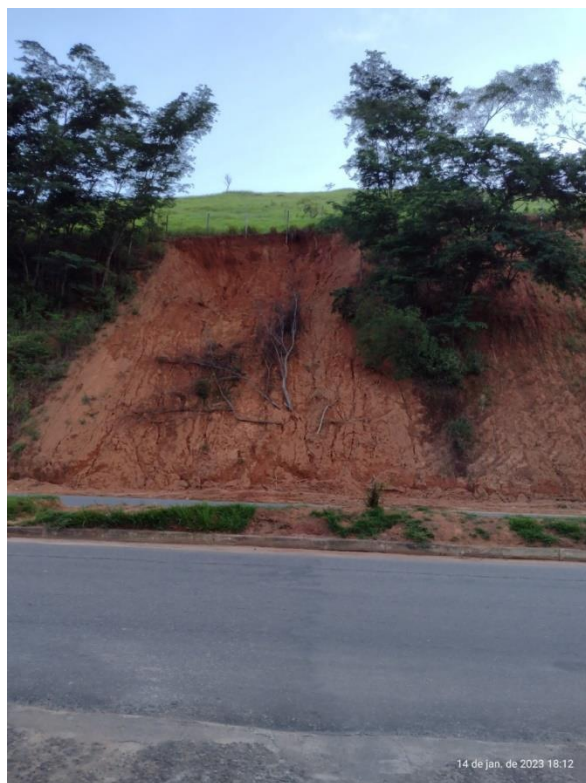
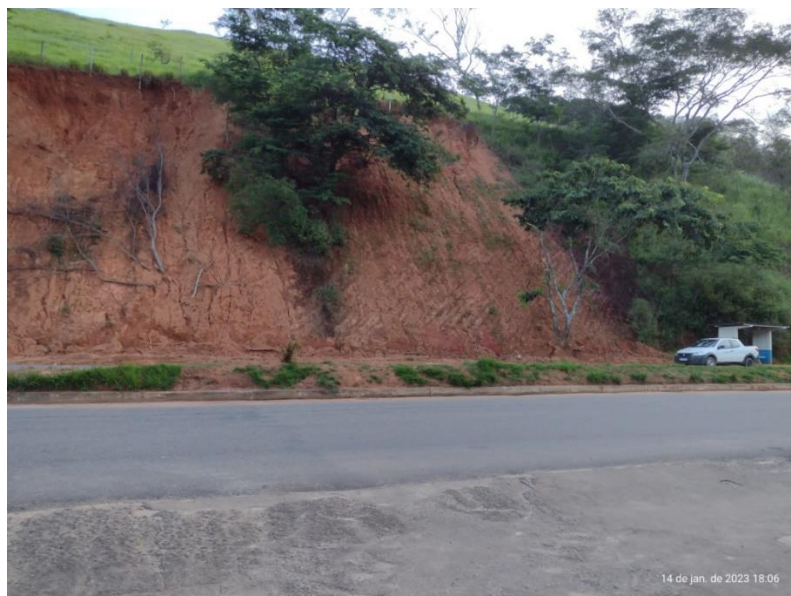
Talude artificial com 12 m de altura e 300 m de comprimento, realizado na época da abertura da RJ-182, rodovia esta que é de grande importância para a ligação da Região Serrana até a BR-101. Constantemente, em períodos chuvosos, há o fluxo de lama para o pavimento, tornando-o intransitável. Nas chuvas de 30/11/2022, ocorreu um movimento de massa do tipo planar em solo residual maduro, interditando totalmente a via, sem vítimas.

Figura 9 e 10: Trechos em que houve o escorregamento.

Através de informações de antigos moradores, canaletas feitas diretamente na terra foram feitas, com o objetivo de escoar a água vinda do topo, mas com o passar dos anos a drenagem superficial provavelmente foi assoreada e além disso, diversos ravinamentos são possíveis de serem identificados, o que demonstra a ausência de um sistema de drenagem.

A princípio, a solução recomendada é a implantação de um sistema de drenagem com canaleta de crista, central e escadas de dissipação, associado a um retaludamento, concreto projeto ou solo grampeado.
