**ATENDIMENTO EMERGENCIAL EM NOVA IGUAÇU - RJ**  
**JANEIRO DE 2023**

Rua Abílio Augusto Távora, 1111 - Bairro Valverde

Data da Vistoria: 30/01/23  
Data da elaboração do Parecer técnico: 01/02/23

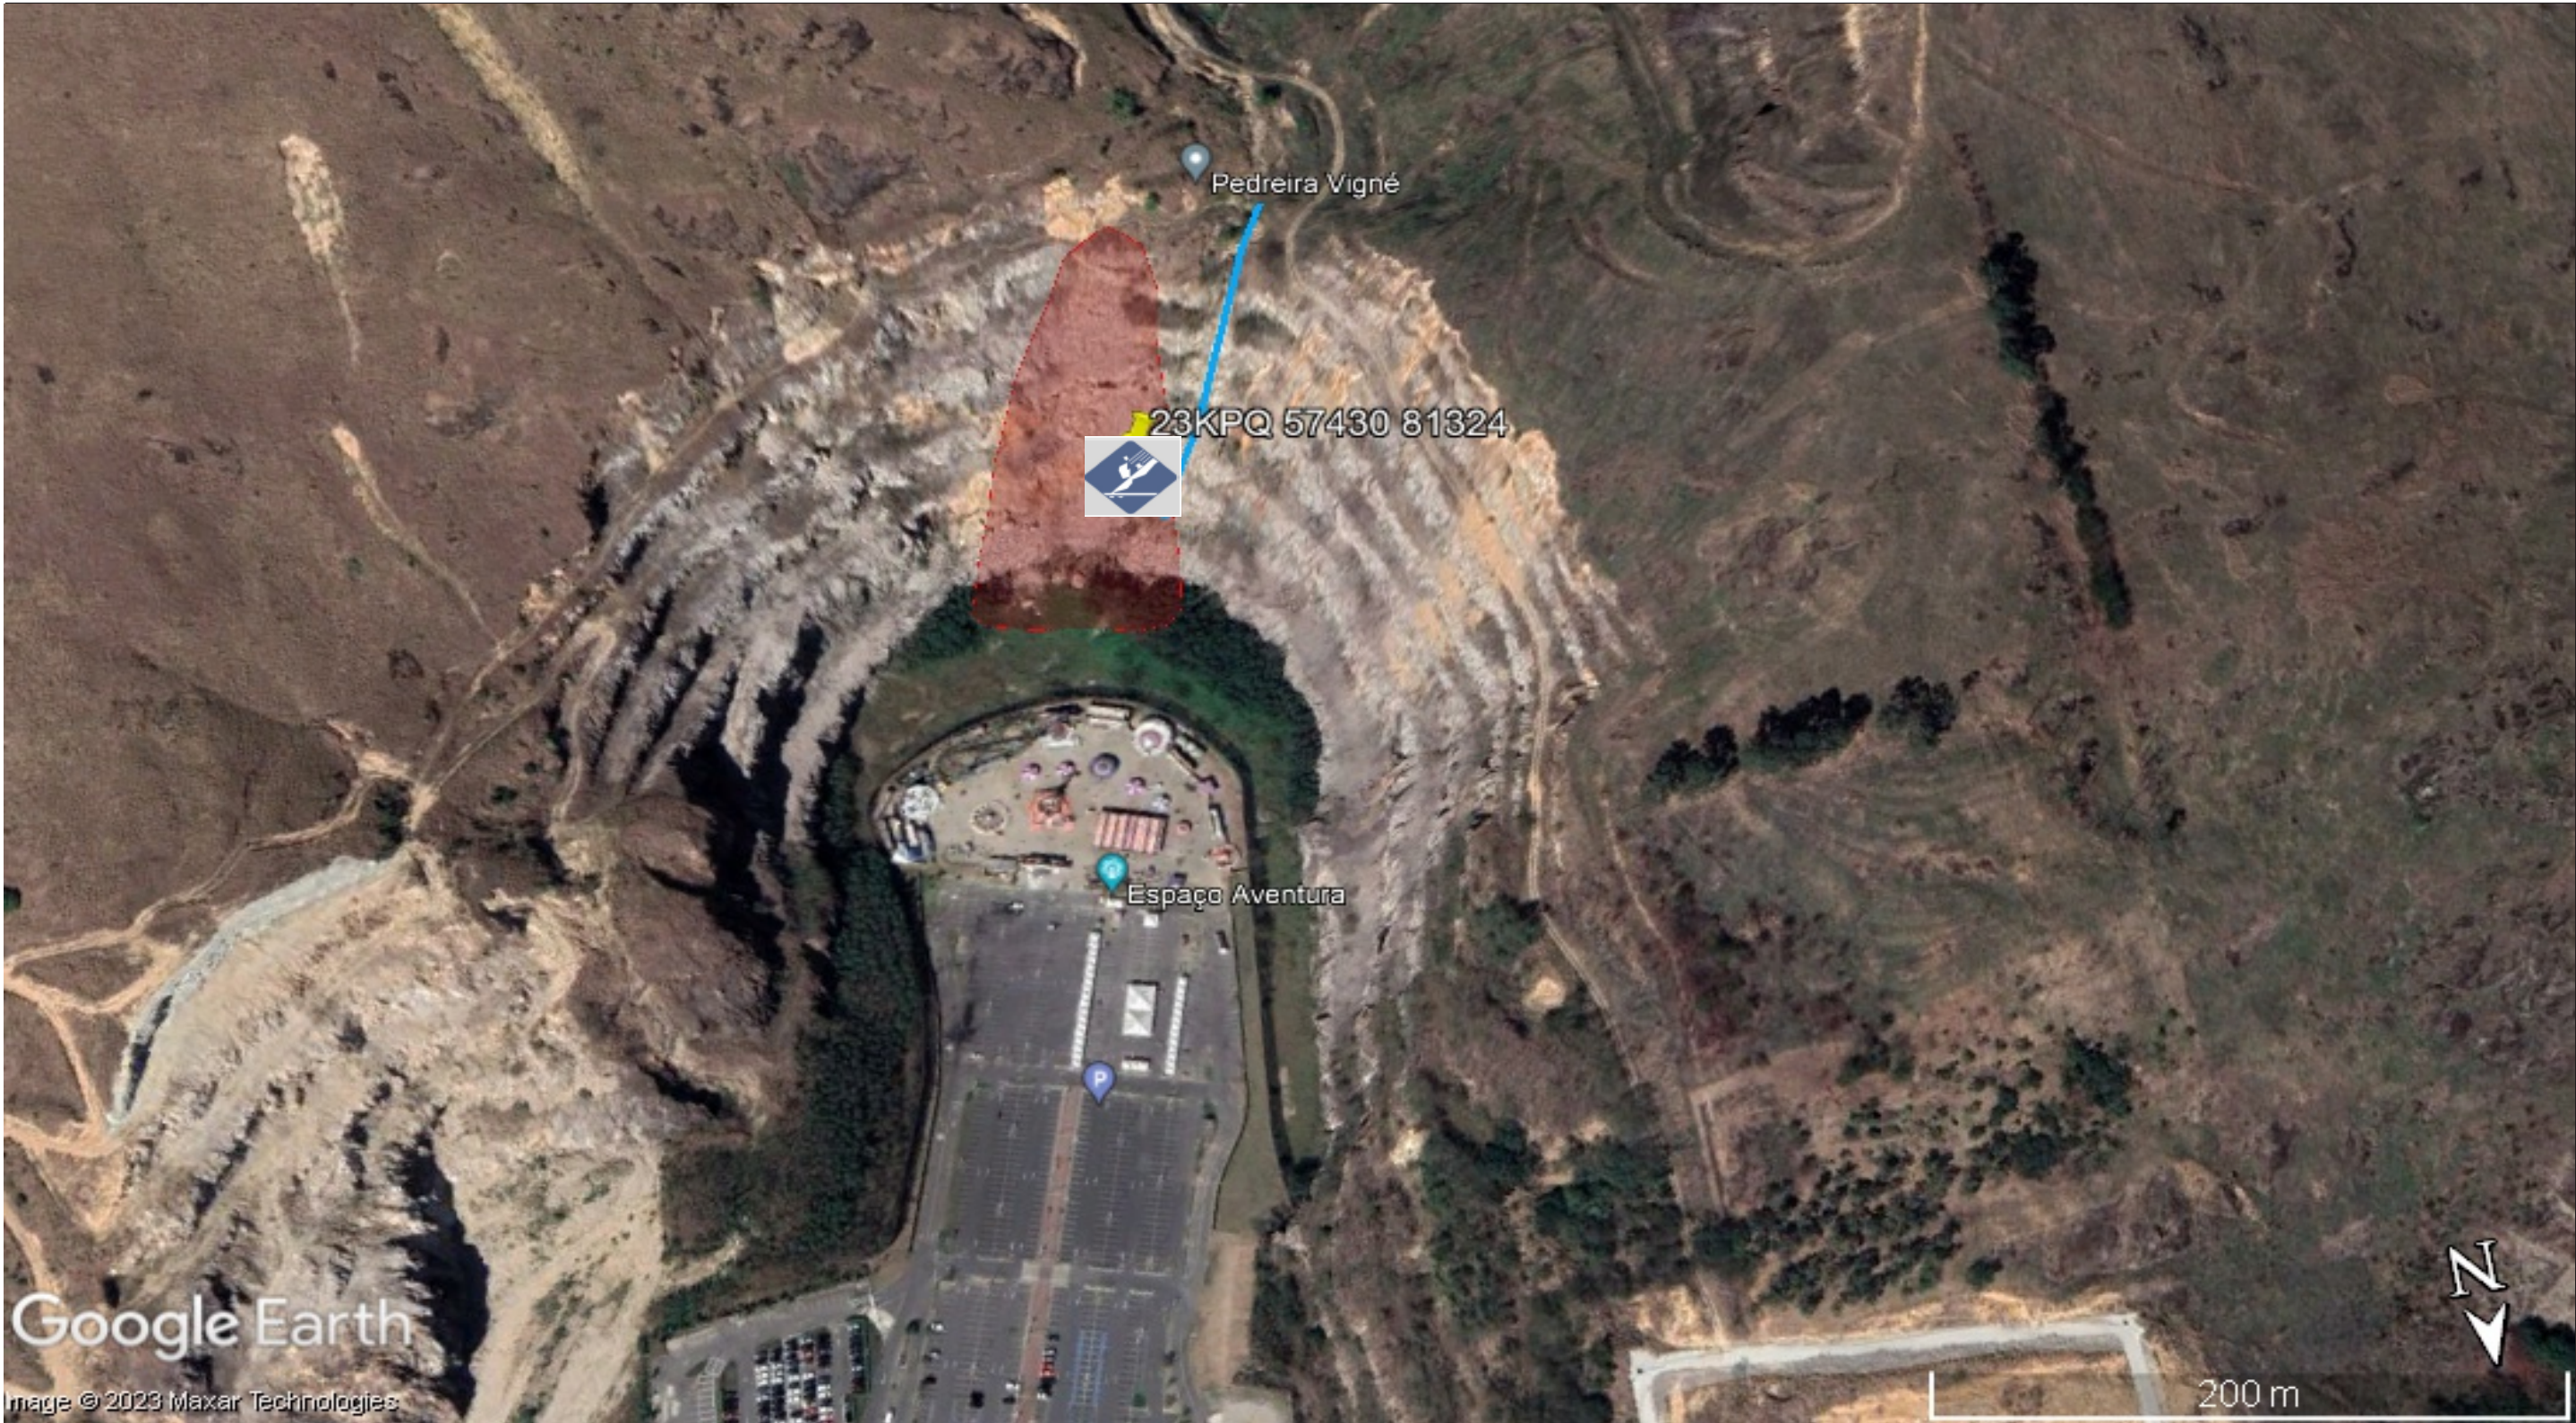
Em atendimento ao Município de Nova Iguaçu, para a realização de uma vistoria técnica emergencial, o DRM-RJ realizou no dia 30 de janeiro de 2023, em conjunto com técnicos da Defesa Civil Municipal de Nova Iguaçu, a avaliação de risco a movimentos de massa em uma pedreira desativada (funcionamento de 1949 a 2014) no Shopping Nova Iguaçu, localizado na rua Abílio Augusto Távora, número 1111. No momento da vistoria, foram observadas a evolução dos processos de instabilidade geológico-geotécnicos na pedreira Vigné, tendo em destaque, a queda de blocos de grande volume que ocorreu no dia 28/01/23 e continuou no dia 29/01/23, devido as fortes chuvas que atingiram o município neste período (Figura 1). Nota-se uma área de amortecimento no local, com a presença de rampa proveniente da mobilização do material, além de vários pontos com surgência de água. Essa rampa formada pode corroborar para um alcance maior de novas quedas de blocos, podendo atingir a grade. Segundo a Defesa Civil Municipal, este foi o primeiro evento de queda de blocos após a construção do shopping, com volume de chuva registrado de 81 mm em 1h, formando por isso uma cachoeira. A pedreira, localizada no Parque Natural Municipal de Nova Iguaçu, é composta por rocha ígnea alcalina de origem vulcânica, verticalizada e altura variando de 98 m a 147 m. O maciço rochoso apresenta descontinuidades (totalmente fraturada) que se intersectam, e provocam o deslocamento de lascas ou blocos rochosos. Há setores até com ângulos negativos. Sendo a percolação de água o principal agente deflagrador do processo de instabilidade, a resistência ao movimento de massa é muito baixa. O parque encontra-se próxima da barreira de proteção (dista a cerca de 65 m da predreira), e há possibilidade de atingimento, pois existe material instável no meio da encosta. Em volta do maciço rochoso há calhas laterais que direcionam o fluxo d'água para a frente do shopping. Vale destacar que as laterais da pedreira possuem distância de 10 m a 15 m do estacionamento e que em alguns setores não apresentam grade, sendo observado diversos planos de fraturas no maciço (Figuras 2 e 3). Considerando o cenário atual, a metodologia de classificação de risco a deslizamentos do DRM-RJ, trata-se de Risco Remanescente, ou seja, há possibilidade de avanço do movimento de massa a montante e lateralmente. Constata-se que não é necessário um alto índice pluviométrico ou grande volume d'água infiltrando no sistema para deflagrar o material instável. Como medidas emergenciais, sugerem-se: a fiscalização e monitoramento do local, tendo em vista a evolução do processo geológico-geotécnico, além do risco de alcance do material nos fundos do parque; em períodos de chuva recomenda-se evitar e ou evacuar a área, principalmente as laterais da pedreira; ampliação da barreira de proteção já existente no local; contemplar um sistema de drenagem eficiente a montante e a jusante da pedreira.
