## PARECER TÉCNICO EMERGENCIAL BARRA MANSA - RJ

JANEIRO DE 2022

Rua A - Siderlândia

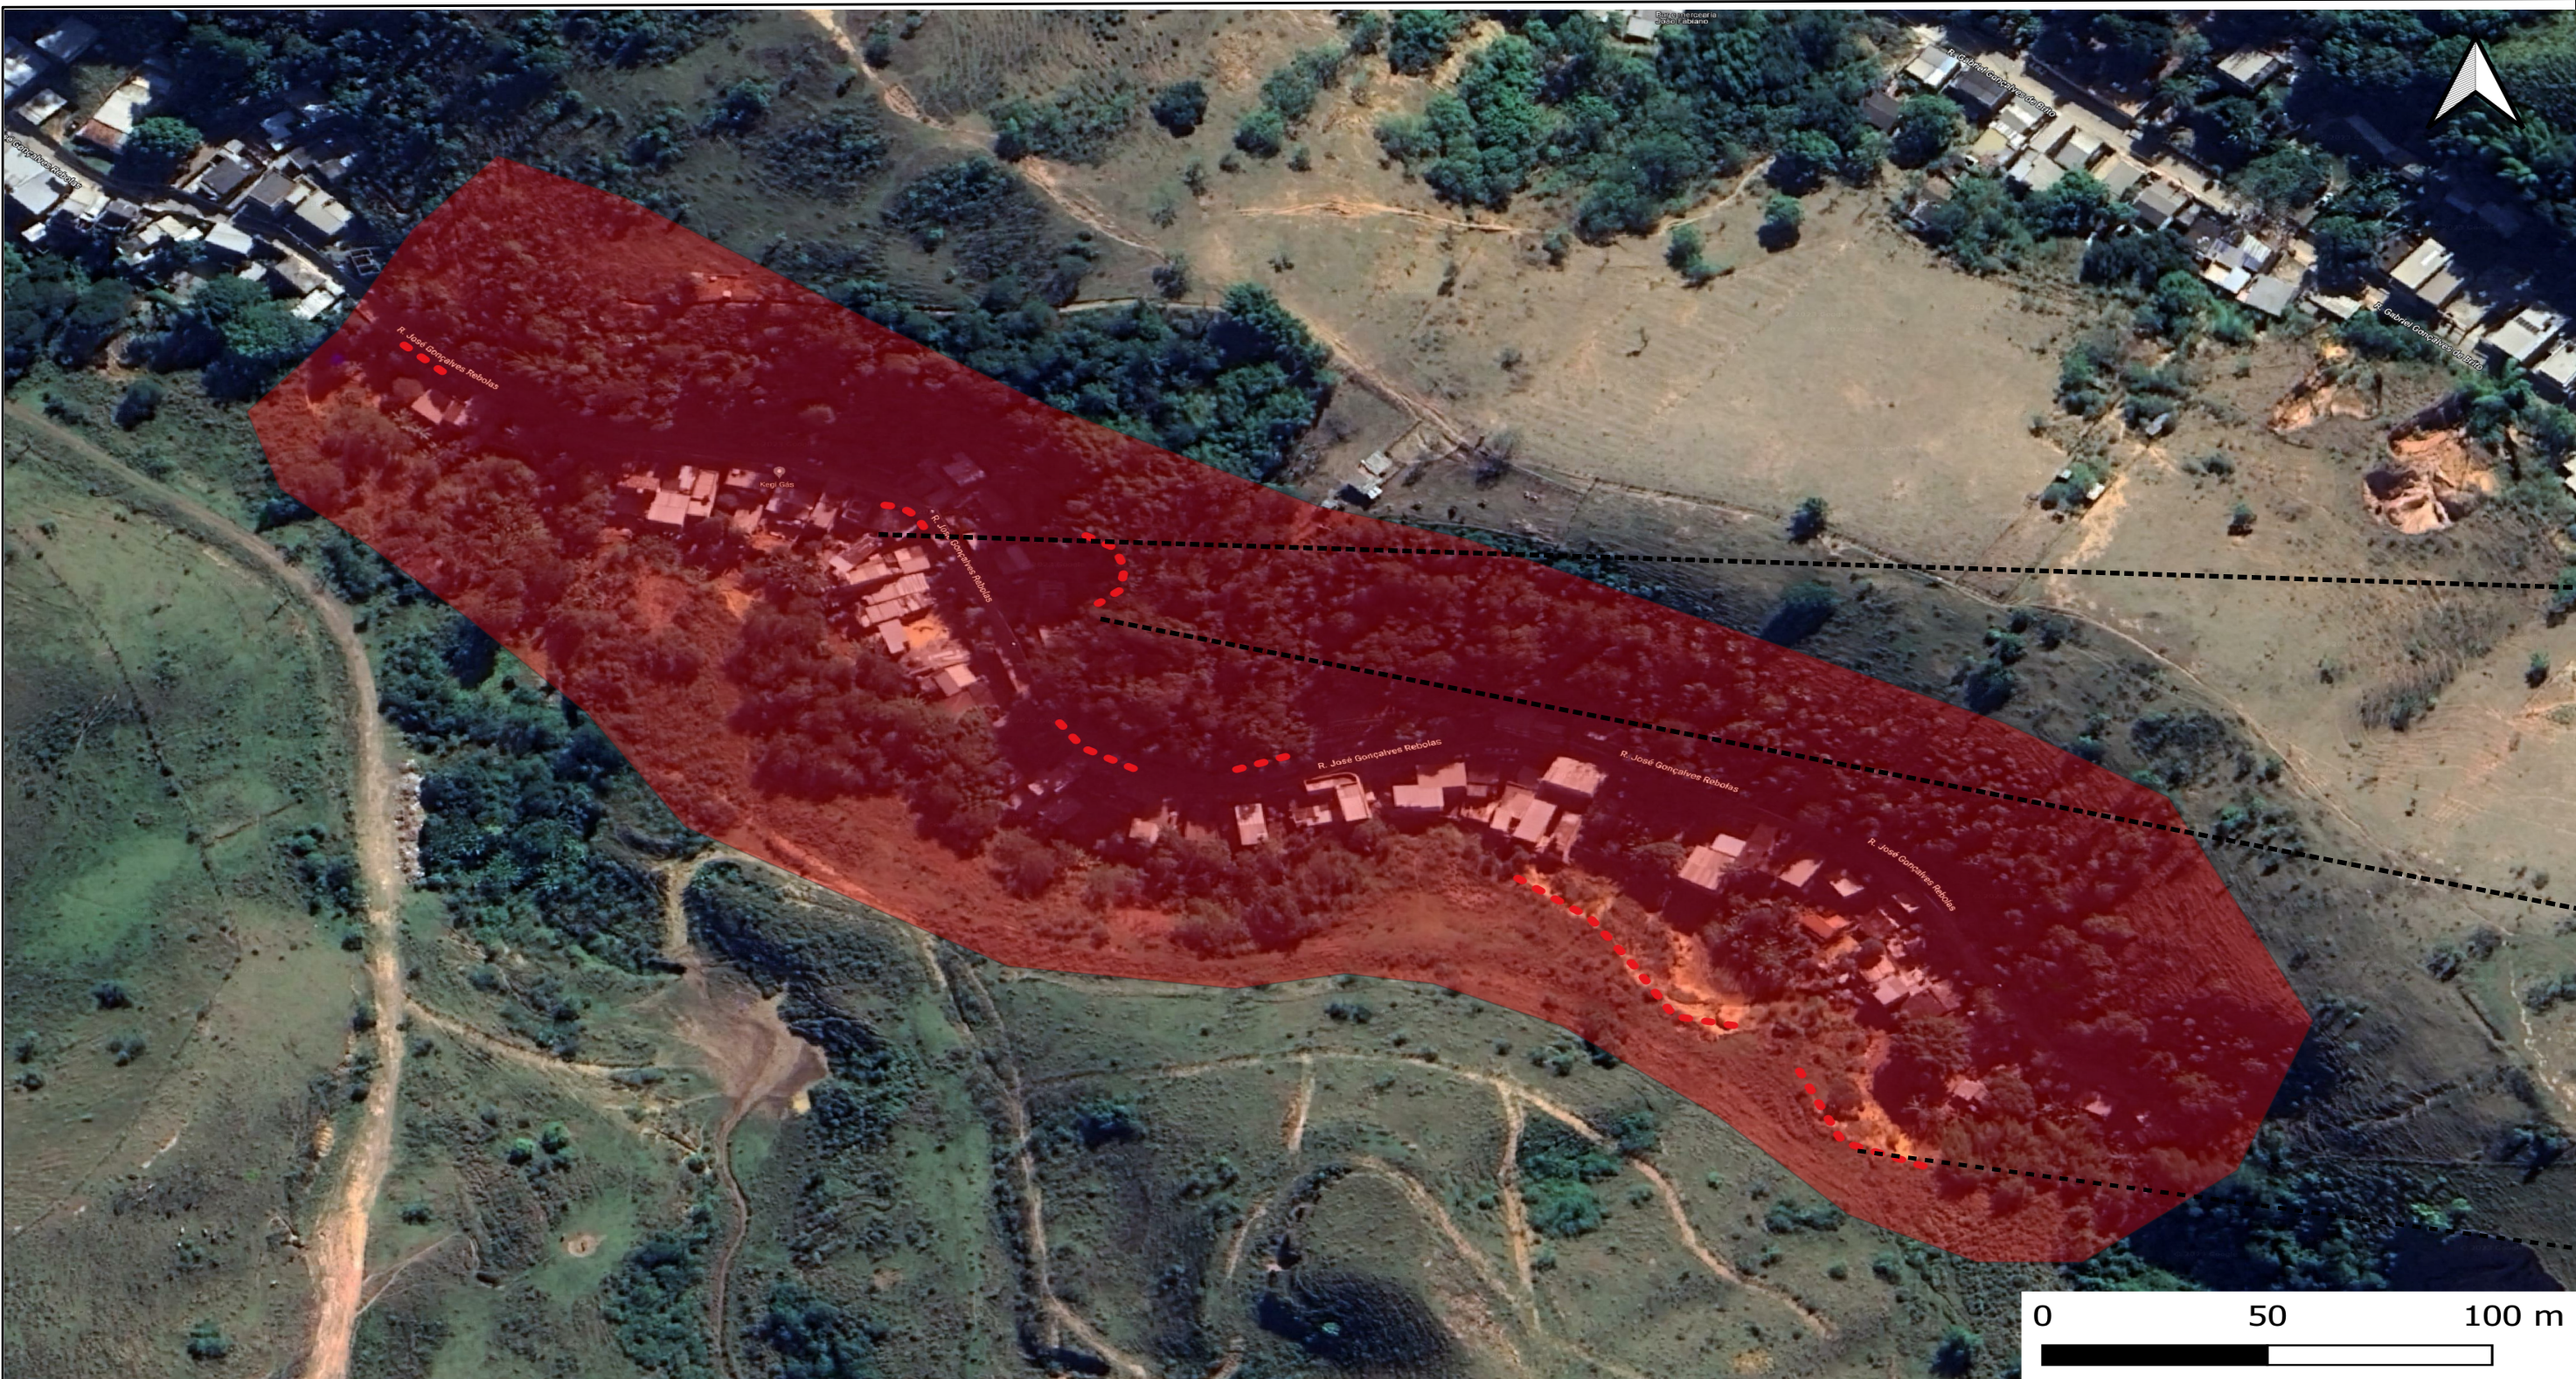
O DRM-RJ realizou, no dia 31/01/22, em conjunto com técnicos da própria Defesa Civil, uma vistoria técnica na Rua A no bairro Siderlândia, município de Barra Mansa. A área em questão se insere num contexto geomorfológico de um vale com edificações construídas ao longo do talvegue, apresentam processos erosivos ao longo de toda a Rua A com alguns trechos de quedas talude de corte aparentando instabilidade. Foi observado durante esta vistoria um material mais resistente com trechos de argissolos e presença de calium. O local de maior criticidade se deu em frente a residência de número 347, onde ocorreu a queda de um muro de saco-cimento o qual aparentava não estar corretamente compactado e sem a presença de drenos suficientes para o fluxo que recebia. Neste local houve a destruição parcial de uma residência e seis vítimas não fatais. Foi colocado uma lona de forma paliativa na crista do deslizamento. A montante há uma vertente com potencial de altura de enxurrada com árvores e grande porte, além de caixas d'água a montante da cicatriz de deslizamento. O pavimento da rua apresenta trincas em diversos trechos. Seguindo a leste, há uma espécie de muro de contenção com sacos de areia em cima de um pequeno talude. Este muro tem cerca de 5 metros de altura e cerca de 4 residências a jusante dele. A montante do muro há uma casa na vertente com lona. Essa encosta à montante do muro e sacos possui árvores de grande porte e indícios de fluxos descendente e erosão na encosta. Nos taludes que apresentaram deslizamentos menores na porção leste do setor e em alguns foram vistos trincas, ângulo negativo com grande composição de silte. Na outra vertente do Vale, foram vistas erosões em avanço com sinais de trincas e degraus a montante. O vale possui uma drenagem encaixada onde no ponto mais a montante do fluxo, há grandes sinais de voçorocamento na encosta à esquerda do fluxo. Tendo em vista estas evidências geotécnicas que são indicativos de instabilidade do terreno, a metodologia de classificação de risco a escorregamentos do DRM-RJ, corresponde ao Risco Remanescente. Logo, recomenda-se a fiscalização do local, a avaliação de um engenheiro qualificado para a realização de obras geotécnicas cabíveis e, principalmente, um sistema de drenagem superficial bem dimensionado para a encosta, a montante e a jusante.
