## RELATÓRIO DE VISTORIA

Em vistoria realizada em 22/02/22, na localidade conhecida como **Rua Minas Gerais - Quitandinha** com coordenadas descritas na foto 1.

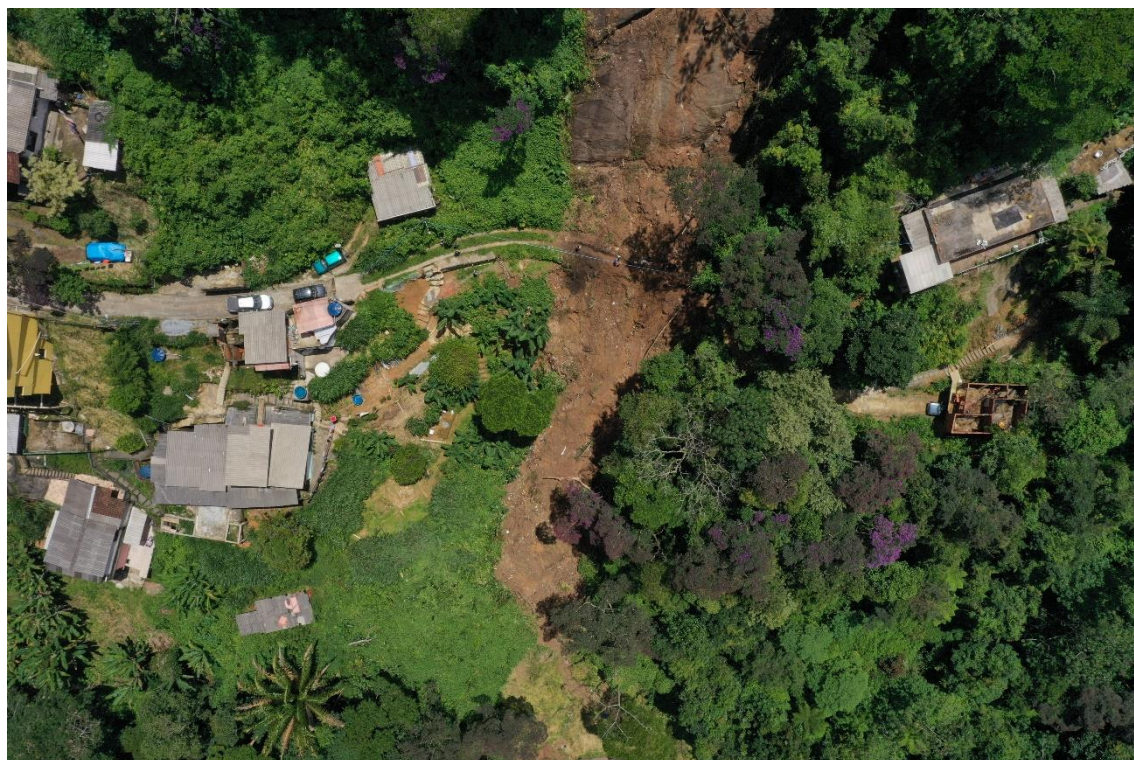
Figura 2 – Vista do Deslizamento, obtida por drone (Águas do Rio).

O material deslizado encontrava depositado sobre superfície rochosa, conforme foto 2, e possuía pequena cobertura vegetal. O solo residual apresenta odor característico. Não havia presença de água superficial. E não foi localizado passagem de esgotamento sanitário superficial.

- COMDEP para remoção do material deslizado e desinterdição de via pública.

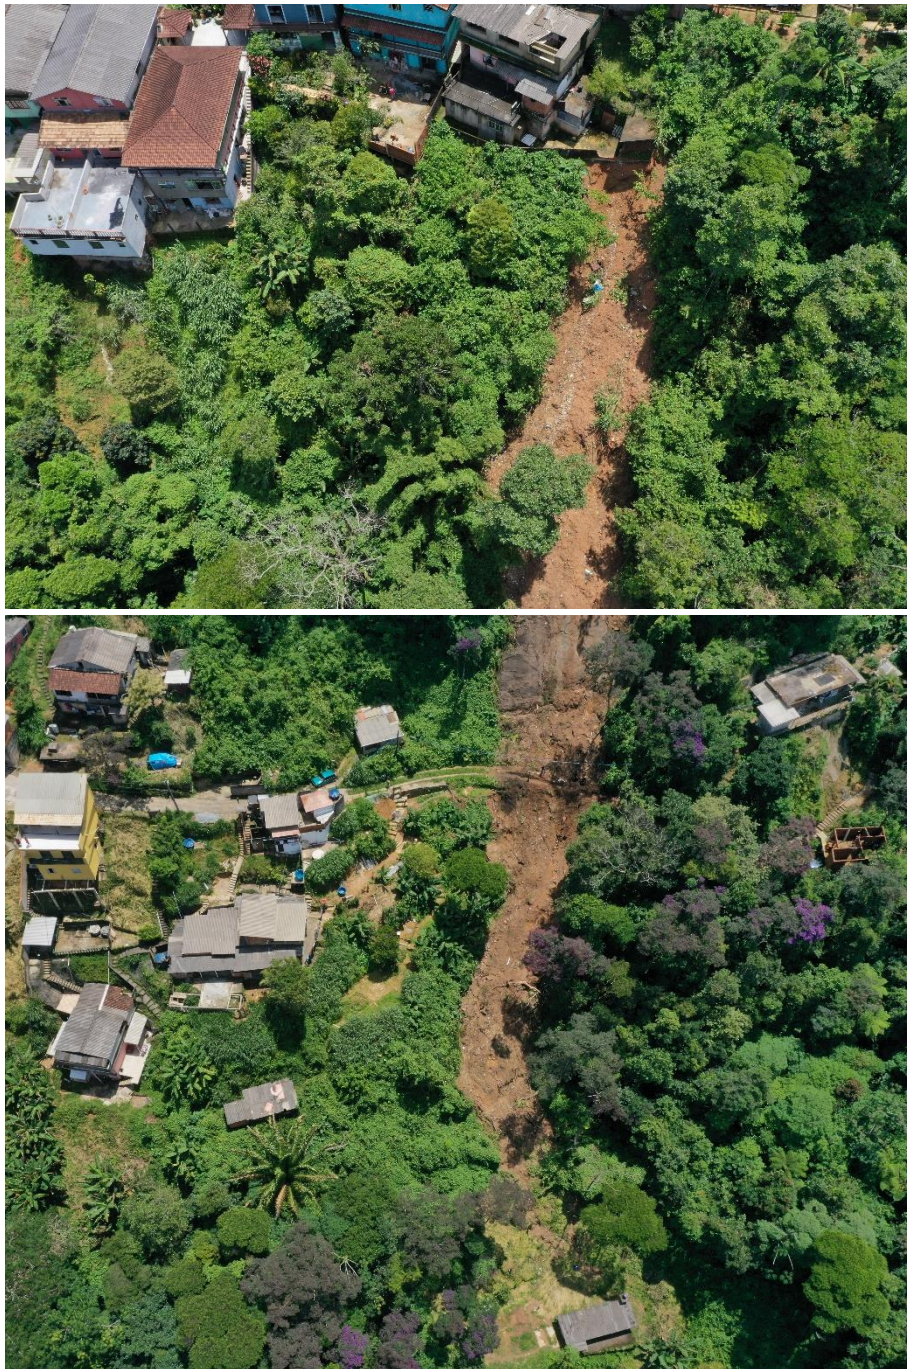
*Figura 3 – Vista do Deslizamento, obtida por drone (Águas do Rio).*

Foi constatado deslizamento de terras dos fundos dos imóveis situados na R. Ceará, passando pela R. Minas Gerais e atingindo trecho a montante da R. Maranhão.

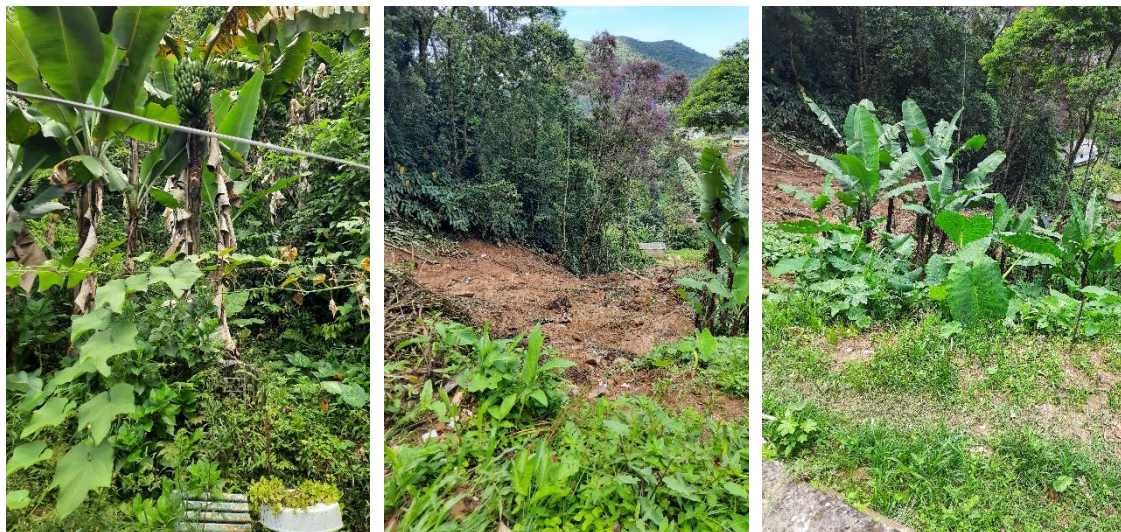
Existe a presença de grande quantidade de bananeiras, próximas ao trecho deslizado, foto 4.

*Figura 3 – Vista de bananeiras existente na encosta.*

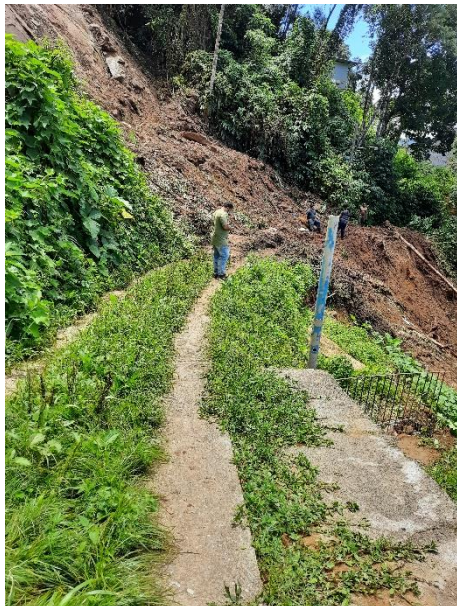
O deslizamento acarretou na interdição parcial da R. Minas Gerais (foto 5), em trecho que permite acesso de carro para a residência do Sr. Alexandre da Silva Seabra (CPF: 011.393.567-63, telefone: 99280-5861, endereço: Rua Minas

*Figura 3 – Acesso R. Minas Gerais sentido R. Brasília, acesso de pedestres.*

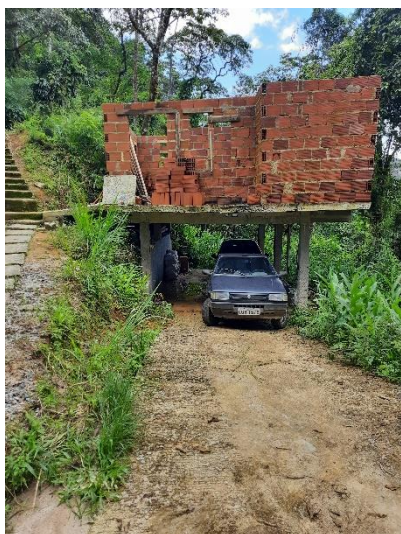
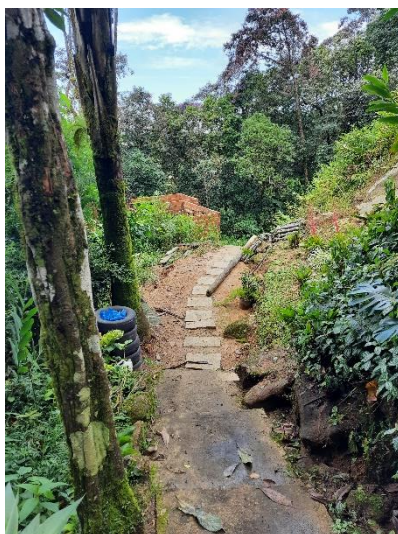
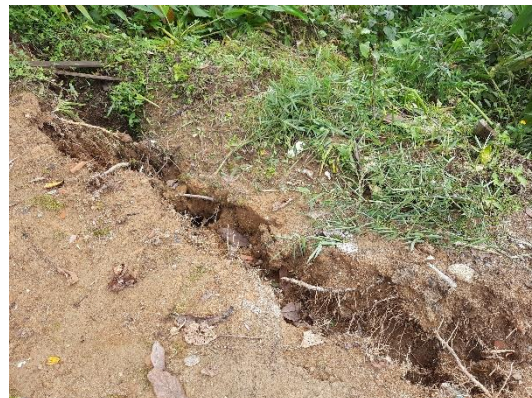
Houve ainda movimentação do solo na rampa de acesso à casa do Sr. Alexandre, devido a corte de talude, que o próprio realizou, para obra em construção sem a devida contenção do mesmo, foto 6. E devido a falta de drenagem no terreno.

*Figura 6 – Vista da construção irregular, da rampa de acesso a residência e do deslocamento na rampa.*
