**PARECER TÉCNICO EMERGENCIAL EM SÃO JOÃO DE MERITI - RJ**  
**Janeiro de 2024**  
**Rua Deputado Rubens Paiva, 714 e 726 - Engenheiro Belford**  
**Lat: 7477167,00 m S / Long: 666275,00 m E**

Data da Vistoria: 30/01/2024

**Laudo Técnico:**

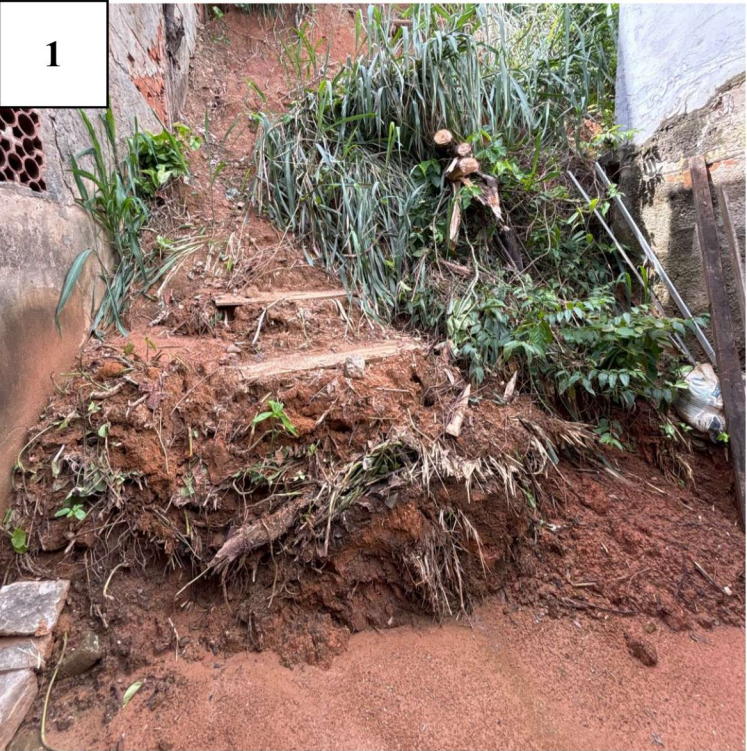
Vista frontal do talude na residência 726

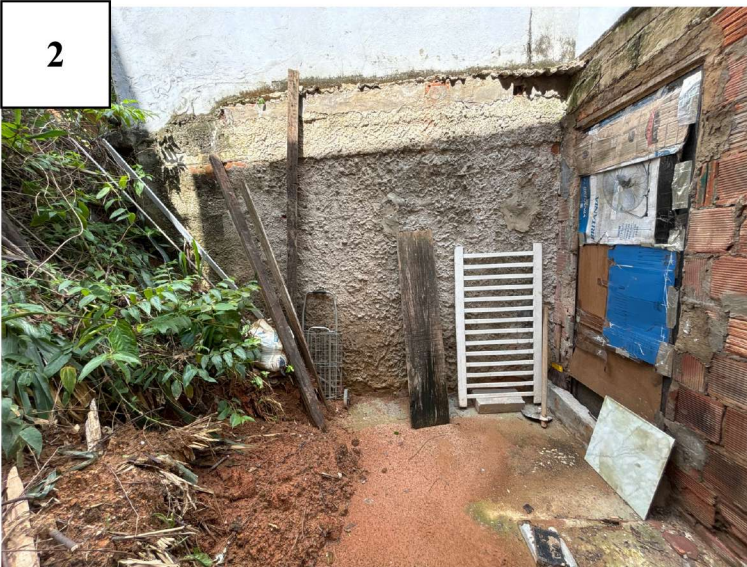
Lateral direita da residência 726, com área de serviço destruída. Morador já retirou muito material mobilizado.

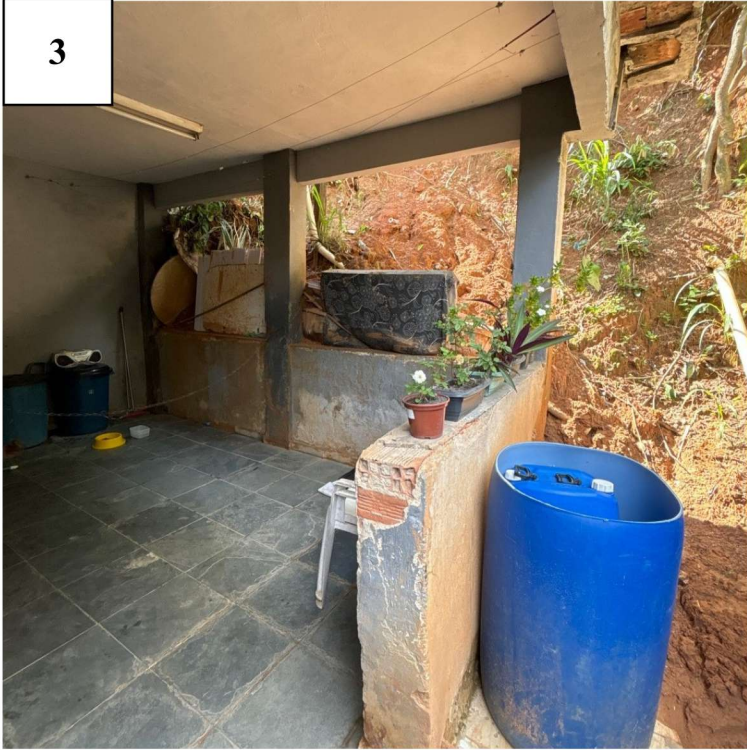
Varanda dos fundos da residência 726 Casa 1.

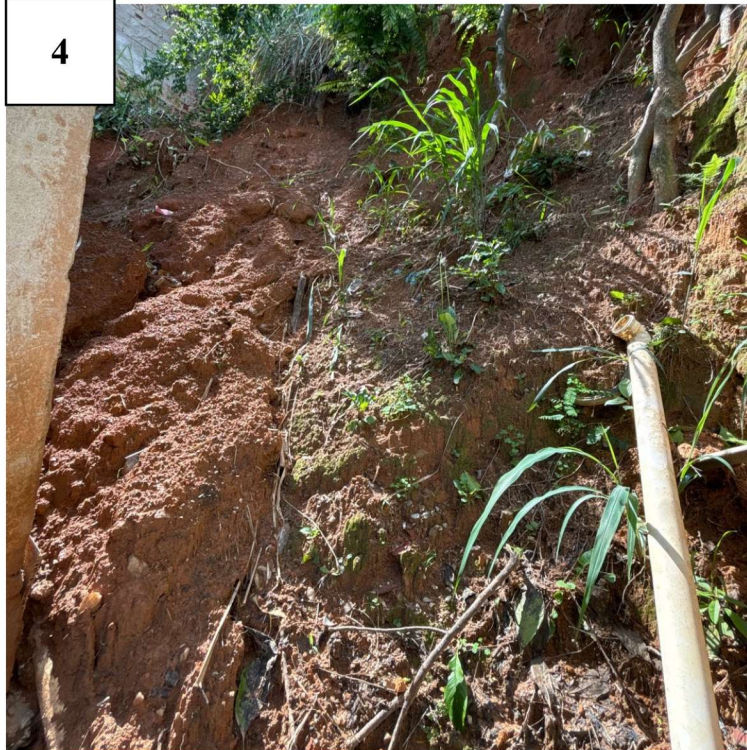
Vista do talude nos fundos da residência 726 Casa 1

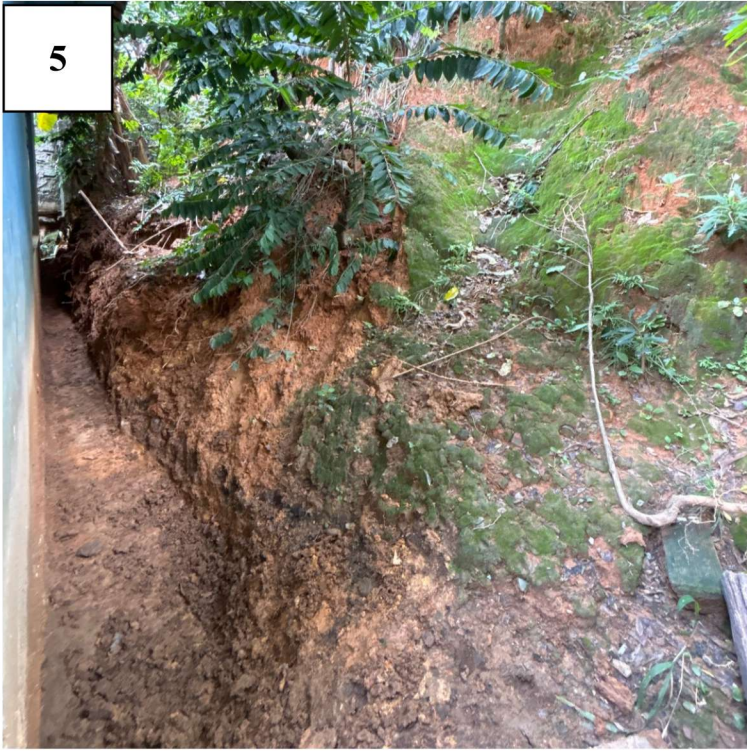
Fundos da casa 714, talude escavado pelo morador após o evento.

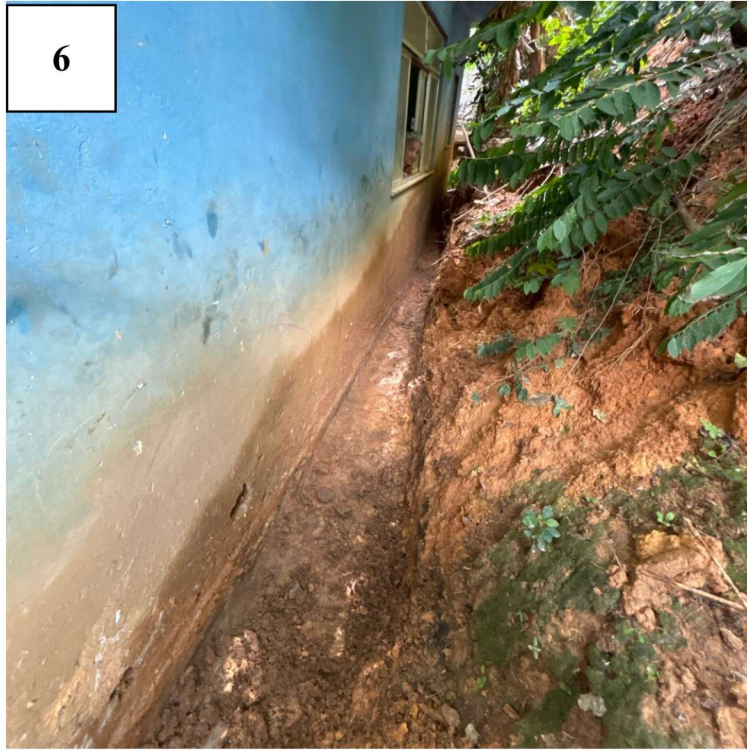
Fundos casa 714
