**PARECER TÉCNICO EM CANTAGALO - RJ**  
**JANEIRO DE 2023**  
**Rua Domingos de Souza nº362 e 358**

Data da Vistoria: 01/02/23  
Data da elaboração do Parecer técnico: 03/02/23

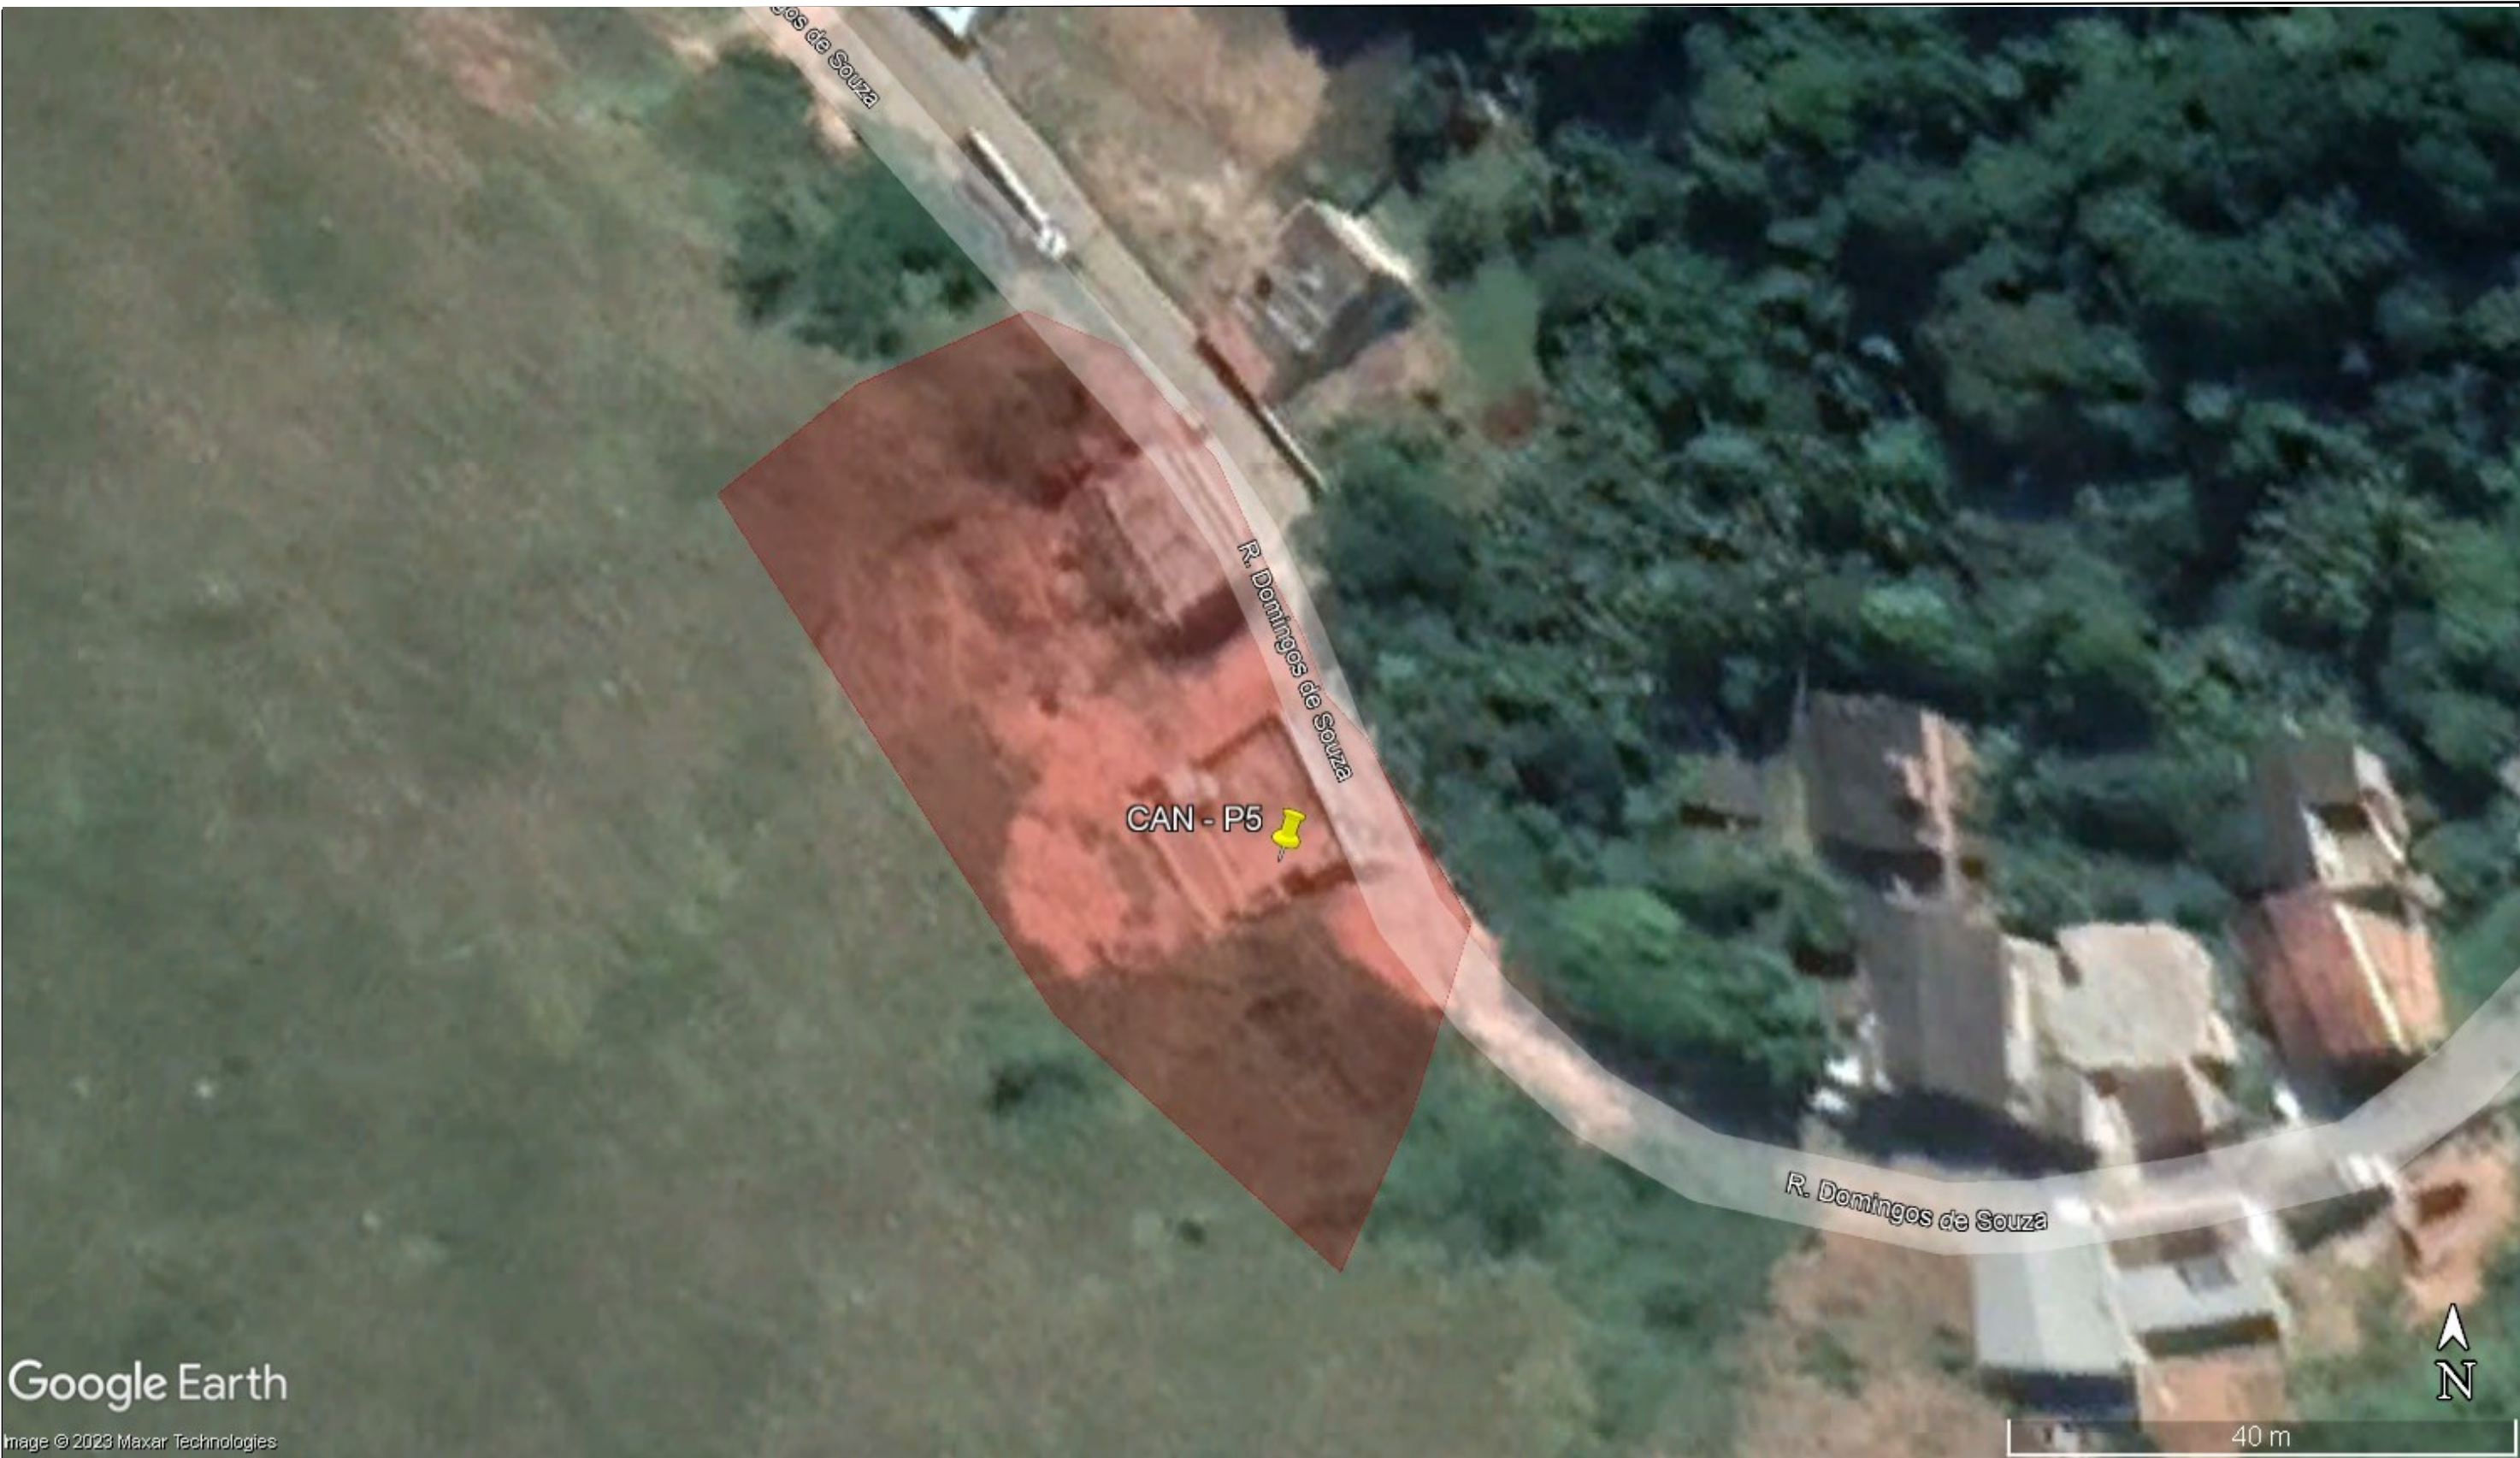
Em atendimento ao Município de Cantagalo, para a realização de uma vistoria técnica emergencial, o DRM-RJ realizou no dia 1 de fevereiro de 2023, a avaliação de risco a escorregamentos na rua Domingos de Souza. Foi observado em campo uma cicatriz de deslizamento planar ocorrido durante as chuvas de janeiro de 2023 que veio a atingir a laje de duas residências, com 20m de altura em distância nula dos taludes. Alguns setores da encosta estavam cobertos por lonas e não foi possível avaliar. O talude em seus primeiro 5m é do tipo corte e os 15 metros até o topo da cicatriz apresenta inclinação variada em virtude dos processos erosivos, como sulcos e ravinas, e setores de inclinação em negativo. Composto por solo jovem, com áreas superiores cobertas por gramíneas e árvores esparsas. O sistema de drenagem presente não está bem dimensionado e alguns pontos despejam as águas pluviais direto para o piso. Ademais na base do talude foi observado pontos com material mobilizado. Ao longo da via, nota – se que a amplitude e inclinação dos taludes estão propensos a deflagração de novos movimentos de massa. Considerando o cenário atual, a metodologia de classificação de risco a escorregamentos do DRM-RJ, trata-se de Risco Remanescente. Portanto, recomenda-se a fiscalização e monitoramento do local, tendo em vista a evolução do processo geológico-geomorfológico; realização de obras de estabilização e drenagem no talude, pelo método que o profissional habilitado julgar apropriado.

Delimitação do polígono de risco remanescente
