## **RELATÓRIO TÉCNICO PARA IDENTIFICAÇÃO DE ÁREAS COM RISCO EM CARÁTER EMERGENCIAL**

Estado do Rio de Janeiro  
Município de Petrópolis  
Bairro Serra Velha, Localidade Pontilhão

*Vistoria realizada no dia 20/02/2022*

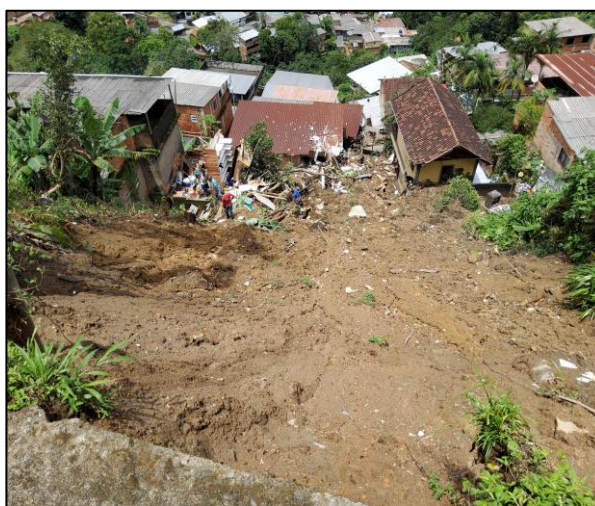
Deslizamento planar em talude de corte com 8,4 m de largura, 48 graus de inclinação e 36 m de comprimento. O material mobilizado é construído por aterro assente sobre colúvio com presença de pequenos blocos rochosos. Como consequência 3 residências foram destruídas e 2 parcialmente danificadas (Figuras 2 e 3). As demais residências periféricas se encontram em risco muito alto. Não houve vítimas. Ao longo da encosta se observa diversos deslizamentos planares menores (Figura 4). Ainda há possibilidade de ocorrência de novos deslizamentos na encosta ocupada (Figura 5).

Figura 2. Deslizamento planar que destruiu três construções.

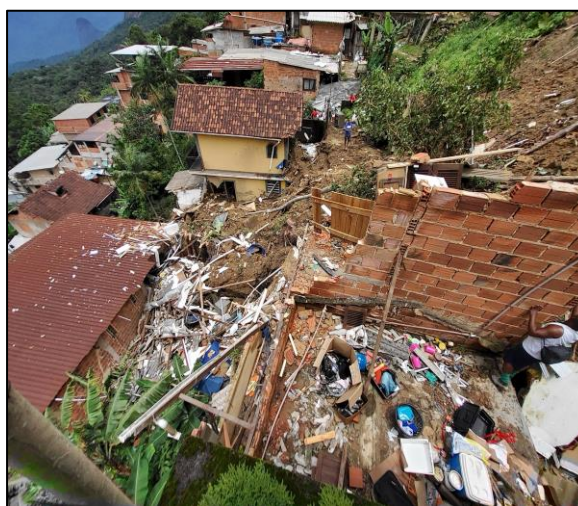
Figura 3. Detalhe das construções destruídas.

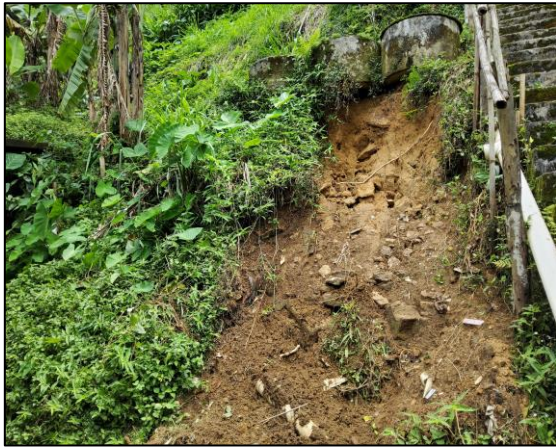
Figura 4. Exemplo de deslizamentos planares menores.

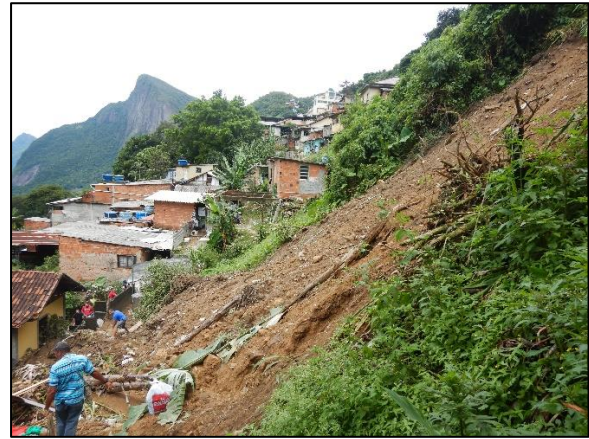
Figura 5. Visualização da ocupação na encosta.

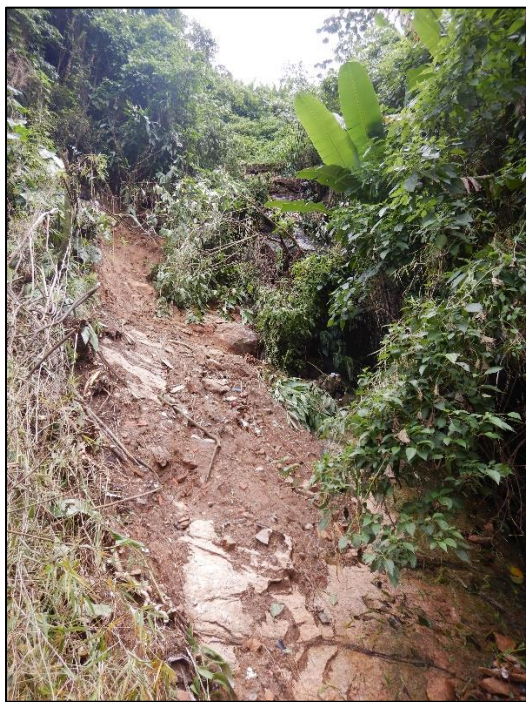
Deslizamentos planares em taludes de corte formados por solo pouco espesso assente sobre afloramento rochoso que apresenta caimento de aproximadamente 40° em direção ao curso d'água, ou seja, desfavorável para a estabilidade do terreno (Figura 6). Quatro construções foram afetadas, sendo parcialmente destruídas (Figuras 7 e 8). Há trincas abertas no terreno (Figura 9).

Figura 6. Visualização da ocupação na encosta.

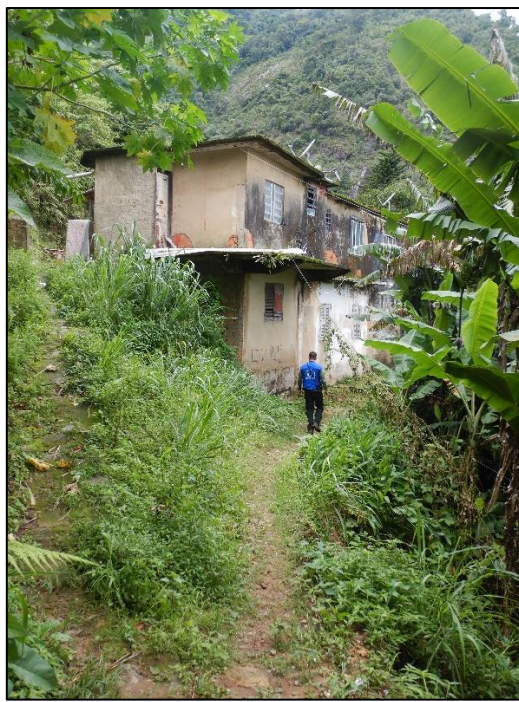
Figura 7. Construções afetadas pelo deslizamento.

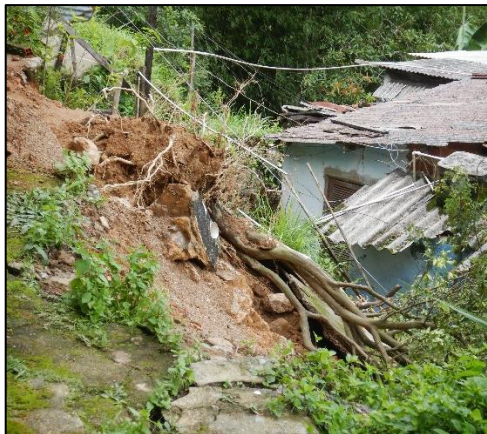
Figura 8. Moradia atingida por deslizamento.

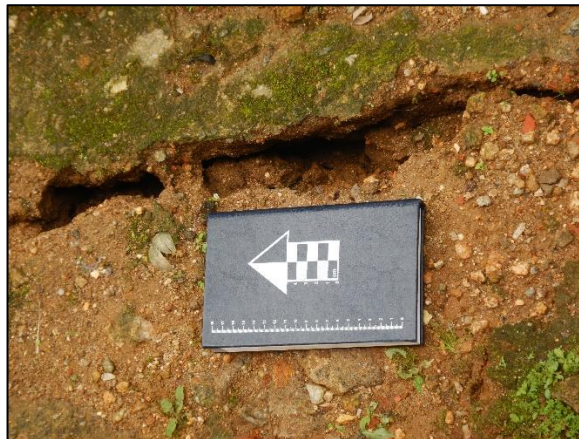
Figura 9. Trinca no terreno.

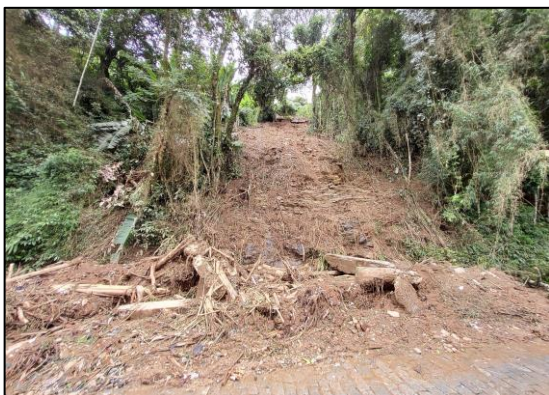
Deslizamento planar com 28 metros de altura, 12 metros de largura e inclinação de 25°. Como consequência a via está parcialmente obstruída (Figura 10). Há construções do outro lado do anfiteatro com risco muito alto (Figura 11).

Figura 10. Cicatriz de deslizamento planar.

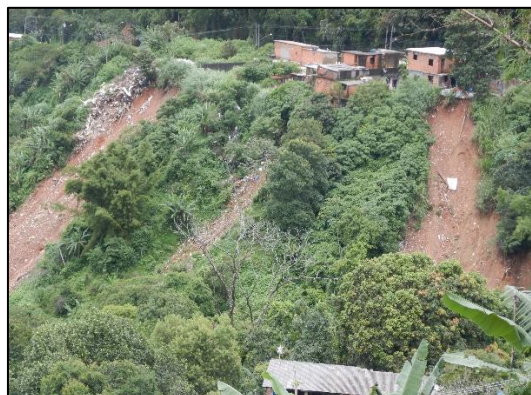
Figura 11. Moradias com risco muito alto.

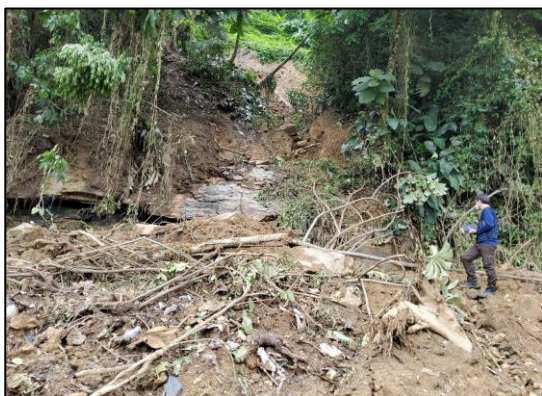
Deslizamento planar que apresenta 25 m de altura, 25 m de largura e inclinação de 39° (Figura 12). Há indícios de instabilidade do terreno como poste e árvores inclinadas (Figura 13). Em sua porção inferior o colúvio possui, em média, cerca de 60 cm de espessura. Há blocos rochosos, sem sua maioria angulares, que podem se movimentar da encosta (Figura 14). Assim sendo, há possibilidade de novos deslizamentos planares e quedas de blocos. Durante a observação de outra região a partir do ponto, foi constatado que há algumas casas em risco muito alto no topo de deslizamento (Figura 15).

Figura 12. Cicatriz de deslizamento planar.

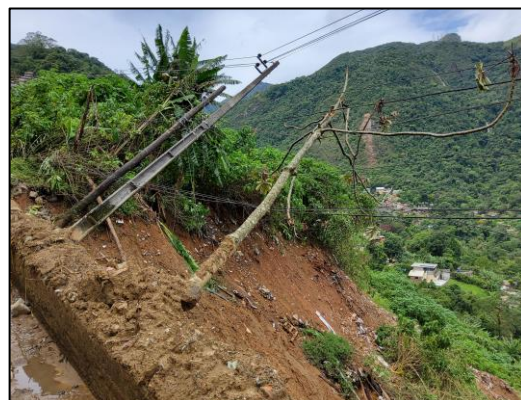
Figura 13. Postes inclinados.

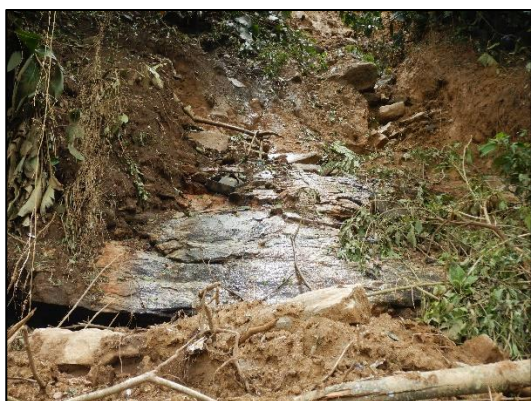
Figura 14. Blocos na encosta.

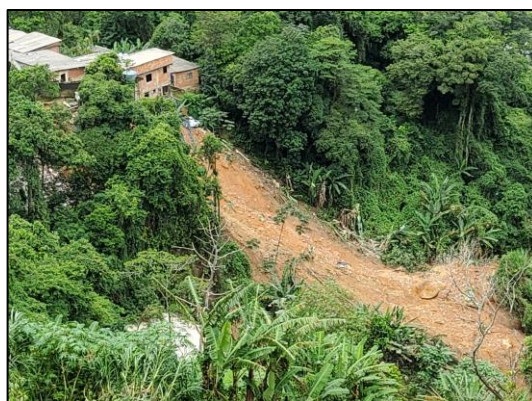
Figura 15. Cicatriz de deslizamento.

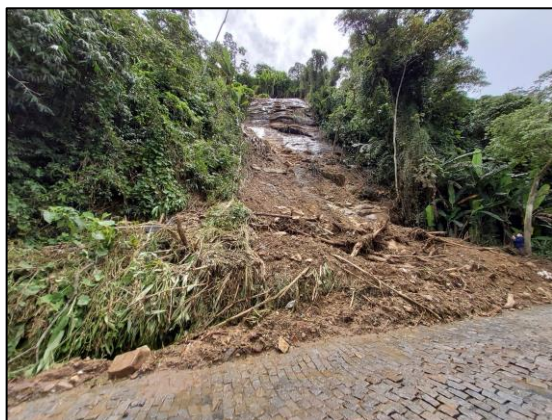
Há dois deslizamentos planares no ponto e próximo a ele. O primeiro possui altura de 36 metros, largura de 20 metros e inclinação de aproximadamente 54° (Figura 16). O segundo tem cerca de 62 metros de altura, largura de 14 metros e inclinação de 54°. Neste há construções no topo em risco muito alto (Figura 17). Há possibilidade de novos deslizamentos planares e de quedas de blocos no local.

Figura 16. Deslizamento planar.

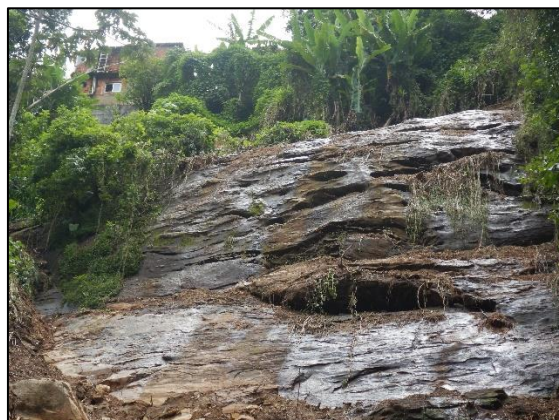
Figura 17. Visão de construção no topo de cicatriz de deslizamento.

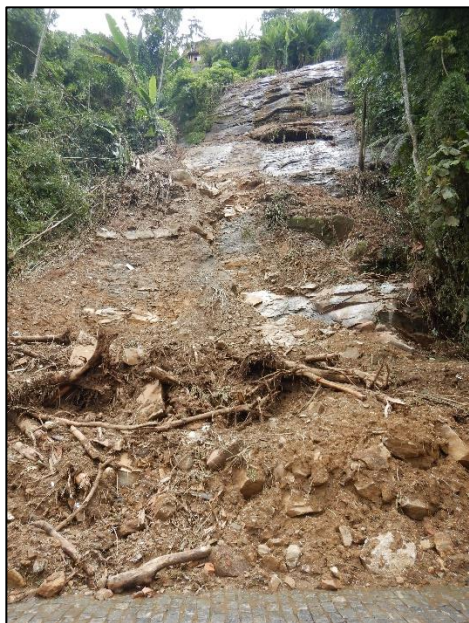
O deslizamento planar tem aproximadamente 57 metros de altura, largura de 25 metros e cerca de 58° de inclinação (Figura 18). Há construções no topo da cicatriz em risco muito alto (Figura 19). Os blocos que estão na encosta podem se movimentar a qualquer momento. Portanto há possibilidade de quedas de blocos e de novas ocorrências de deslizamentos planares.

Figura 18. Encosta com cicatriz de deslizamento planar.

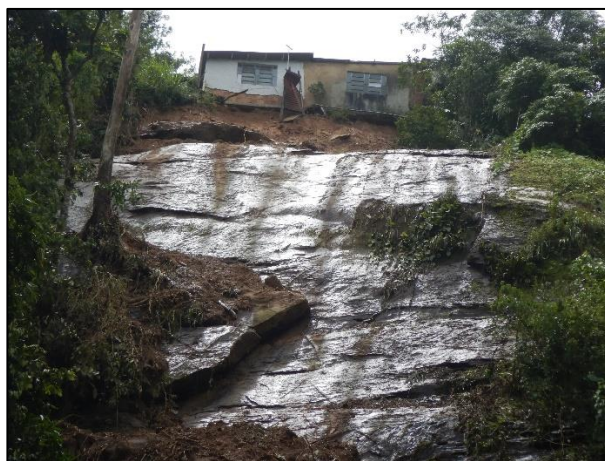
Figura 19. Construção localizada no topo da cicatriz e com risco muito alto.

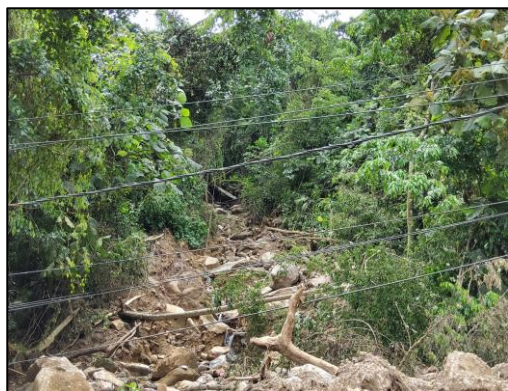
Depósito mal selecionado de partículas que indicam que na drenagem ocorreu fluxo de detritos e houve exumação do afloramento rochoso (Figura 20). Ao longo do talvegue nota-se presença de blocos angulosos a subarredondados de variados diâmetros (Figura 21). Cerca de quatro residências próximas foram atingidas pelo movimento gravitacional de massa (Figuras 22 e 23).

Figura 20. Fluxo de detritos.

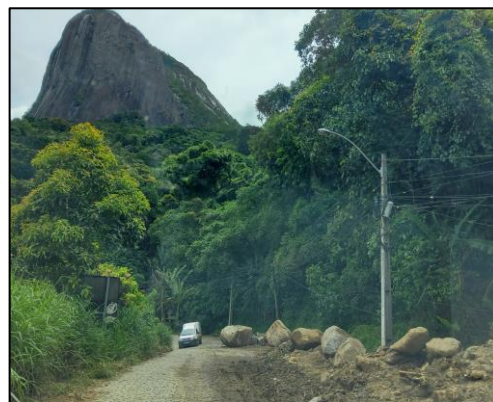
Figura 21. Blocos rochosos.

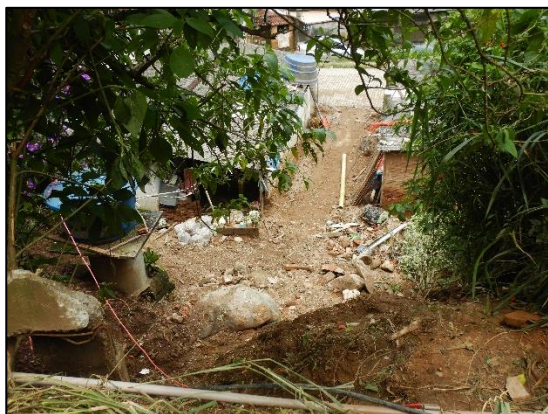
Figura 22. Moradia atingida pelo fluxo de detritos.

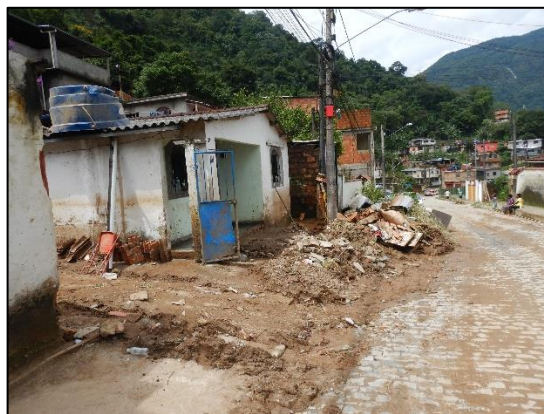
Figura 23. Moradia atingida pelo fluxo de detritos.

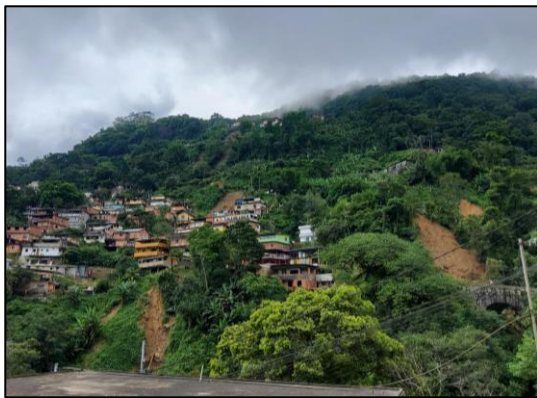
Anfiteatro com pelo menos 13 deslizamentos nas encostas laterais (Figuras 24, 25 e 26). Segundo relatos de moradores ocorreu pelo menos a destruição de três moradias e dois óbitos no período chuvoso. Há possibilidade de novos deslizamentos planares e de quedas de blocos na região, onde estão construções em risco.

Figura 24. Cicatrizes de deslizamentos planares.

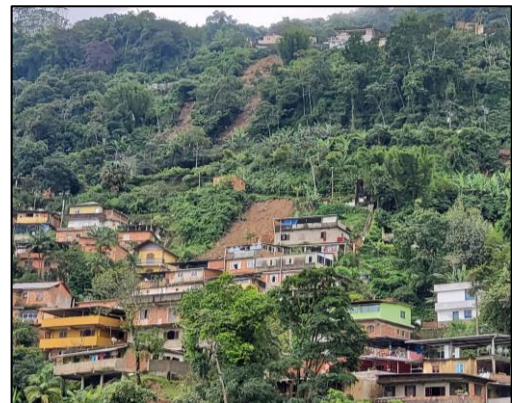
Figura 25. Visão geral de encosta do bairro Pontilhão.

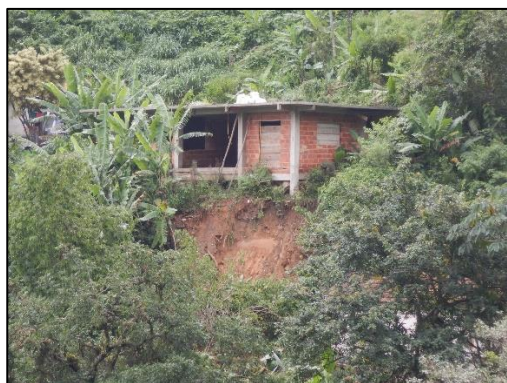
Figura 26. Construção em risco muito alto.

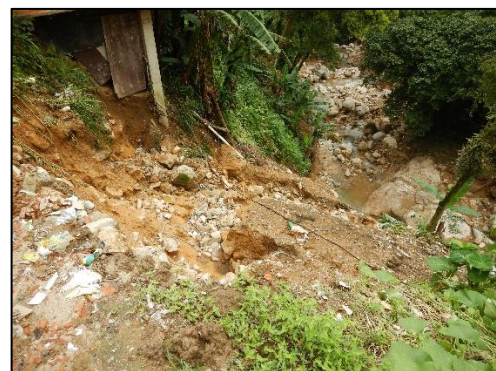
No entorno do ponto há moradias com risco muito alto a deslizamentos planares (Figura 27).

Figura 27. Fundação de construção com risco muito alto.

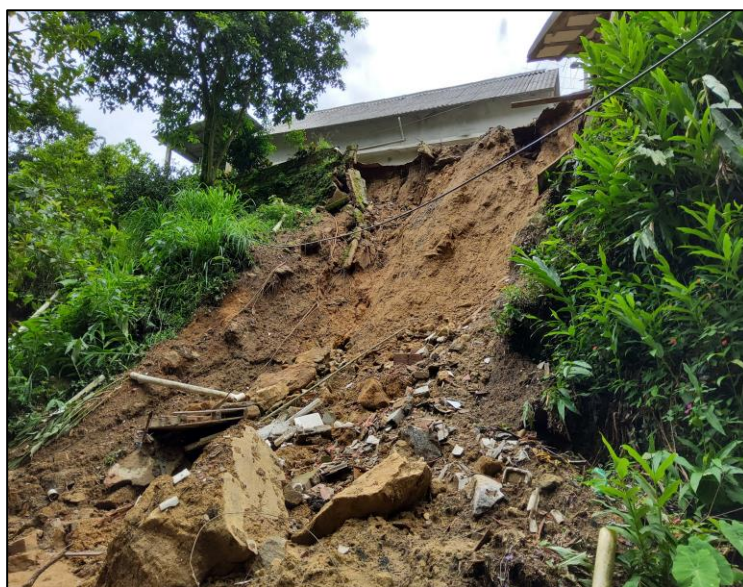
Construção em risco muito alto em função de deslizamento planar a jusante (Figura 28).

Figura 28. Ruptura por deslizamento planar.

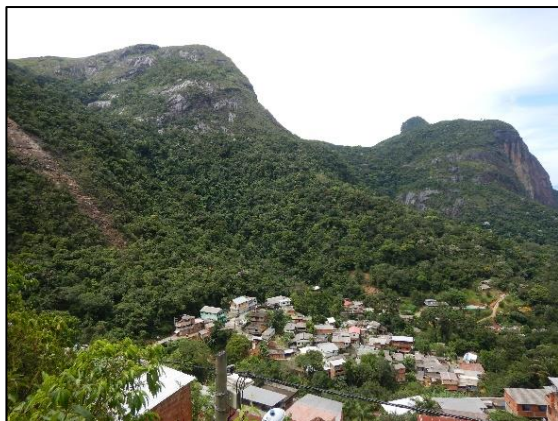
O bairro Pontilhão está situado em anfiteatro rodeado por montanhas. Estas são constituídas por maciço rochoso coberto, em sua maior parte, por Neossolo pouco espesso e vegetação de grande porte (Figura 29). Foram encontradas dezenas de cicatrizes de deslizamentos no bairro e no seu entorno, o que indica a alta suscetibilidade do terreno a este processo (Figura 30). Há registros de quedas de blocos, que podem se originar da face do maciço rochoso ou do colúvio existente na localidade (Figuras 31 e 32). Também foi identificado fluxo de detritos em drenagem (Figuras 33 e 34).

Figura 29. Maciço rochoso.

São recomendados setorização de risco geológico e hidrológico e estudo geológico-geotécnico detalhados da região, pois há possibilidade de ocorrência de novos movimentos gravitacionais de massa e processos hidrológicos. Com o mapeamento completo de perigo e risco na localidade será possível a definição das áreas mais críticas e a indicação das medidas mais cabíveis para cada construção.

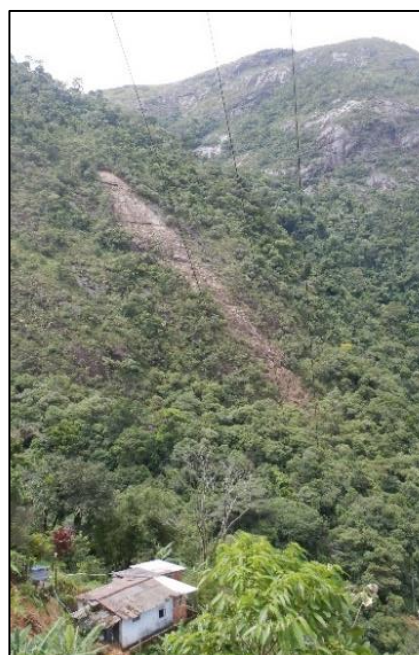
Figura 30. Cicatriz de deslizamento.

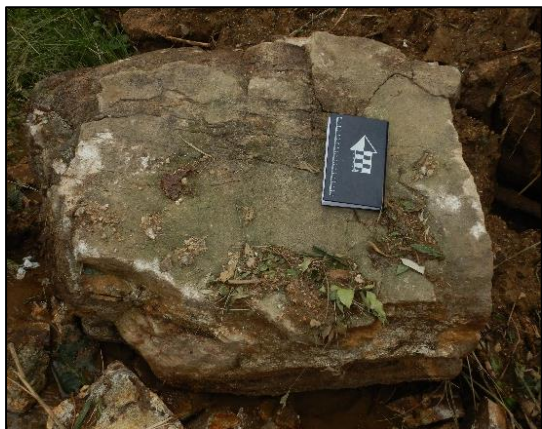
Figura 31. Bloco rochoso.

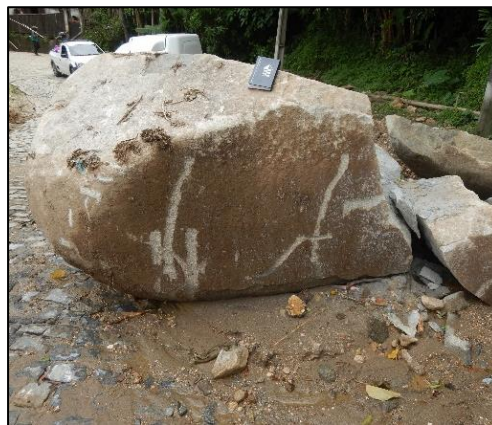
Figura 32. Matakão localizado em rodovia.

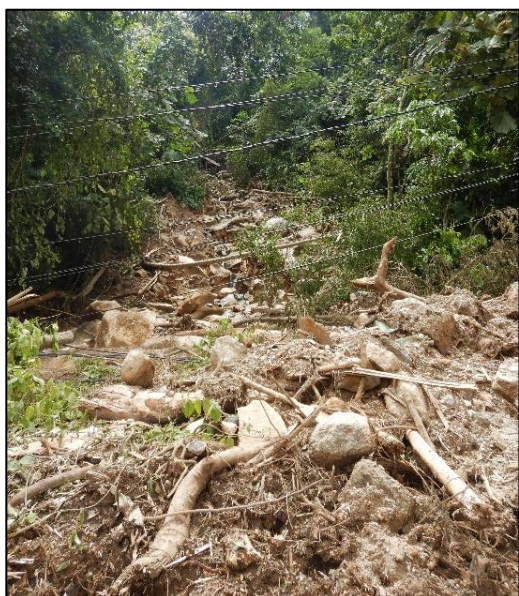
Figura 33. Depósito de fluxo de detritos.

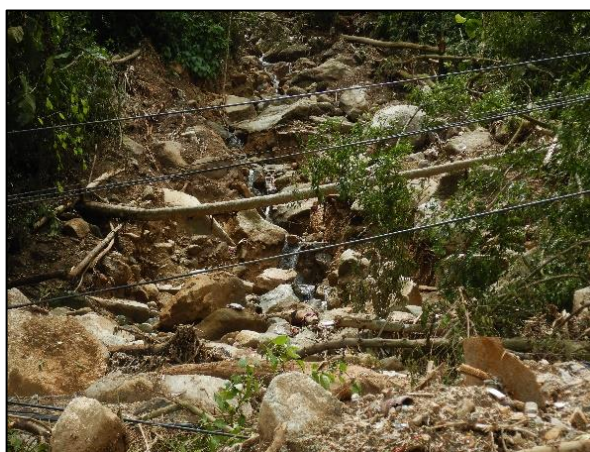
Figura 34. Blocos de depósito de fluxo de detritos.
