Laudo Técnico:

Em resposta ao ofício de número 007 SEMDEC/GSE/2024 da Secretaria de Defesa Civil/Departamento de Defesa Civil, que solicitou apoio técnico emergencial para avaliação do risco de movimentos de massa em encostas, o DRM-RJ, com o suporte técnico do Instituto Manguezais, conduziu uma inspeção na Rua Taylor, número 396, bairro Xavantes, em 1º de fevereiro de 2024.

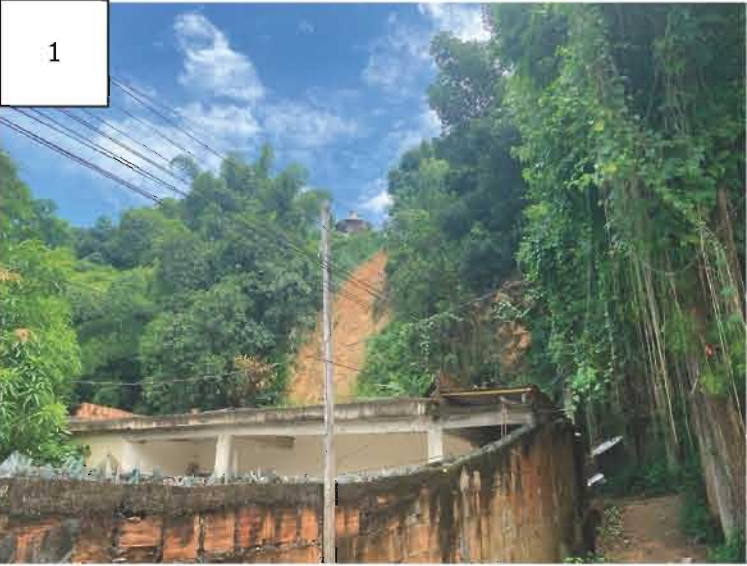
Cicatriz de deslizamento nas proximidades da residência de número 396.

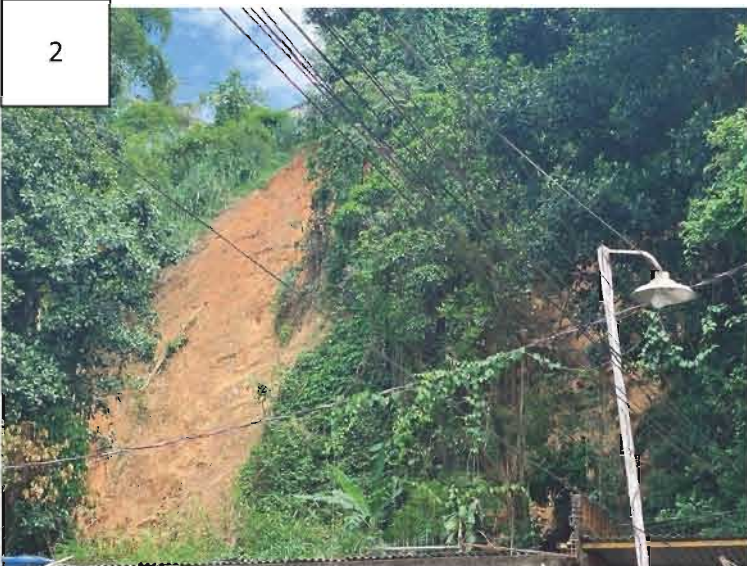
Destaca-se que na vila localizada nesse endereço há aproximadamente 8 imóveis. Nos fundos dessas propriedades, há uma encosta com altura superior a 20 metros e inclinação superior a 45 graus, predominantemente coberta por vegetação arbórea de médio porte e gramíneas, especialmente bambuzais. Cicatrizes de movimentos de massa foram identificadas nessa encosta (Figura 1), com o solo sendo do tipo residual, apresentando em uma das cicatrizes a presença de alguns blocos de rocha in situ. A distância entre os fundos das casas e a encosta é inferior a 1 metro (Figura 2). A análise da geomorfologia local revelou que os fluxos hídricos ao longo da encosta estão direcionados, de montante a jusante, em direção ao fundo das residências, aumentando o risco de futuros impactos por novos movimentos de massa (Figura 4). As casas foram construídas próximas à encosta, a uma distância inferior a 1,5 metros (Figura 3).

Elevação na encosta com vegetação rasteira, árvores de porte médio e presença de bambuzais.

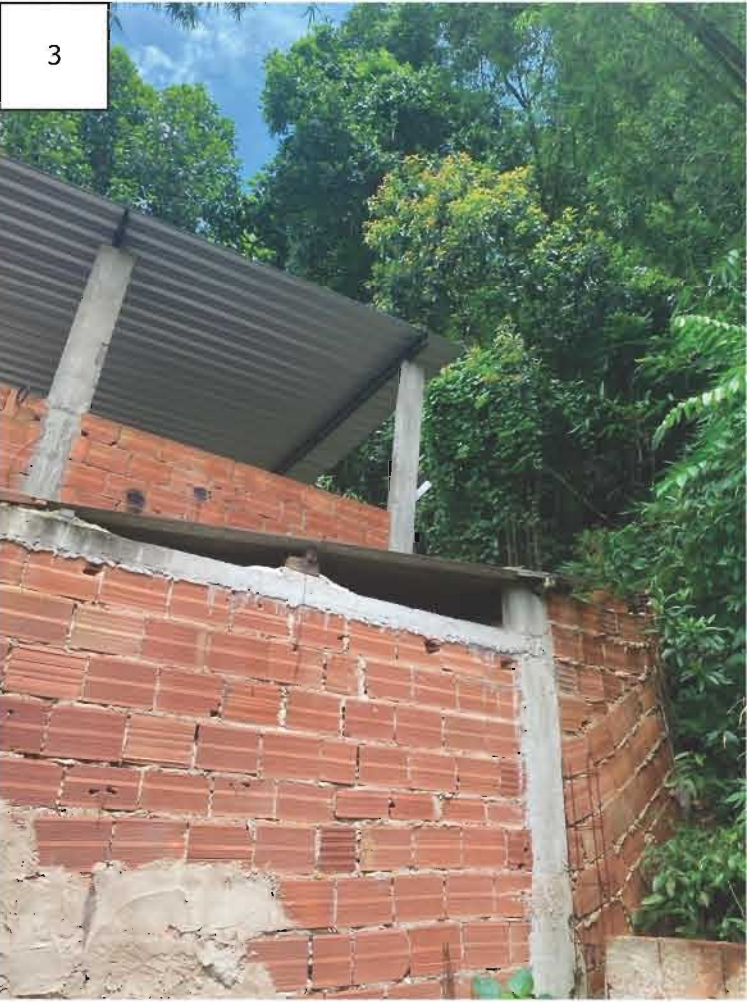
Residências erguidas em estreita proximidade ao talude de corte.

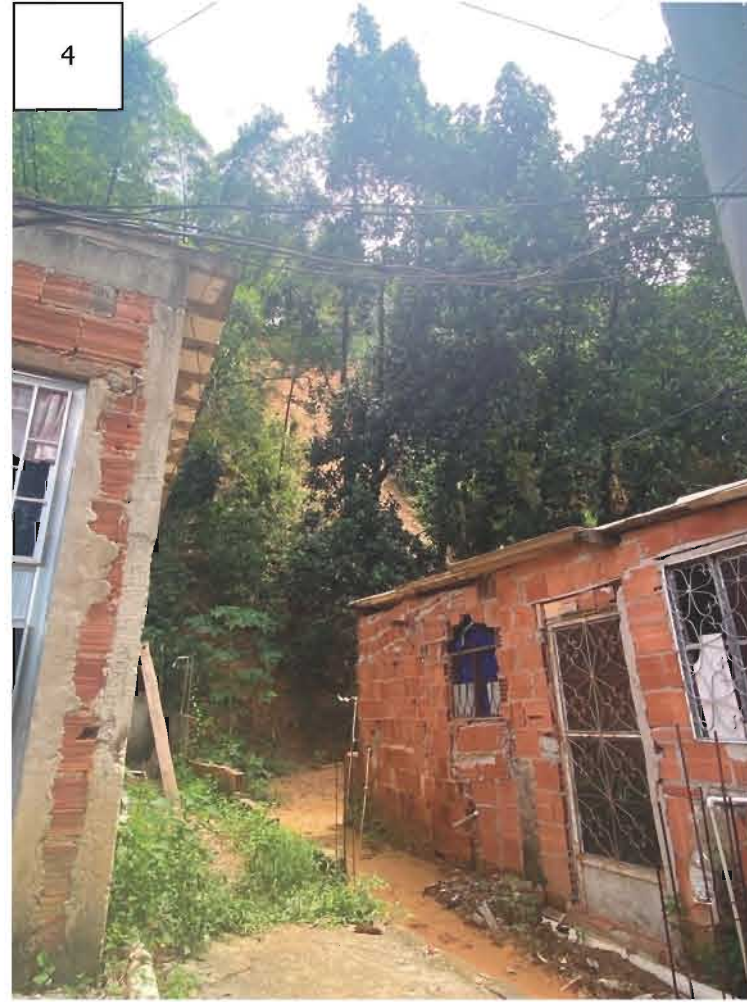
Residência impactada por deslizamento planar

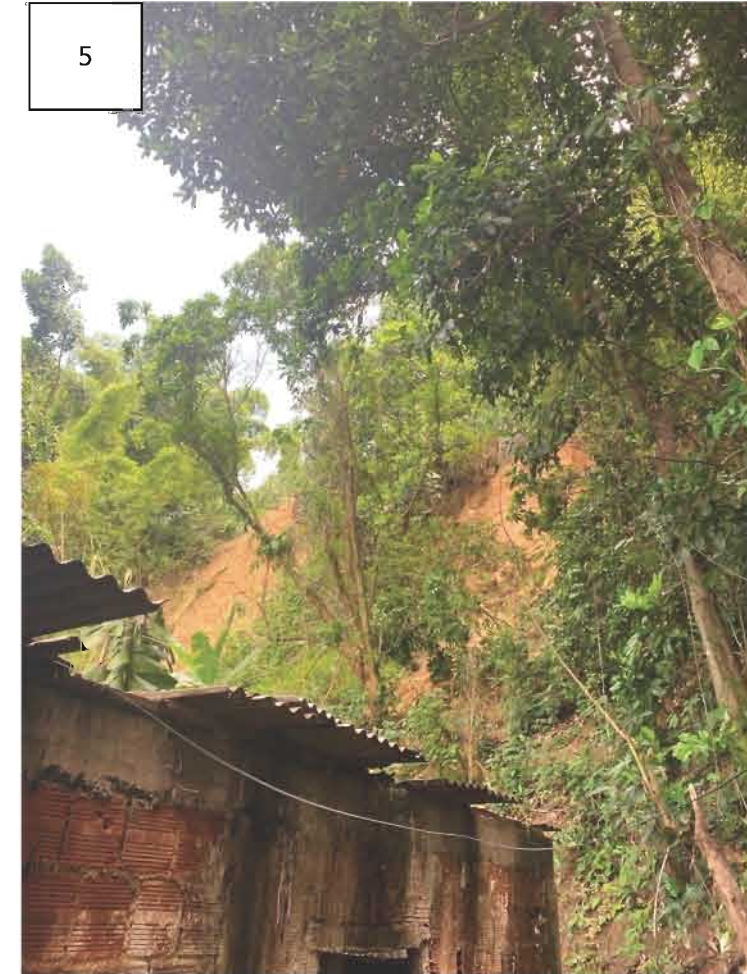
Deslizamento planar em talude de corte nas proximidades das residências.

Conforme a metodologia adotada pelo DRM-RJ, a área apresenta risco remanescente para novos movimentos de massa, especialmente durante o período de chuvas, pois os processos geológico-geomorfológicos mencionados estão ativos. Recomenda-se, portanto, a fiscalização e monitoramento contínuo do local, assim como a implementação de medidas mitigadoras. Além disso, aconselha-se a avaliação por um profissional técnico habilitado para a adoção de obras de geotecnica adequadas, visando a redução dos riscos de acidentes.

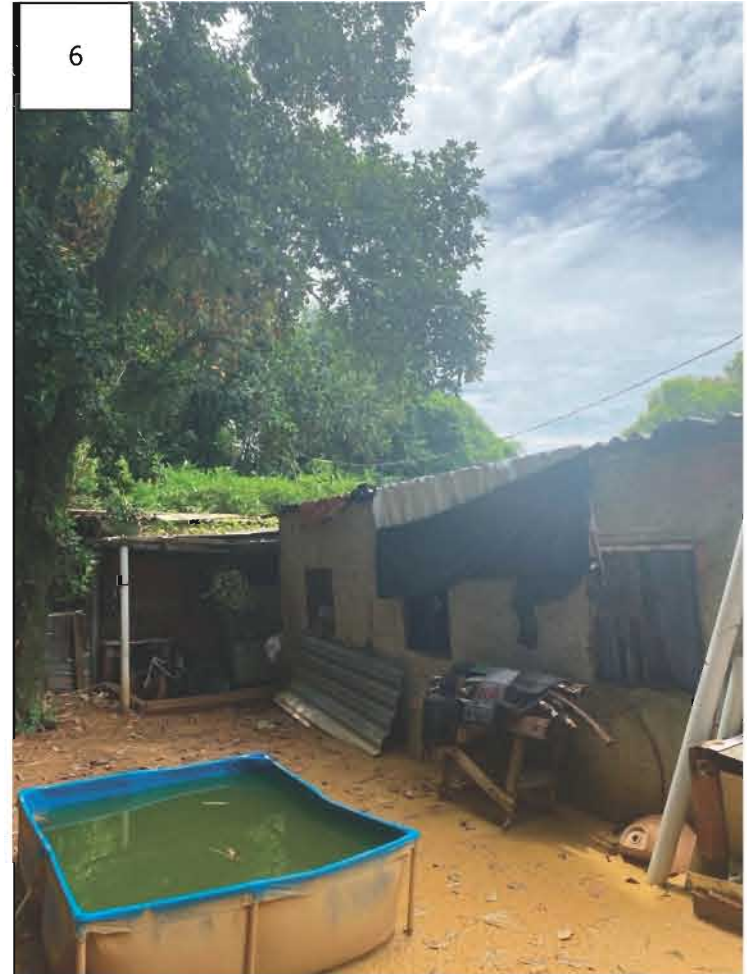
Observou-se também que o material transportado pelo movimento de massa do tipo translacional foi depositado entre as casas, atingindo cerca de 50 centímetros de altura (Figura 6), assoreando as canaletas e caixas de passagem, comprometendo o sistema de drenagem superficial da vila (Figuras 5).

Depósito de lama e solo em uma das residências.
