| DOCUMENTO:<br><b>Parecer Técnico</b> | DATA.:<br><b>03/02/2023</b> | PÁG.:<br><b>1 / 9</b> |
| TÍTULO:<br><b>Avaliação de Risco de Deslizamento em Riograndina</b> | MUNICÍPIO:<br><b>Nova Friburgo</b> | |

## 1. Introdução

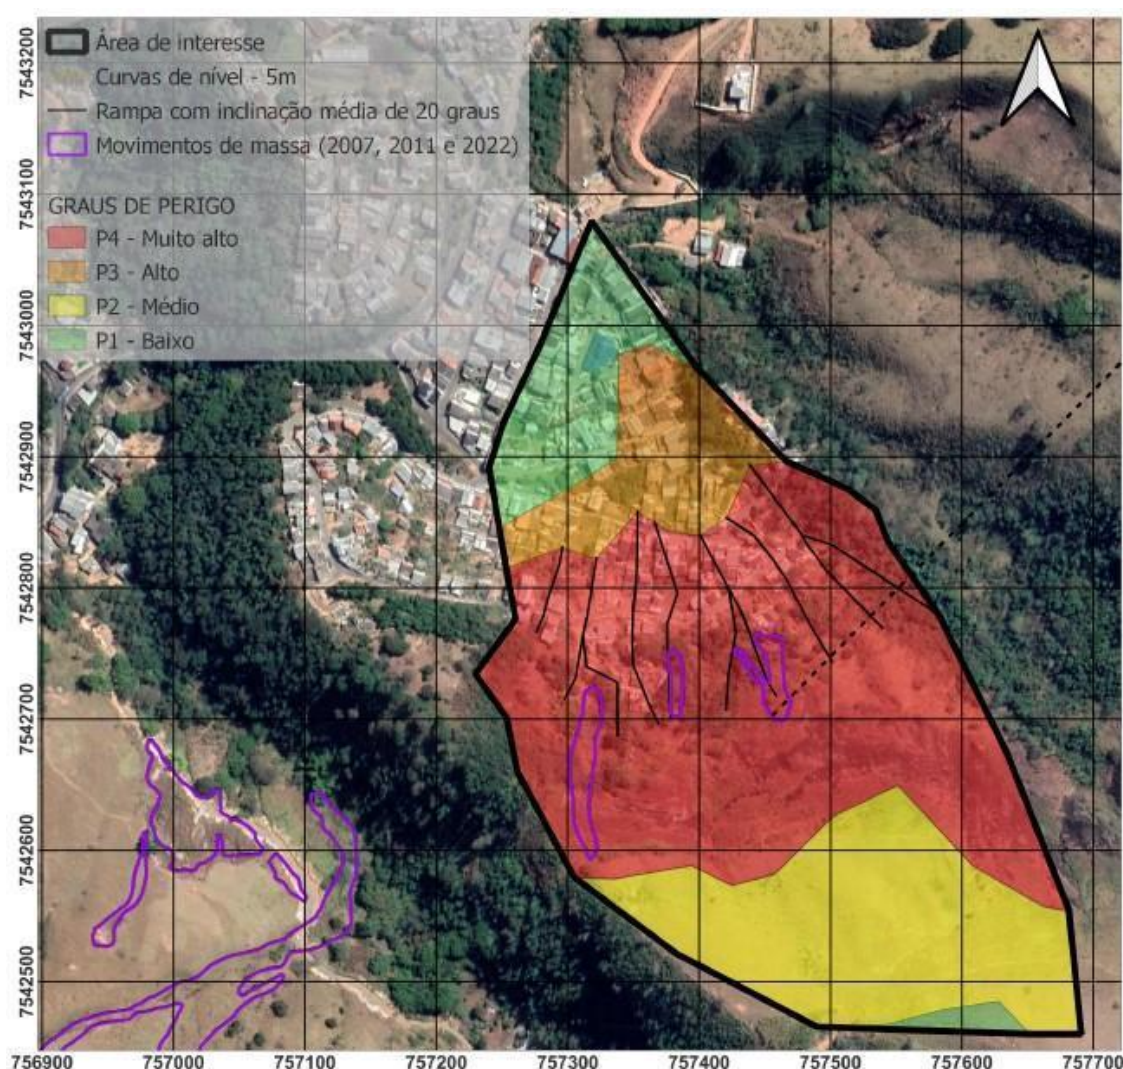
Figura 2: Mapa de graus de perigo no Loteamento Maringá – Nova Friburgo/RJ. Fonte: Defesa Civil de Nova Friburgo.

Com relação ao relatório e mapa apresentado pela Defesa Civil de Nova Friburgo (Figura 2), existem algumas divergências com relação à área de perigo muito alto (P4). Uma vez que durante nosso mapeamento, no ponto 5, vimos que o alcance dos escorregamentos de 2007 chegou até uma residência que foi totalmente destruída e residências que se encontram dentro do polígono P4 (Figura 2) não estão sob ameaça de perigo muito alto, pois o maciço encontra-se sem fraturas de alívio visíveis, principais

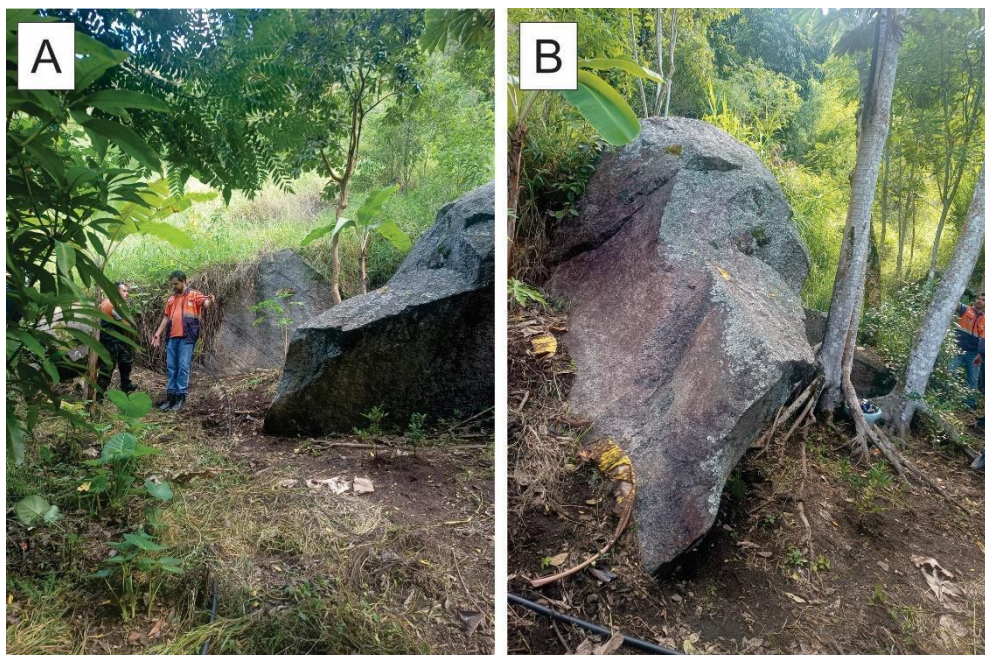
A situação observada em campo, mostra que a região da parte alta do loteamento Maringá, na rua Vitória, apresenta risco Muito Alto (R4) para acidentes geológicos-geotécnicos, uma vez que foram detectados diversos indícios de problemas na região, dentre os quais podemos citar: trincas no chão próxima a uma cicatriz de escorregamento, extenso depósito de tálus associado ao um solo coluvionar (Figura 3A e 3B) e cicatrizes de antigos deslizamentos. Evidenciando um local propício a novas ocorrências de movimentos de massa, já que a região está com o solo inconsolidado. Os blocos de rocha da região possuem até 4 metros de comprimento e 3 metros de largura e estão concentrados na região do polígono vermelho no espelho em anexo. Em 2007, ano do acidente que gerou o depósito de tálus, as famílias foram indenizadas e retiradas do local, porém hoje 3 famílias encontram-se morando na região (Figura 4A e 4B).

Figura 3: A e B mostram os blocos de rocha que se soltaram do maciço logo acima.

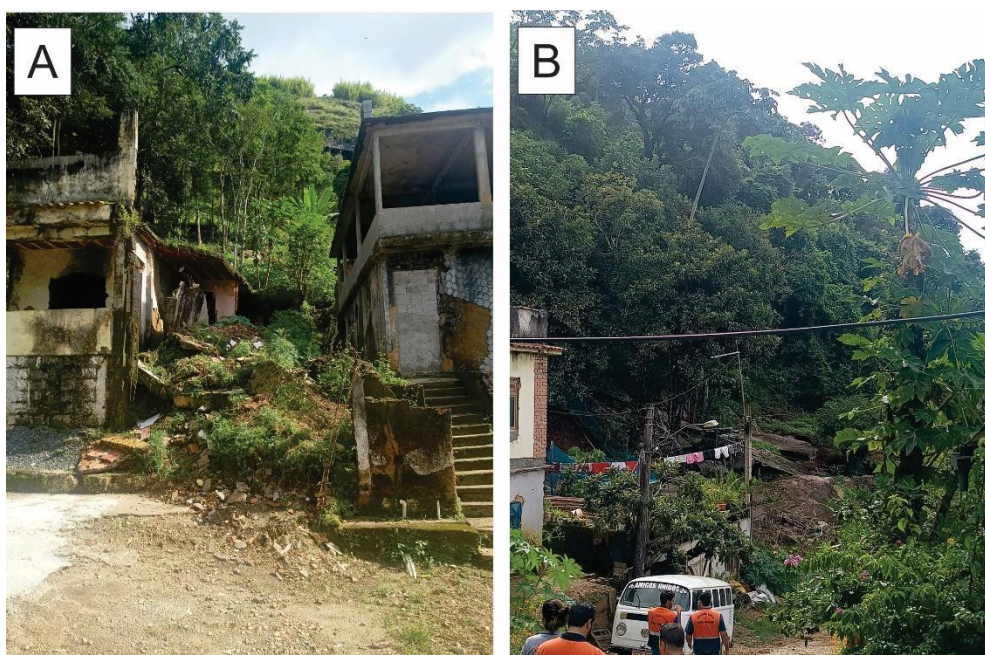
Figura 4: A – Casas locais totalmente destruídas pelos acidentes de 2007, novamente ocupadas. B – depósito de tálus ao fundo decorrente do acidente de 2007.

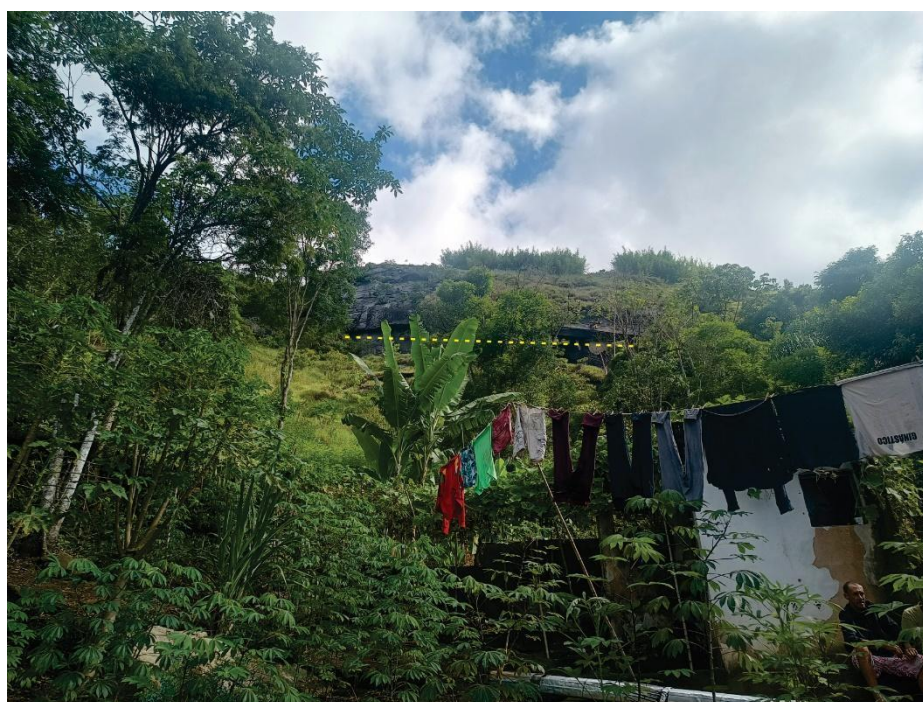
Ao observar o maciço, nota-se claramente a região de onde saiu a grande lasca de rocha que resultou no depósito de tálus. Esta foi gerada naturalmente, como uma simples fratura de alívio, o que nos leva a supor que, apesar de ter caído boa parte da lasca, outras partes podem se soltar do maciço, inclusive na imagem abaixo (Figura 5) é possível notar que já há um espaçamento percorrendo a região fraturada.

Figura 5: Imagem do maciço de onde houve o desprendimento dos blocos. A linha amarela tracejada indica o local da fratura de alívio.

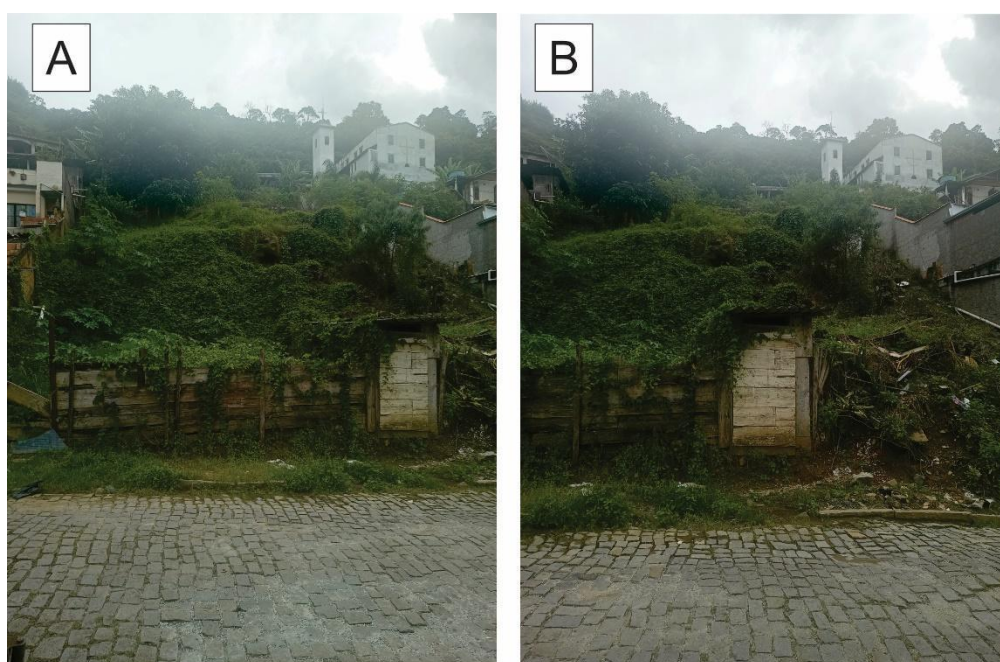
Em um outro local, na rua Canário (23k 757325W / 7542858S), perpendicular ao maciço rochoso uma residência foi totalmente destruída no acidente de 2007, haja visto que segundo relatos dos moradores, na ocasião ocorreu um direcionamento do fluxo hídrico superficial da rua a montante por esse terreno e, segundo vistoriado, o mesmo pode voltar a acontecer caso não haja intervenções de drenagem superficial.

Hoje, o local encontra-se recoberto por vegetação, mas é possível observar que há um solo transportado associado a um depósito de blocos que se formou ao longo do tempo geológico (Figura 6A e 6B). Segundo relato de moradores do local, neste mesmo terreno há fluência de drenagem temporária, o que pôde ser constatado pela equipe que vistoriava o local.

Figura 6: Antiga residência destruída nos escorregamentos de 2007.

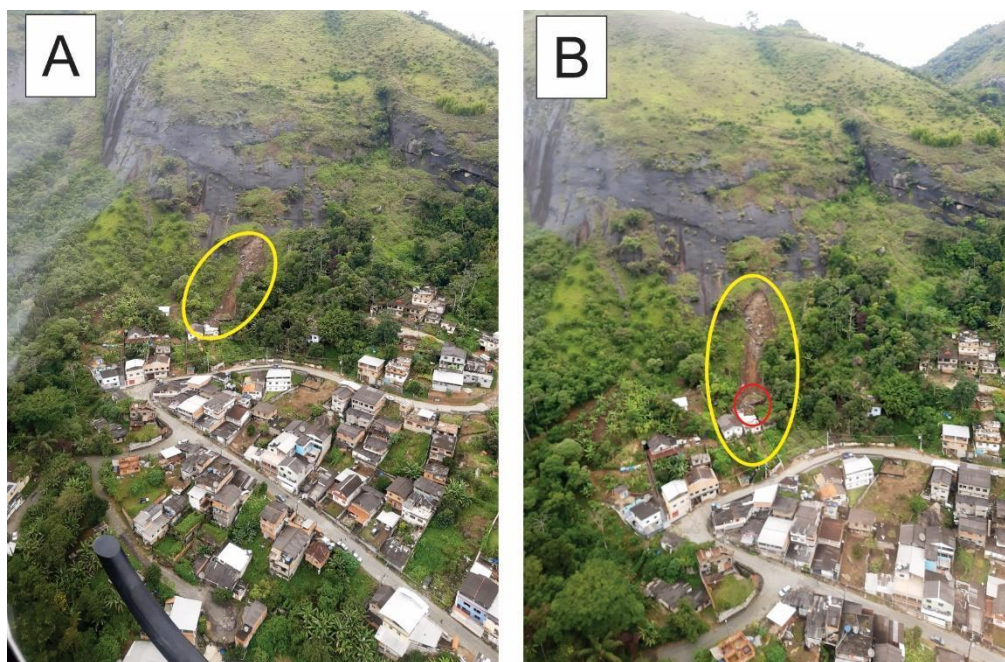
As imagens de sobrevoo indicam um outro local onde há uma cicatriz de deslizamentos de blocos, essa região fica próxima às casas destruídas apresentadas na figura 3, ainda na rua Vitória. Abaixo é possível ver que há um bloco de rocha sobre a casa, além de outro na parte de trás em contato direto com os fundos da residência (Figura 7).

Figura 7: Imagens de sobrevoo com auxílio de helicóptero mostrando um deslizamento de blocos na rua Vitória. O círculo amarelo destaca a cicatriz, enquanto o círculo vermelho destaca o bloco de rocha sobre a casa.

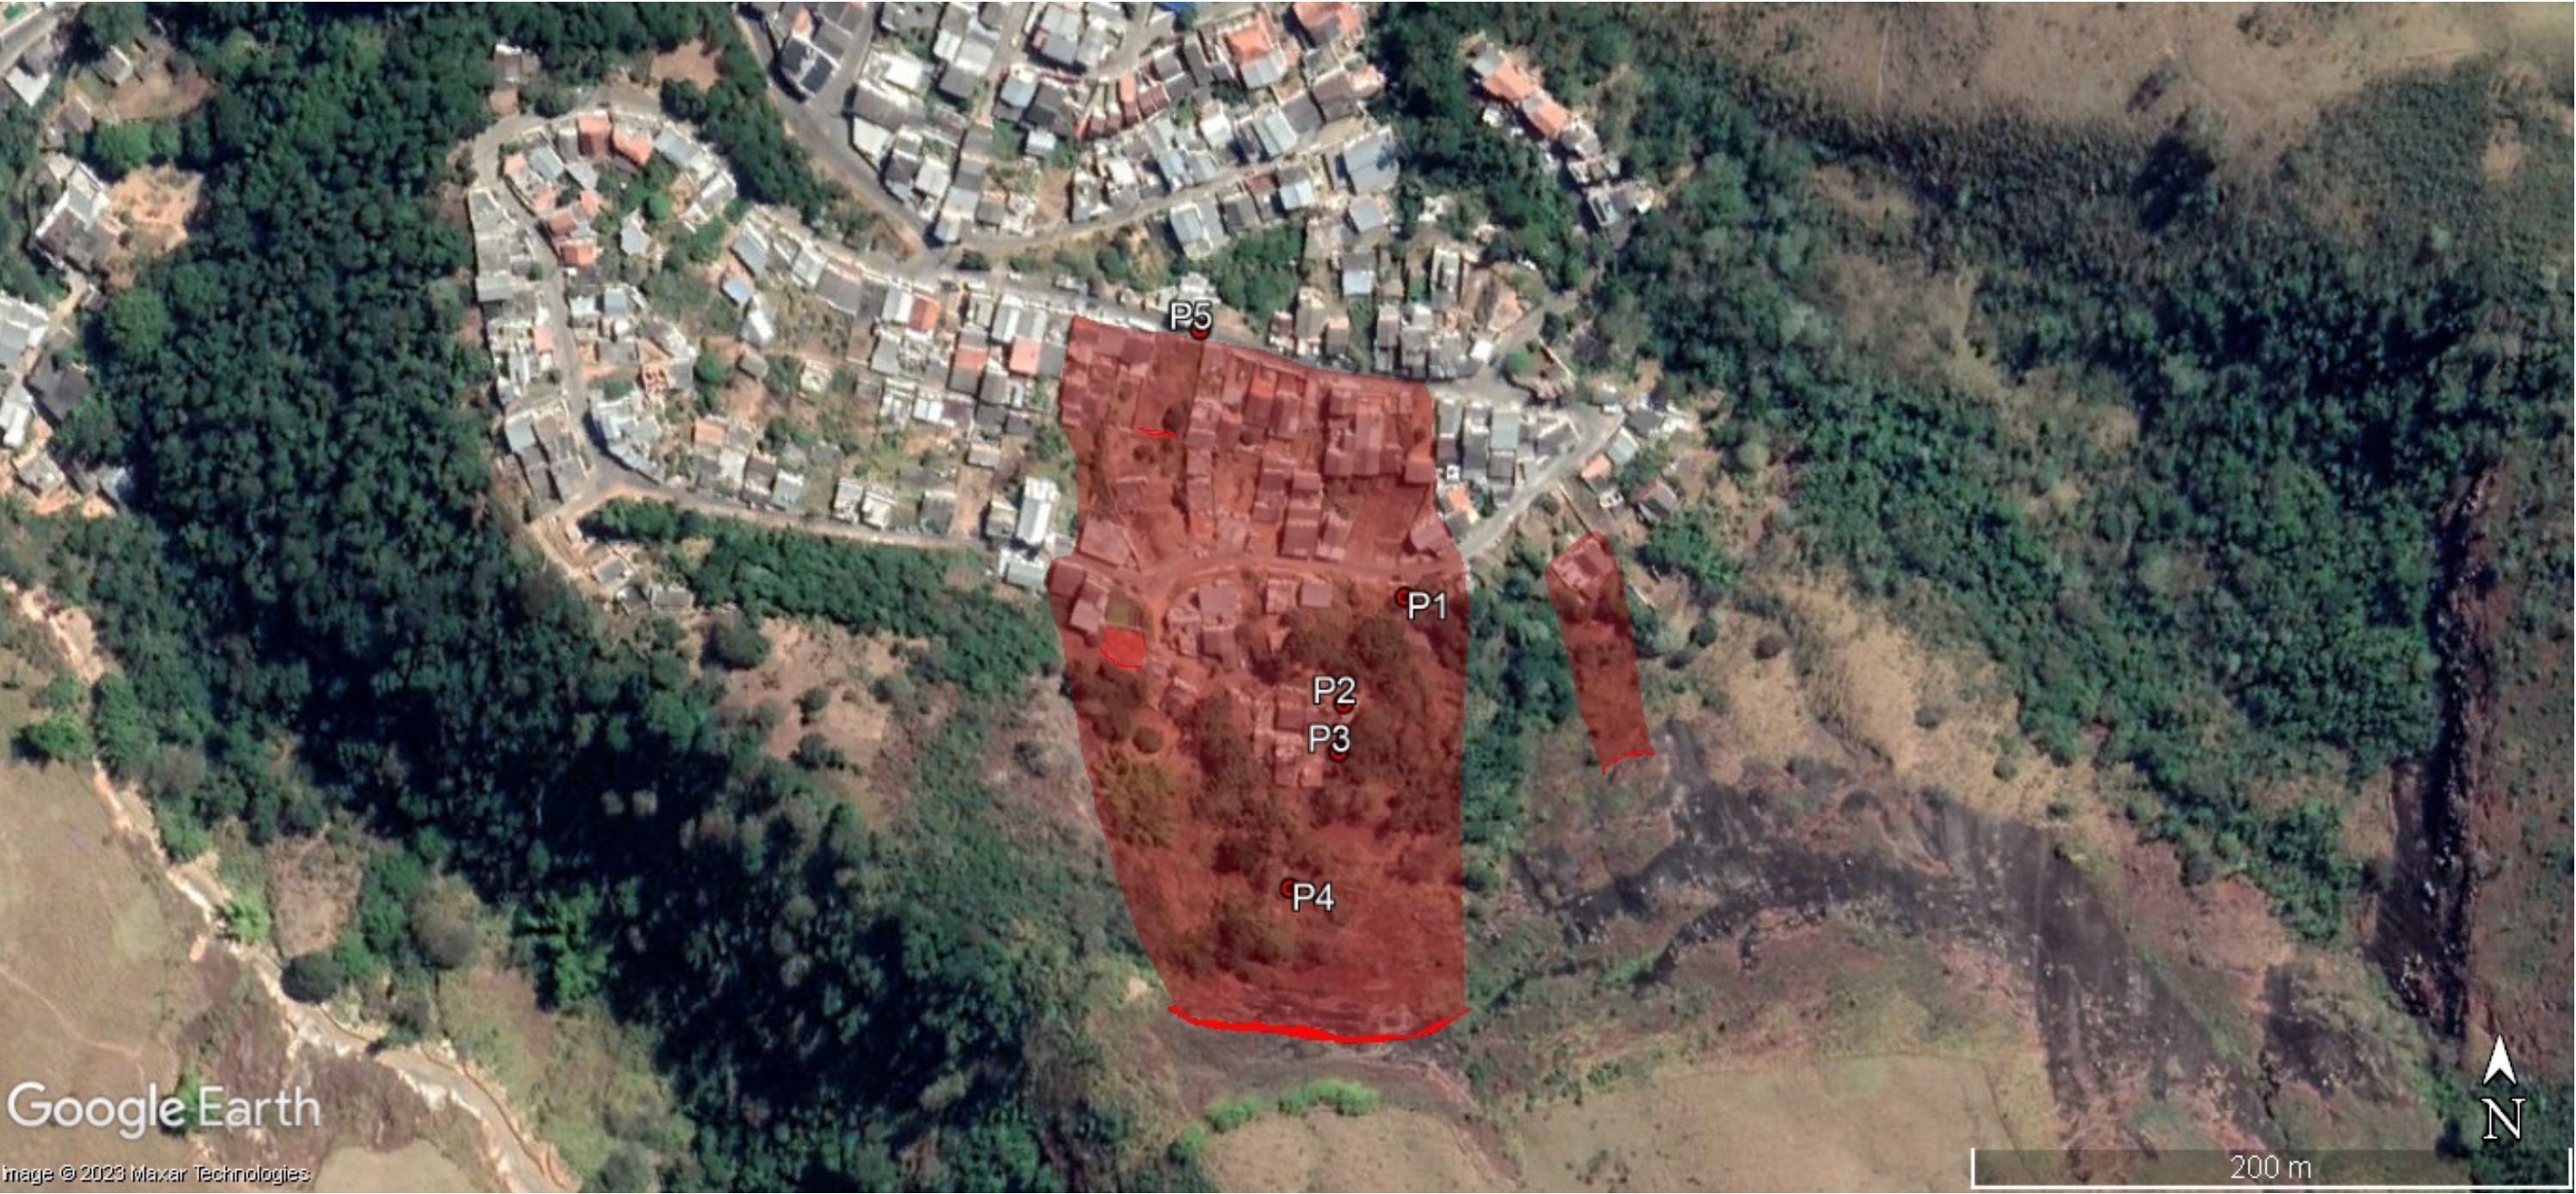
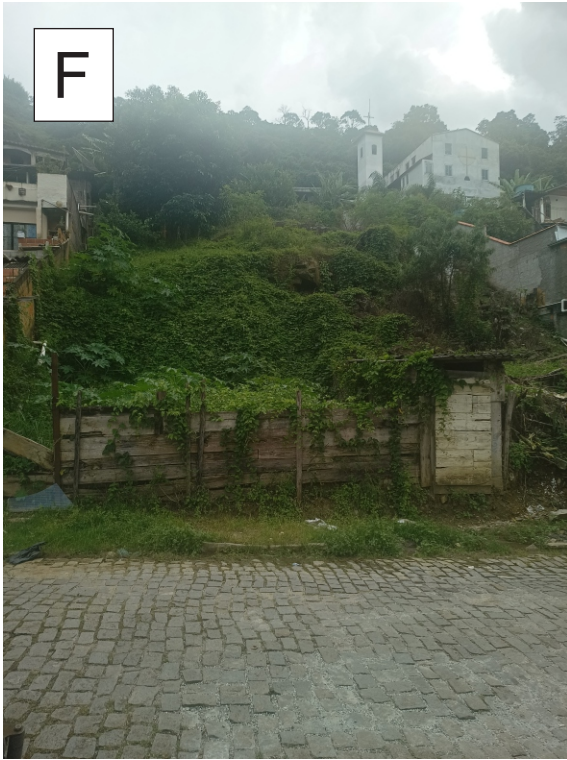
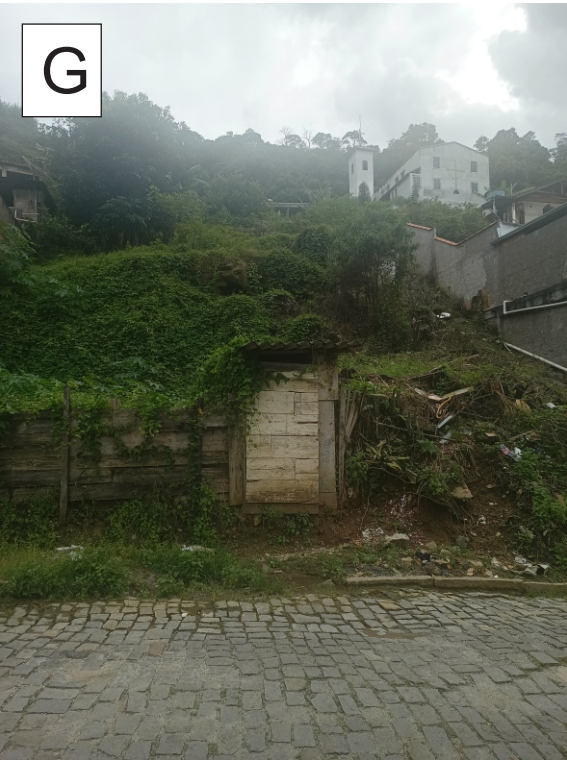
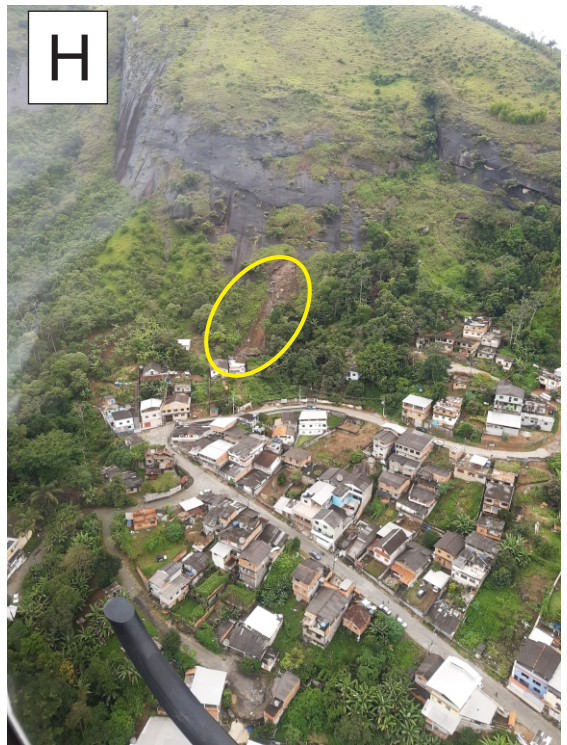
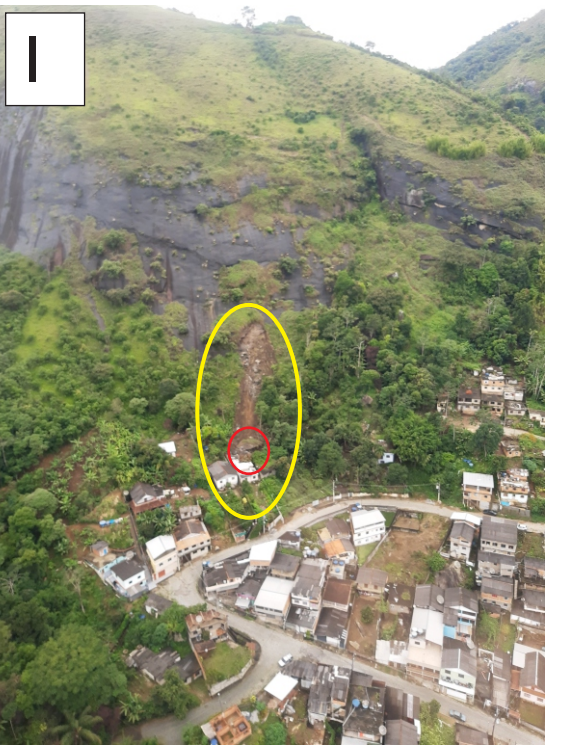
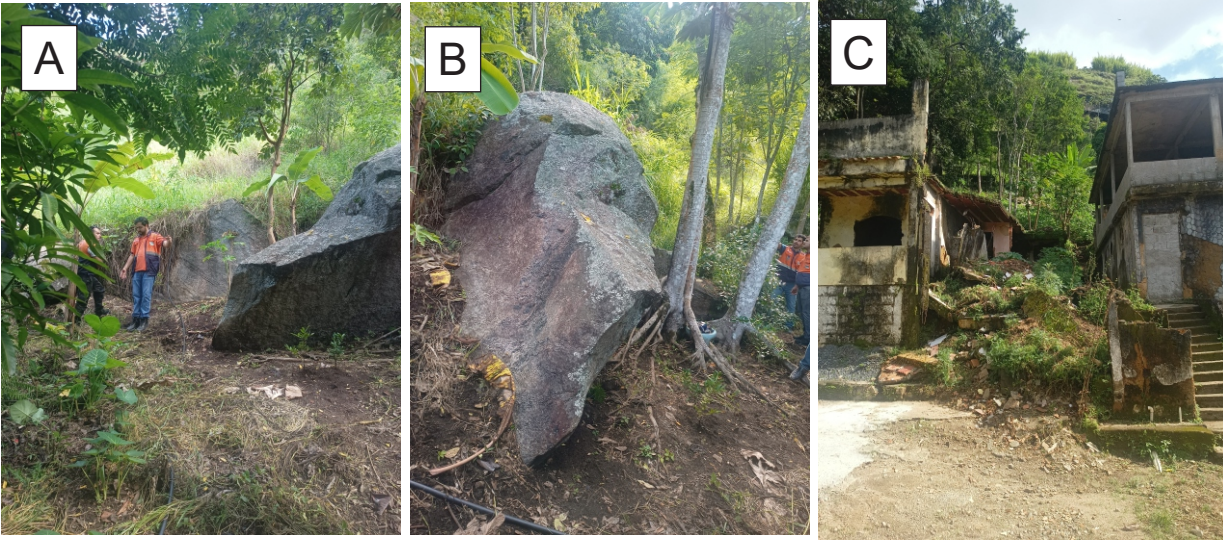
Anexo 1 – Espelho Loteamento Maringá – Nova Friburgo

A situação observada em campo, mostra que a região da parte alta do loteamento Maringá, na rua Vitória, apresenta risco Muito Alto (R4) para acidentes geológicos-geotécnicos, uma vez que foram detectados diversos indícios de problemas na região, dentre os quais podemos citar: trincas no chão próxima a uma cicatriz de escorregamento, extenso depósito de tálus associado ao um solo coluvionar (Figura A e B) e cicatrizes de antigos deslizamentos. Evidenciando um local propício a qualquer tipo de acidente, já que a região está com o solo inconsolidado. Os blocos de rocha da região possuem até 4 metros de comprimento e 3 metros de largura e estão concentrados na região do polígono vermelho no espelho em anexo. Em 2007, ano do acidente que gerou o depósito de tálus, as família foram indenizadas e retiradas do local, porém hoje 3 famílias encontram-se morando na região (Figura C e D).

Ao observar o maciço nota-se claramente a região de onde saiu a grande lasca de rocha que resultou no depósito de tálus. Esta foi gerada naturalmente, como uma simples fratura de alívio, o que nos leva a supor que, apesar de ter caído boa parte da lasca, outras partes podem se soltar do maciço, inclusive na imagem ao lado (Figura E) é possível ver que já há um espaçamento percorrendo a região fraturada.

Em um outro local, na rua Canário, vizinho ao nº 16, perpendicular ao maciço rochoso uma residência foi totalmente destruída no acidente de 2007 e, hoje, o local encontra-se recoberto por vegetação, mas é possível observar que há um solo transportado associado a um deposito de blocos (Figura F e G). As imagens de sobrevoio indicam um outro local onde há uma cicatriz de deslizamentos de blocos, essa região fica próxima as casas destruídas apresentadas na figuras 3, ainda na rua Vitória. O círculo amarelo nas figuras H e I indicam o local da cicatriz e o círculo vermelho indica o bloco sobre a casa. Durante a realização deste Parecer Técnico, constatou-se que atual cenário na região é preocupante, uma vez que os locais observados apresentam blocos métricos associados um tipo de solo inconsolidado, facilitando a percolação de água e acidentes como rastejos e deslizamentos. O alcance do escorregamento ocorrido em 2007 pode ser replicado nos dias atuais com os agravantes citados acima, oferecendo assim risco muito alto a diversas moradias na região.
