**Rua Cândida Pires, 238, Centro - São João de Meriti**  
**Lat: 7477763.00 m S / Long: 666670.00 m E**

Data da Vistoria: 31/01/2024

### Laudo Técnico:

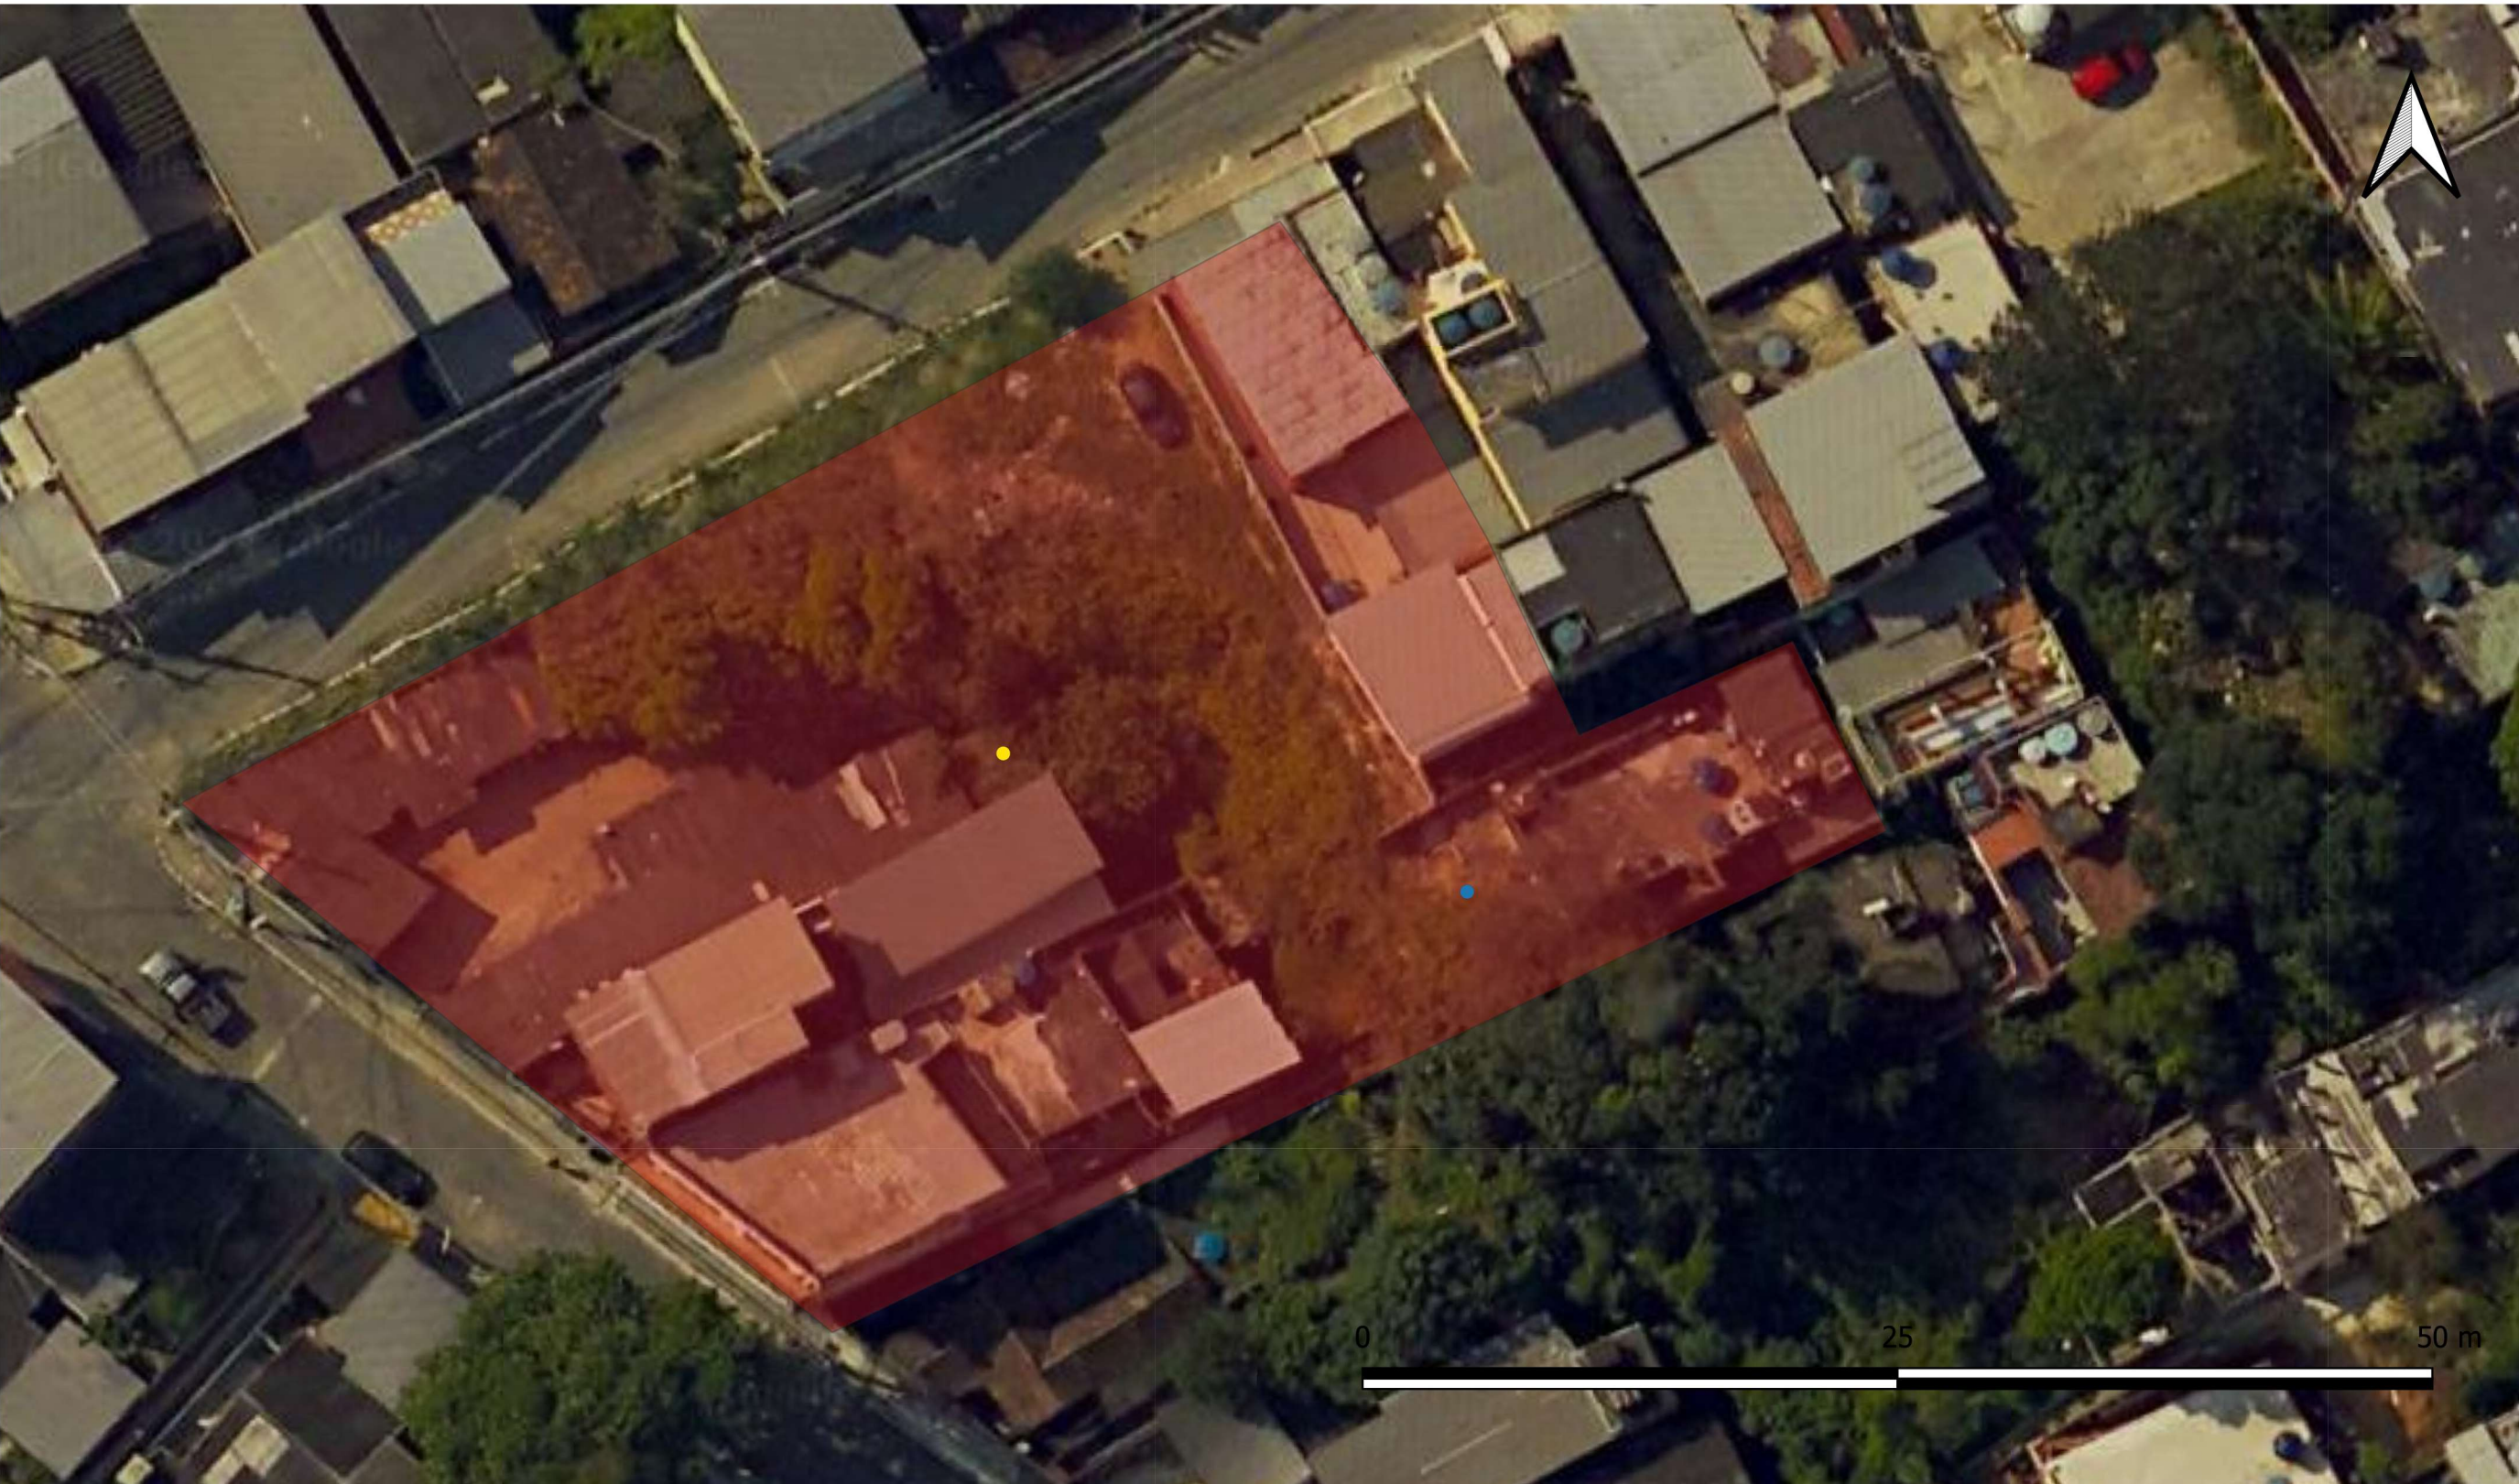
A montante do talude, há uma via para moradias. As moradias distam 2m da crista da cicatriz (Foto 5). Devido a temporalidade das imagens de satélite, uma residência não está identificada no mapa (ponto azul no mapa; Foto 6), e está localizada na crista do talude. Além disso, o talude apresenta processos erosivos atuantes.

Dito isso, foi traçado um polígono de Risco Remanescente, uma vez que ocorre o período de chuvas e os processos geológico-geomorfológicos acima relatados encontram-se ativos. Ademais, recomenda-se a vistoria de um técnico especializado para recomendar obras de contenção do talude e monitoramento dos processos geológicos até que medidas mitigadoras sejam realizadas para a redução de riscos.

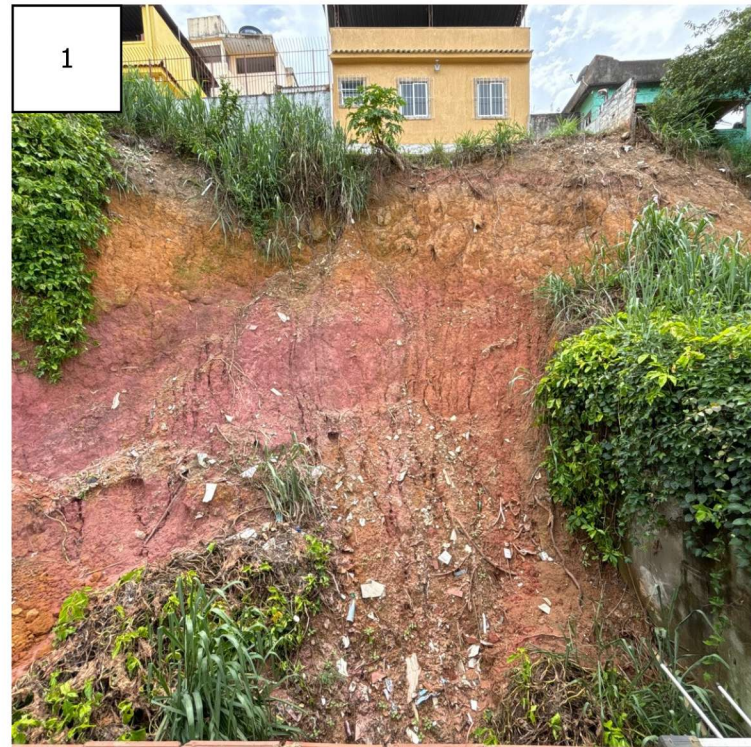
Vista frontal do evento.

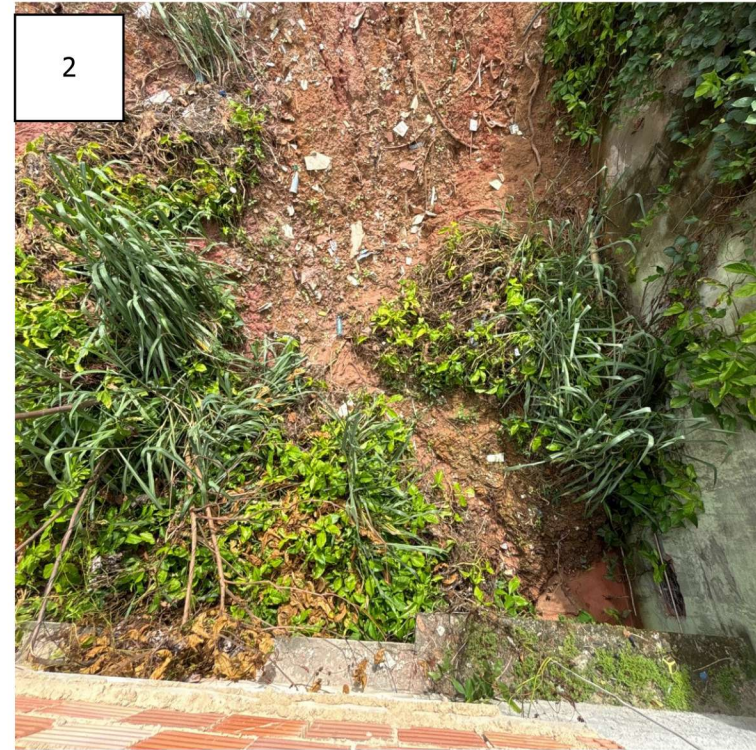
Vista superior do evento, com material mobilizado nos fundos da casa 238.

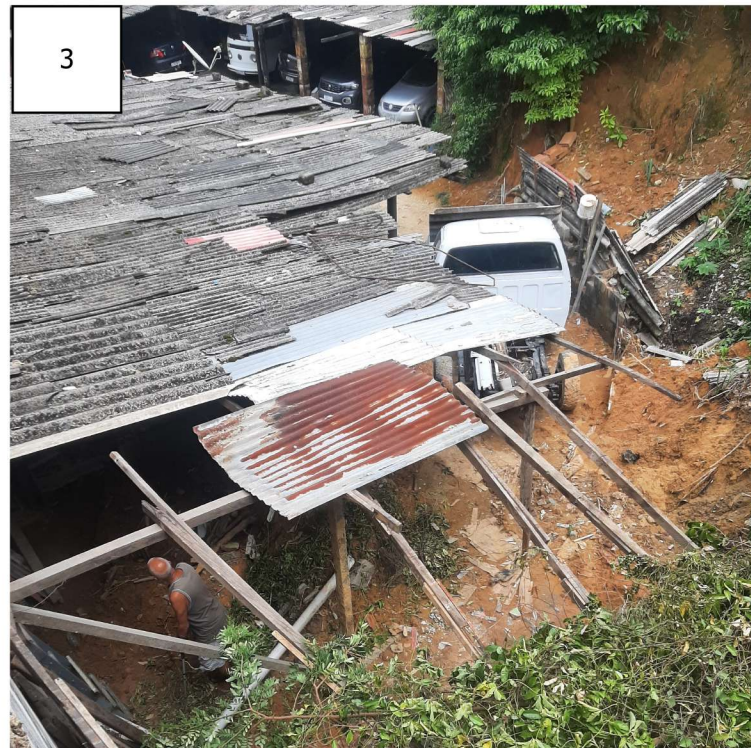
Vista lateral direita. Moradia a montante de cor verde não está presente na imagem de satélite. Vista superior à esquerda, com material mobilizado nos fundos da oficina.

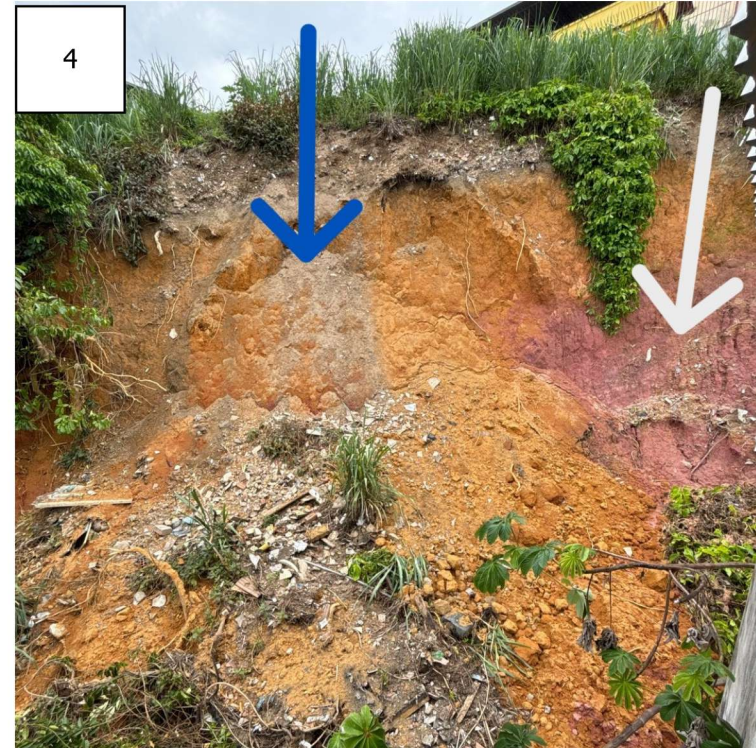
Vista lateral esquerda, com evidências de ao menos dois eventos de deslizamento. Seta branca indica o registro do 1º evento, e seta azul o segundo.

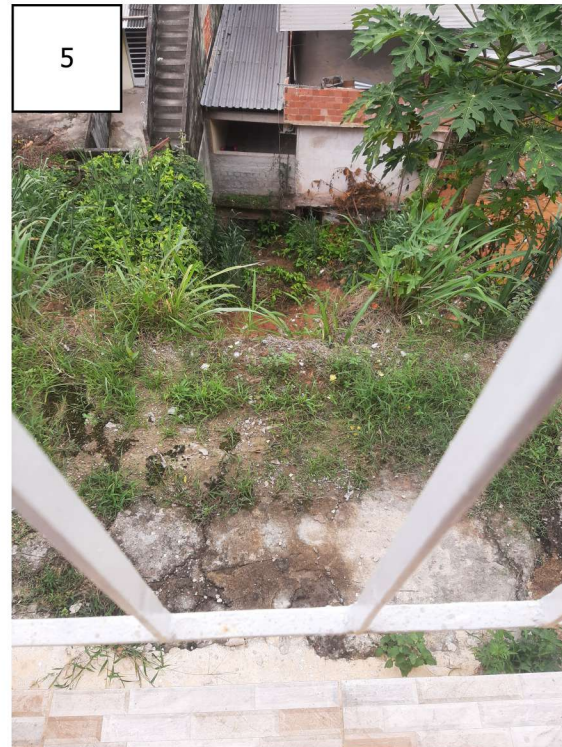
Vista da crista do talude.

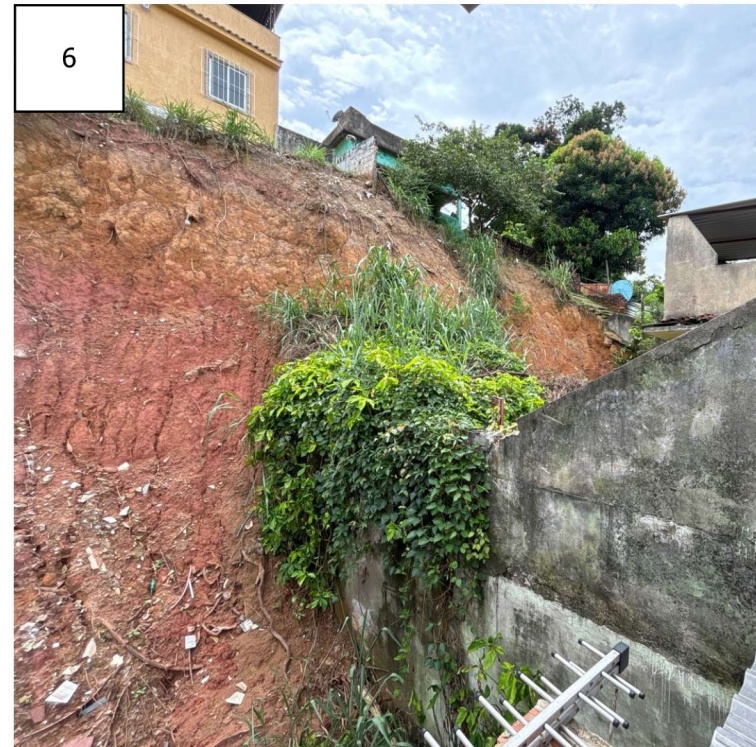
Vista superior do evento, com material mobilizado nos fundos da casa 238.
