ATENDIMENTOS EMERGENCIAIS EM SÃO GONÇALO - RJ

FEVEREIRO DE 2023

Rua Estefânia de Carvalho - Zé Garoto

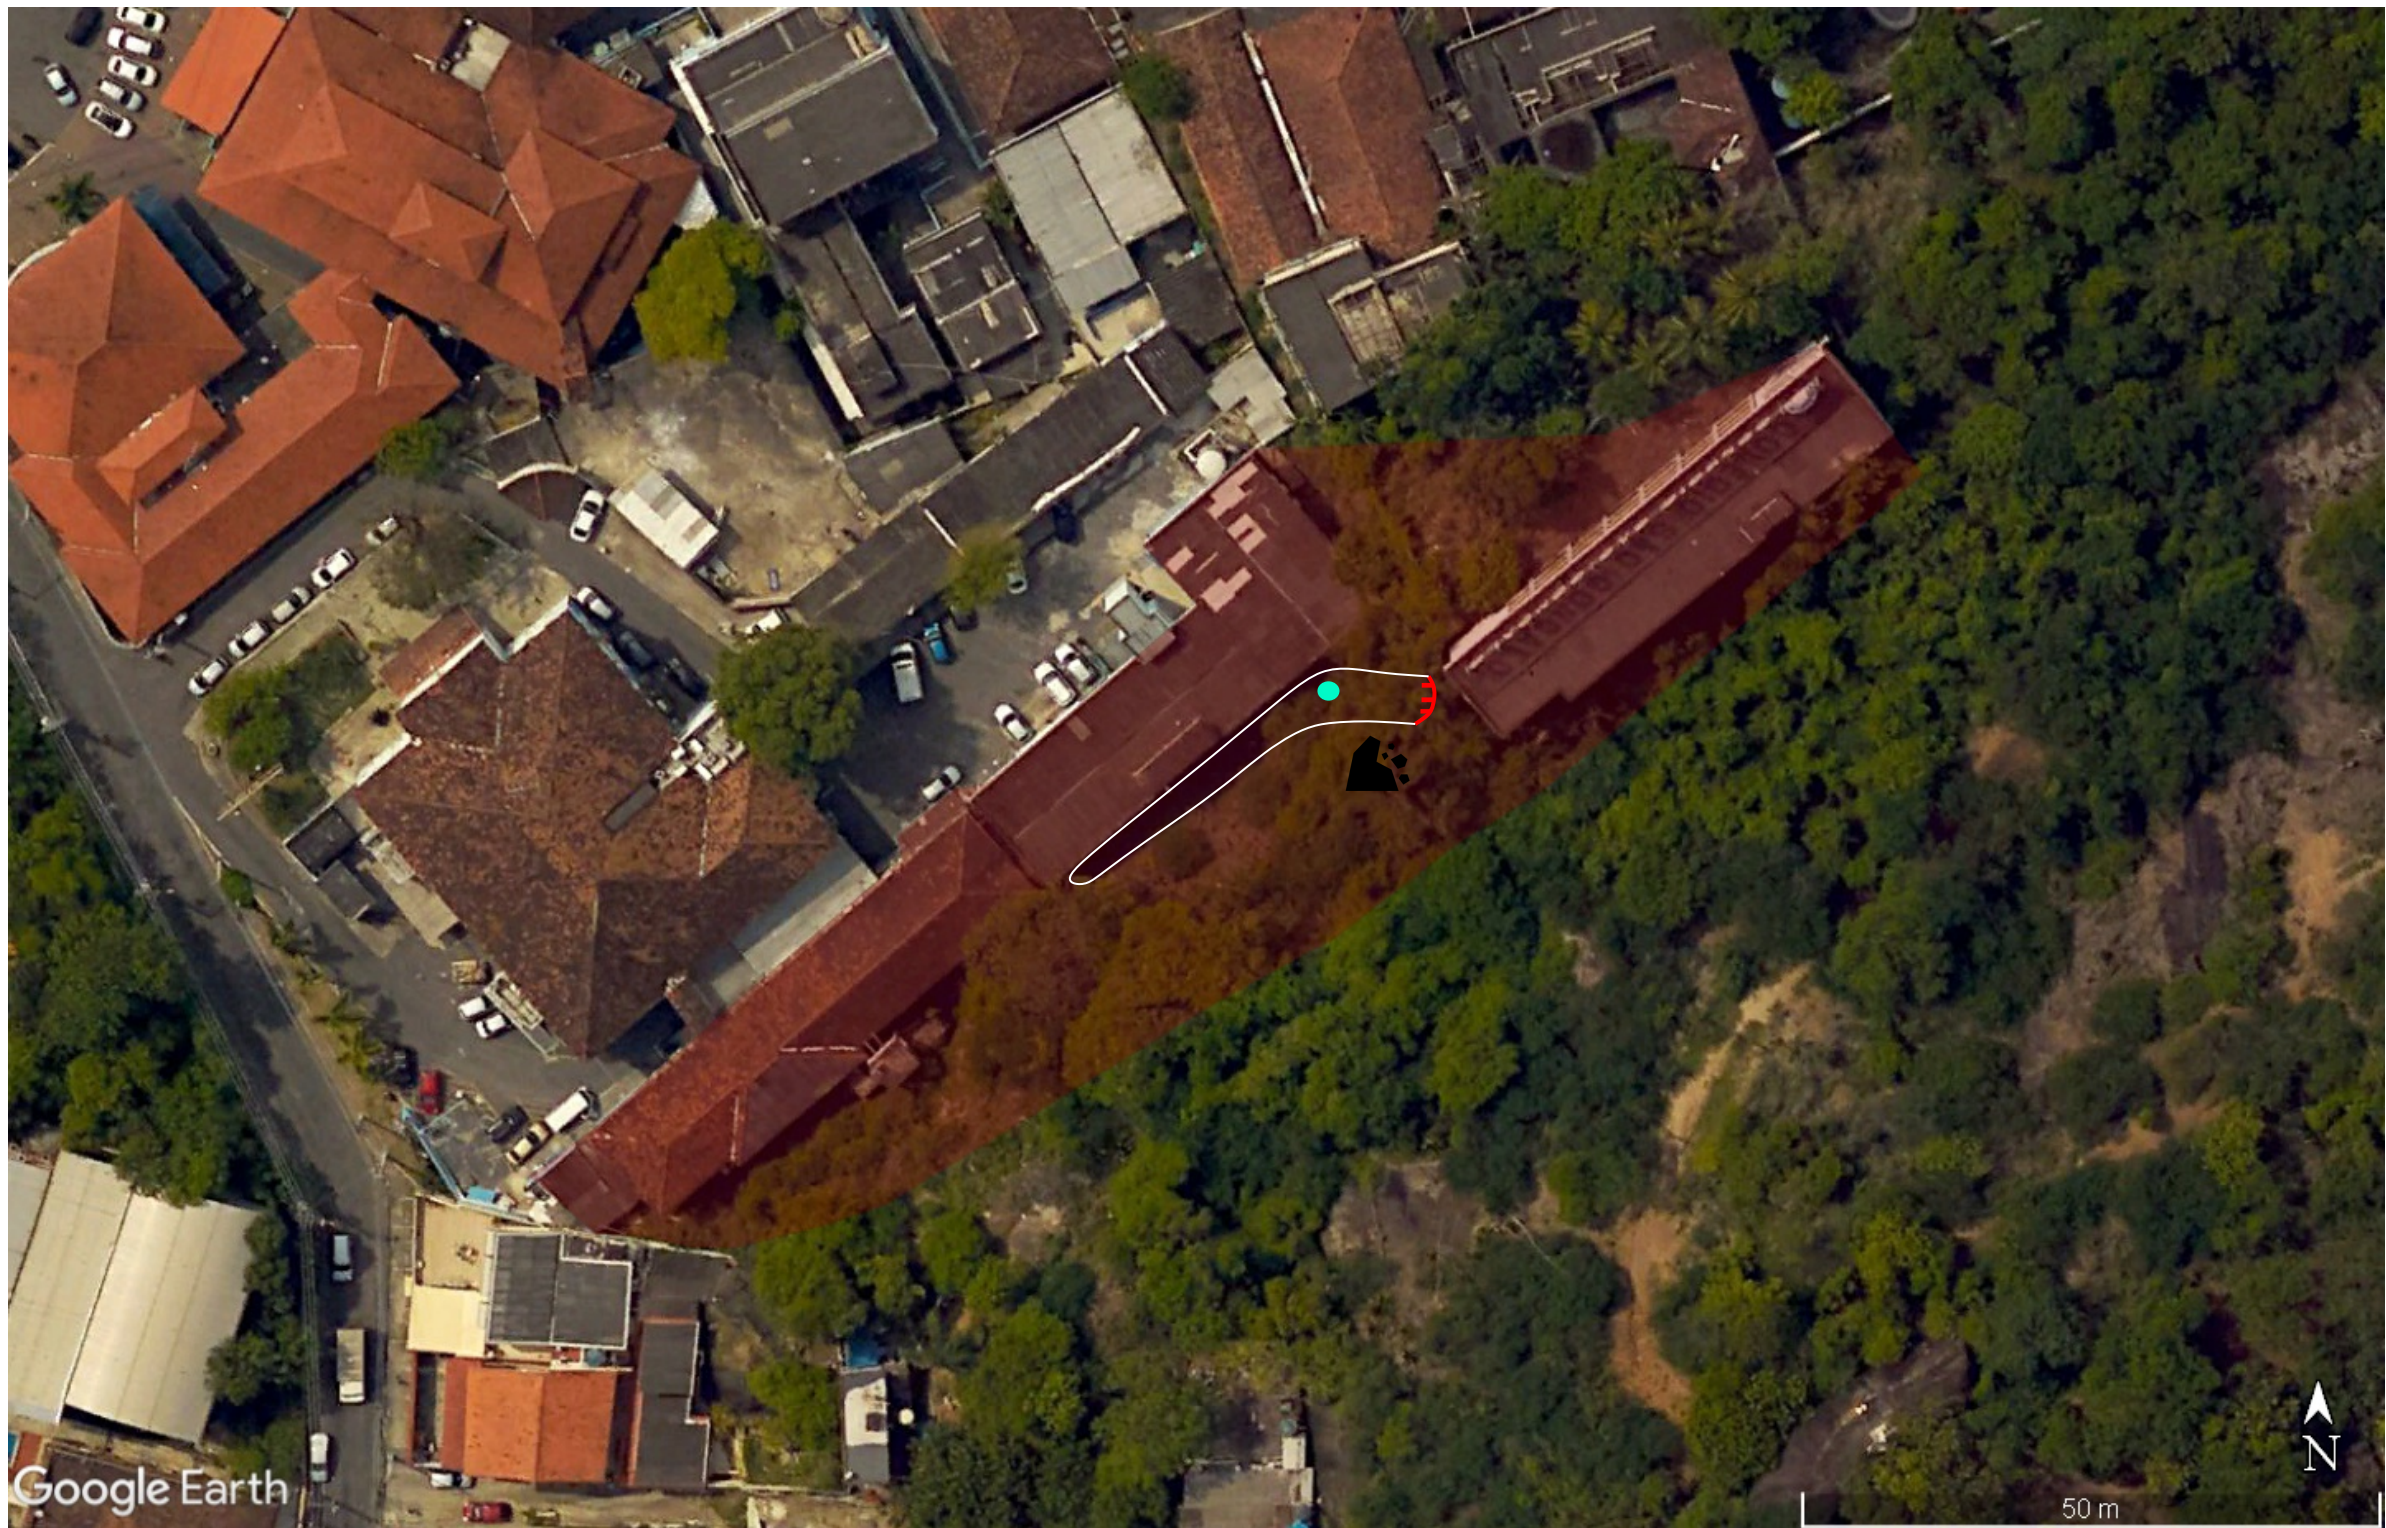
Em atendimento ao Município de São Gonçalo, para a realização de uma vistoria técnica emergencial, o DRM-RJ realizou no dia 14 de fevereiro de 2023, a avaliação de risco de deslizamentos em uma encosta aos fundos do Hospital Luiz Palmier, subscrito à rua Estefânia s/n°, no Centro de São Gonçalo. No local, foi observado um deslizamento de pequenas proporções nos fundos da edificação, que descalçou a fundação do muro do Colégio São Gonçalo deixando parte da estrutura em balanço. Cabe destacar, que atualmente o colégio encontra-se desativado e, de acordo com informações obtidas no local a estrutura do colégio se encontra a cerca de 1m de distância do muro supracitado. O trecho vistoriado possui distância variando de nula a 1m da estrutura do hospital e dimensão aproximada de 6m de altura, inclinação variando de 60° a 90° e, negativa, nas áreas das cavidades provocadas pelo deslizamento. Sua composição é heterogênea, sendo que na base são encontradas rocha sã fraturada, rocha alterada fraturada e por fim, solo arenoso. A cobertura vegetal é composta por vegetações gramíneas e arbustivas de variados portes, que penetram nas fraturas da rocha intensificando o processo erosivo no local, podendo ocasionar futuramente desprendimento de blocos. Ressalta-se a presença de bambus situados logo abaixo da área do deslizamento, que “sustentam” parte do material mobilizado e, se encontram em contato direto com a estrutura do hospital que já apresenta sinais de infiltrações, estufamento/queda do revestimento e trincas. No momento da vistoria foi possível observar fluxo intenso e contínuo de água vinda à montante, não sendo possível identificar se era devido à saturação do solo ou rompimento de alguma tubulação. Com relação ao material desprendido, este é composto por solo arenoso e, estando acumulada ao longo de todo os fundos do hospital. Não há relato de vítimas e danos a estrutura do hospital. Entretanto, de acordo com os funcionários do local, o trecho proximal da cicatriz do deslizamento abriga no 1° andar as salas da direção, gerente de enfermagem, NIR, rouparia, ASG, adjunto e tomografia; enquanto o 2 ° andar é composto de todo o espaço vida para integração de paciente e ala de infectocontagiosos. Destaca-se que através da imagem de satélite foram observadas algumas feições, que podem sugerir cicatrizes de deslizamentos pretéritas ou ativação de processos erosivos no local. Desta forma, foi traçado um polígono de risco remanescente de acordo com a metodologia utilizada pelo DRM-RJ, uma vez que ocorre o período de chuvas e os processos geológico-geomorfológicos acima relatados encontram-se ativos.
