**SETORIZAÇÃO DE RISCO EM SÃO GONÇALO - RJ**  
**FEVEREIRO DE 2023**

RUA AIEDA BARRETO COUTO E RUA ADELINO F. BRASIL  
ENGENHO PEQUENO

Data da Vistoria : 15/02/23  
Data da Elaboração do Parecer Técnico : 15/02/23

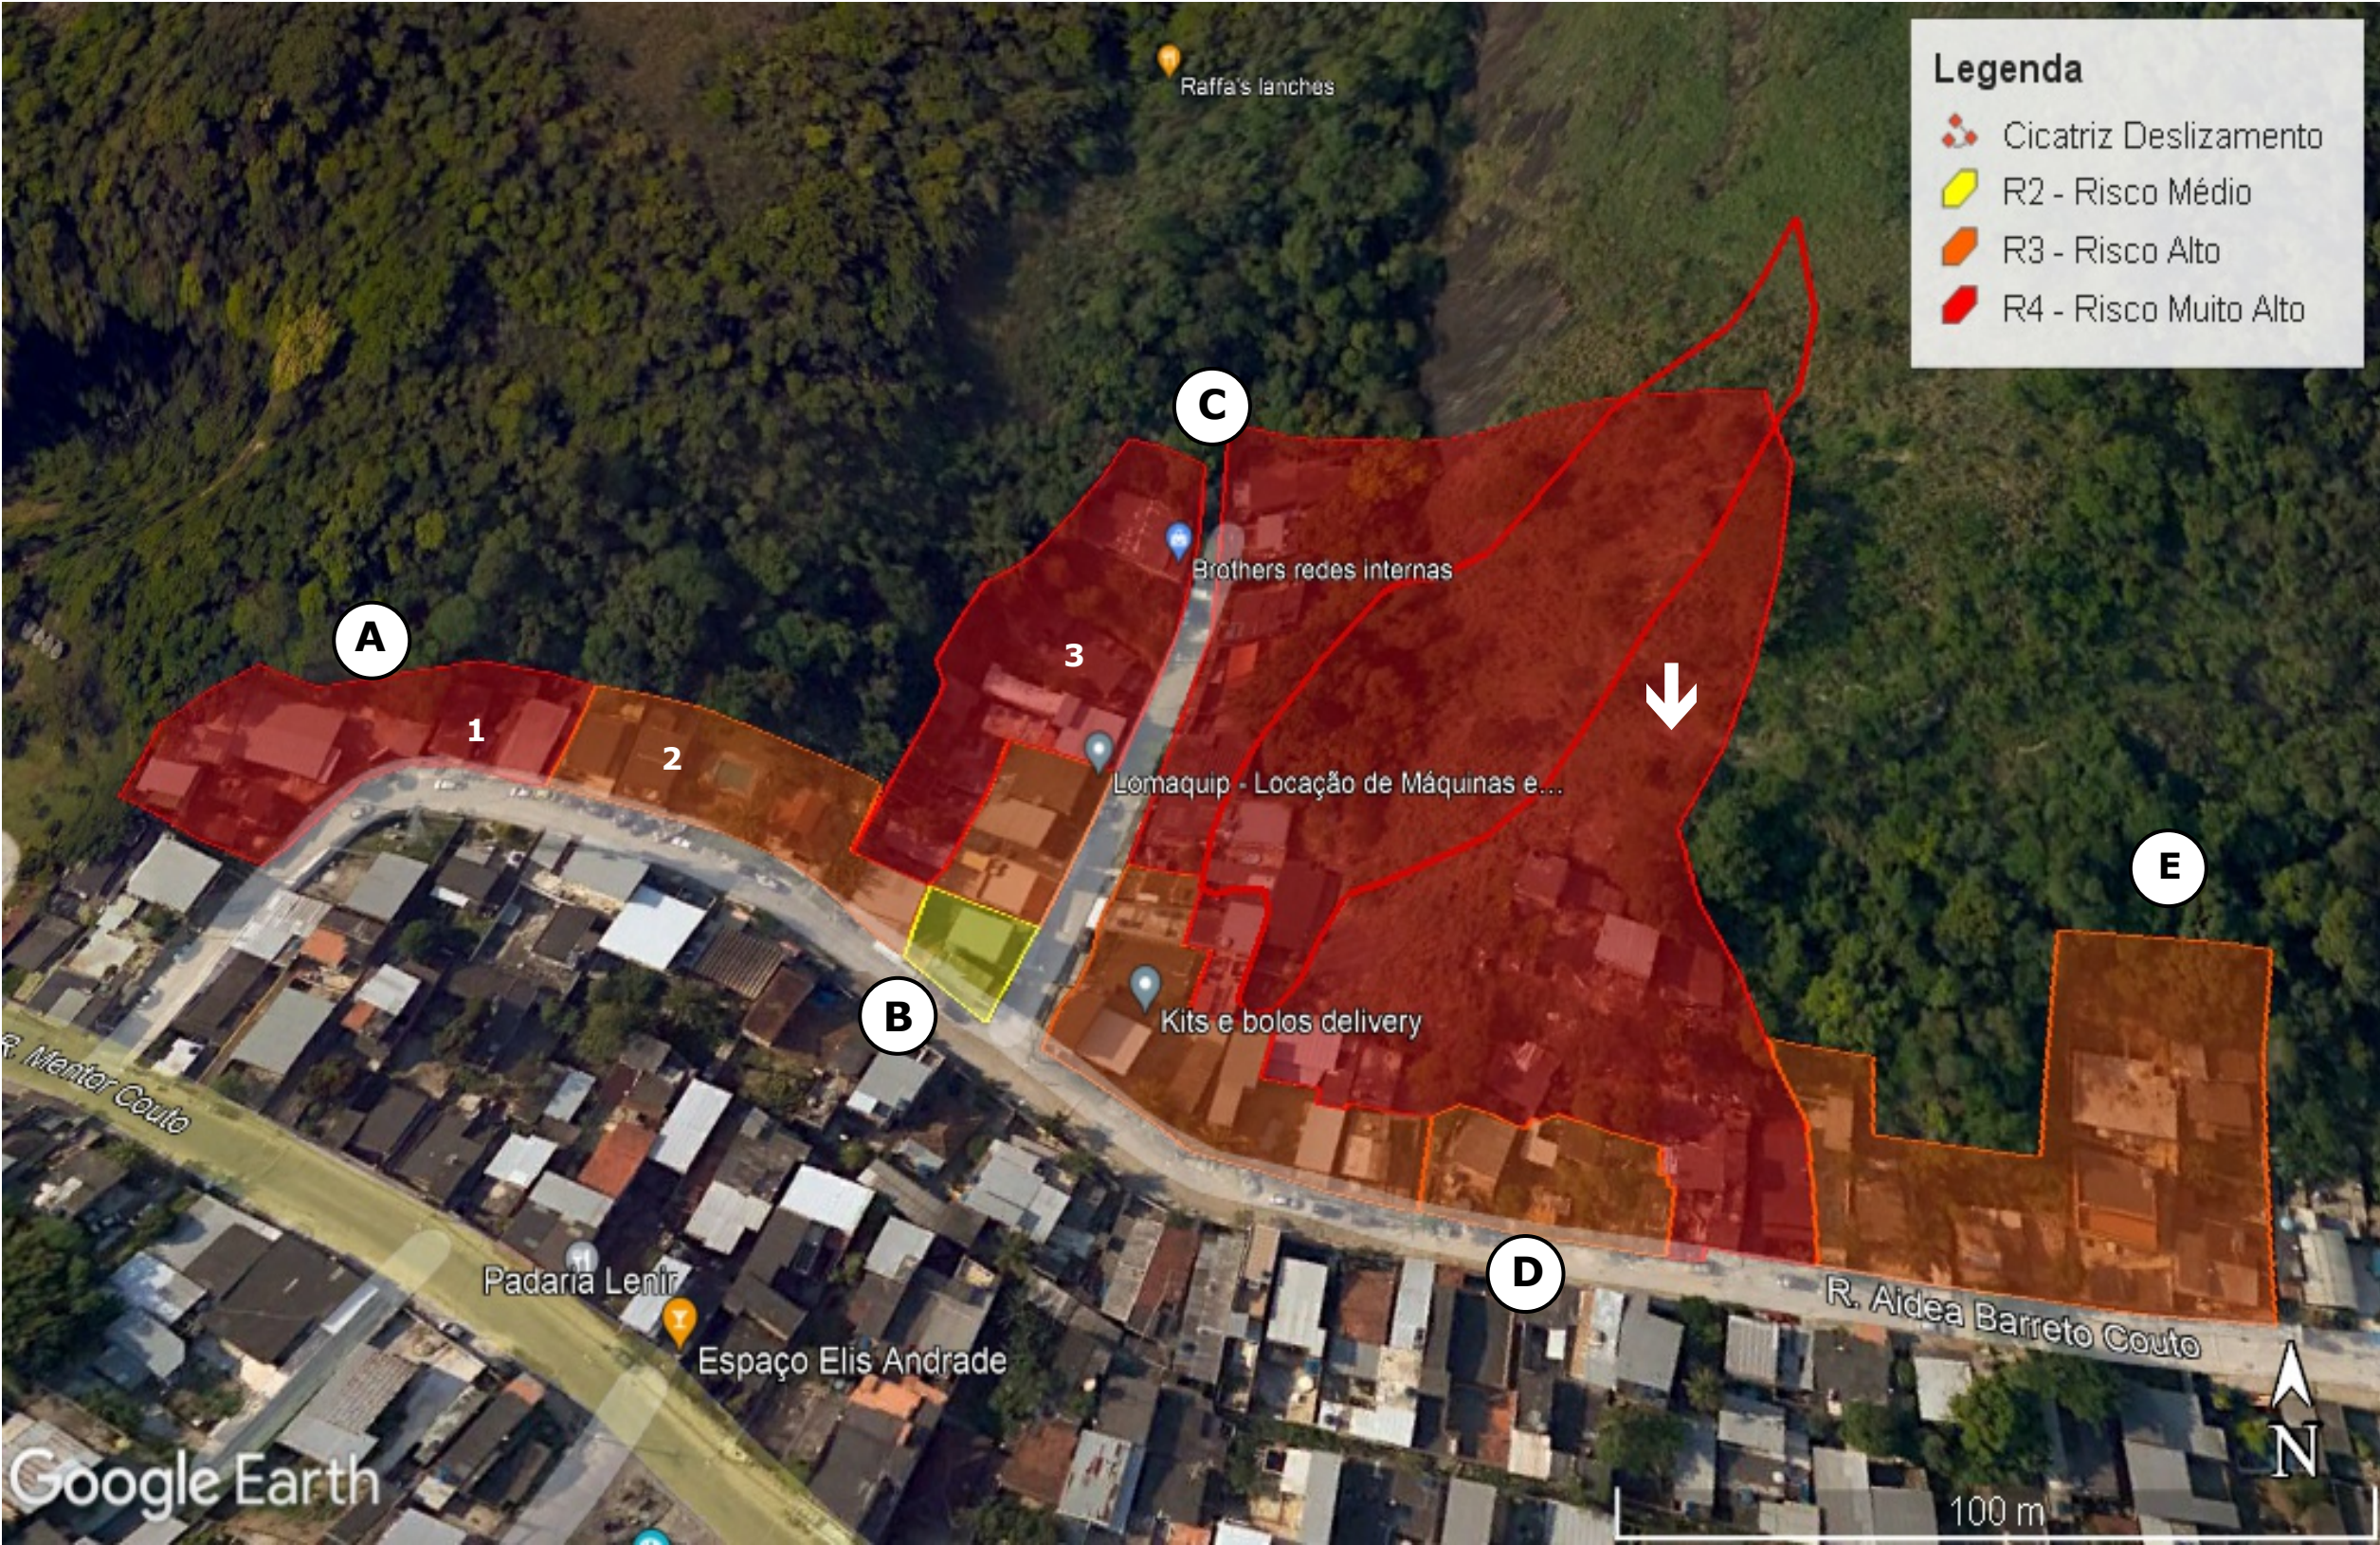
Em vistoria realizada em 15 de fevereiro de 2023 em sequência dos atendimentos emergenciais realizados no dia anterior, foi elaborada uma Setorização de Risco no Bairro do Engenho Pequeno, cidade de São Gonçalo. Foi observada uma série de drenagens e deslizamentos planares em todo o polígono visitado, onde o maior deles deixou três vítimas fatais e duas residências totalmente destruídas.

Na área "A" há 3 construções, sendo duas delas casas e uma igreja com uma residência em seu terreno. Nos fundos dessas residências há um talude distando a cerca de 1,5m das construções em média com inclinações variando entre 50° a 70°, apresentando drenagem temporária além de materiais que se deslocaram da encosta a montante das casas, em deslizamentos planares de pequeno porte. Tal material é de solo jovem, em contato abrupto com a rocha. Há vegetação de pequeno e médio porte a montante. A casa "1" é a de nº35, onde houve fluxo intenso de água descendente da encosta e inundou a casa, causando transtornos aos moradores. Nela, o morador informou que já é o terceiro evento de deslizamento acompanhado de enxurrada em sua residência (o primeiro em 2011 e dois eventos já em 2023). Na área "B" trata-se das residências classificadas como Risco Alto (R3) e médio (R2). Foi possível observar durante a vistoria distâncias maiores do talude em questão, além de inclinações mais suaves com cerca de 30°, assim como da própria vertente a montante que possui direcionamento NE-SO, ou seja, gerando fluência da drenagem para as residências apontadas na área "A", em sua maior parte. Na casa "2" a moradora informou que a montante da residência há alguns anos havia uma cachoeira que servia de recreação para os locais e posteriormente, foi tendo sua área de drenagem ocupada. Nas três residências da Rua Adelino F. Brasil, além de possuírem maior distância do talude, a drenagem de montante percorre esse trecho já canalizada em manilhas. Na área "C", a casa identificada como "3" está construída paralelamente à drenagem local, com parte da fundação da casa sendo escavada pelo fluxo contínuo de água e com uma série de matacões depositados nesse ponto. Esse curso foi canalizado deste ponto em diante, onde flui através de manilhas subterrâneas das residências a jusante. No setor de Risco Muito Alto (R4), onde ocorreu o deslizamento planar que destruiu duas residências e vitimou fatalmente 3 pessoas, o direcionamento do fluxo do material descendente seguiu para sudoeste, sendo que ainda há muito material instabilizado em vários pontos da encosta, podendo ocorrer novos movimentos de massa a jusante, inclusive para direção sul (identificados pela seta nas imagens), onde foram incluídas as residências como setores de Risco Muito Alto (R4).

R4 - Diante do exposto, estão em área de Risco Muito Alto cerca de 26 edificações posto que, na área "A", a vertente a montante apresentou deslizamentos planares e fluência de drenagem em diversos pontos; na área "C", ponto 3, há casas construídas no caminho da drenagem perene do local, além de mais próximas da vertente a montante, e, finalmente, as residências adjacentes à ocorrência do deslizamento planar de grande porte, há proximidade com a vertente em questão, além de grande volume de material instável a montante e na rampa do movimento. Em casos de avanço do processo e no período atual de chuvas intensas, as edificações apresentam risco muito alto para seus moradores.

R3 - A área em que se insere esta classificação de Risco Alto abrange 7 edificações pois, apesar de estarem mais distantes da vertente, estão inseridas da drenagem da encosta a montante, que possui altura e material suficientes para serem atingidas em caso de deslizamentos. É recomendado o monitoramento da evolução do processo, pois em casos de fortes chuvas, estes processos podem ser potencializados.

R2 - A área referente ao polígono com duas residências em amarelo foi classificada como de Risco Médio por estarem distantes da encosta e dos processos nela em andamento assim como cercadas por outras residências.

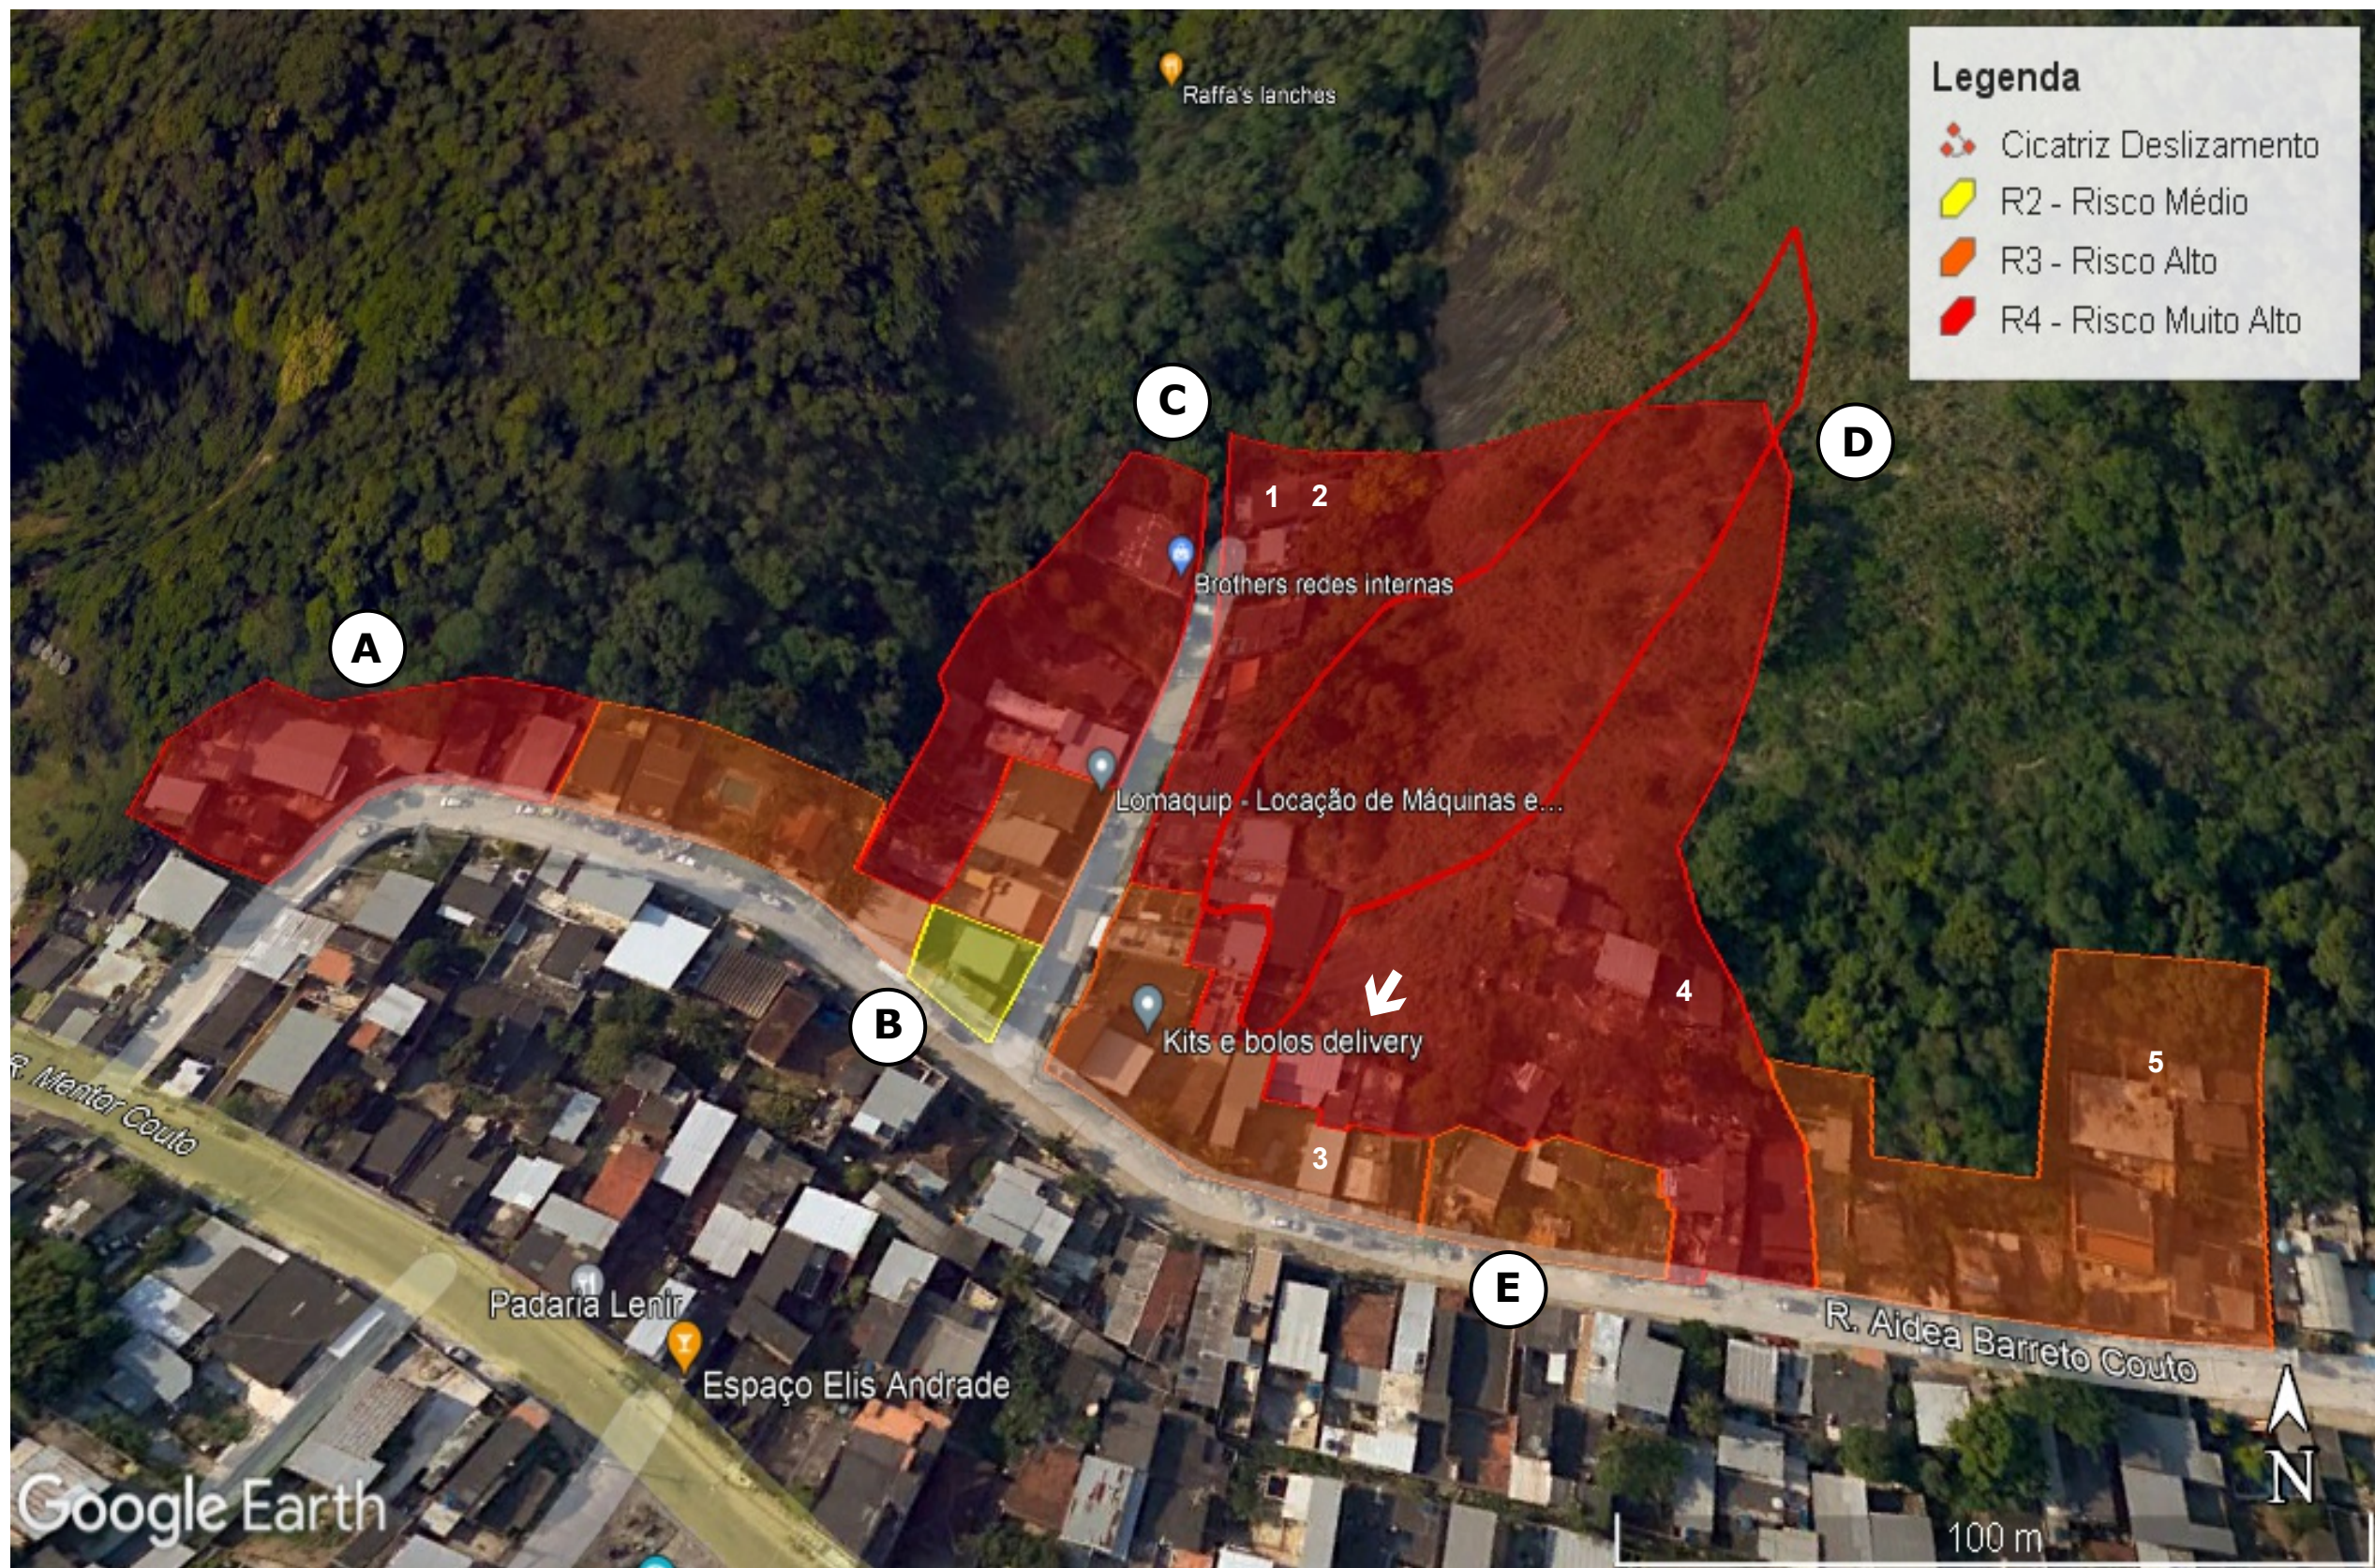
**Área D:** Destaca-se, neste setor, a ocorrência do deslizamento planar de contato solo-rocha, a montante da rua Adélino F. Brasil, cujo material mobilizado é composto de solo residual pouco espesso, vegetação de baixo a alto porte, blocos de rocha e lama. O movimento de massa atingiu e/ou destruiu 4 residências a jusante, causando o soterramento de uma família (um casal e uma criança). A encosta apresenta extensão com cerca de 135 m e inclinação média de 26°. A cicatriz de deslizamento apresenta 57 m de altura e 45 m de largura no segmento central. A deflagração do movimento de massa ocorreu próximo a drenagem natural, onde há mais residências a jusante (cerca de 15) que tem acesso com a rua Adélino, nas quais também foram atingidas por material mobilizado como lama e solo residual pouco espesso, decorrentes de outros deslizamentos planares, pontuais e de baixo porte, ou até mesmo sofreram danos direto decorrente do deslizamento de alto porte. Ademais, foi observado um fluxo de água constante descendo a encosta, presença de bananeiras, árvores inclinadas, zona de acumulação de lixo e entulho, taludes de corte e depósito de tálus na região.

**Área E:** Neste setor, observa-se processos de instabilidade nos fundos de algumas residências (cerca de 9). Há também potencial de outras residências (cerca de 15), a jusante do deslizamento de alto porte, serem atingidas por eventuais deslizamentos, devido a proximidade da encosta e o elevado alcance de atingimento, em decorrência de grandes volumes pluviométricos e a quantidade de material significativo que pode vir a ser deflagrado. Há evidências de taludes de corte com elevada inclinação e proximidade com os imóveis, concentração do escoamento d'água em superfície, presença de lixo e entulho, fluxos de água pluvial sobre a servidão, trincas no terreno, depósito de tálus, caixas d'água na crista do talude e feições erosivas.

Ressalta-se, portanto, que de acordo com a metodologia de setorização de áreas de risco geológico utilizada pelo DRM-RJ, a região analisada na **área D** apresenta cerca de 30 residências em **Risco Muito Alto (R4)**. Já na **área E**, foram observadas cerca de 25 residências em **Risco Alto (R3)**. Conclui-se neste cenário, a possibilidade da extensão do deslizamento, sistema de drenagem ineficaz e as feições de campo indicativas de instabilidade, devido a dimensão do evento. Logo, recomenda-se o monitoramento e fiscalização do local; evitar e/ou evacuar a área em períodos de chuva; retirar o material mobilizado somente em períodos secos; acompanhar o desenvolvimento das feições de instabilidade já existentes e observar possíveis surgimentos dos mesmos; e orientar os moradores e transientes sobre a existência do risco no local.
