| <b>PARECER TÉCNICO EMERGENCIAL EM SÃO JOÃO DE MERITI - RJ</b><br><b>Janeiro de 2024</b><br><b>Rua São João Batista, 781, Centro - São João de Meriti</b><br><b>Lat: 7477512.00 m S / Long: 668190.00 m E</b> | | Elaboração: Instituto Manguezais | Responsável Técnico: |

### Laudo Técnico:

Em resposta ao Ofício nº019/2024 - GAB/SUBSEMPDEC do Município de São João de Meriti, o DRM-RJ realizou no dia 31 de janeiro de 2024, vistoria técnica emergencial na Rua São João Batista nº 781, Centro. A vistoria teve como objetivo avaliação de Risco Remanescente de movimento de massa decorrentes de chuvas intensas do dia 13/01/2024.

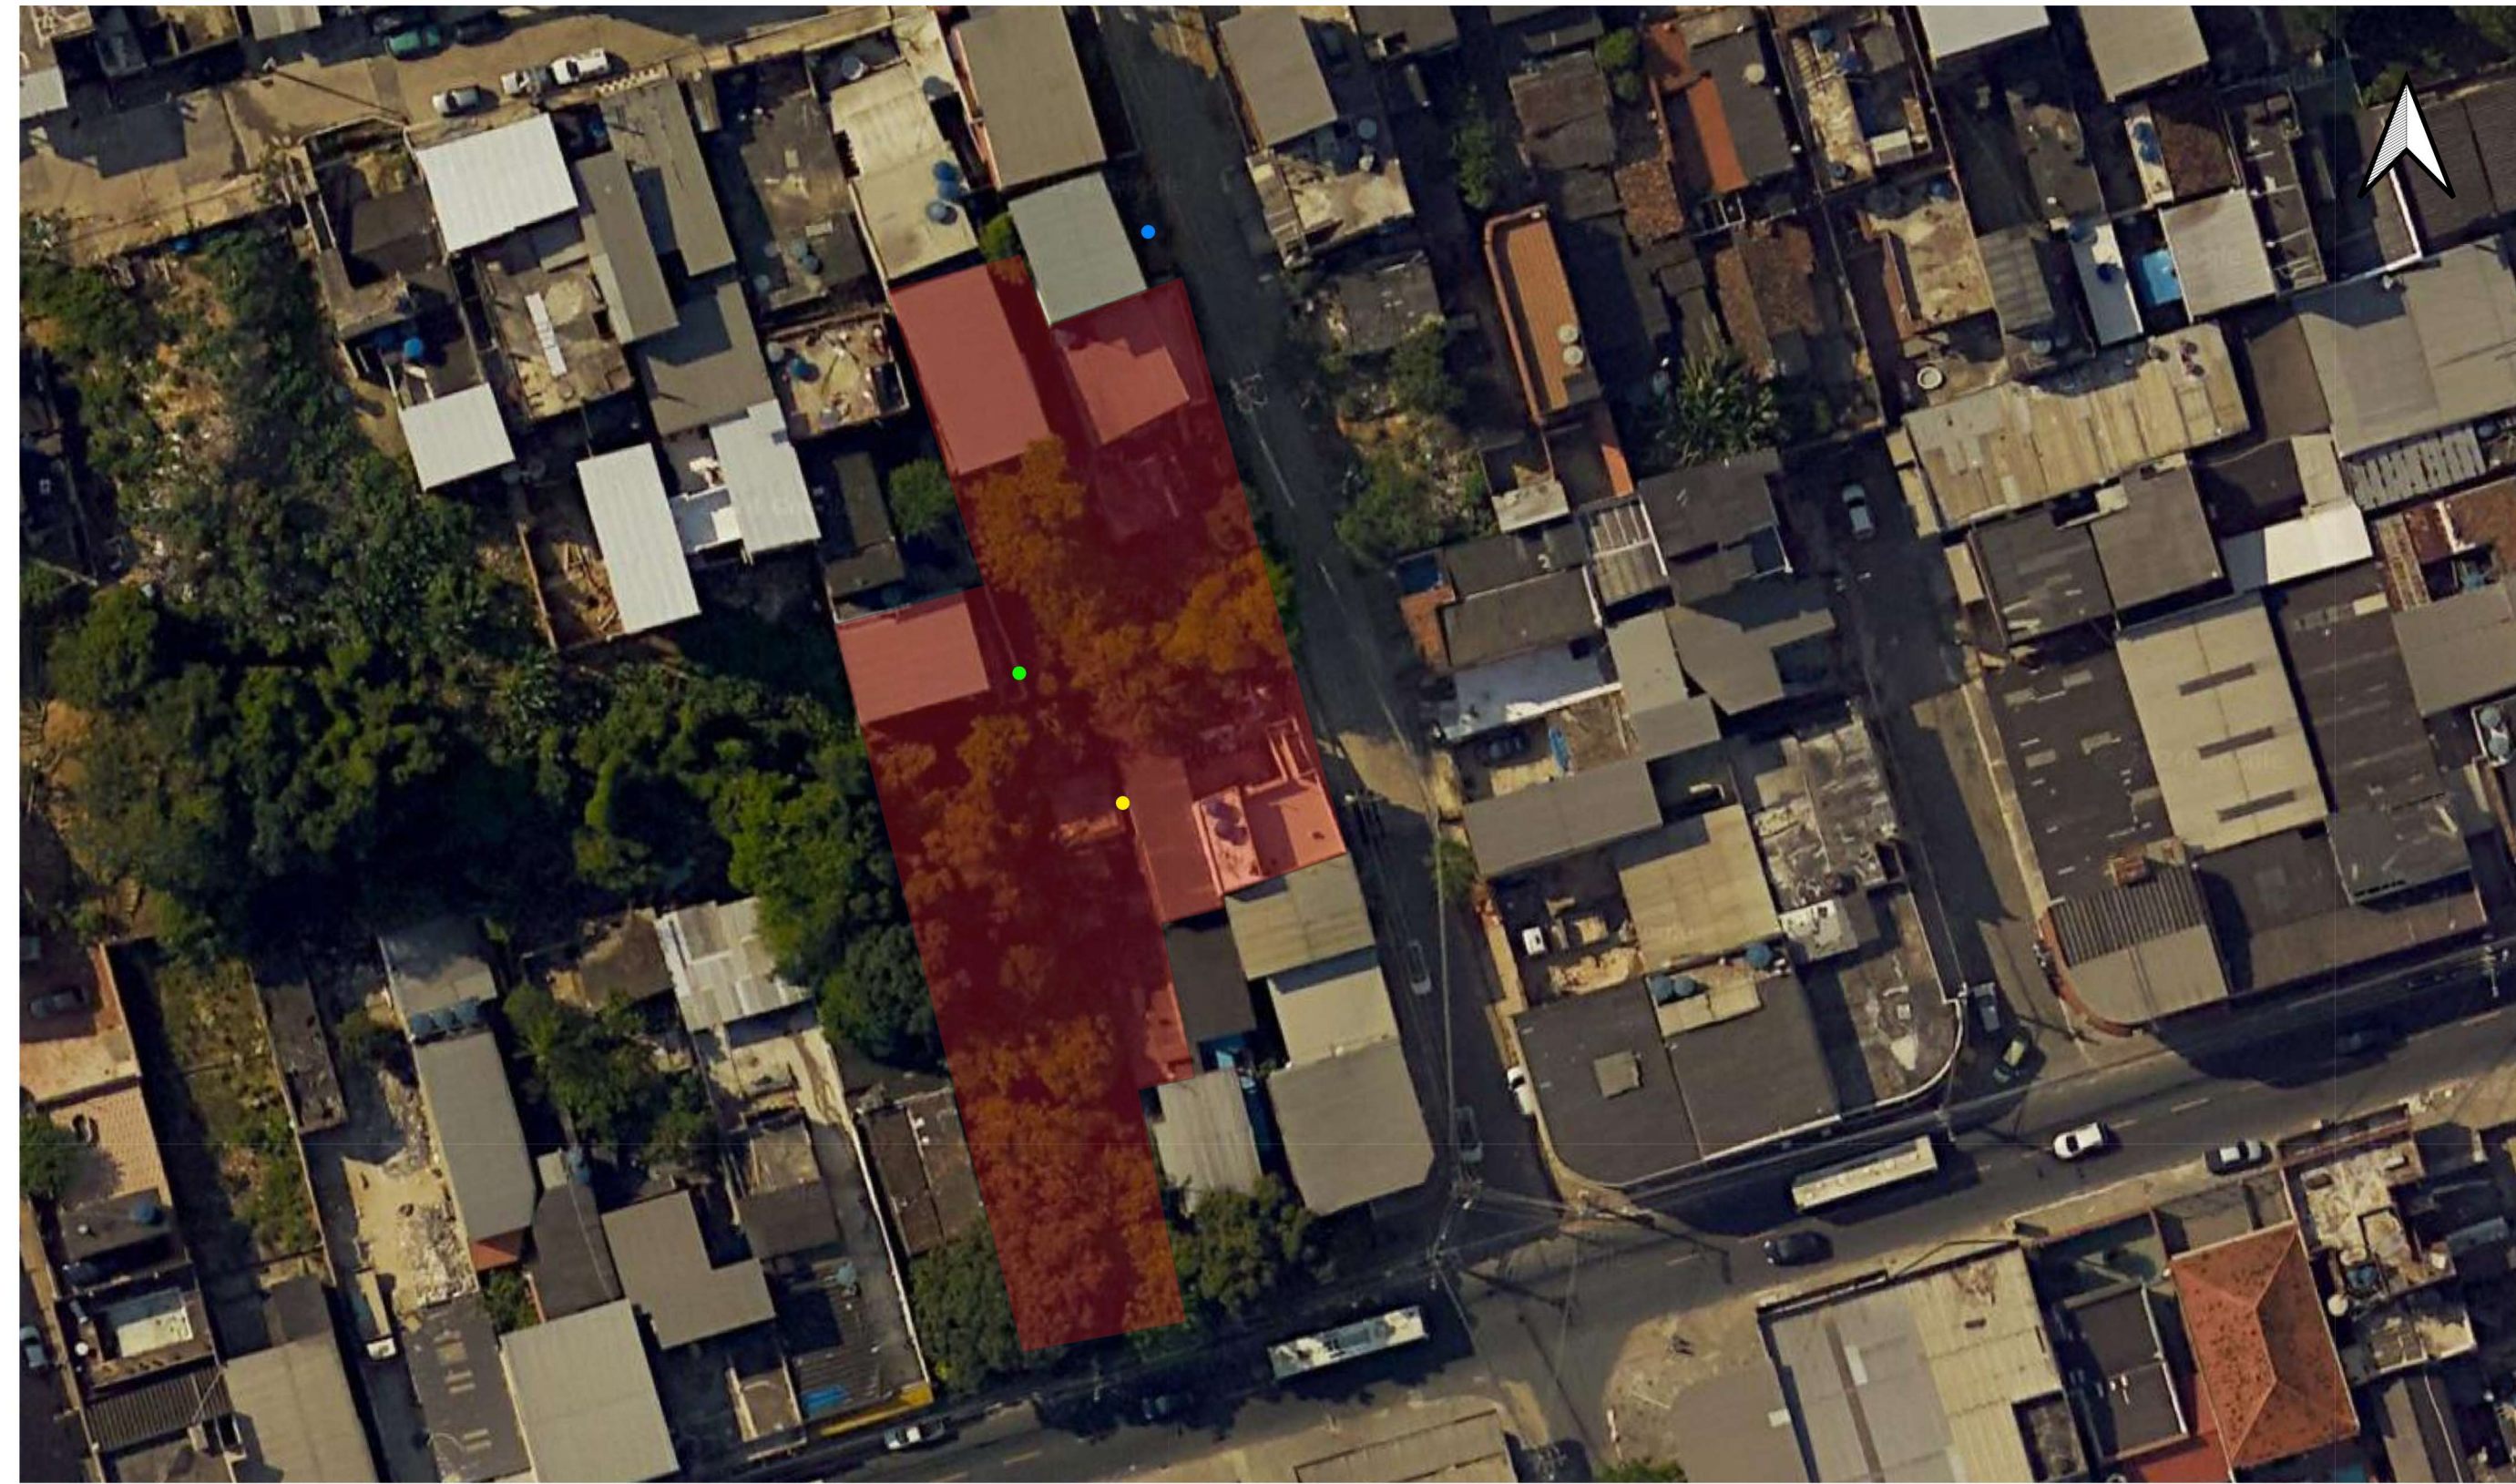
Foi analisada uma encosta com ocorrência de movimento de massa à montante da Rua São João Batista próximo ao nº 781. No local, foi observado uma cicatriz de deslizamento planar em solo residual que destruiu o muro dos fundos do lote, atingindo a escada externa de acesso ao terraço da casa 3 e transpassando um bloco pela parede dos fundos da casa 4 por onde tem a única escada de acesso interna do primeiro ao segundo patamar da casa.

Dito isso, foi traçado um polígono de Risco Remanescente, uma vez que ocorre o período de chuvas e os processos geológico-geomorfológicos acima relatados encontram-se ativos. Ademais, recomenda-se o monitoramento da encosta até que medidas mitigadoras sejam realizadas para a redução de riscos.

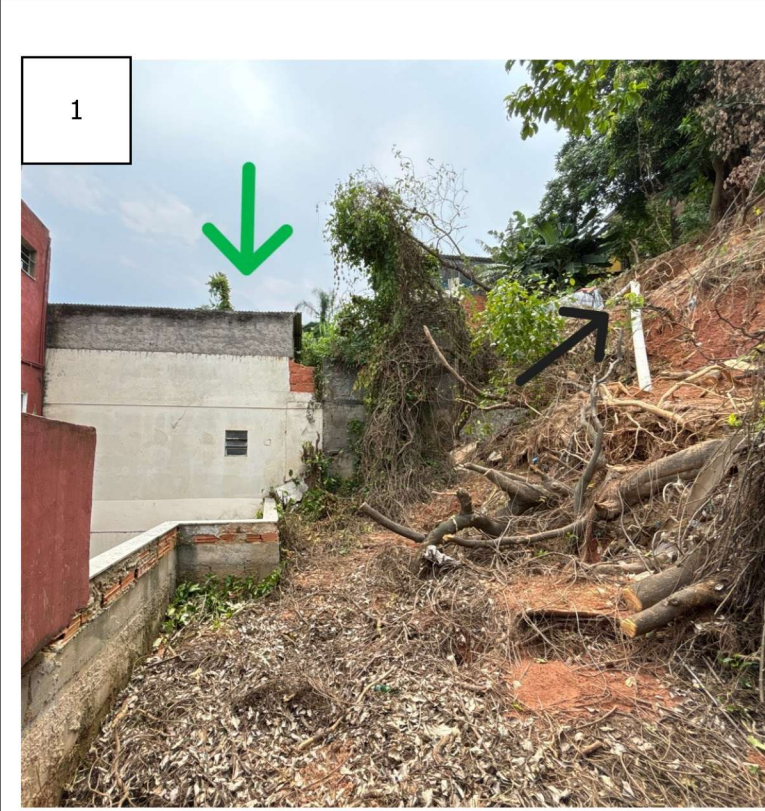
Vista lateral do evento. Seta verde indica Imóvel 781, casa 3. Seta preta indica tubo PVC de água servida de moradias a montante.

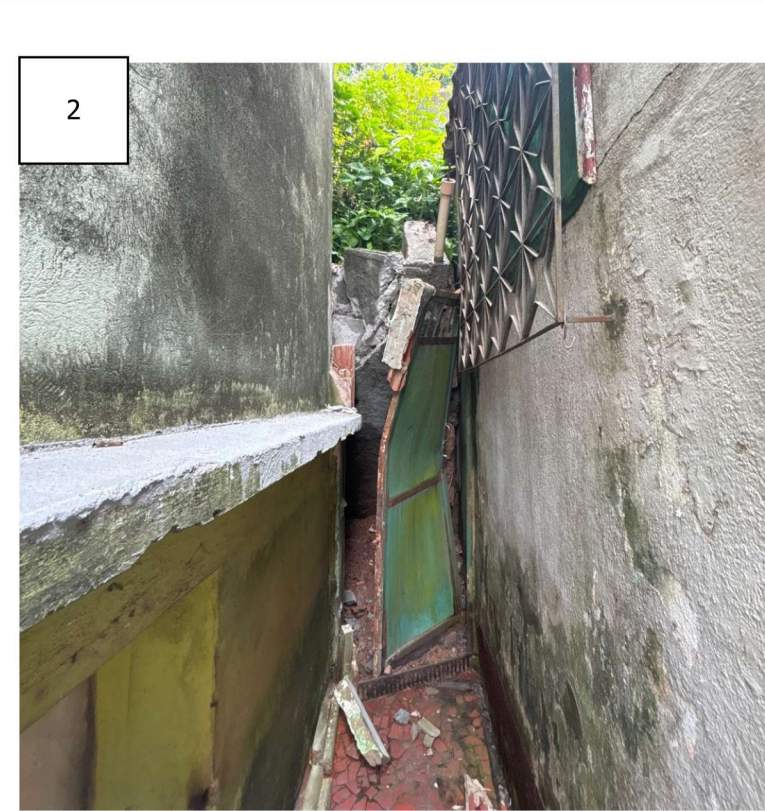
Vista inferior do evento. A direita casa 3 e esquerda casa 4 do nº781.

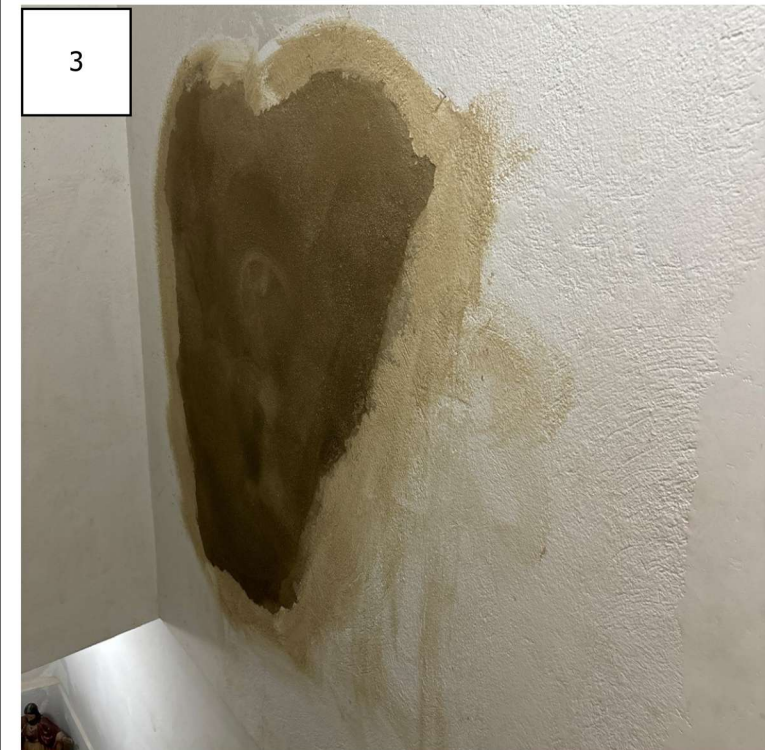
Escada de acesso ao segundo pavimento localizada nos fundos da casa 4 nº781

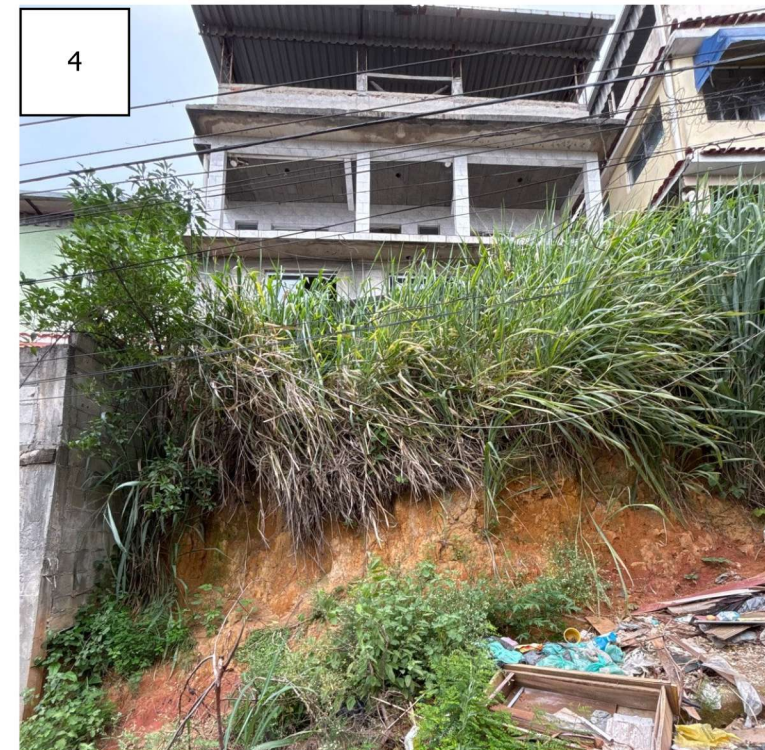
Vista lateral da Rua Piauí, com processo erosivo intensificado pelo corte irregular.

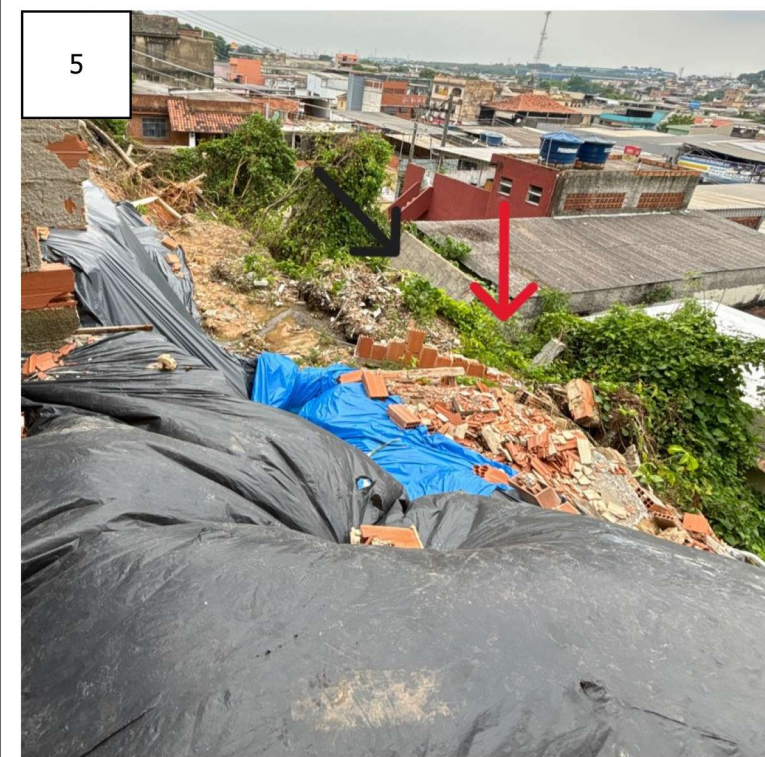
Vista superior do evento, localizado na casa 880 fundos. Seta preta muro deslocado no evento. Seta vermelha, local da imagem 2.

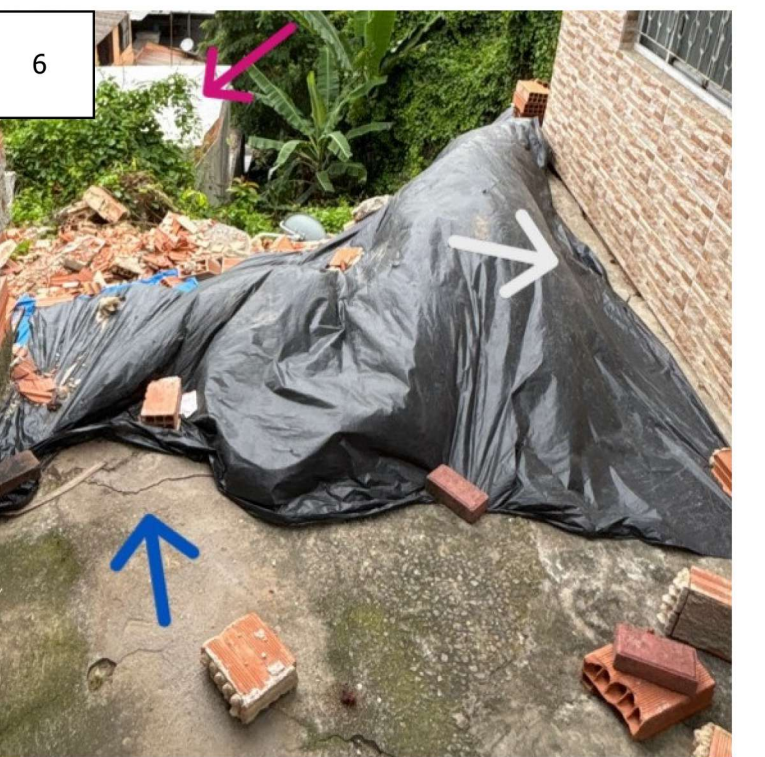
Em decorrência do deslizamento, as casas localizadas na Rua São Pedro nº 812 e 810 fundos na crista do rompimento sofreram com o colapso do pavimento do pátio. O pátio apresenta trincas. A encosta apresentou altura de 10m, com inclinação variando de 45° a 70°. No momento da vistoria foi possível observar que algumas ações emergenciais foram executadas, como a poda da vegetação colapsada pelo Inea e lonas finas colocadas pelos moradores sobre o talude.

Seta superior do evento. Seta rosa indica a casa 4 do nº781.  
Seta azul indica trinca paralela ao evento no pavimento da  
casa nº880 fundos. Seta branca indica deslocamento do  
pavimento da casa nº880 fundos.
