**ATENDIMENTO EMERGENCIAL EM SÃO GONÇALO - RJ**  
**FEVEREIRO DE 2023**

Rua Marcolino Dantas, Coió

**Data da Vistoria: 18/02/23**

**Data de elaboração do Parecer Técnico: 18/02/2023**

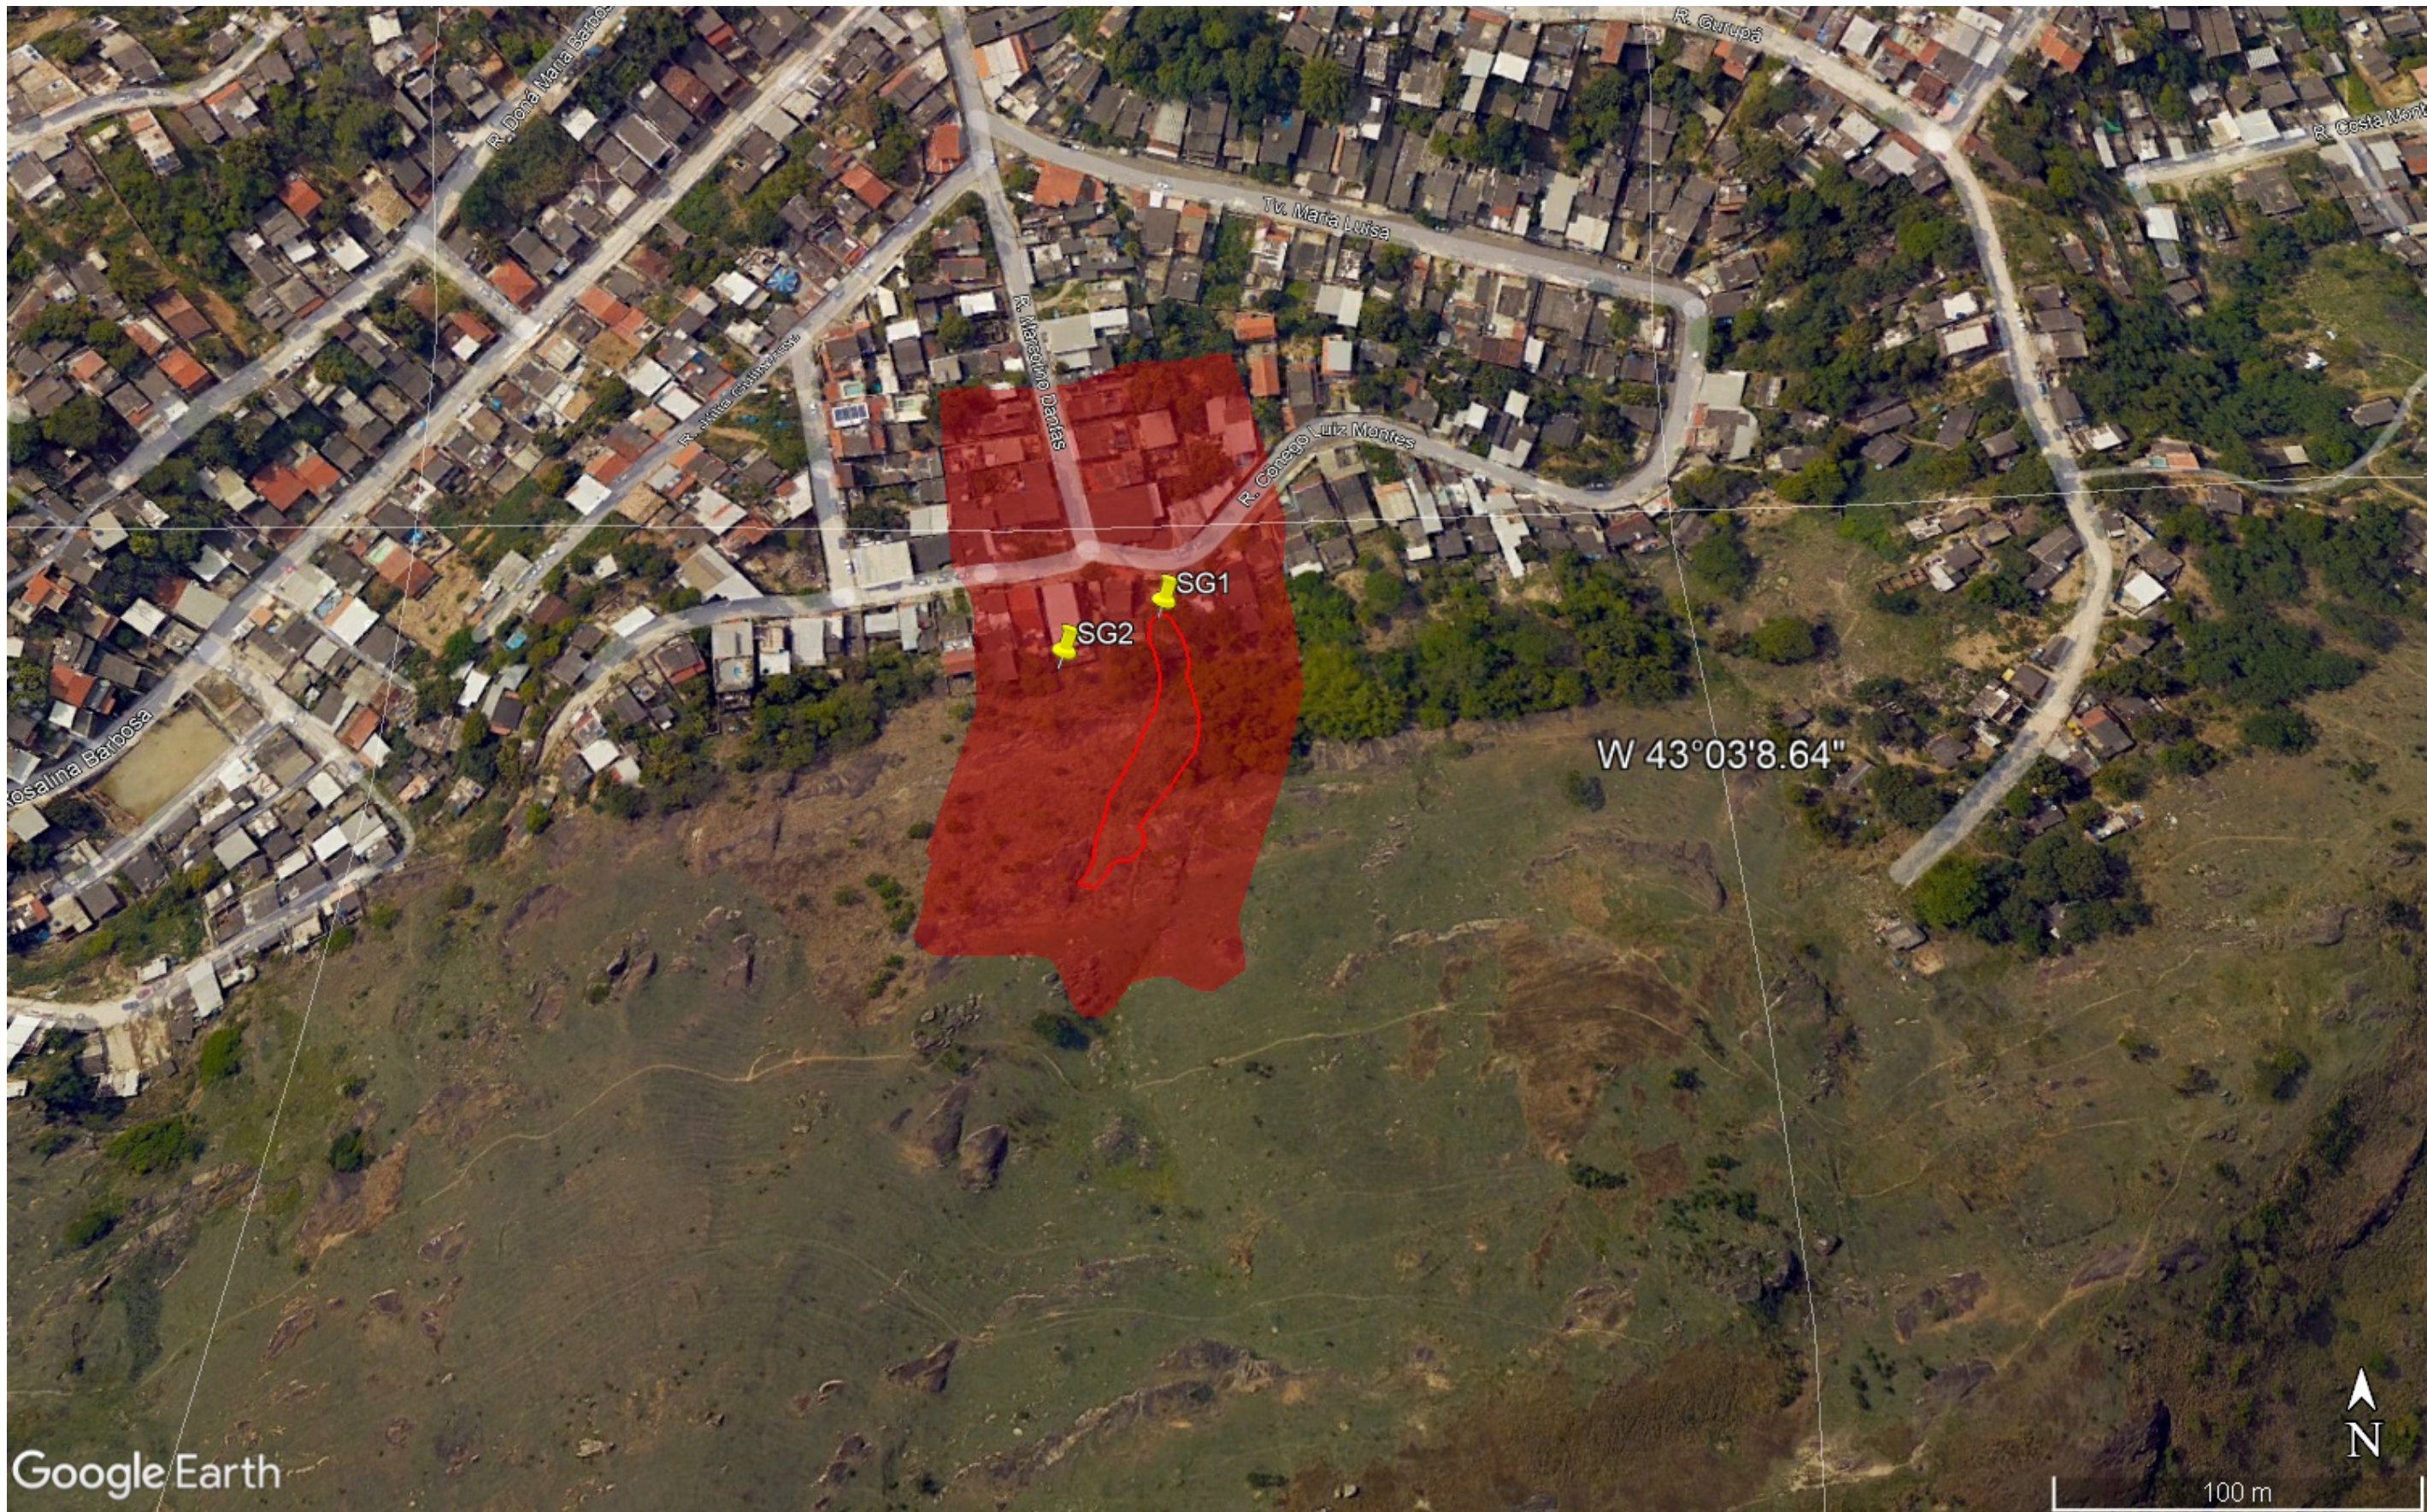
Em atendimento ao Município de São Gonçalo, para a realização de uma vistoria técnica emergencial, o DRM-RJ realizou no dia 18 de fevereiro de 2023, a avaliação de risco de deslizamentos em uma encosta ao fundo da residência do LT43 (SG1) subscrito à rua Marcolino Dantas com Cônego Luiz Montes na comunidade do Coió. No local, foi observado um deslizamento com queda de blocos deflagrados com o alto índice pluviométrico da noite anterior onde atingiu 4 edificações. Cabe destacar, que a área já foi atingida anteriormente em 2010 ocasionando o óbito de duas pessoas. O trecho vistoriado possui distância variando de nula a 0,5m da encosta e dimensão aproximada de 60m de altura, inclinação variando de 70° a 90° e, negativa, nas áreas das cavidades provocadas pelo deslizamento. Sua composição é heterogênea, sendo encontradas solo residual, rocha sã fraturada e por fim, vegetação. A cobertura vegetal é composta por vegetações gramíneas e arbustivas de variados portes, que penetram nas fraturas da rocha intensificando o processo erosivo no local, podendo ocasionar futuramente novos desprendimentos de blocos. Ressalta-se a presença de árvores de alto e médios porte logo abaixo da área do deslizamento, que “apoiam” parte do material mobilizado. No momento da vistoria foi possível observar fluxo intenso e contínuo de água vinda à montante, e conversando com os moradores da área foi relatado que existia uma cachoeira naquela área. Com relação ao material desprendido, este é composto por solo jovem e blocos grandes de formatos retangulares, com características de fratura de alívio. Destaca-se que através da imagem de satélite foram observadas algumas feições, que podem sugerir cicatrizes de deslizamentos pretéritas e outros blocos próximos ao fluxo preferencial da água no local, como nos fundos da casa 401 (SG2) onde há um bloco a poucos metros do muro da residência. Dito isso, foi traçado um polígono de risco remanescente de acordo com a metodologia utilizada pelo DRM-RJ, uma vez que ocorre o período de chuvas e os processos geológico-geomorfológicos acima relatados encontram-se ativos. Ademais, recomenda – se o, monitoramento do local até que medidas mitigadoras sejam realizadas para a redução de riscos.
