PARECER TÉCNICO EMERGENCIAL EM QUATIS - RJ  
Janeiro de 2024  
RJ- 159, em frente ao nº 13 – Distritos de Falcão- Quatis  
Lat: 7535093.28 m S / Long: 576565.00 m E

Elaboração: Instituto Manguezais  
Data da Vistoria: 18/01/2024

Data da Elaboração do Parecer Técnico: 25/01/2024

Laudo Técnico:

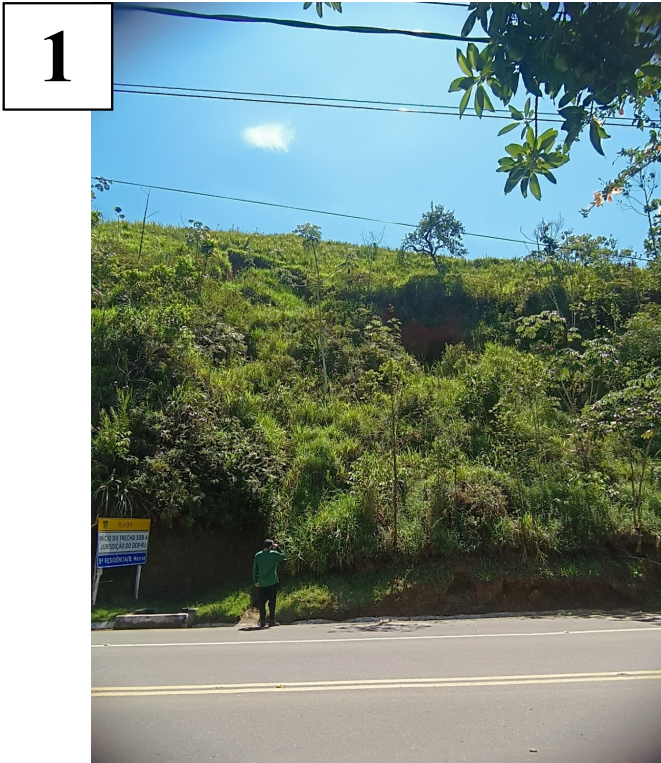
Visada panorâmica do local do movimento de massa. Na parte superior da encosta observa-se a cicatriz do deslizamento pretérito e na lateral esquerda há a escada hidráulica, com vegetação superposta.

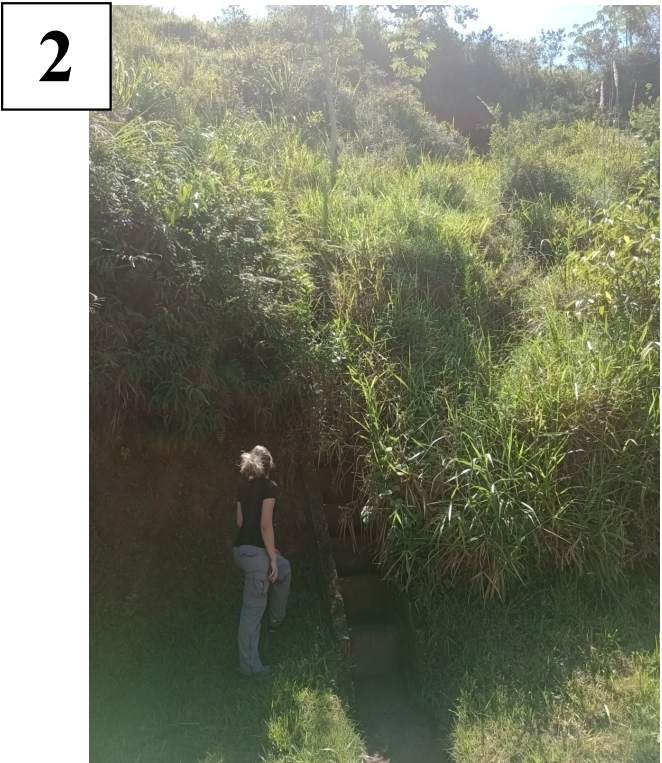
Escada hidráulica localizada a esquerda da cicatriz de deslizamento. A escada hidráulica encontra-se obstruída pela vegetação.

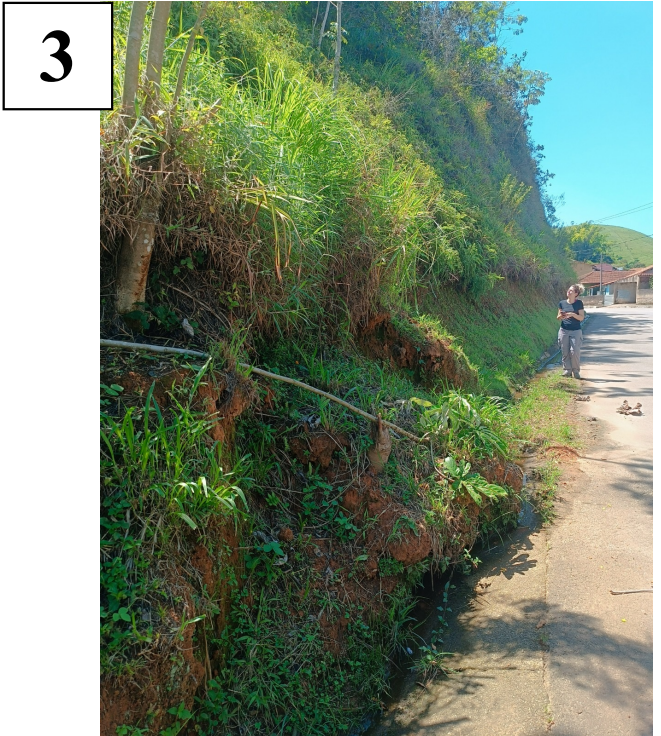
Material da encosta proveniente do deslizamento pretérito que avançou até a lateral da via, obstruindo parcialmente a canaleta, porém não atingiu a via ou casas. Observar que a vegetação já está recomposta, mostrando que se trata de um movimento antigo.

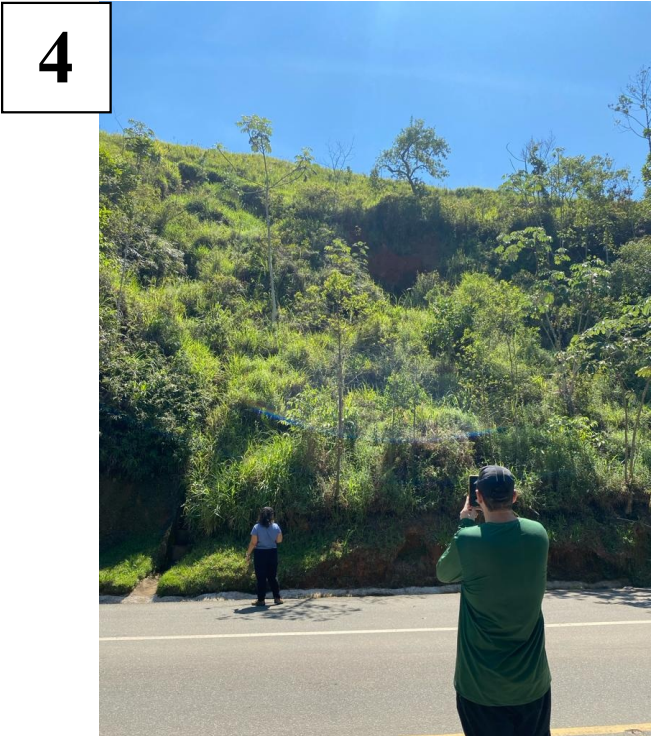
Visada do outro lado da via RJ 159 mostrando toda extensão do movimento.

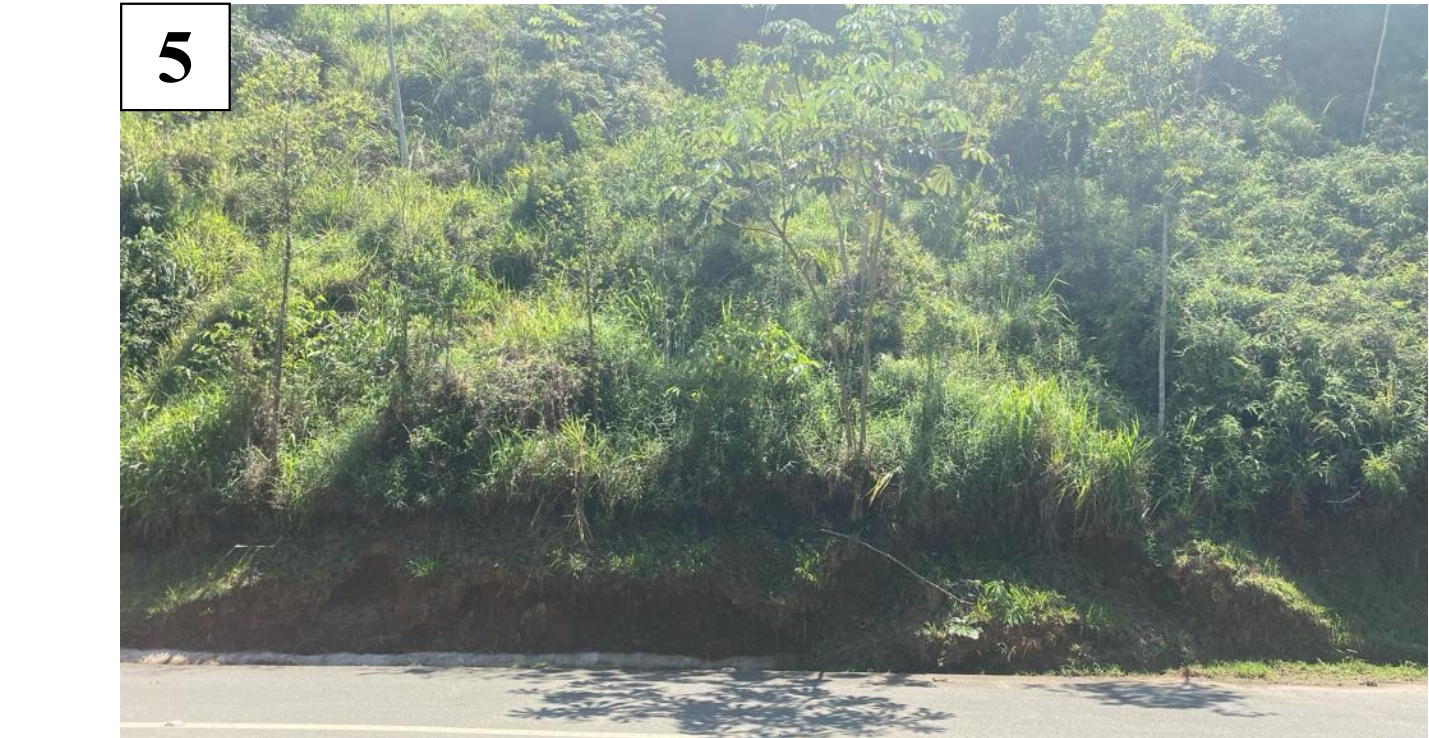
Observar a extensão da massa de solo mobilizada da parte superior da encosta, agora já estabilizada na lateral da via.
