**ATENDIMENTO EMERGENCIAL EM SÃO GONÇALO - RJ**  
**FEVEREIRO DE 2023**  
**Rua Rosalina Barbosa, Coió**

**Data da Vistoria: 18/02/23**  
**Data de elaboração do Parecer Técnico: 20/02/2023**

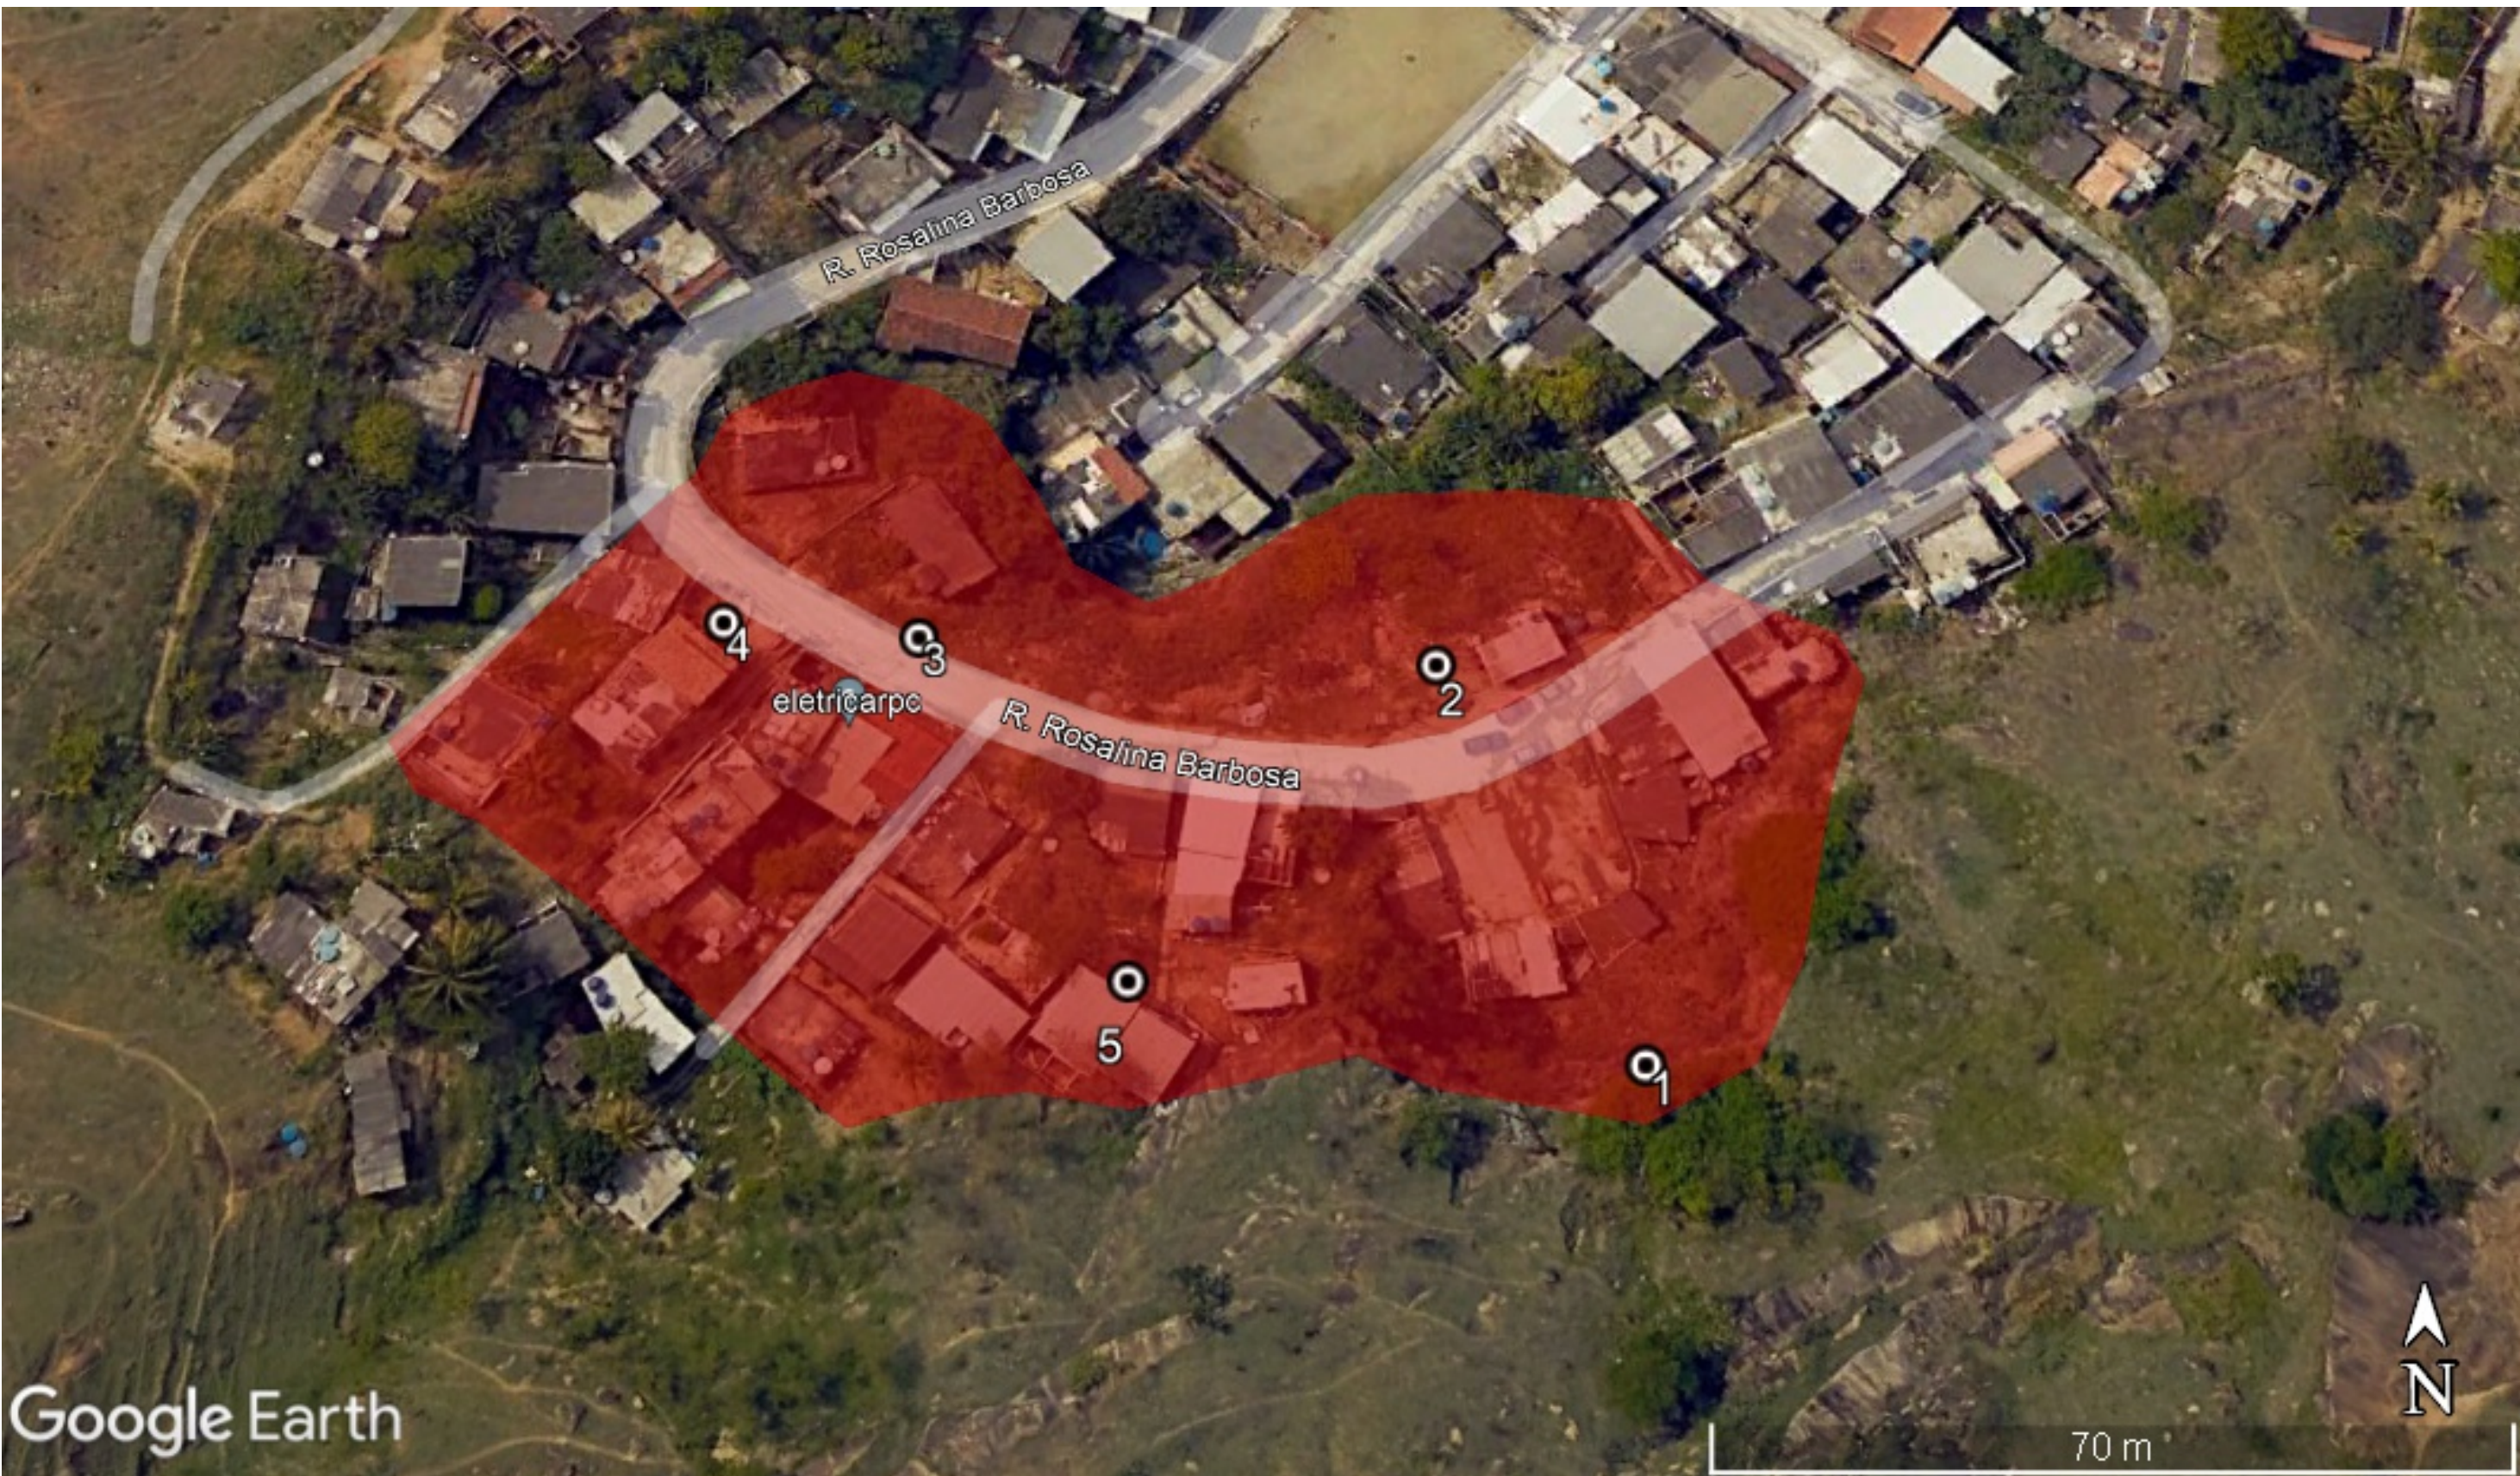
Em atendimento ao Município de São Gonçalo, para a realização de uma vistoria técnica emergencial, o DRM-RJ realizou no dia 18 de fevereiro de 2023, a avaliação de risco de deslizamentos ao longo de uma encosta subscrito à rua Rosalina Barbosa. No local, foi observado um maciço (1) com fluxo de água constante com características naturais, à montante da via, e a jusante um talude de corte/aterro com residências com vulnerabilidade significativa (2 e 3). O maciço apresenta planos de fraturas em diferentes orientações, possui cobertura vegetal composta por vegetações gramíneas e arbustivas de variados portes, que penetram nas fraturas da rocha intensificando o processo erosivo no local, podendo ocasionar futuramente novos desprendimentos de blocos. Apresenta aproximadamente 40 metros de largura, 10 metros de altura e inclinação variando de 90° a negativa. Destaca-se que através da imagem de satélite e as observações em campo, é possível afirmar que há uma nascente à montante deste. As casas à montante da rua Rosalina Barbosa estão construídas sobre rocha alterada, com processos erosivos avançados e com influência direta da passagem de água que desce o maciço (4 e 5). Conforme informado pela Defesa Civil, todas as residências deste local foram interditadas, entretanto alguns moradores voltaram. Com o alto índice pluviométrico da noite anterior foi deflagrado pela força da água pluviais materiais, pequenos blocos e queda de estrutura concretada para passagem de águas no talude a jusante da via, que vem sofrendo abatimento próximo à rampa. Cabe destacar, que há quatro residências com famílias e crianças em uma distância de até 1m da drenagem e que uma das casas já teve parte significativa do aterro removido e sua estrutura encontra - se suspensa. Ademais há bastante lixo e entulho no talude e vegetação do tipo gramíneas e arbustivas. O setor inteiro apresenta alta vulnerabilidade e características semelhantes. Dito isso, foi traçado um polígono de risco remanescente de acordo com a metodologia utilizada pelo DRM-RJ, uma vez que ocorre o período de chuvas e os processos geológico-geomorfológicos acima relatados encontram-se ativos. Ademais, recomenda – se o, monitoramento do local até que medidas mitigadoras sejam realizadas para a redução de riscos.
