## **RELATÓRIO TÉCNICO PARA IDENTIFICAÇÃO DE ÁREAS COM RISCO EM CARÁTER EMERGENCIAL**

Estado do Rio de Janeiro  
Município de Petrópolis  
Estrada Velha e Vila Felipe

*Vistoria realizada no dia 23/02/202 – 09 às 13h*

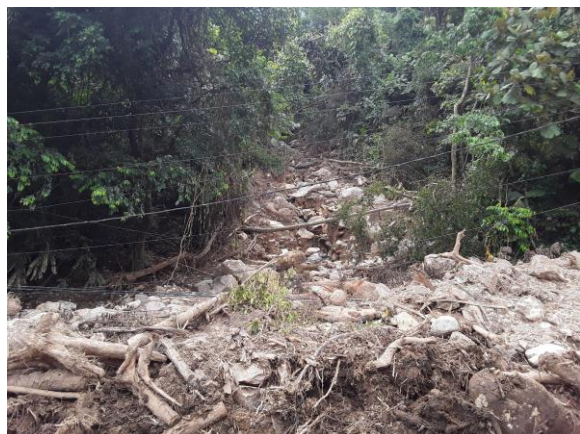
Na localidade chamada Vila São Francisco (-22.53916667 -43.18077778), grande parte das casas foram construídas em áreas de depósito de tálus, no sopé da encosta, sobre blocos métricos, envolvidos por matriz areno argilosa. A região a montante é extremamente íngreme, com variação de altitude de mais de 250 metros. O evento do dia 15/02 gerou forte enxurrada e fluxo de detrito que atingiu algumas residências, causando danos como queda de muro, inundação de casas, casas atingidas por blocos de rocha e foram observados processos erosivos na base de algumas construções.

Figura 1: casa atingida pelo movimento de massa.

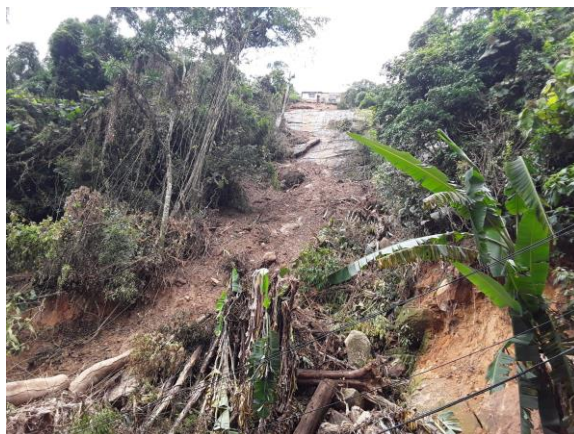
Ao longo da Estrada Velha (RJ-107) entre o trecho da RJ-107, 1440, Meio da Serra e a Padaria Estrela, foram identificados ao menos cinco pontos (coordenadas) com cicatrizes de escorregamento. Os processos foram de alta energia carreando blocos métricos e lama até a estrada, por vezes, transpassaram o leito da pista e atingiram com alta energia o talude a jusante da estrada.

Figura 2: cicatriz de deslizamento.

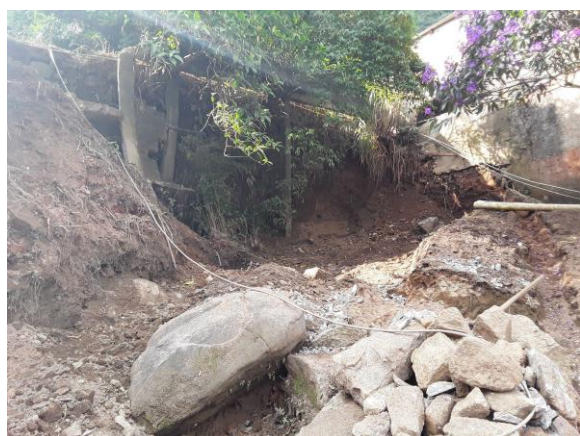
Figura 3: Vista da casa na base e topo do talude.

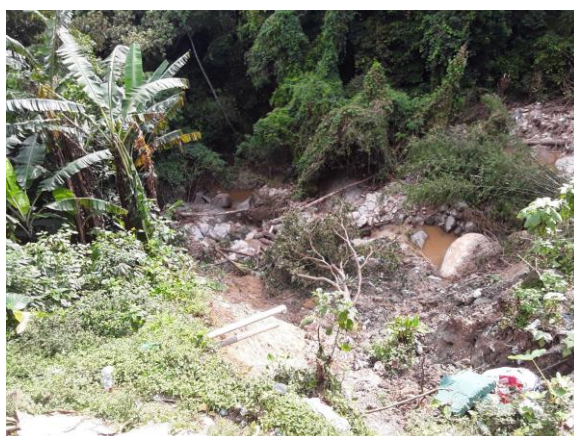
Figura 4: Tubulação danificada ao longo do talude.

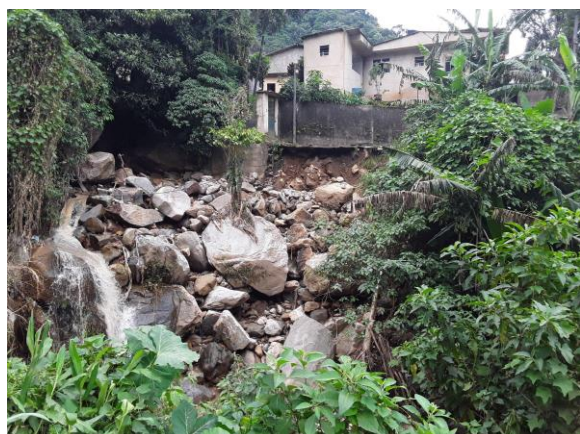
Figura 5: Residências localizadas junto a drenagem encaixada, nesta observam-se os rastros da enxurrada, com presença de blocos de rocha e com exposição de solo devido ao processo erosivo.

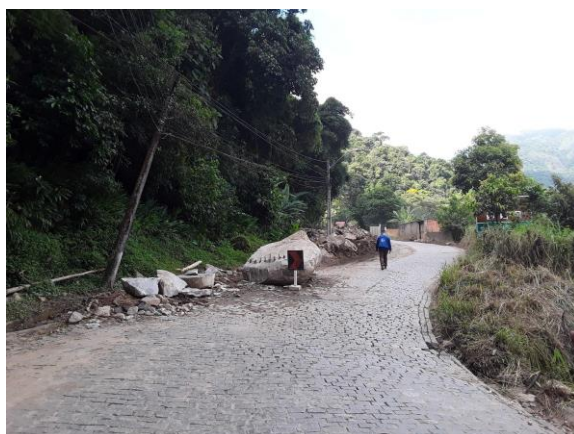
Figura 6: Blocos de rocha mobilizados em processo de movimento de massa que atingiu área adjacente à residências.

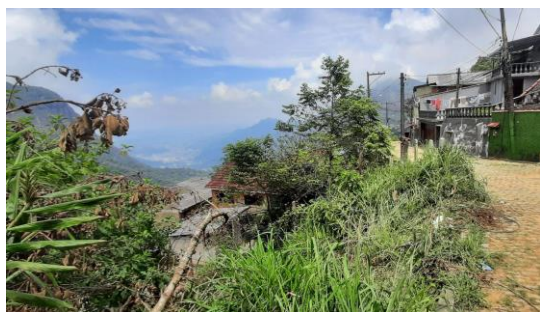
Localidade próximo as ruas Otto Reymarus e Rua do Ouro. Área de encosta muito íngreme, com declividade do terreno de até 35° além de construções em corte e aterro, com cortes verticais a subverticais, com variação de altitude da base ao topo de aproximadamente 300 metros. Ausência de sistema adequado de escoamento de águas pluviais e lançamento de água servida na encosta. Foram identificadas cerca de oito cicatrizes de deslizamentos recentes ao longo do setor.

Figura 1: Casas próximas na margem do talude.

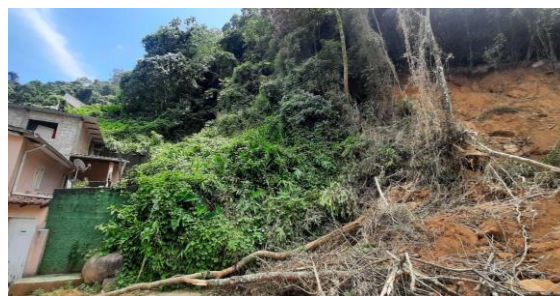
Figura 2: Casa atingida pelo fluxo de detritos

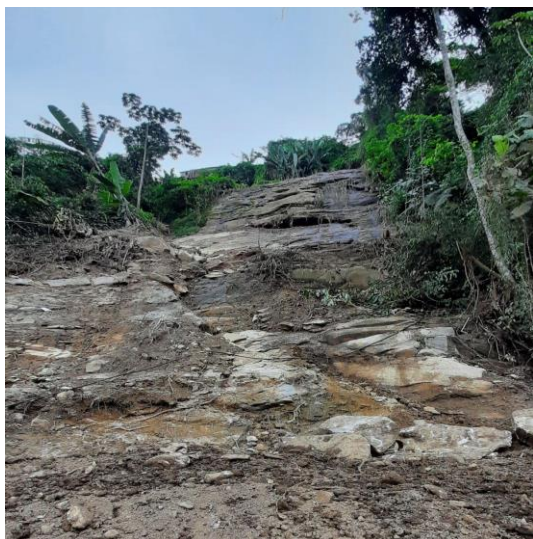
Figura 3: Cicatriz de deslizamento

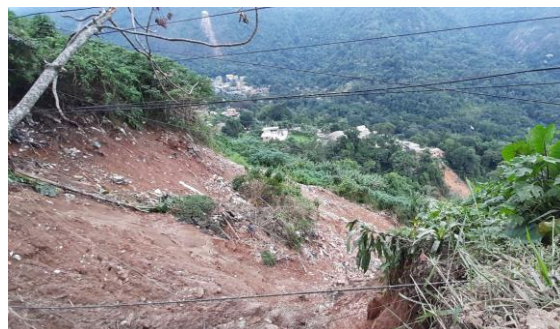
Figura 4: deslizamento planar e casas em risco próximo ao talude.

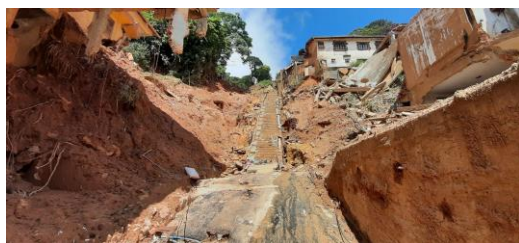
Localidade conhecida como Vila Felipe. Área de encosta com relevo em anfiteatro, atingida por um grande fluxo de detritos com cerca de 250 metros de comprimento, além de ao menos outros seis deslizamentos de médio e grande porte. Dezenas de casas foram completamente destruídas. Os processos deixaram solo, rochas e destroços ao longo da encosta. Ao longo da área vistoriada ocorre ocupação em diversas outras encostas com alta suscetibilidade de geração de movimentos de massa.

Figura 1: Visão geral das casas atingidas pelo fluxo de detritos.

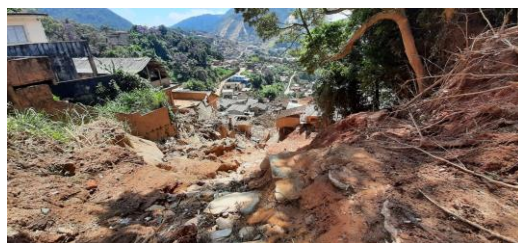
Figura 2: Vista a partir da porção superior do fluxo de detritos.

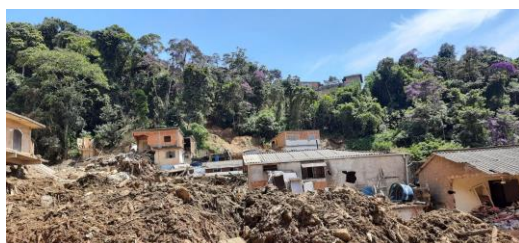
Figura 3: Destroços das casas atingidas pelo fluxo de detritos.

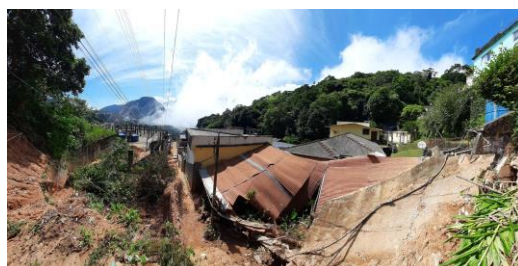
Figura 4: Deslizamento e imóvel destruído.

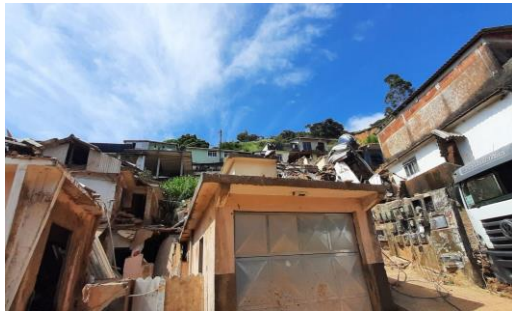
Figura 5: Deslizamento e imóvel destruído.

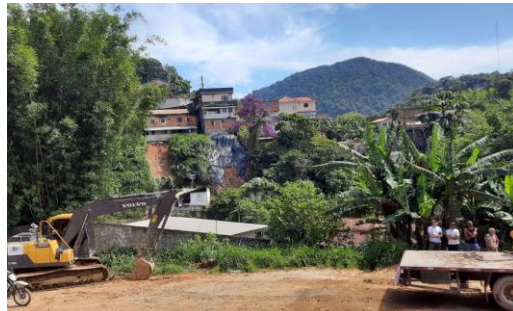
Figura 6: Cicatriz de deslizamento na base das residências

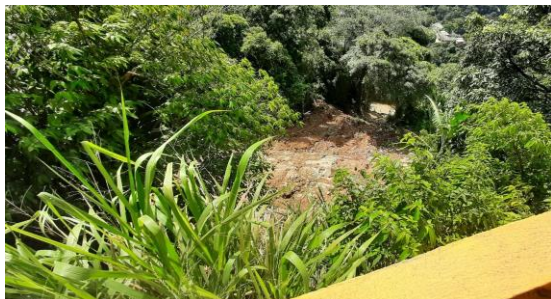
A área em questão encontra-se na parte final da Rua Jacinto Rabelo, as casas ficam entre dois taludes em padrão de construção em corte e aterro, sendo algumas delas assentadas em grandes blocos de rocha. Foi possível observar cicatrizes de deslizamentos planares bem próximas a algumas residências, sendo registrados danos em ao menos um imóvel.

Figura 1: Cicatriz de deslizamento recente junto a residência.

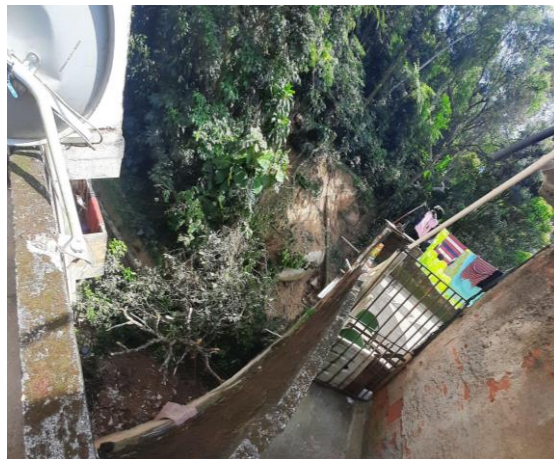
Ocorre lançamento de água servida no talude, uma tubulação de água pluvial rompida no talude e rachaduras em algumas casas. Um acesso para pedestre que leva à Estrada Velha, foi atingido por um pequeno deslizamento e possui casas que podem ser atingidas por blocos. No limite da área ocorre também drenagem encaixada com vestígios da enxurrada, como presença de blocos e exposição do solo.

Figura 2: Residências localizadas junto a drenagem encaixada, nesta observam-se os rastros da enxurrada, com presença de blocos de rocha e com exposição de solo devido ao processo erosivo.

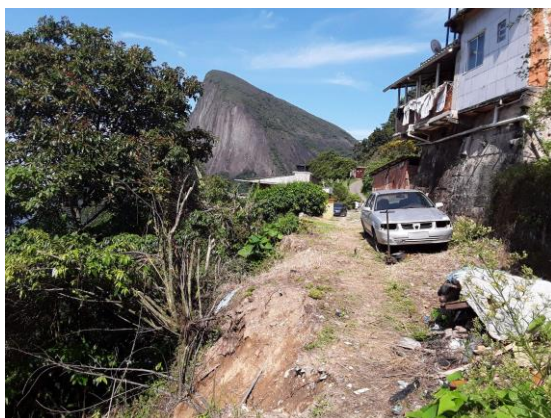
Figura 3: Casas próximas ao local onde ocorreu o deslizamento.

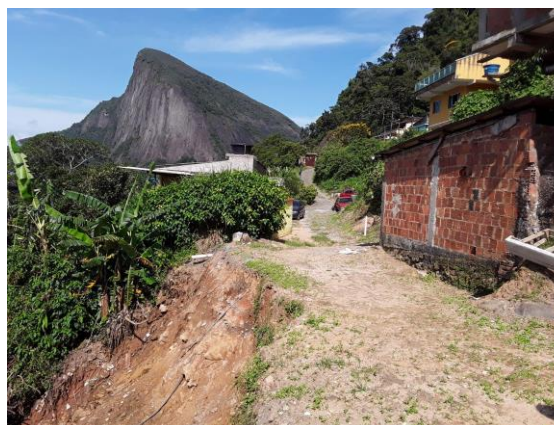
Figura 4: Cicatriz de deslizamento recente junto a residências
