Em atendimento ao Município de São Gonçalo, para a realização de uma vistoria técnica emergencial, o DRM-RJ realizou no dia 18 de fevereiro de 2023, a avaliação de risco a escorregamentos na rua Edson Francisco, no bairro Novo México.

**PARECER TÉCNICO EMERGENCIAL EM SÃO GONÇALO - RJ**  
**FEVEREIRO DE 2023**  
**RUA EDSON FRANCISCO - NOVO MÉXICO**

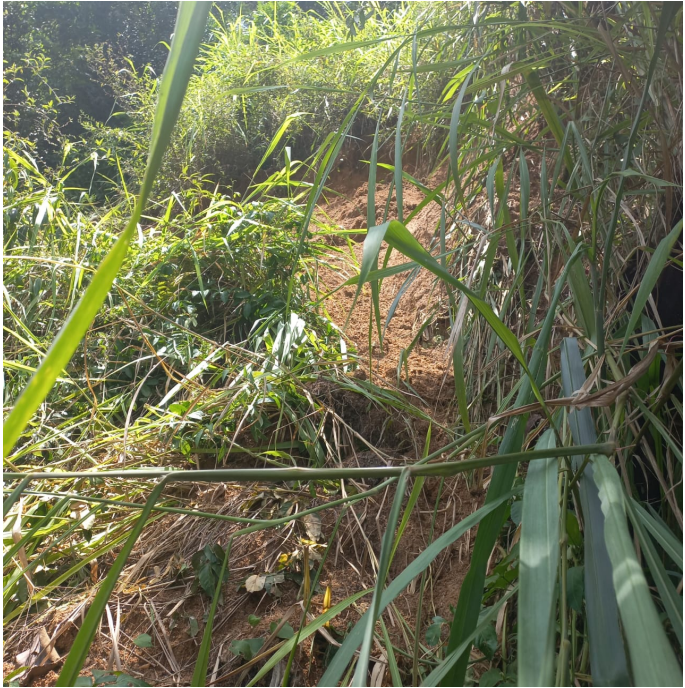
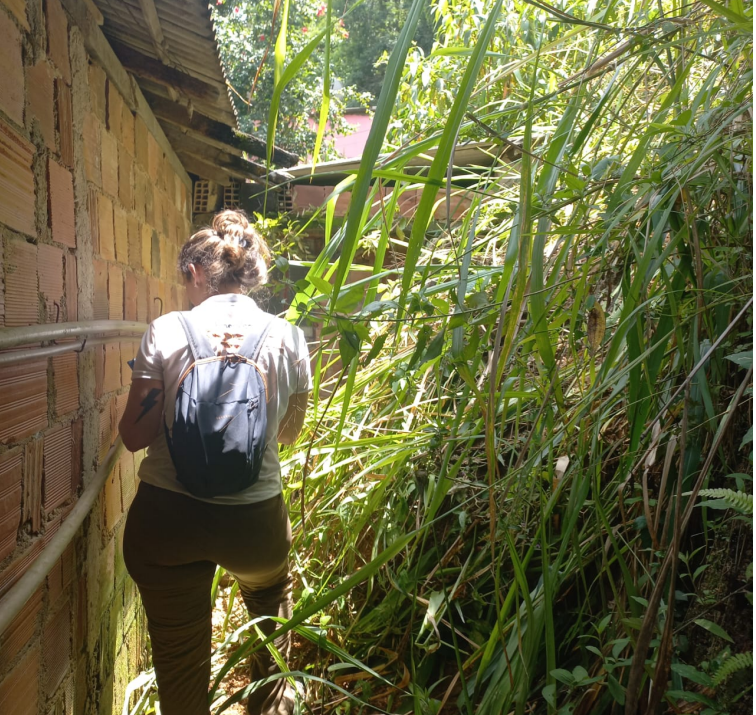
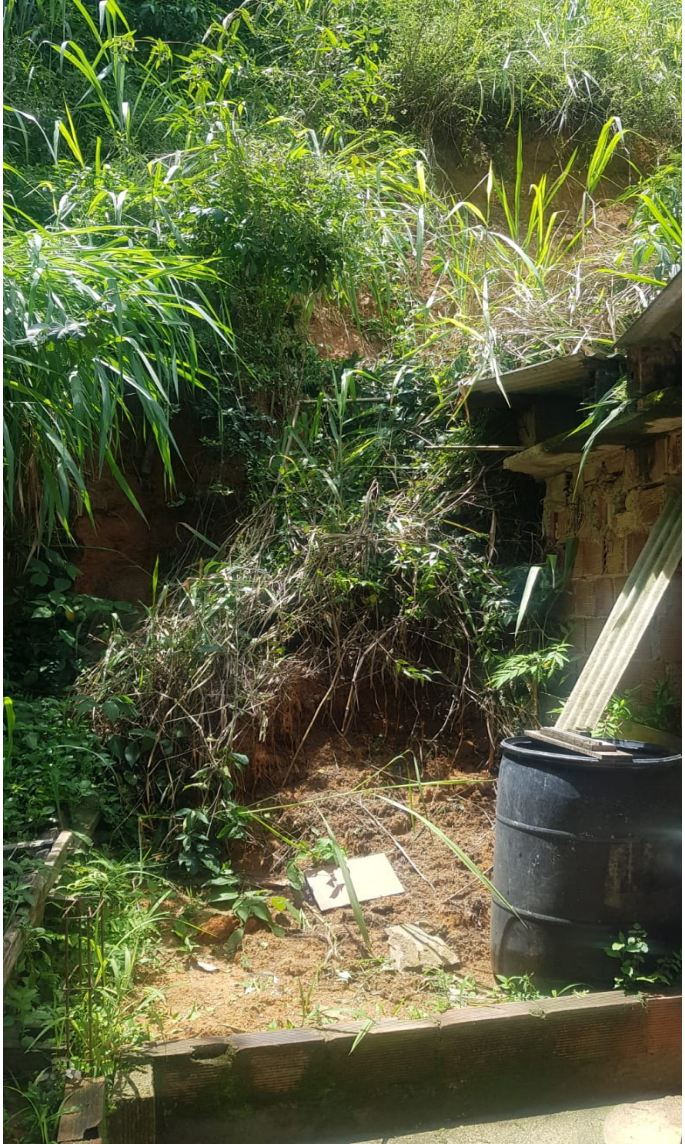
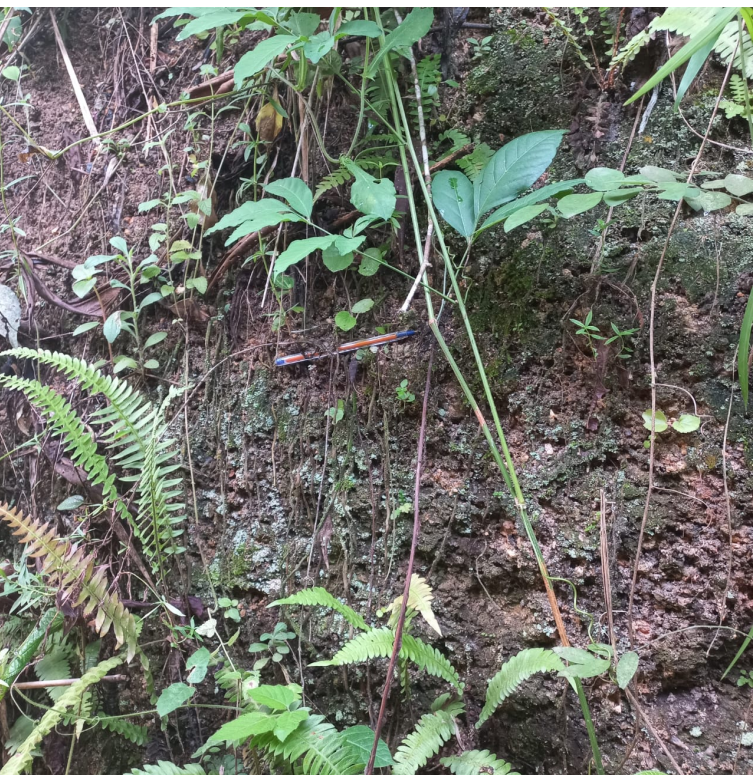
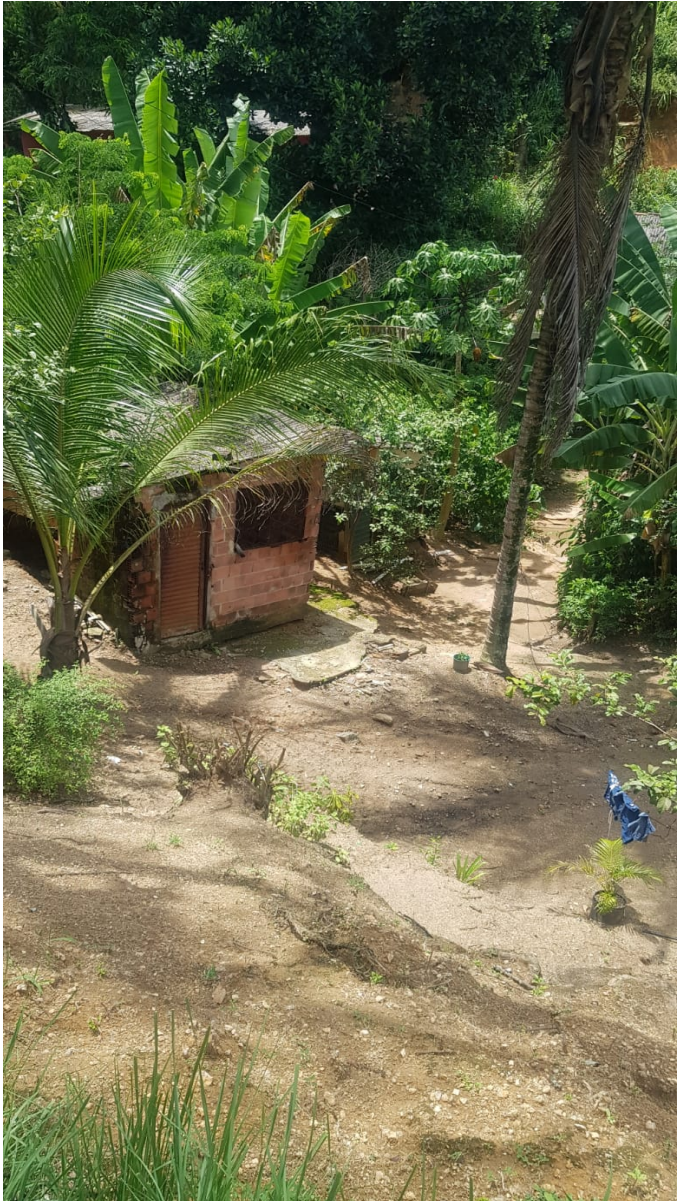
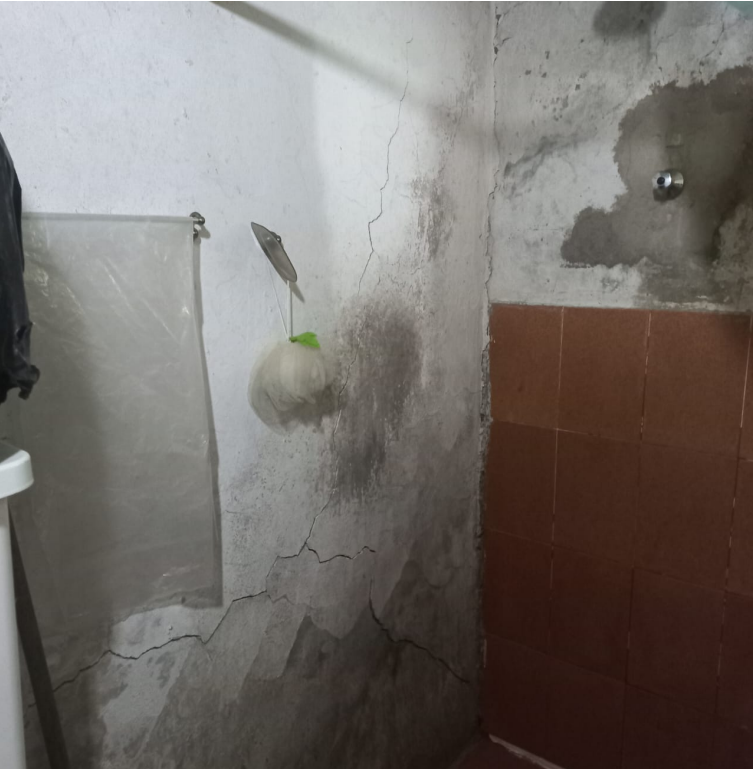
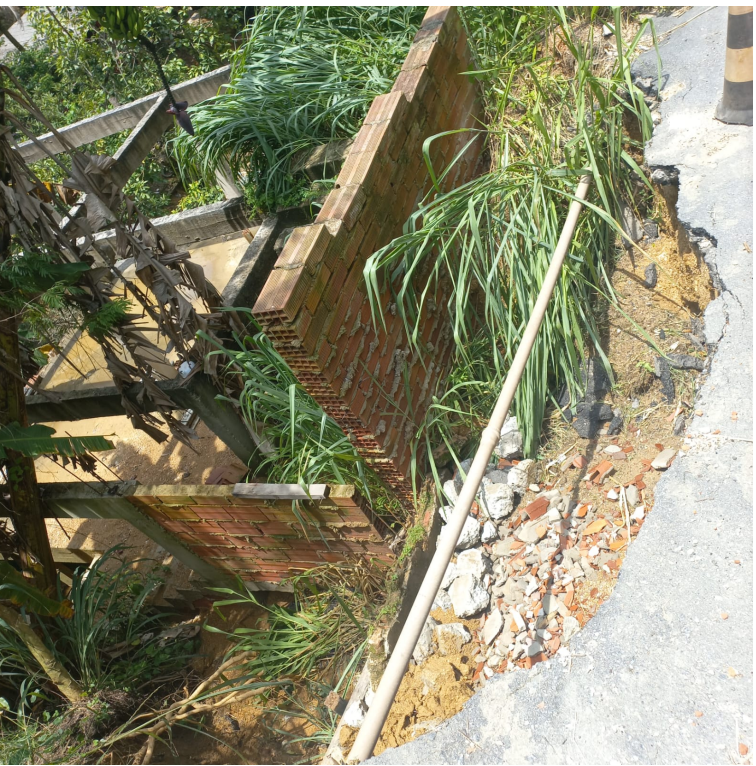
A rua supracitada dá acesso a um vale onde se localizam algumas residências que encontram-se encaixadas na drenagem local, situadas no leito menor do córrego ali situado. Este, nas chuvas do dia 13 de fevereiro, gerou inundação e enxurradas no local, causando transtornos aos residentes. A casa de uma delas, Dona Vera Lucia, foi atingida por um deslizamento planar de solo residual maduro. O banheiro, cômodo situado na parte esquerda de fundos da casa, foi atingido pelo material e encontra-se com rachaduras. O material deslocado de montante que atingiu a residência, gerou uma cicatriz de deslizamento de cerca de 5.5 metros por 4 metros de largura. Na parte direita de fundos, o talude dista a 1 metro da casa, apresentando material coluvionar depositado em saprólito, o que indica movimentação de material para jusante do talude.

Na mesma rua, um processo erosivo escavou e causou o deslizamento de parte da via de acesso local. Nesta via, passam veículos de grande porte, como caminhões e ônibus, oque pode contribuir para o avanço do processo e interdição total da via.

Considerando o cenário atual, a metodologia de classificação de risco a escorregamentos do DRM-RJ, trata-se de Risco Remanescente, ou seja, há possibilidade de avanço do movimento de massa a montante e lateralmente. Portanto, recomenda-se a fiscalização e monitoramento do local, avaliação de um profissional capacitado e qualificado para a adoção de obras geotécnicas cabíveis.
