PARECER TÉCNICO EMERGENCIAL EM BARRA MANSA - RJ  
Janeiro de 2024  
Rua Rio Grande do Sul, S/N , Vila Coringa - Barra Mansa  
Lat: 7508371.94 m S / Long: 584073.62 m E

Data da Vistoria: 09/01/2024

Data da Elaboração do Parecer Técnico: 30/01/2024

Laudo Técnico:

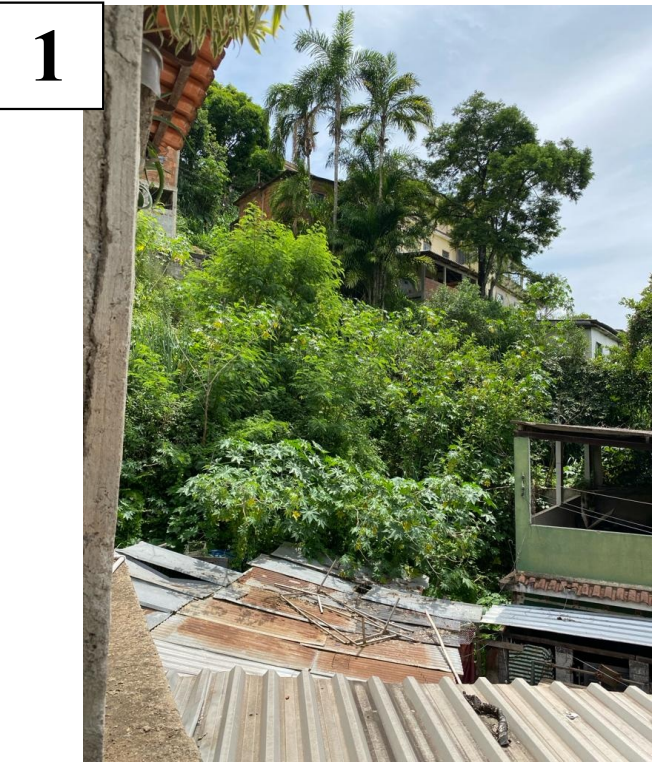
A área foi afetada por deslizamento ocorrido a aproximadamente 16 anos, onde três residências foram soterradas (com vítima não fatal), e algumas casas foram interditadas. A ocupação está inserida dentro de uma drenagem natural, bem como no topo de suas vertentes e a meia encosta (Fotos 1 e 2). A localidade conta com sistema de alerta de sirene que está localizado na Rua São José.

Ocupação dentro da drenagem natural.

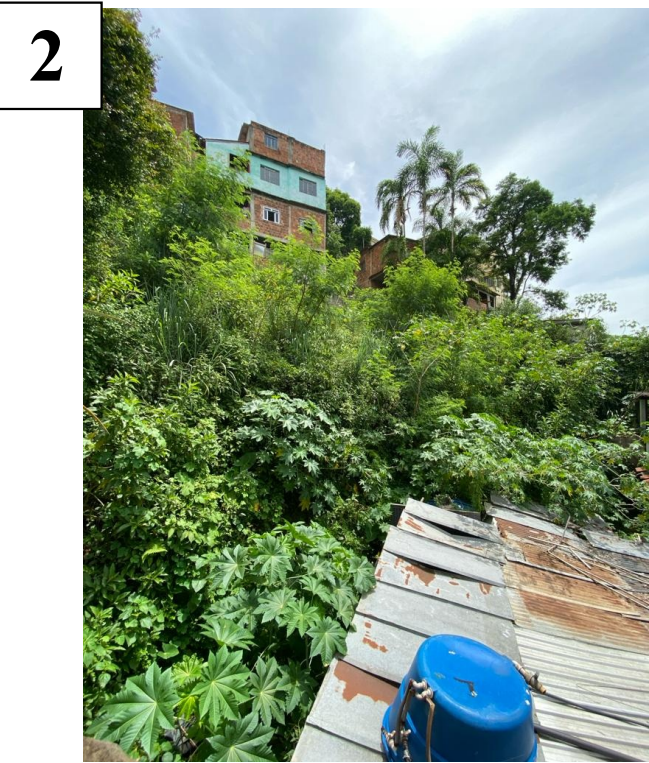
Ocupação dentro da drenagem natural.

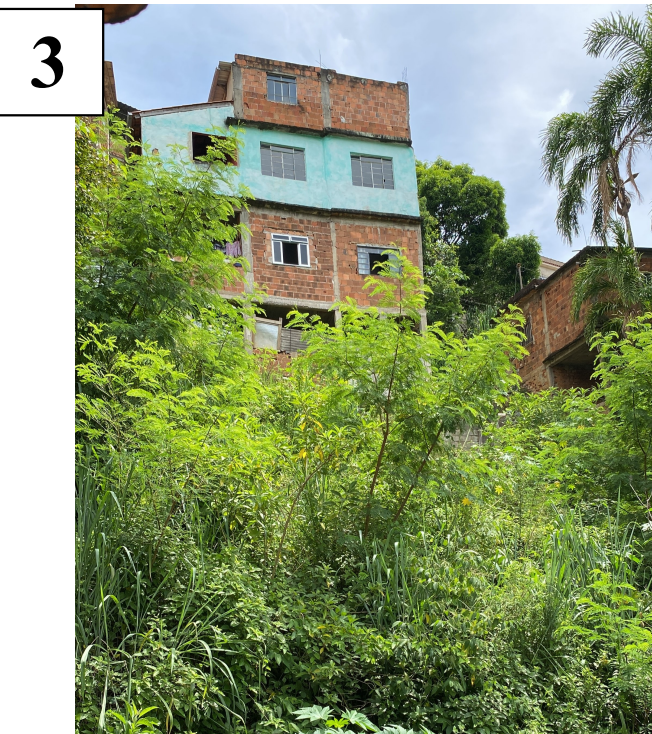
Na Rua Rio Grande do Sul parte das residências foram interditadas em função do evento pretérito, porém atualmente estão ocupadas (Foto 3) e ainda há a construção de novas moradias (Foto 4). No local existem medidas de contenção provisória, como sacos de areia a jusante da via. Ocorrem trincas na calçada da servidão (Foto 5) e taludes de corte bem próximos às casas (~1 m) (Foto 4).

Moradia com 4 pavimentos interditada, porém se encontra ocupada. Está localizada a montante do movimento.

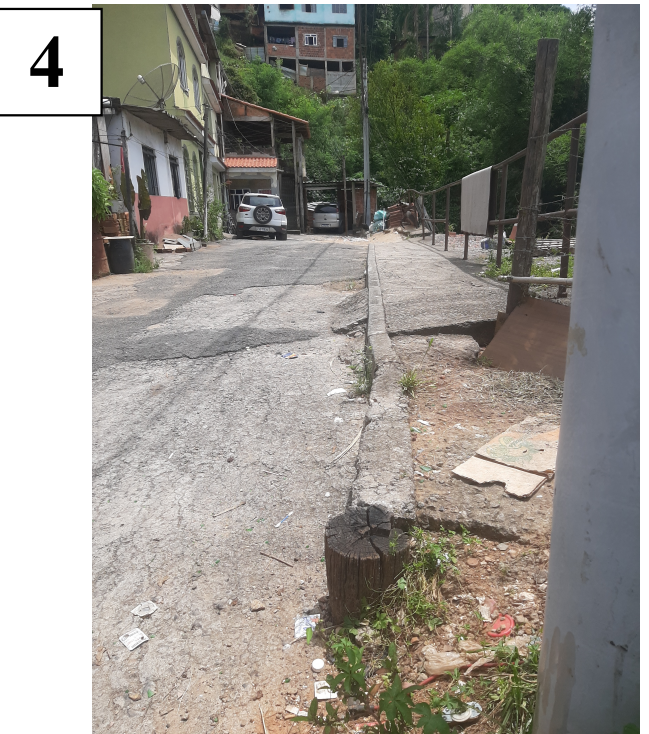
Trincas e desalinhamento no meio-fio na rua Rio Grande do Sul.

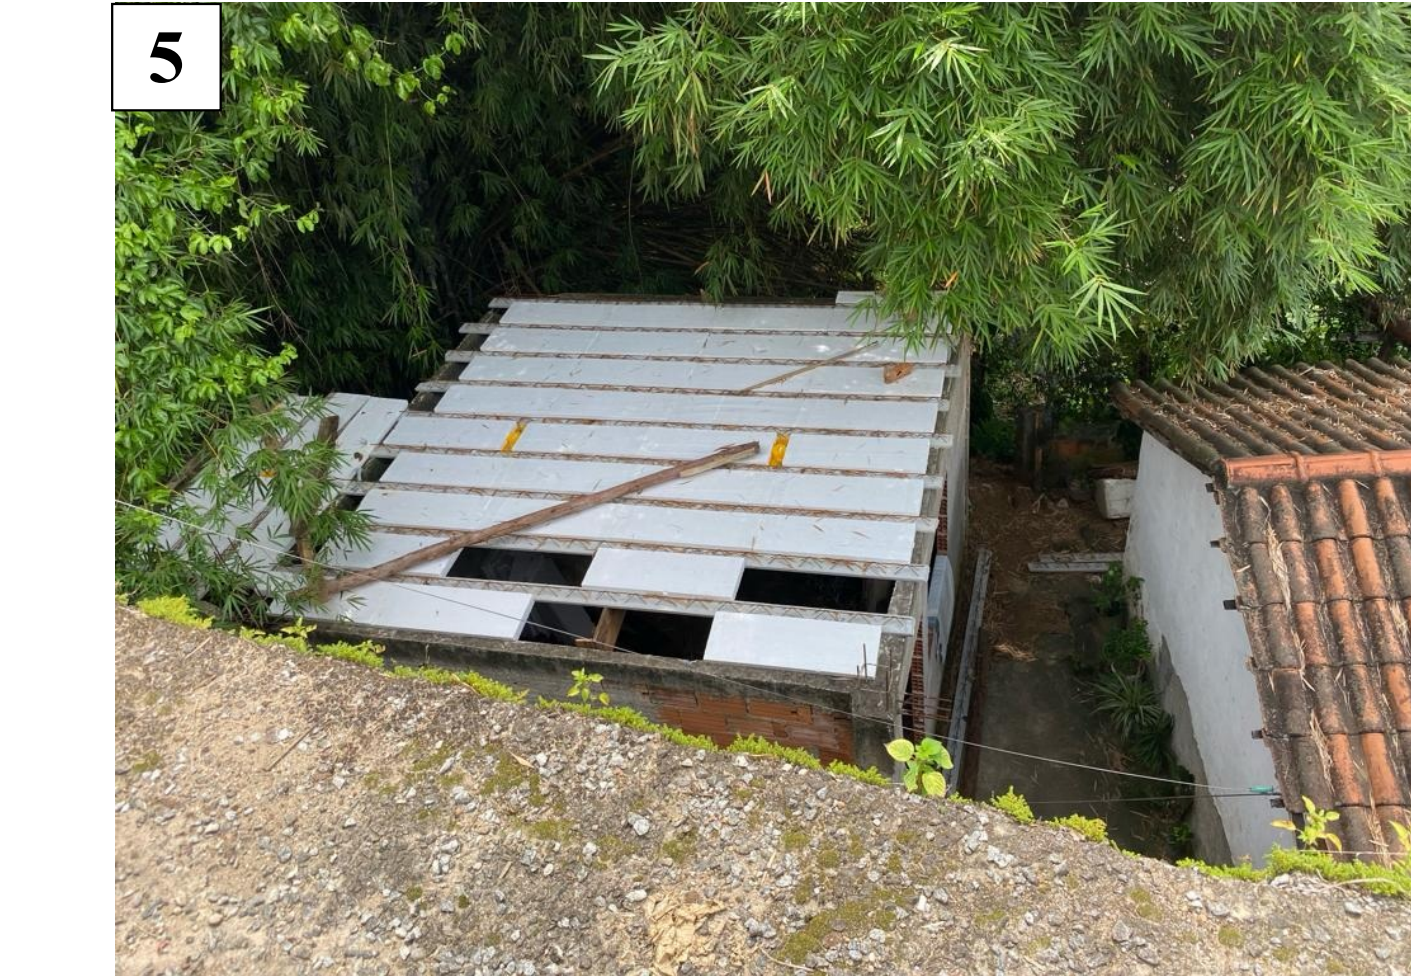
Casa em fase de construção dentro da drenagem natural. A construção está muito próxima ao talude de corte (~1 m), assim como do topo do talude natural (1,5 m) voltado para a linha de drenagem.

Dito isto, e de acordo com a metodologia utilizada pelo DRM-RJ, a área apresenta Risco Alto. Recomenda-se, portanto, a fiscalização e monitoramento do local, bem como a adoção de medidas mitigadoras e avaliação de um profissional técnico habilitado para a adoção de obras de geotecnia cabíveis e o impedimento de novas construções, visando a redução de riscos de acidentes.
