Em atendimento ao Município de São Gonçalo, para a realização de uma vistoria técnica emergencial, o DRM-RJ realizou no dia 18 de fevereiro de 2023, a avaliação de risco a escorregamentos na Rua José Maria Pinto Duarte no bairro Novo México.

**PARECER TÉCNICO EMERGENCIAL EM SÃO GONÇALO - RJ**  
**FEVEREIRO DE 2023**

**RUA JOSÉ MARIA PINTO DUARTE - NOVO MÉXICO**

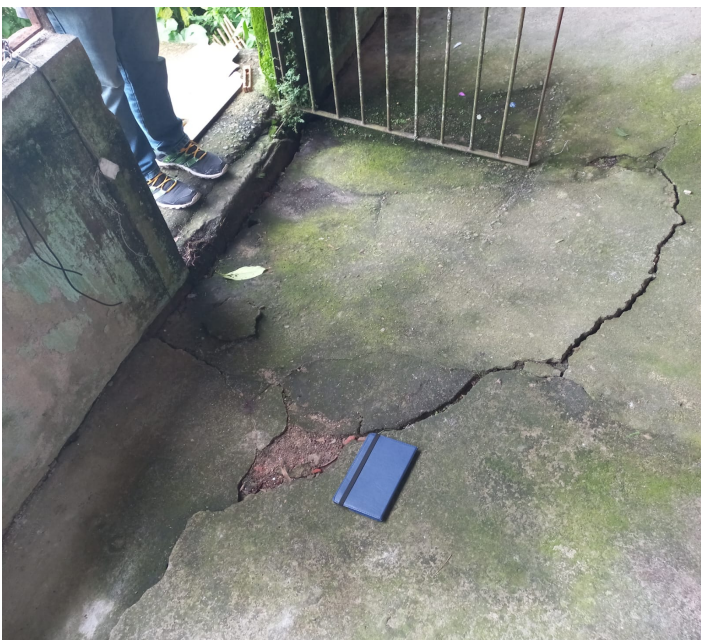
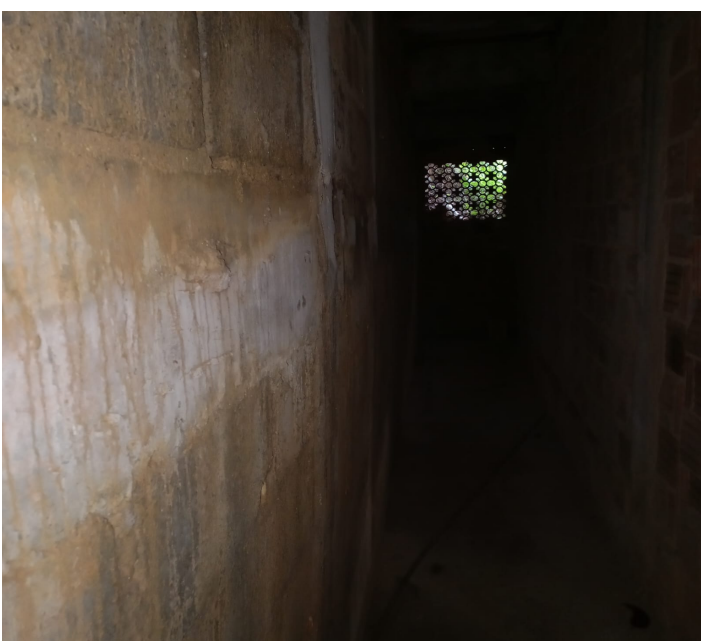
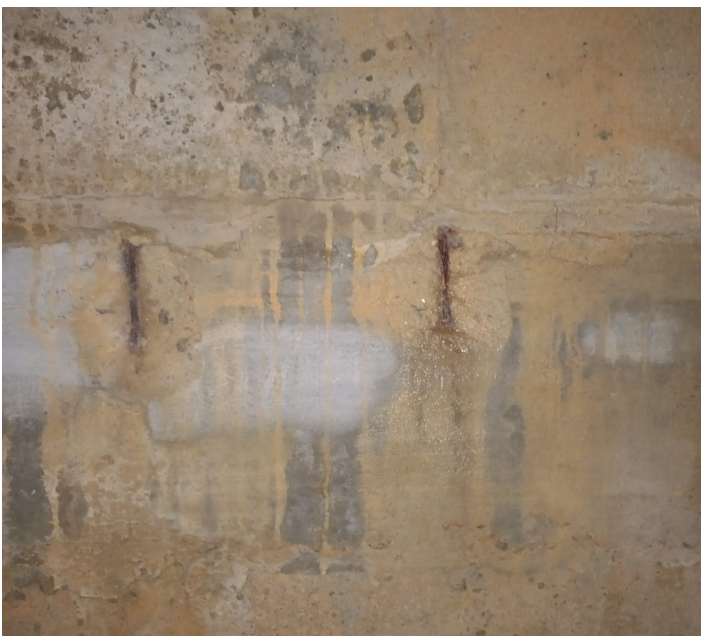
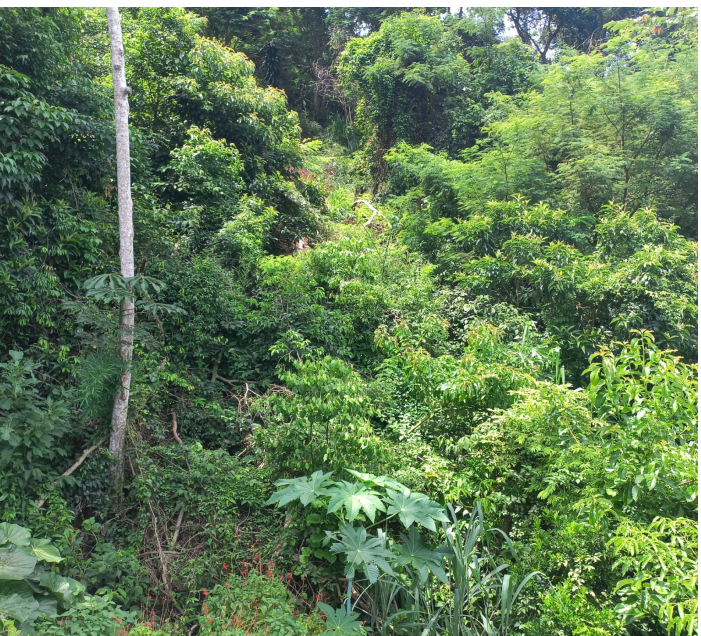
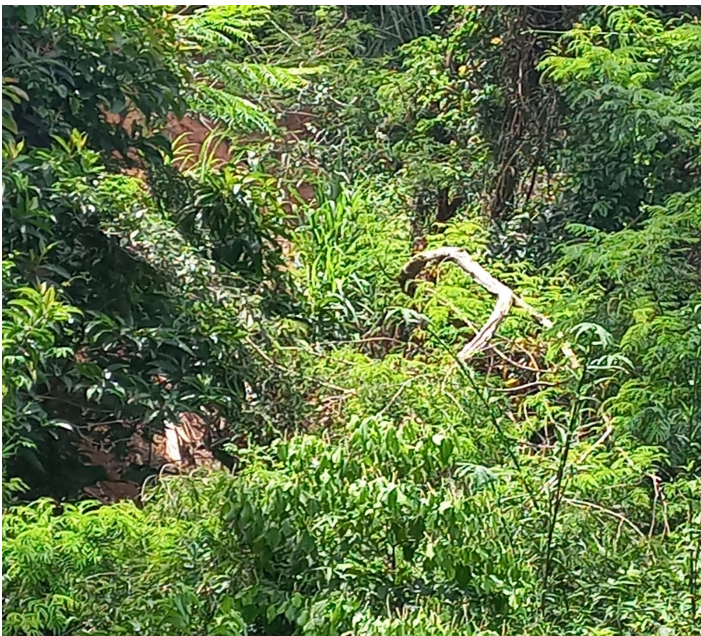
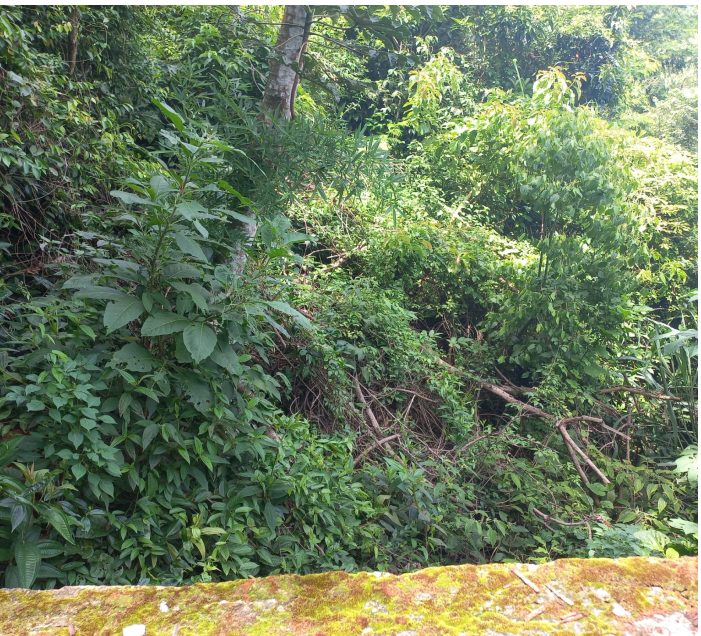
Deslizamento planar nos fundos da casa com distância 0 do talude que já pressiona a construção. Nos fundos da casa, o muro dito de contenção encontra-se embarrigado, com trincas, drenagem obstruída e água vertendo dentre os rejuntas. À direita do talude, há um fluxo de material e sinais de deslizamento. Segundo a moradora, durante as chuvas, houve um grande fluxo de água descendente que é possível ser identificado no terreno que encontra-se ainda bastante úmido. À esquerda, também há sinais de movimentação do terreno com material se deslocando a jusante, junto a parede lateral. O geólogo da Defesa Civil que nos acompanhava indicou que a rua Sales de Oliveira, a montante da casa, está com trincas e sinais de movimento descendente, o que pode colaborar para a deflagração de um novo deslizamento nessa encosta.

A entrada da casa apresenta rachaduras no chão e o piso já rebaixado. Segundo a moradora, desde 2010.

Considerando o cenário atual, a metodologia de classificação de risco a escorregamentos do DRM-RJ, trata-se de Risco Remanescente, ou seja, há possibilidade de avanço do movimento de massa na encosta da residência vistoriada. Portanto, recomenda-se a fiscalização e monitoramento do local, avaliação de um profissional capacitado e qualificado para a adoção de obras geotécnicas cabíveis.
