| DOCUMENTO:<br><b>Parecer Técnico</b> | DATA.:<br><b>06/03/2024</b> | PÁG.:<br><b>1/5</b> |
| TÍTULO:<br><b>Avaliação de Risco Geológico</b> | MUNICÍPIO:<br><b>Barra do Pirai</b> | |

Em atendimento à solicitação da Prefeitura Municipal de Barra do Pirai, através do ofício nº 03/2024, para apoio técnico e análise de movimentos gravitacionais de massa nas Ruas Humberto Ferraz e Expedicionário Jalber Coelho da Silva, no Morro do Gama (UTM 23K 7514039.74 m S / 620820.34 m E), considerando as fortes chuvas ocorridas na madrugada do dia 21 de fevereiro de 2024, para avaliação de risco remanescente.

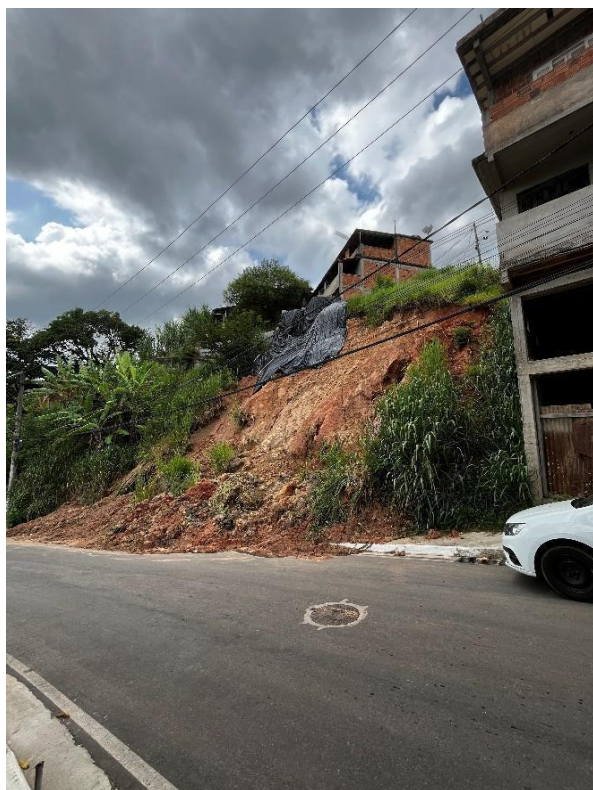
As 3 ocorrências descritas a seguir tratam-se de deslizamentos planares em taludes na lateral das vias citadas. A primeira cicatriz descrita aqui, identificada como “Cicatriz 1” no mapa, localizada na Rua Humberto Ferraz possui cerca de 7 m de altura, extensão lateral de 17 metros e inclinação de aproximadamente 70° em solo residual. Foi observada a presença de uma lona preta na lateral esquerda da crista da cicatriz, indicando que houve movimento de massa pretérito neste local. No topo da crista dessa cicatriz há uma estreita camada orgânica que apresenta inclinação negativa em alguns pontos.

Figura 1: Observar o material mobilizado (solo e vegetação) pelo deslizamento planar na Cicatriz 1. Presença de lona na parte superior esquerda.

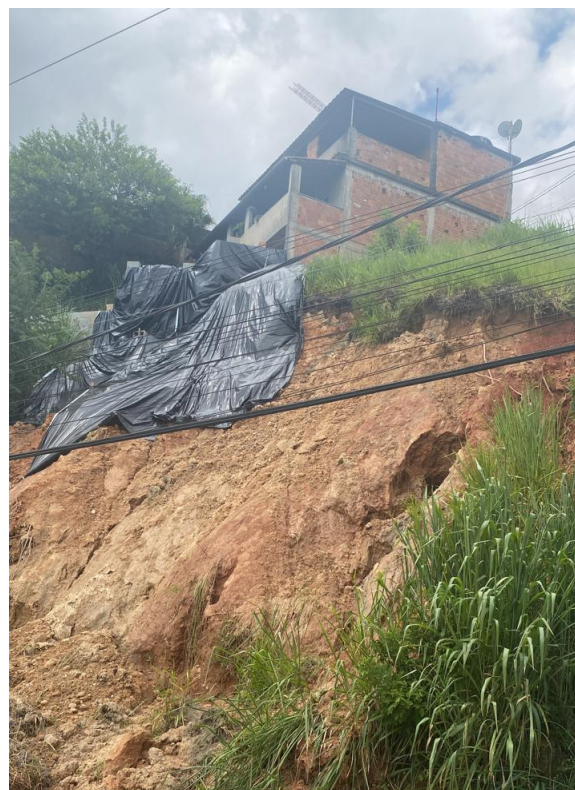
Figura 2: A casa de 3 pavimentos observada na parte de cima da imagem foi englobada no polígono de risco remanescente referente a Cicatriz 1 do mapa.

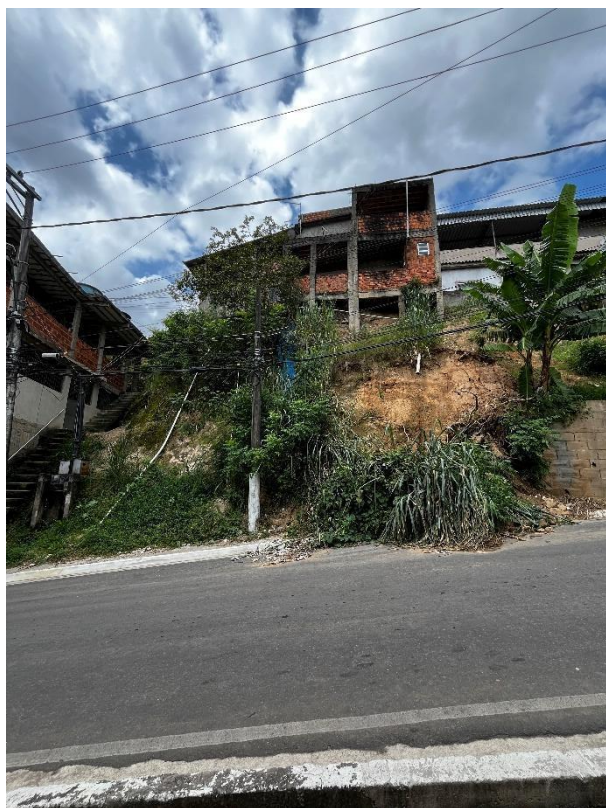
A segunda cicatriz identificada no mapa como “Cicatriz 2”, está localizada ao lado direto da casa nº 335 da Rua Humberto Ferraz. A altura dessa cicatriz em solo residual varia entre 5 a 6 m, com extensão lateral de 10 metros, possuindo uma inclinação de aproximadamente de 60°. Foi observada a presença de encanamento rompido drenando água diretamente no talude, além da presença de outros canos inteiros ao longo desse trecho. Há um muro de contenção com drenos na base da encosta na lateral direita, e bananeiras a meia encosta. Novamente foi observada a presença de uma lona antiga no topo da cicatriz, indicando que neste local já houve deslizamento pretérito.

Figura 3: Visada frontal da cicatriz 2 na rua Humberto Ferraz. À montante da cicatriz estão as 2 residências englobadas no polígono de risco dessa ocorrência.

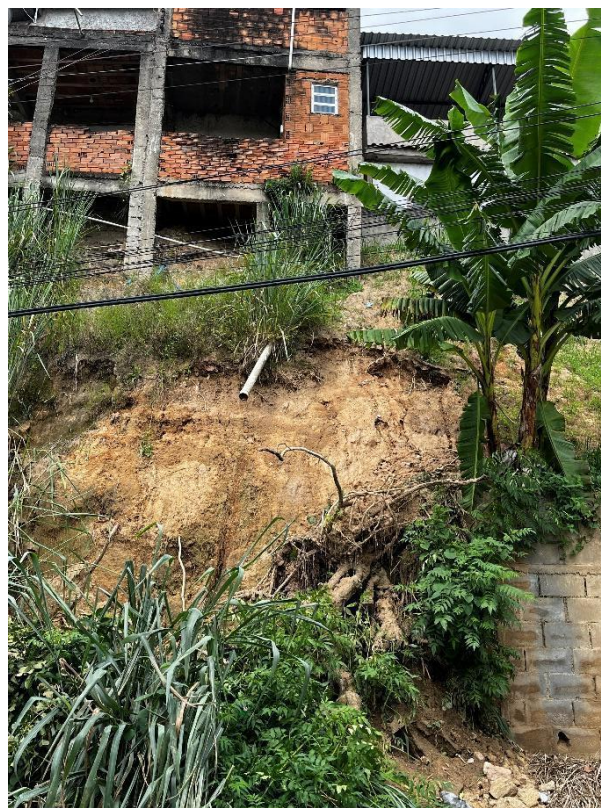
Figura 4: Observar o encanamento rompido no centro da cicatriz de deslizamento. Fato que pode contribuir para o avanço do processo pelo aumento da umidade local.

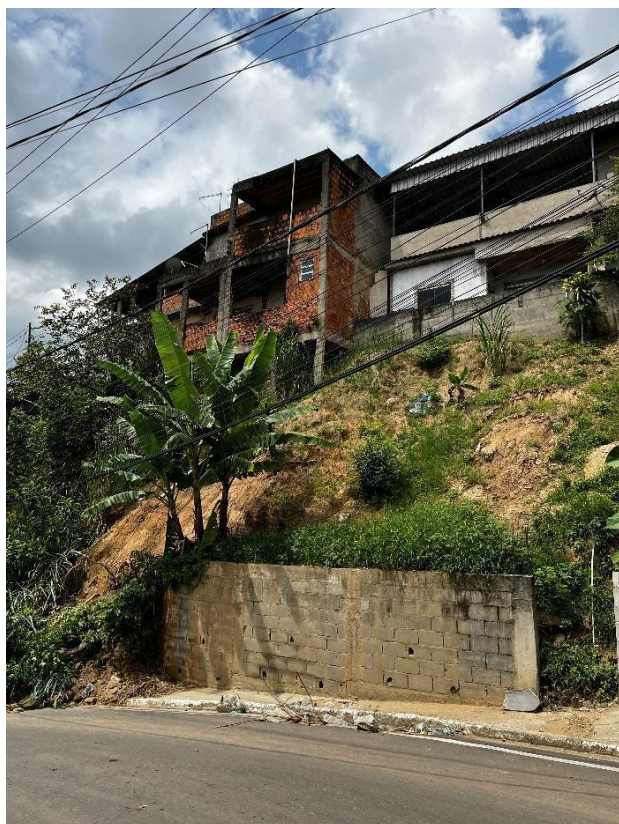
Figura 5: Visada lateral da cicatriz 2. Na base da encosta há um muro de contenção com drenos. Há uma bananeira à meia encosta, que pode contribuir para a instabilidade do talude.

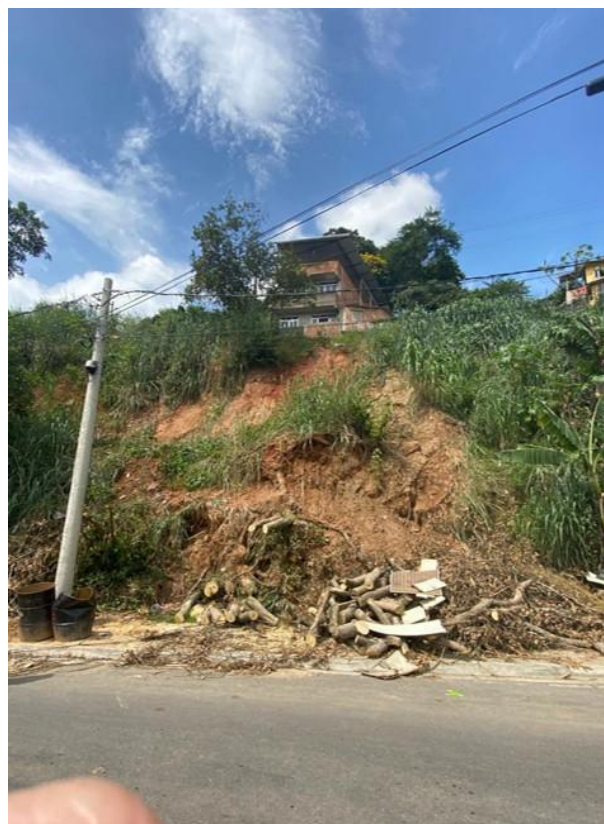
A cicatriz 3 descrita no mapa está localizada na Rua Expedicionário Jalber Coelho da Silva e possui cerca de 15 metros de altura, 22 metros de extensão e inclinação superior a 60° próximo à sua crista. O material mobilizado nesse deslizamento planar consiste em solo residual e árvores de médio porte. Na lateral da cicatriz há presença de bananeiras e vegetação de pequeno porte. O material oriundo desse deslizamento alcançou a lateral da via.

Figura 6: Imagem frontal da cicatriz 3. Não havia residências próximas para englobar no polígono de risco referente a essa cicatriz.

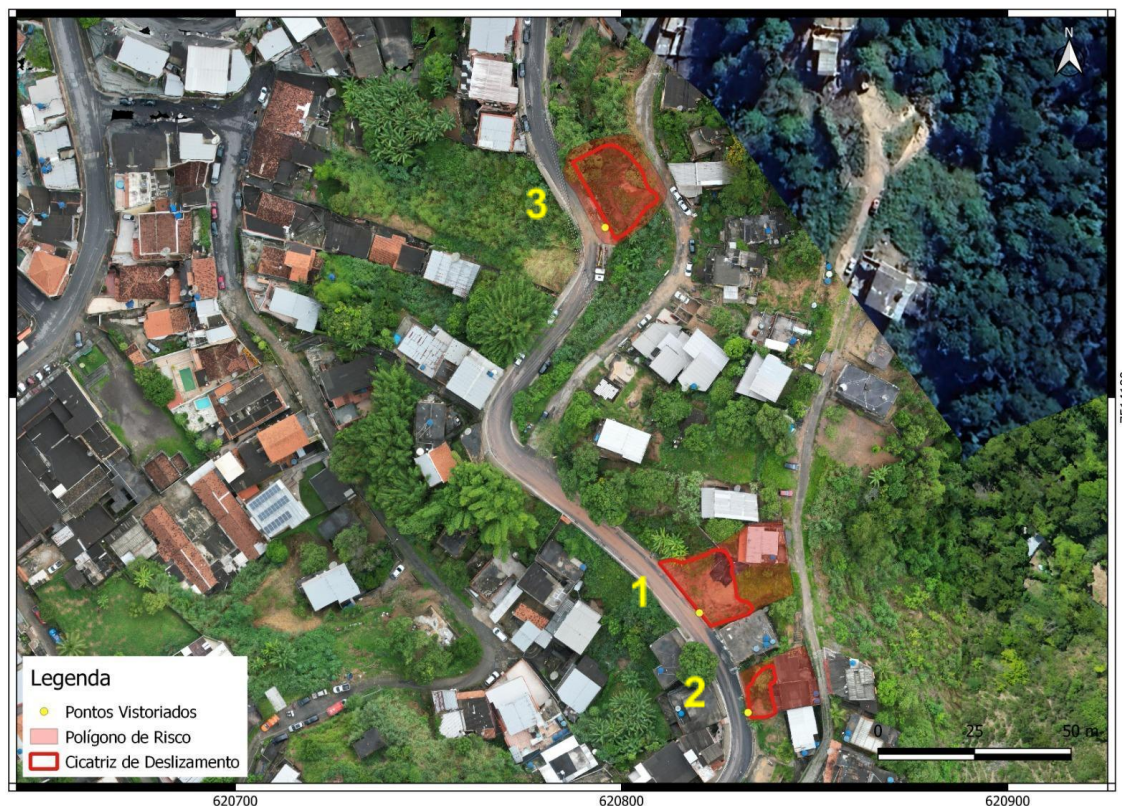
Conforme a avaliação de risco, 3 residências estão inseridas nos polígonos de risco remanescente, podendo ser afetadas em caso de movimentações futuras causadas pelo avanço dos processos geológicos ativos na região.

Figura 7: Delimitação de Risco Remanescente para as cicatrizes de deslizamento 1 e 2 na Rua Humberto Ferraz e para a cicatriz 3 na Rua Expedicionário Jalber Coelho da Silva - Morro do Gama.

O DRM-RJ entende que diante das evidências de risco pontuados neste documento se faz necessária a fiscalização e monitoramento dos locais supracitados, bem como a adoção de medidas mitigadoras para risco de novos deslizamentos, além da avaliação de um profissional técnico habilitado para a adoção de obras de geotécnicas cabíveis, visando a redução de riscos de acidentes.
