## **RELATÓRIO TÉCNICO PARA IDENTIFICAÇÃO DE ÁREAS COM RISCO EM CARÁTER EMERGENCIAL**

Estado do Rio de Janeiro  
Município de Petrópolis  
Bairro Sargento Boening

*Vistoria realizada no dia 28/02/2022*

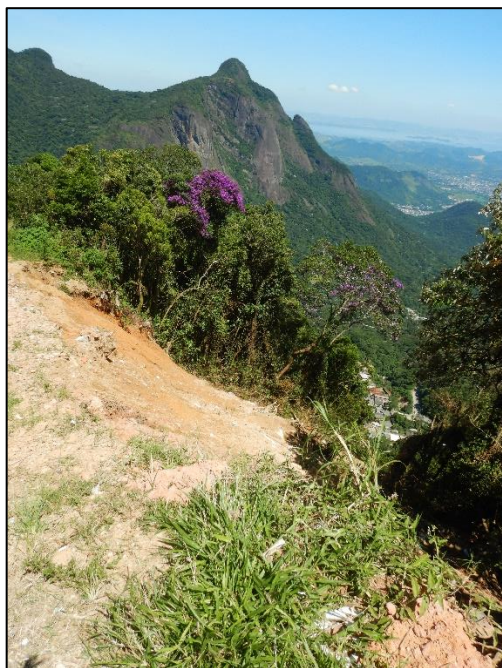
Conjunto de construções que estão em risco geológico onde há um posto de saúde e uma igreja. A sul da área há escarpa onde ocorreram recentes deslizamentos planares (Figura 2). Algumas das moradias estão próximas das cristas destas cicatrizes (Figura 3).

Figura 2. Deslizamento planar.

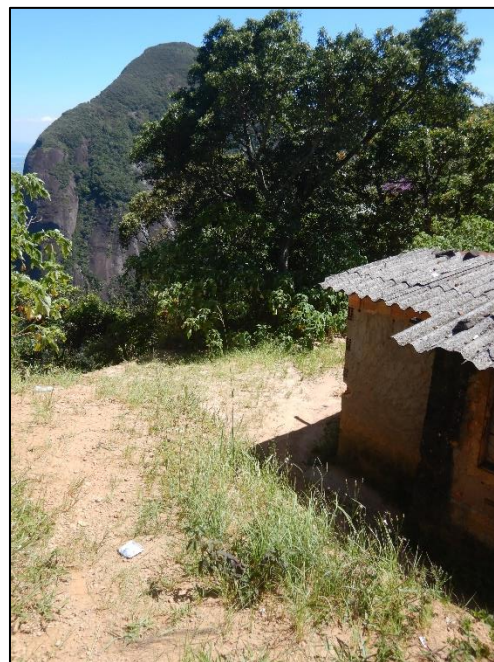
Figura 3. Casa próxima da crista de deslizamento.

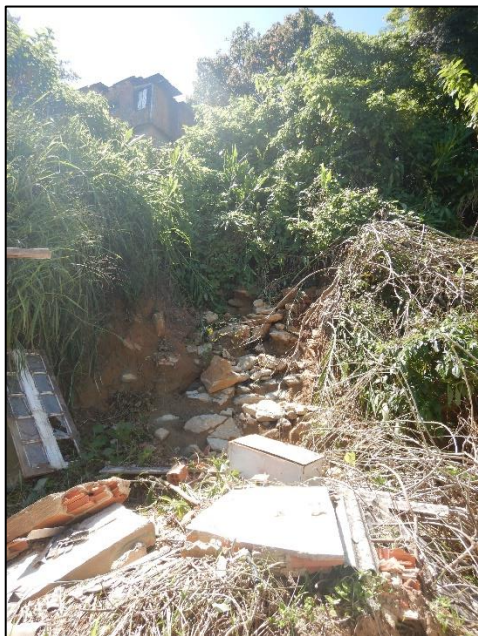
Em outro ponto da área foram observados recentes deslizamentos que levaram a destruição de moradia (Figura 4) ou que elevaram a situação de risco (Figura 7). Há vegetação inclinada para sul, ou seja, na direção da escarpa em talude de corte de 48° (Figura 6). Como agravante da situação do terreno foi constatada a presença de esgoto saindo da encosta (Figura 5).

Figura 4. Destruição de construção.

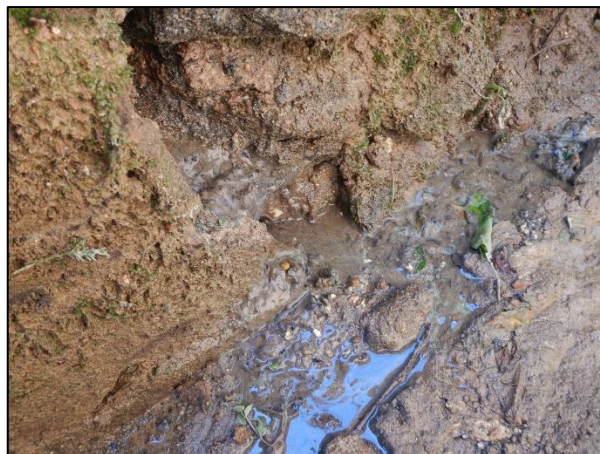
Figura 5. Esgoto.

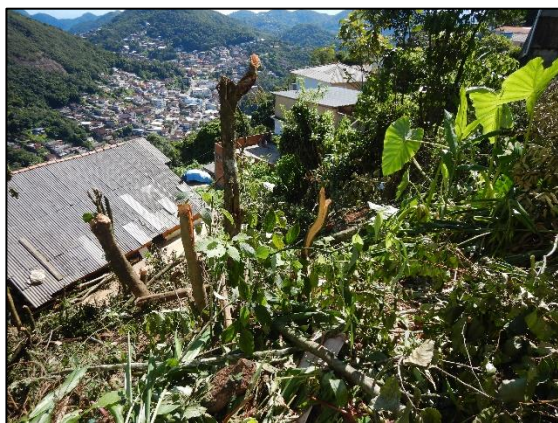
Figura 6. Talude de corte a montante de residência.

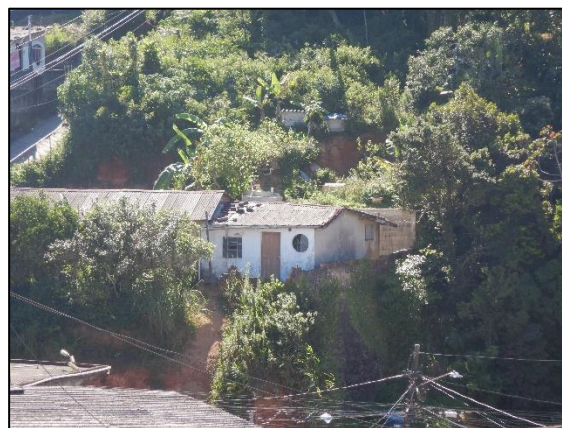
Figura 7. Construção no topo de deslizamento.

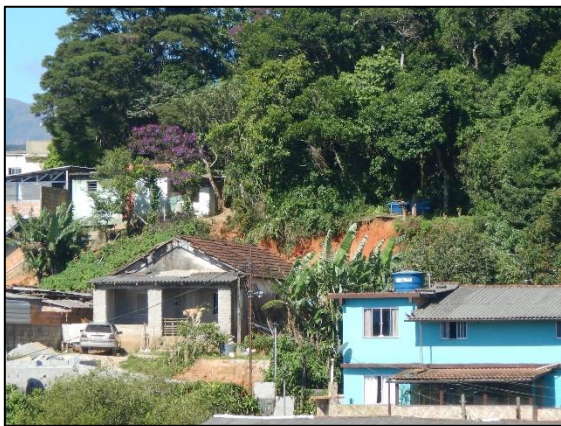
Deslizamento planar em talude de corte (Figuras 8 e 9) junto a residências. No topo do talude há vegetação de grande porte.

Figura 8. Moradia a jusante de cicatriz.

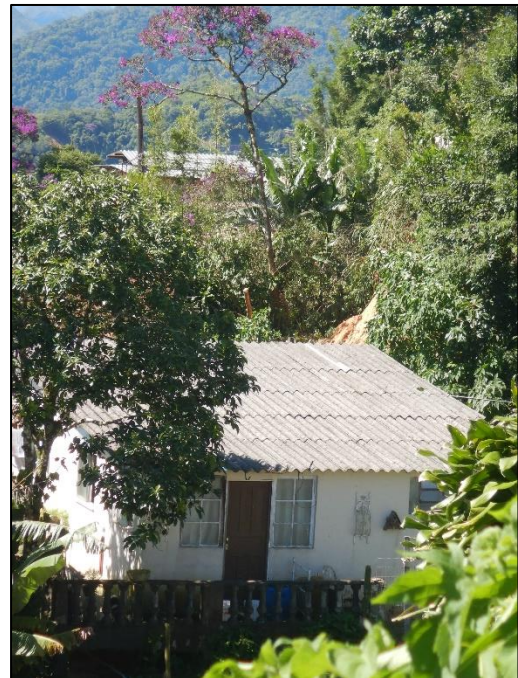
Figura 9. Casa em risco.

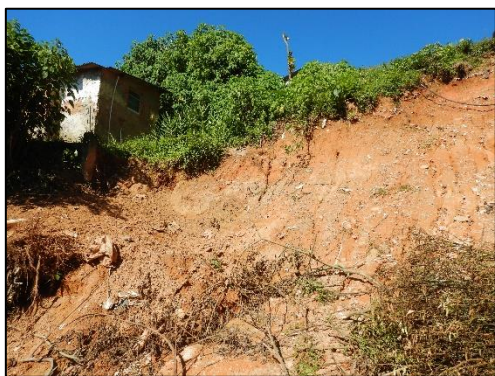
Cicatriz de deslizamento planar que coloca em risco muito alto (R4) as construções situadas no topo do movimento gravitacional de massa (Figuras 10 e 11). É recomendada a verificação de altura e inclinação do talude de corte ao longo da encosta e estudo do alcance de novos deslizamentos.

Figura 10. Construção próxima à crista da cicatriz.

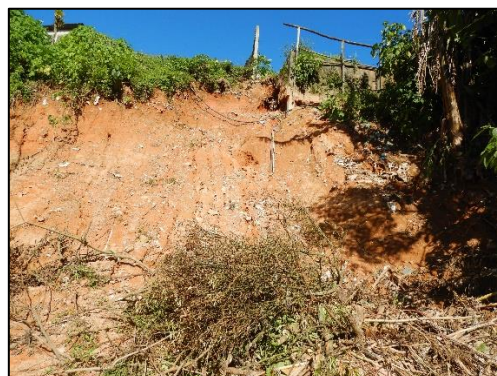
Figura 11. Deslizamento planar.
