## PARECER TÉCNICO EMERGENCIAL EM SÃO GONÇALO - RJ

FEVEREIRO DE 2023

TRAVESSA MOTA, BARRO VERMELHO

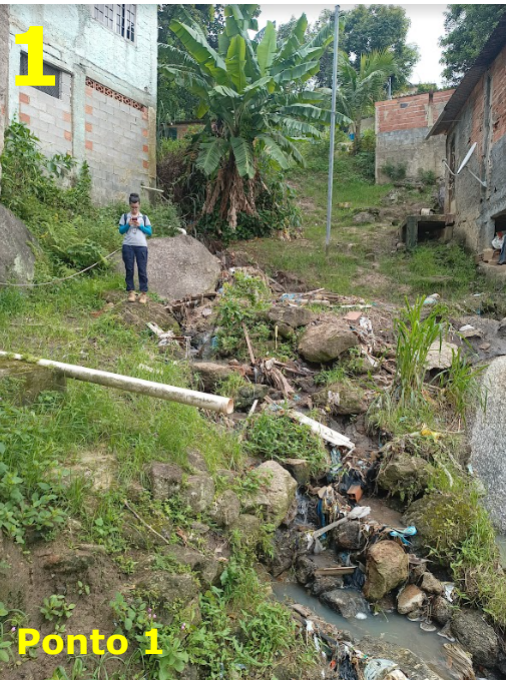
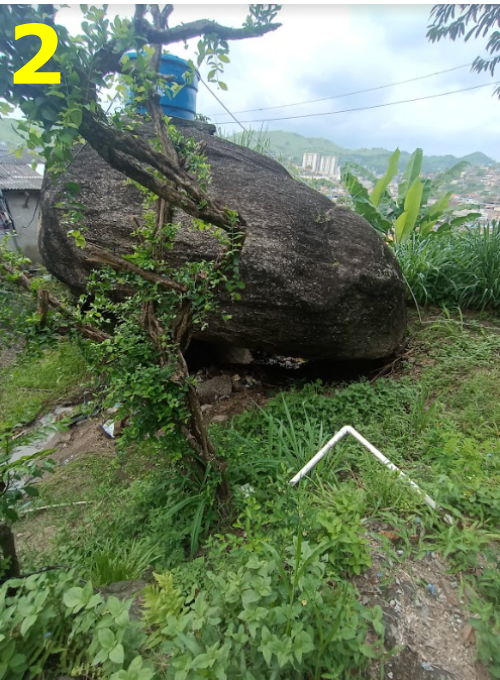
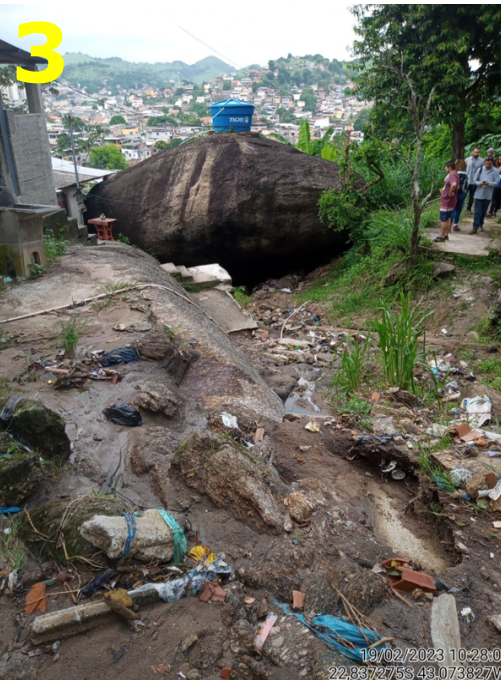
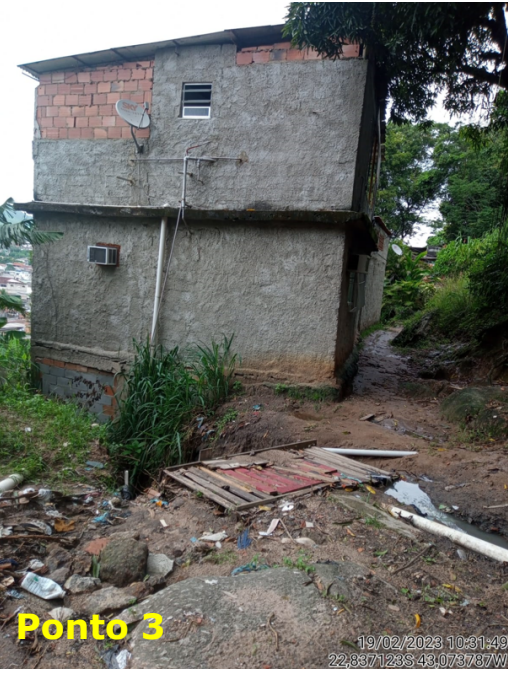
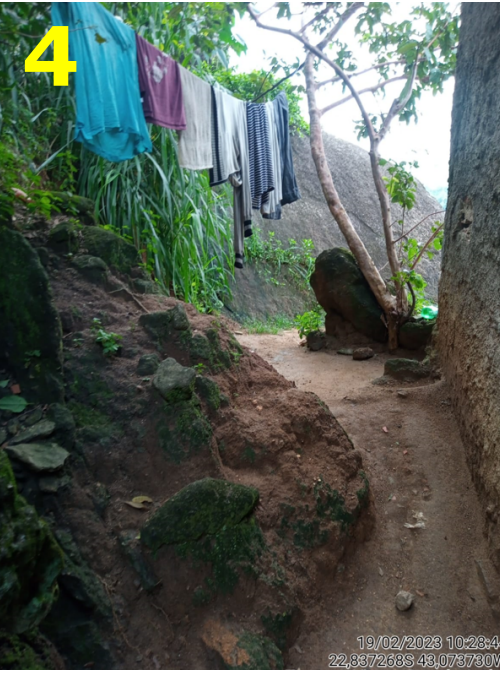
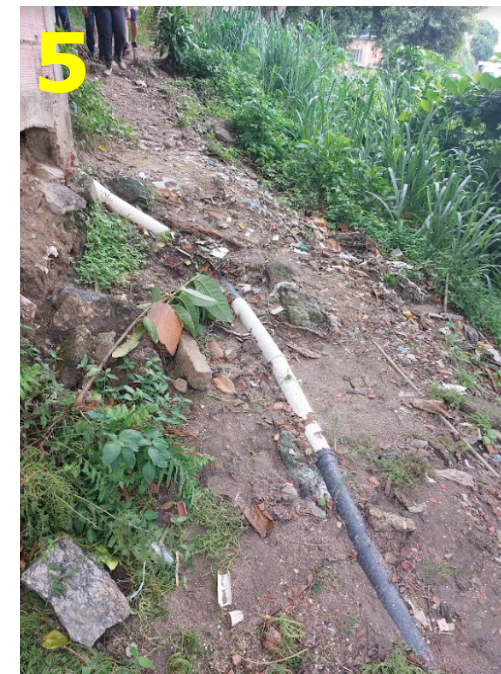
Queda de Blocos

Em atendimento emergencial ao município de São Gonçalo, o DRM-RJ em parceria com a equipe de Defesa Civil local, realizou uma visitória técnica na Travessa Mota, no bairro Barro Vermelho. Na região, as residências estão construídas próximas ou sob um extenso depósito de tálus, com blocos métricos a decamétricos, inseridos e sustentados pelo solo residual, porém em alguns casos, os processos erosivos escavam essa base de sustentação e os expõem a movimento de massa (Ponto 1 - coordenada 697649 m E/7473188 m S). Além disso, para aplinar o terreno visando a construção das casas, foram feitos aterros rasos. Não existe sistema de coleta de esgoto e águas pluviais, ocorrendo o despejo irregular do esgoto, lixo e entulhos na drenagem. No dia 07/02/2023, durante as fortes chuvas que caíram sobre o município, houve um aumento intenso do fluxo de água pela drenagem principal e, com isso, ocorreu um fluxo de detritos a jusante (figura 1), passando por baixo do matacão, retirando boa parte de sua sustentação (figuras 2 e 3). Foi observado no registro deixado pelo fluxo de detritos, que a matriz transportada era composta por areia média a grossa e pedregulhos. A vegetação é de pequeno a grande porte e com o avanço dos processos erosivos as raízes de árvores de grande porte começaram a ficar expostas. Conversas com os moradores locais indicam que ao menos uma casa já foi atingida pela queda de um bloco, que durante as chuvas que se sucederam na região, houve a migração do fluxo de água, percolando por locais que historicamente não percolariam e, que o material retirado pela coleta da prefeitura corresponderia a 3 caminhões lotados. Ao percorrer os 4 pontos destacados na imagem, foram observadas seguintes condicionantes geológico-geotécnicas (figuras 4, 5, 6 e 7): cicatrizes de deslizamentos pretéritos; precariedade da servidão; trincas no terreno; canos d'água expostos e trincados; feições erosivas como sulcos e ravinas; lançamento de água pluvial e servida em superfície; árvores inclinadas; talude de corte. Outras residências, vizinhas e a jusante do talude foram observadas e devido às intensas chuvas na região e os condicionantes citados acima foi classificada como Risco Remanescente abrangendo cerca de 20 casas, seguindo a metodologia de classificação de risco a deslizamentos utilizada pelo DRM-RJ. Portanto, recomenda-se a fiscalização e monitoramento do local, implantação de sistema de drenagem superficial eficiente e bem dimensionado e, principalmente, avaliação de um profissional capacitado para adoção de obras geotécnicas cabíveis.
